# Archeologische opgraving Basisrapport

## Wervik Sint-Medarduskerk (prov. West-Vlaanderen)

Rapport 2023/08

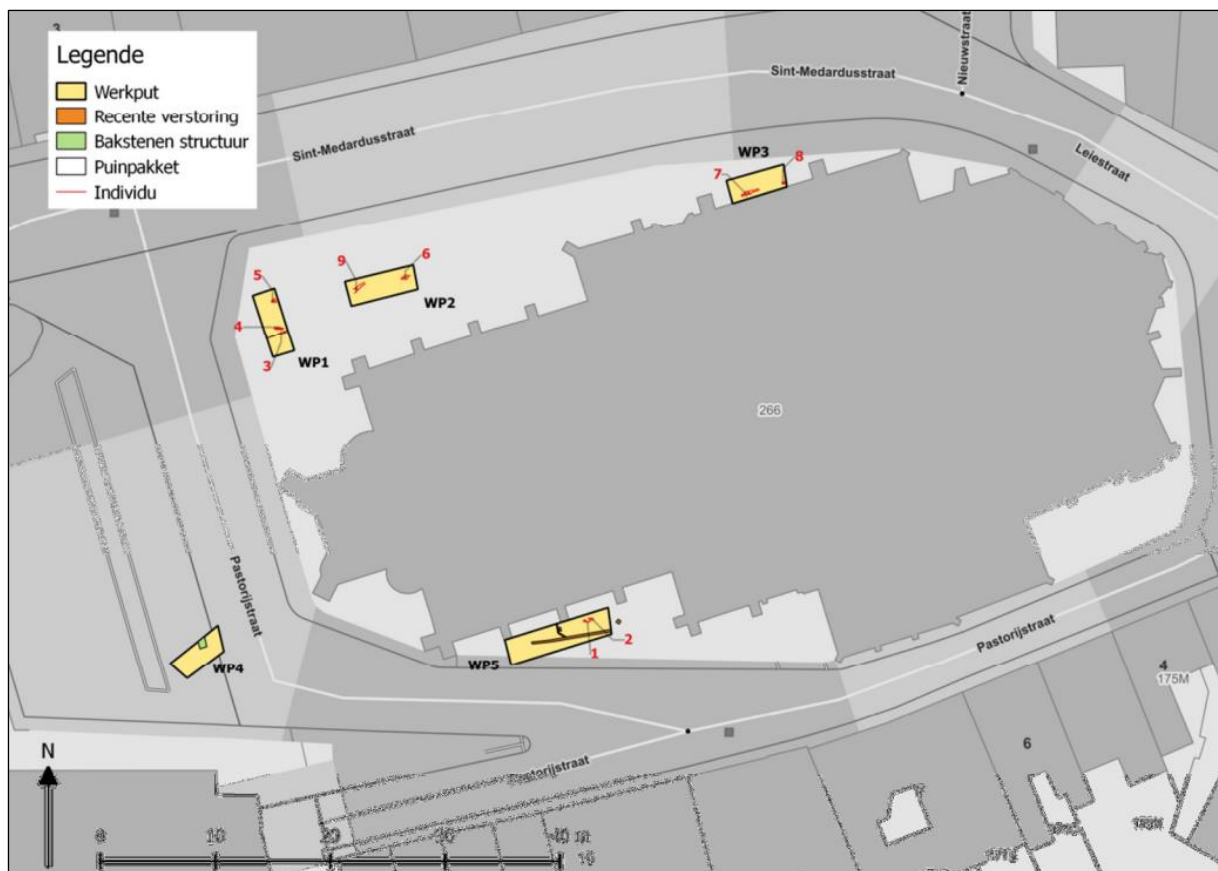
Volgens de BVW bij het vooronderzoek moest een totale lengte van 30m sleuven aangelegd en onderzocht worden. Tijdens het onderzoek, uitgevoerd door Ruben Willaert bvba, werd gekozen voor de inplanting van vijf korte proefsleuven, verspreid over het terrein (Figuur 57). Dit enerzijds met de opzet om de bewaringstoestand van het kerkhof in te schatten binnen de verschillende zones van het projectgebied en anderzijds om de spreiding van eventuele Romeinse sporen in kaart te brengen.

Figuur 57: Algemeen sporenplan vooronderzoek (bron: VERDEGEM & DE GRYSSE 2017).

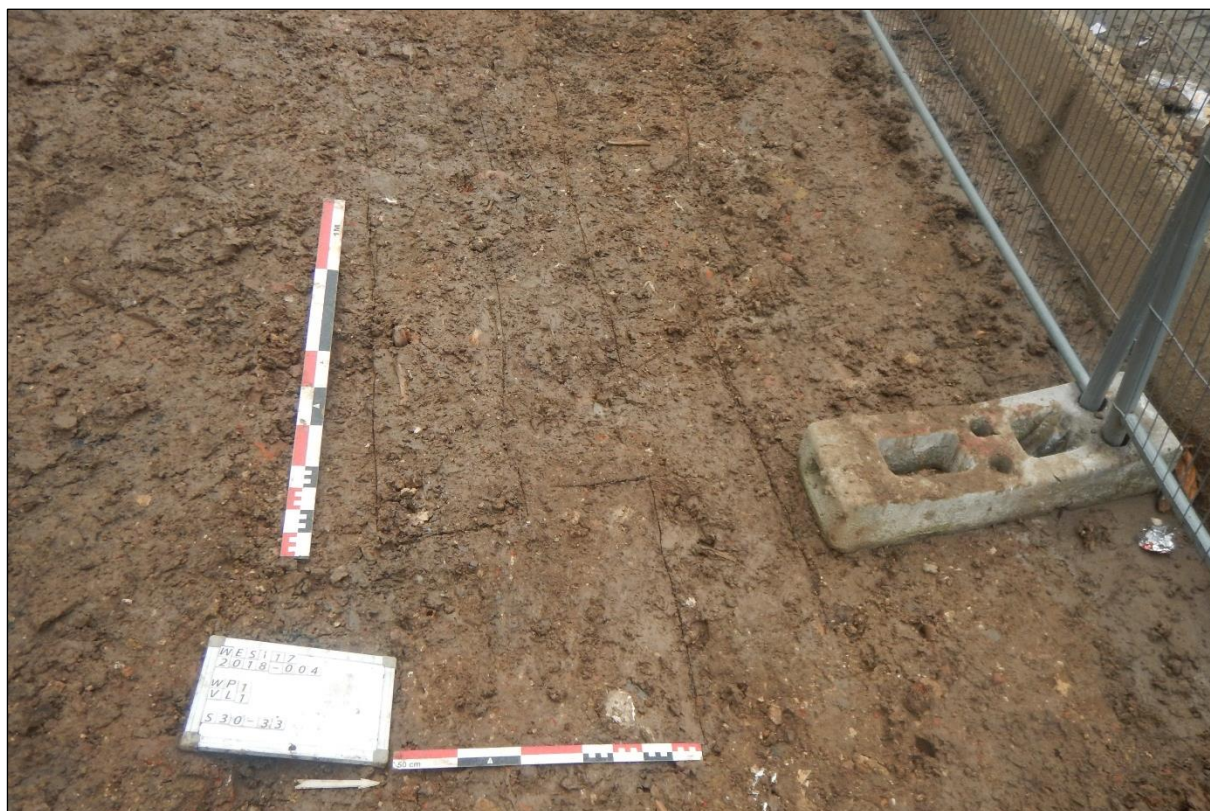
Figuur 79: Detailplan van de grafkuilen S30 tot S33.

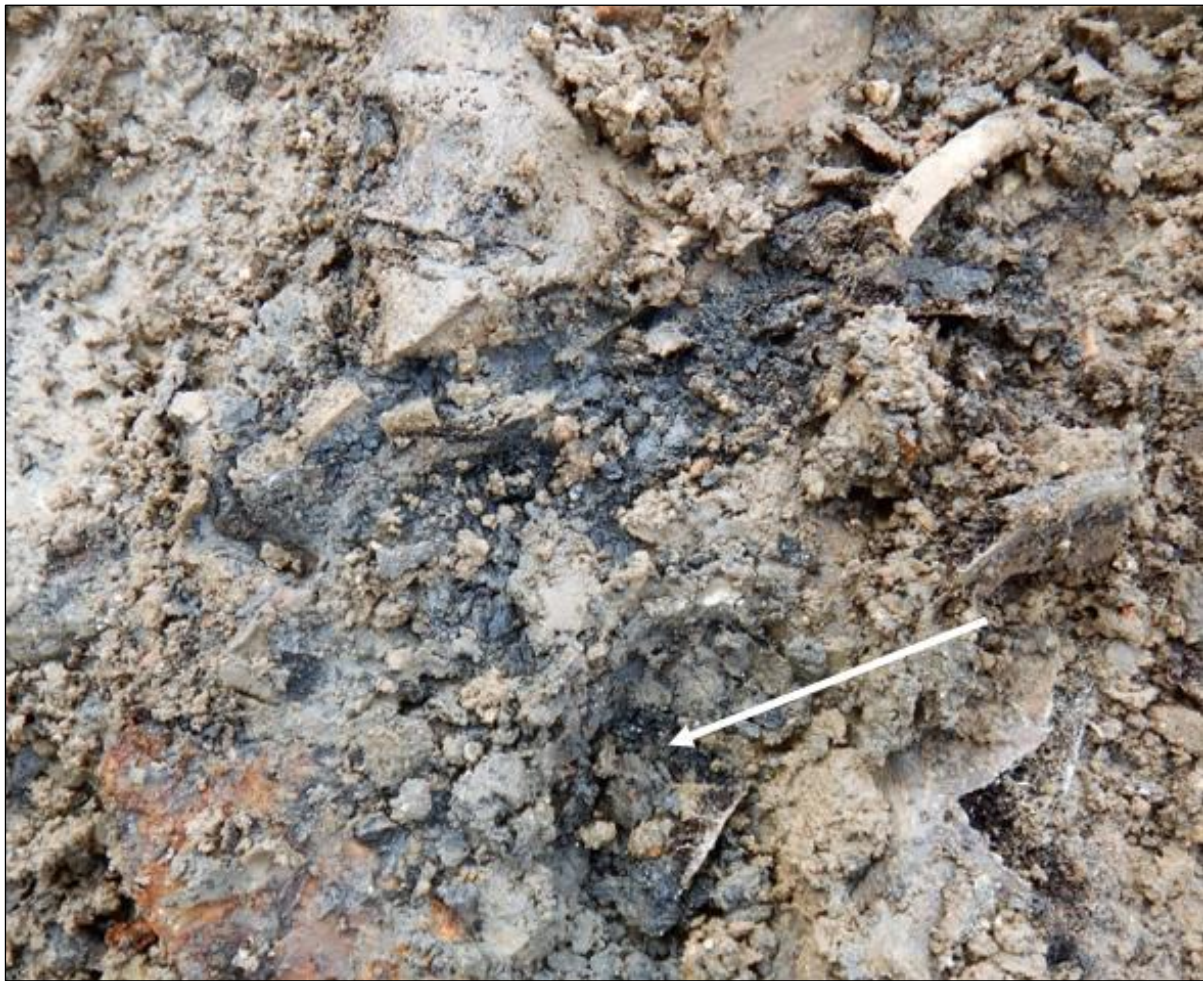
Een opmerking waard is dat er bij het inzamelen van skelet 55 bolletjes kwik werden vastgesteld in de grond, meer specifiek onder het bekken van het skelet (Figuur 83, Figuur 84). Dit metaal was zichtbaar als kleine zilveren bolletjes. Bij aanraking (met een truweel) werd duidelijk dat ze vloeibaar waren. De ingezamelde botten werden voor de veiligheid bij het los bot gestoken. Het skelet werd ter hoogte van de bovenbenen reeds verstoord door een kabel. Na bespreking met de fysisch antropoloog werd besloten dat het waarschijnlijker is dat het om een recente vervuiling gaat dan dat het kwik gelinkt kan worden aan het graf.

Figuur 84: Detail kwik bij skelet 55.

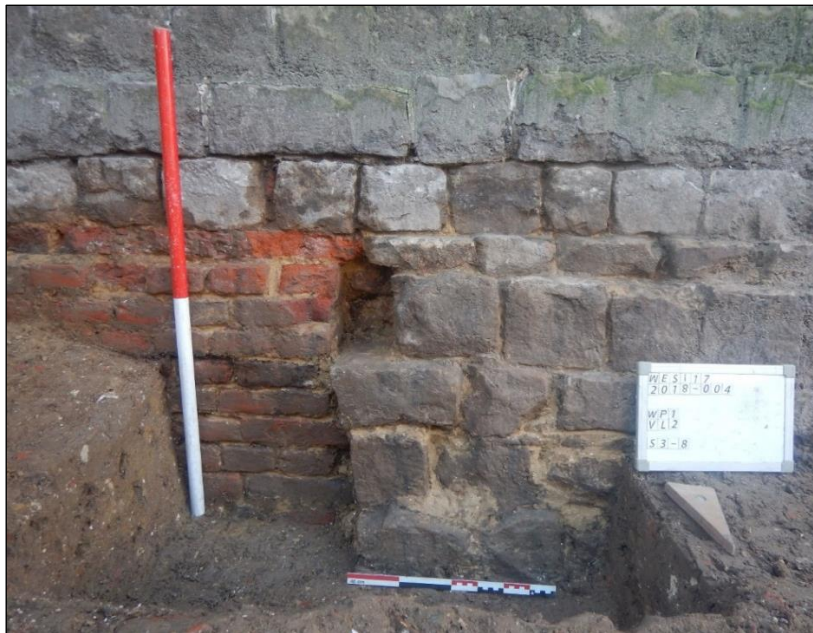
Figuur 180: Overgang tussen bakstenenfundering (S3) en natuurstenenfundering (S8) van de kerk.

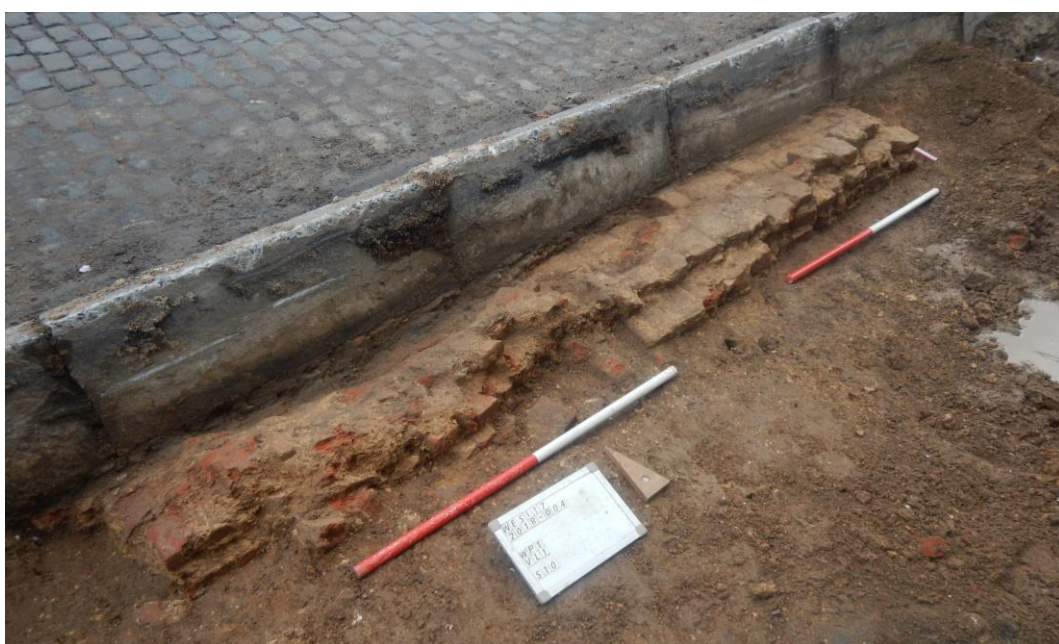
In het oosten van werkput 1 werden langs de straatzijde de resten van een bakstenen muur aangetroffen. Mogelijk gaat het om een restant van de kerkhofmuur (Figuur 181, Figuur 182, bijlage 2a). Deze muur was matig bewaard. De bakstenen werden samen gehouden door een gelige, zachte, vrij zandige kalkmortel. Een kleine sondering gaf aan dat de structuur bewaard was tot een diepte van circa 50cm. Bij de sondering werd ook gestoten op een recente riolering die verder naar het westen door de werkput loopt. De bodem werd hier dus reeds verstoord door recente werken, wat ook de vochtige, gewoelde textuur aan de straatzijde kan verklaren. Er werden bakstenen en een mortelstaal van de muur ingezameld.

Figuur 181: Muur 10, waarschijnlijk resten van de kerkhofmuur.

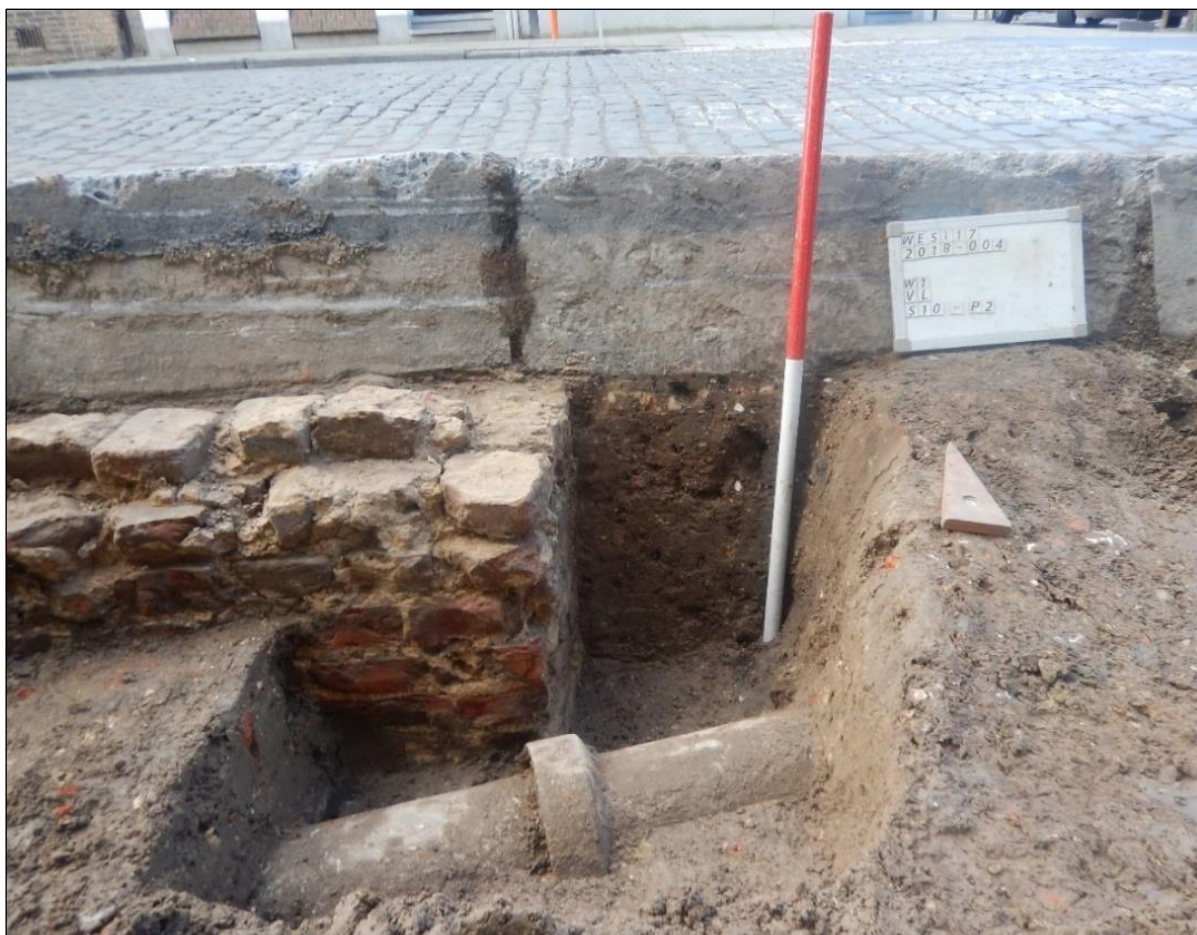
Figuur 182: Sondering op muur 10 met vooraan rioolbuis.

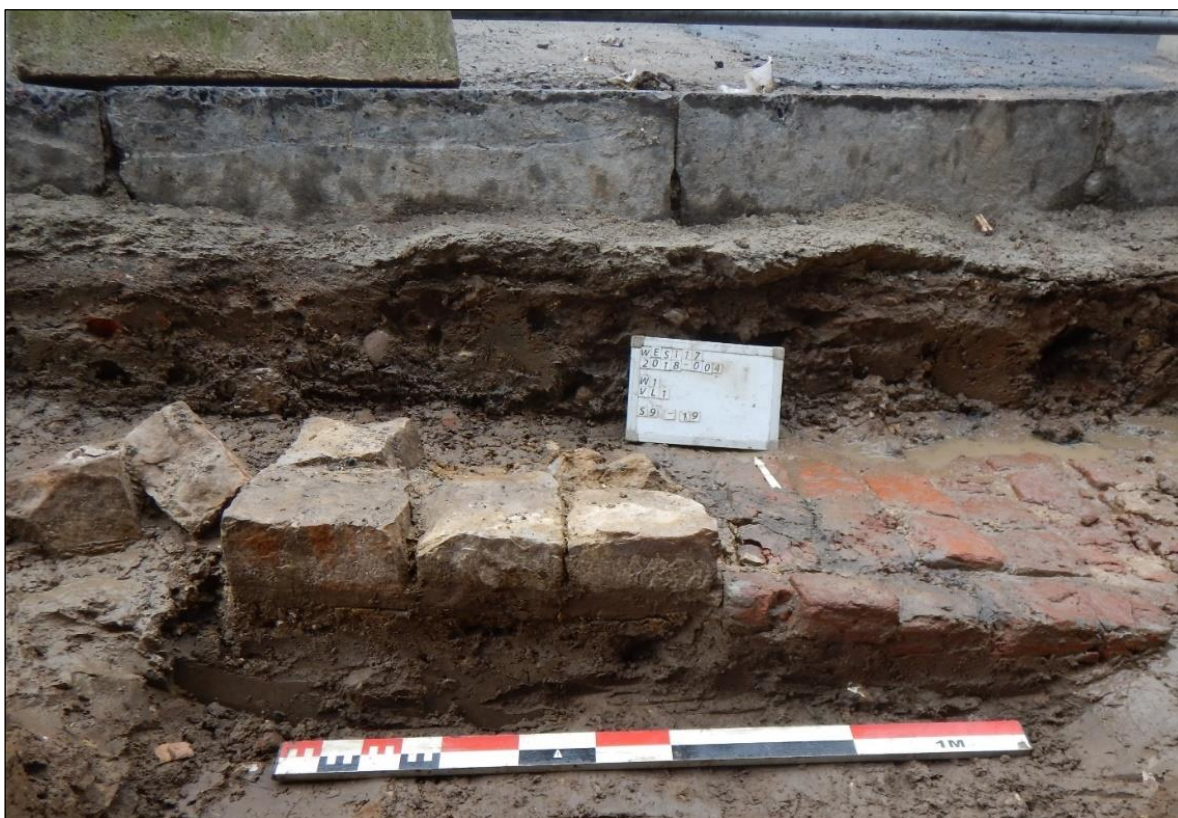
Figuur 186: Doorsnede op S9-S19.

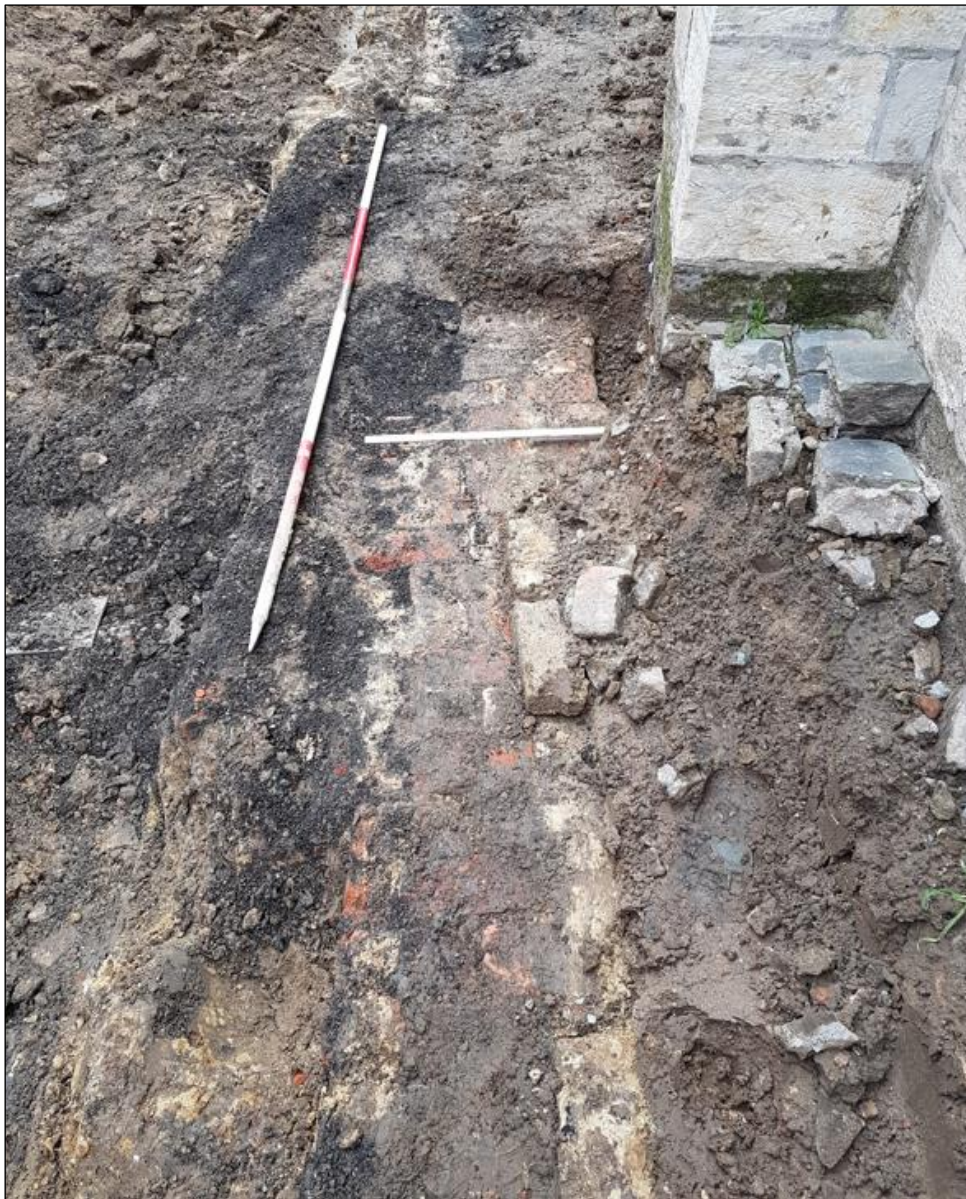
Figuur 190: Zicht op de kerkhofmuur ter hoogte van de kleine steunberen ten zuiden van de kerk.

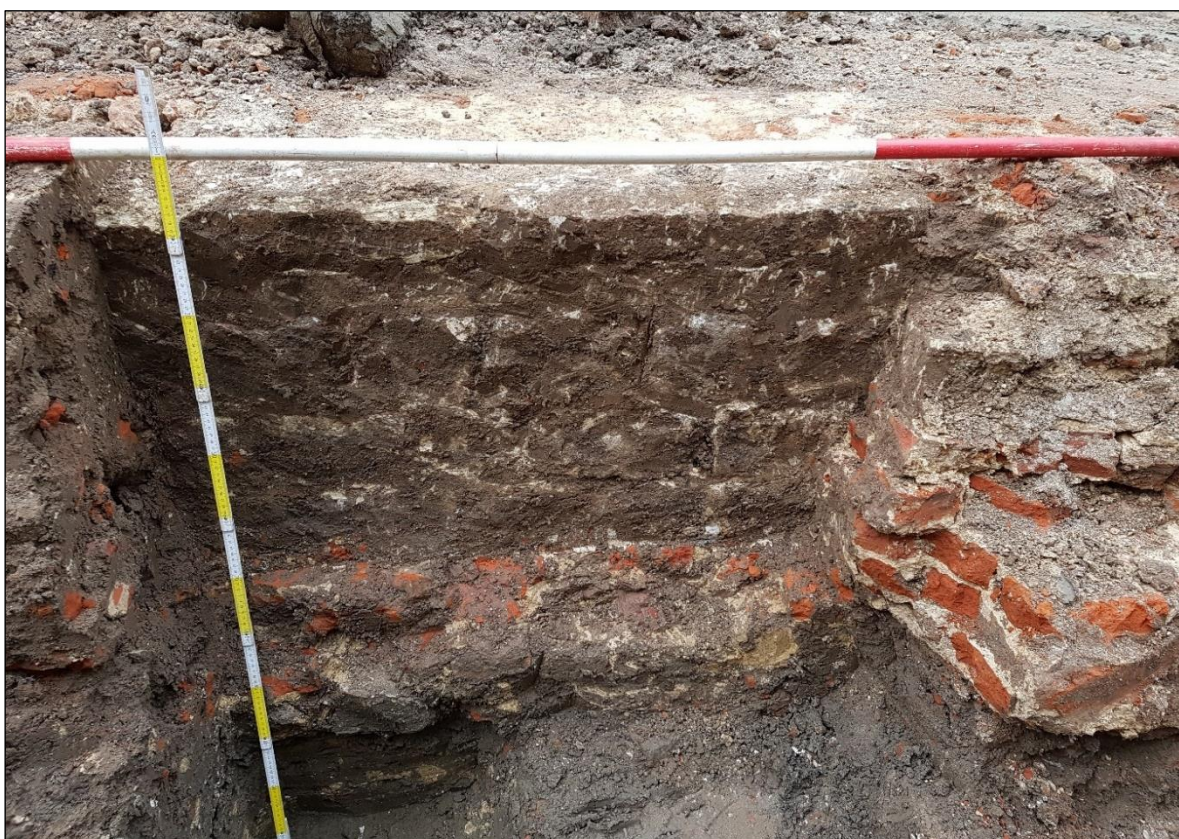
Figuur 194: Zicht op de natuurstenen opbouw boven de bakstenen fundering.

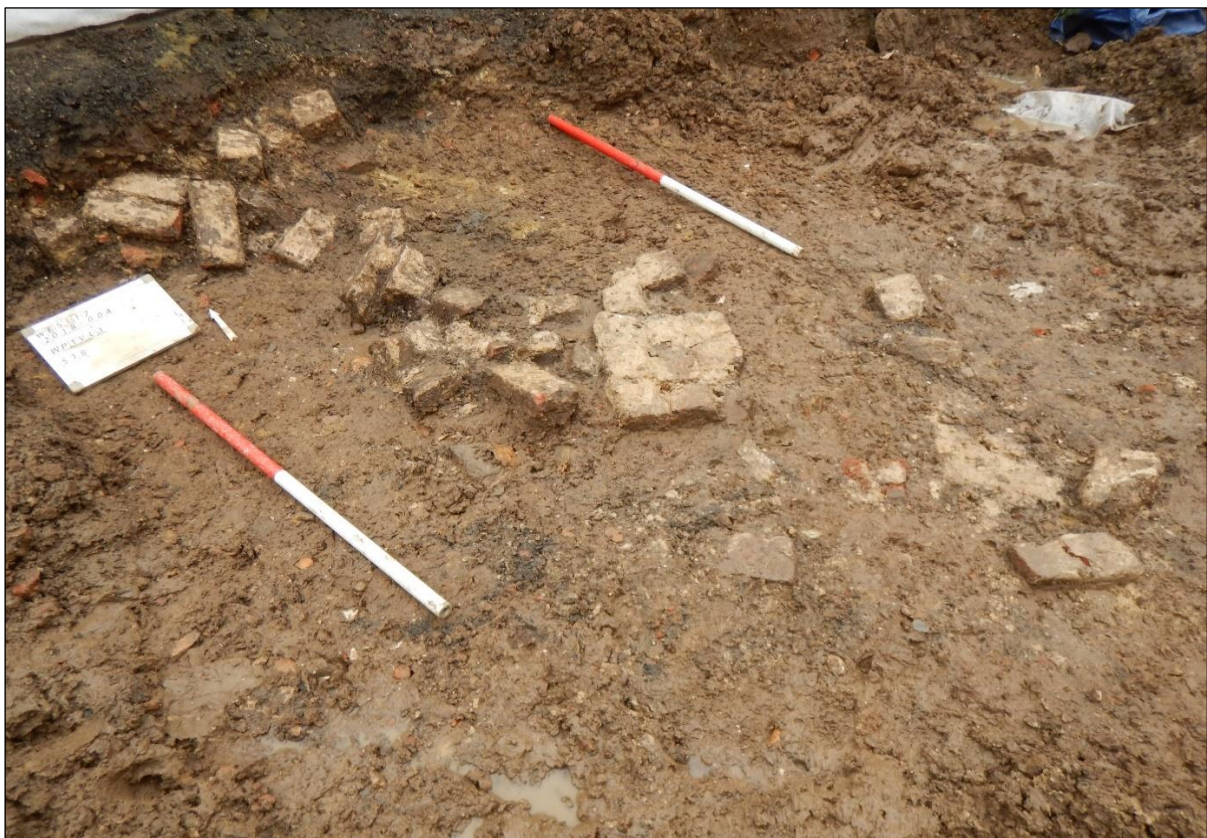
Figuur 195: Bakstenen in het NW van de werkput. Mogelijk betreft het de overblijfselen van een pad.

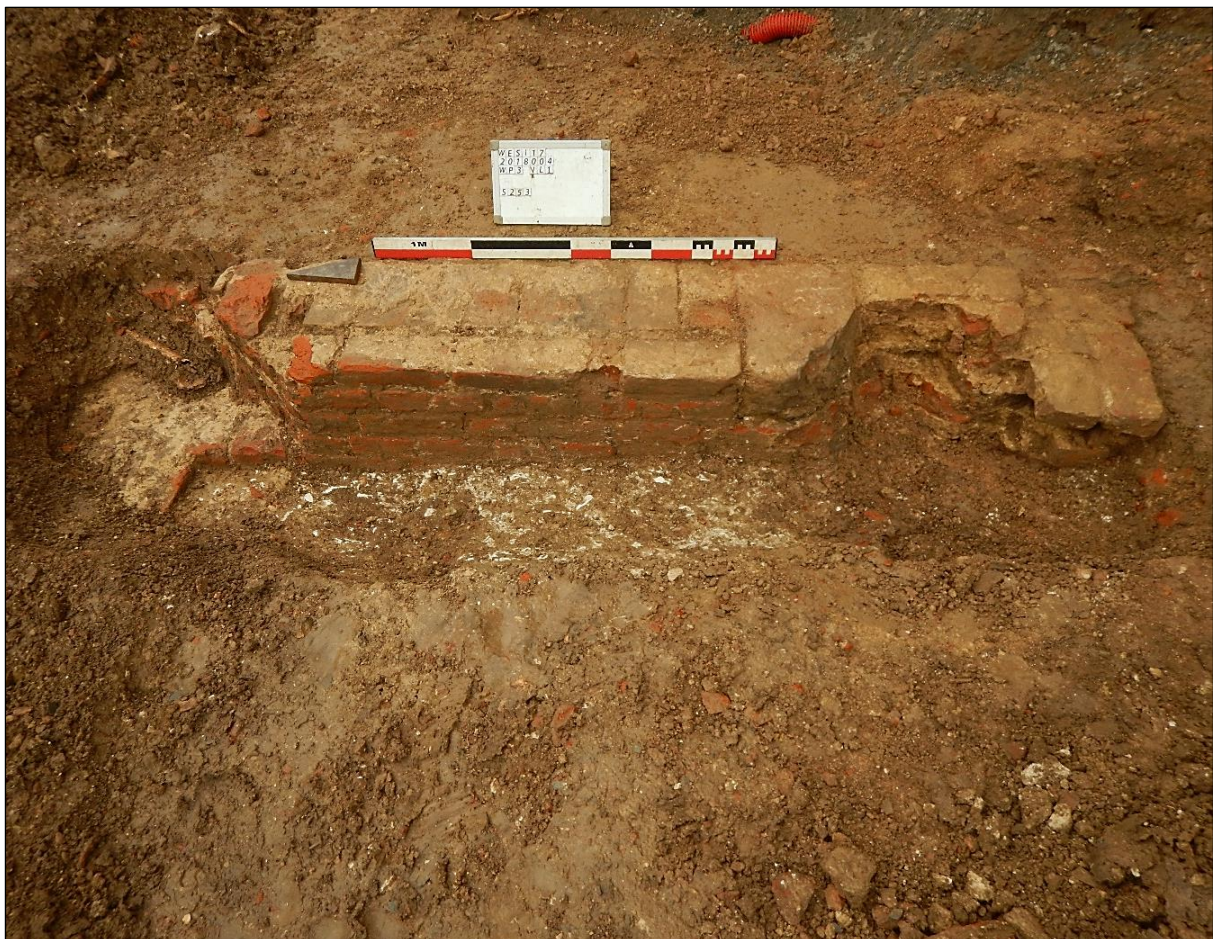
Figuur 198: Muur 253 en kalkpakket S283.

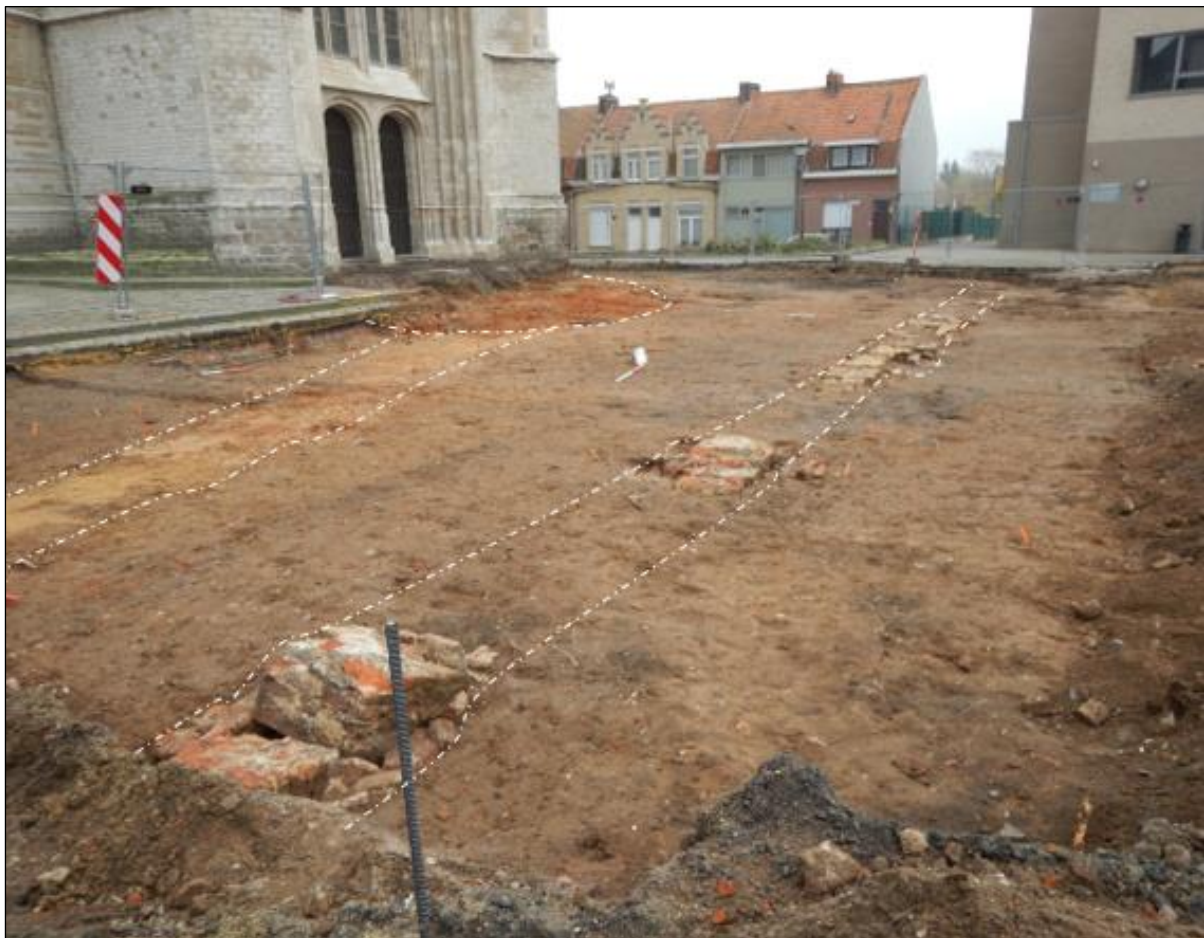
Figuur 201: Foto vanuit het NW van werkput 2 met zicht op het verloop van muur 154 (rechts).

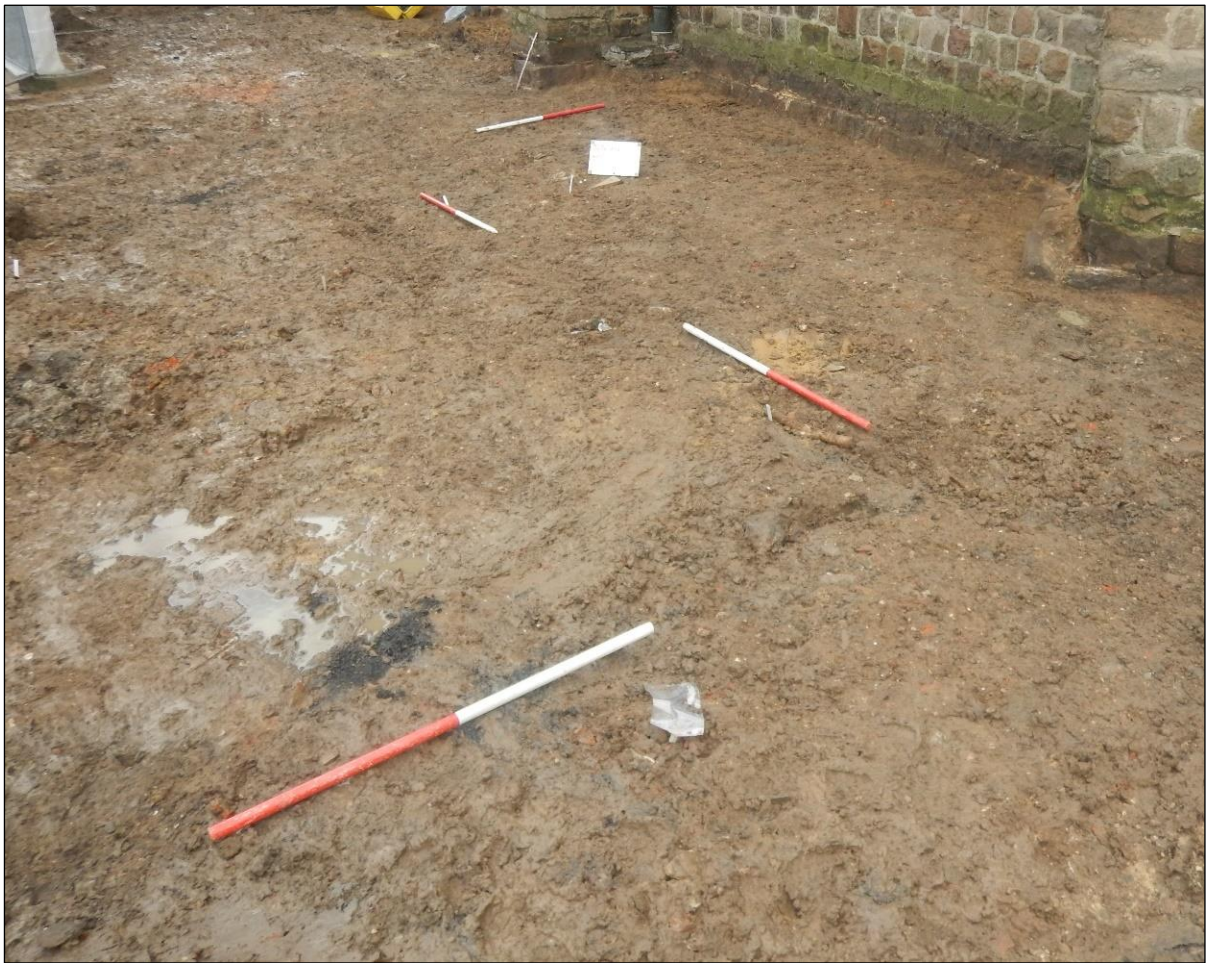
Figuur 207: Zicht op werkput 1, vlak 1. Vooral langs de straatzijde is de bodem erg nat. Er is veel puin aanwezig in het vlak.

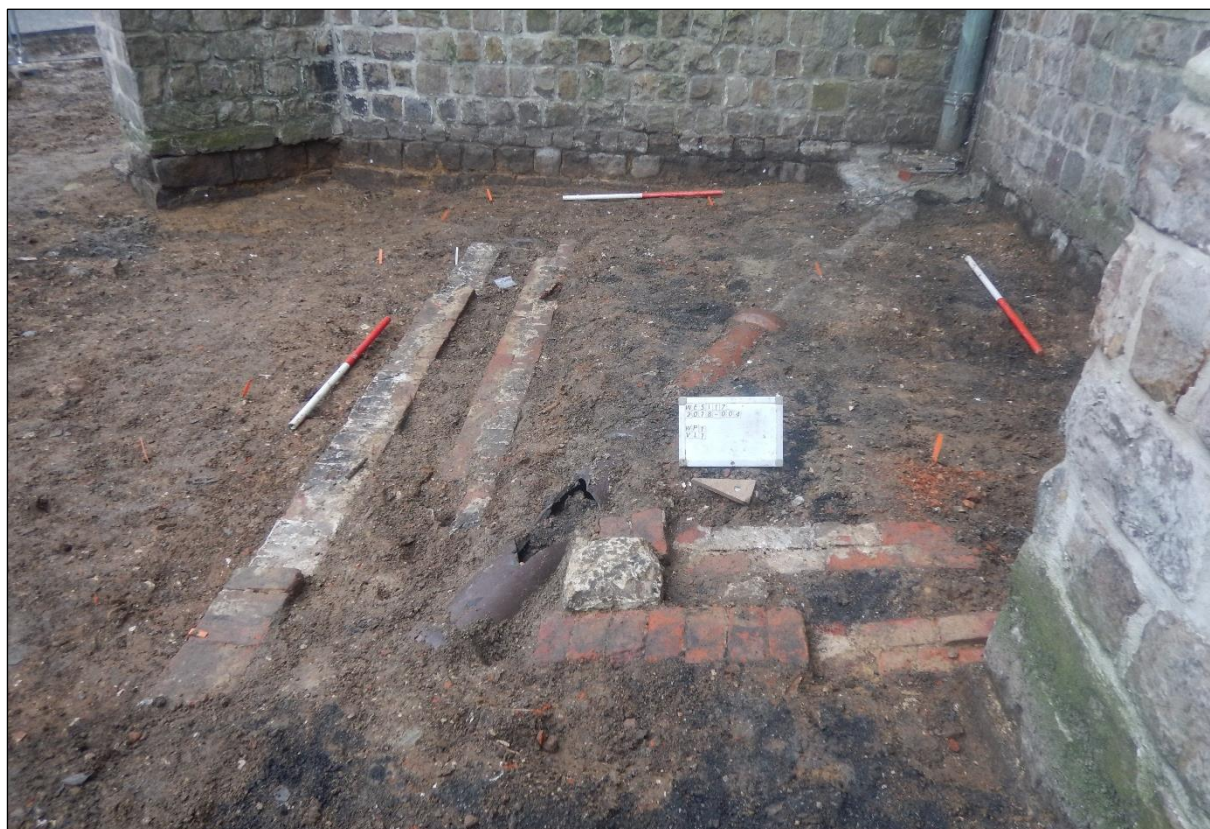
Figuur 208: Drainagesysteem voor regenwater.

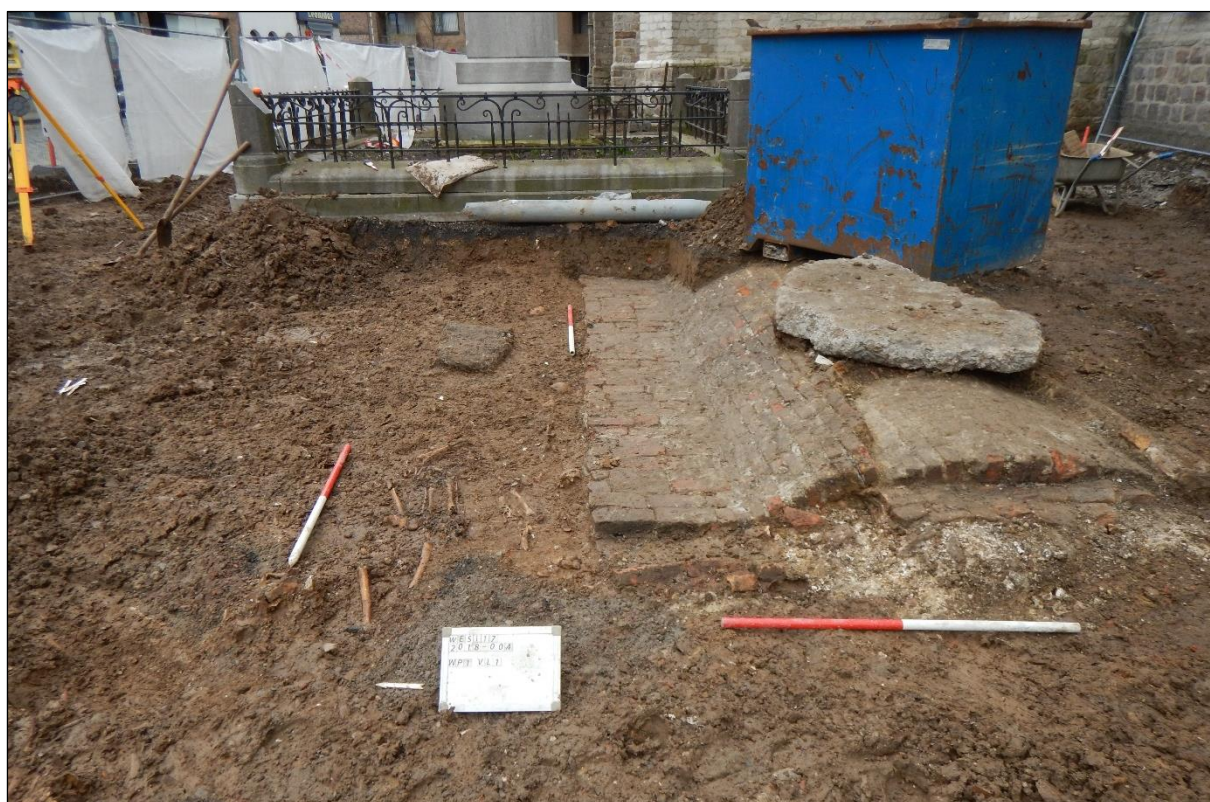
Figuur 209: Waterreservoir. Hier sluit het drainagesysteem op aan.

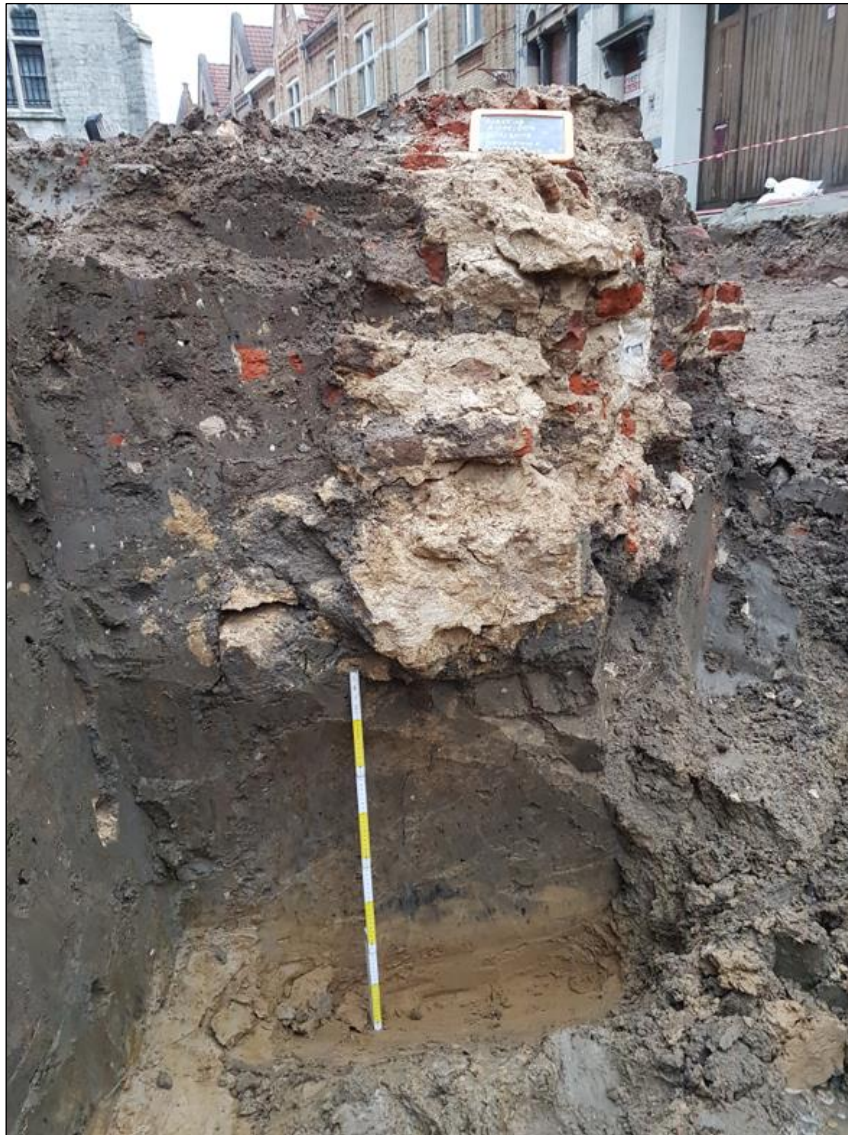
Figuur 224: Zicht op de bodemopbouw ter hoogte van kerkhofmuur 284.
