# Archeologische opgraving Basisrapport

## KUMTICH SPOORWEGTUNNEL (prov. Vlaams-Brabant)

| <b>Titel:</b> | Archeologische opgraving Kuntich Spoorwegtunnel (prov. Vlaams-Brabant).<br>Basisrapport conceptversie. |

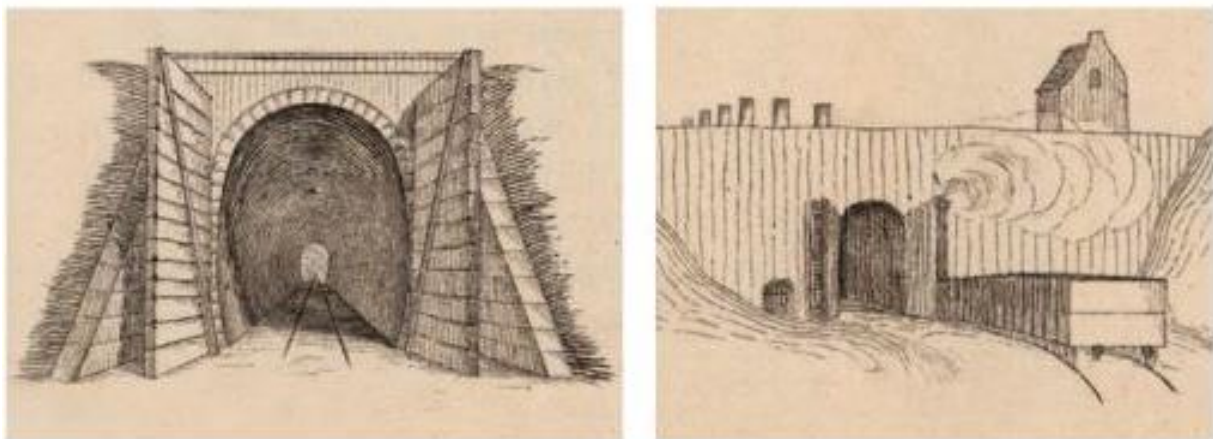
Figuur 5: Oostelijke ingang van de voormalige tunnel, nabij de Sint-Barbarastraat (L) en westelijke ingang van de voormalige tunnel, nabij Medekersveld (R) (bron: Infobord Sint-Barbarakapel (Stad Tienen) naar Atlas Pittoresque (A. Wauters, 1840).

Ter hoogte van het projectgebied werd in 1837 de Tunnel van Kumtich (zie Figuur 5) gerealiseerd. Dit is de eerste spoorwegtunnel in België en het Europese vasteland. Het betrof een enkelvoudige tunnel (990m bij 3,98m bij 5,50m) bekleed met baksteen aan de binnenkant. De tunnel maakte deel uit van het traject Leuven – Tienen en bevond zich tussen kilometerpaal 37 en 38 (zie Figuur 6). Na de bouw van de tunnel bouwden de arbeiders in 1838 de Sint-Barbarakapel om heilige Barbara te danken voor het gunstig verloop van de werken. De kapel bevindt zich op perceel 146F bij de Geeststraat.

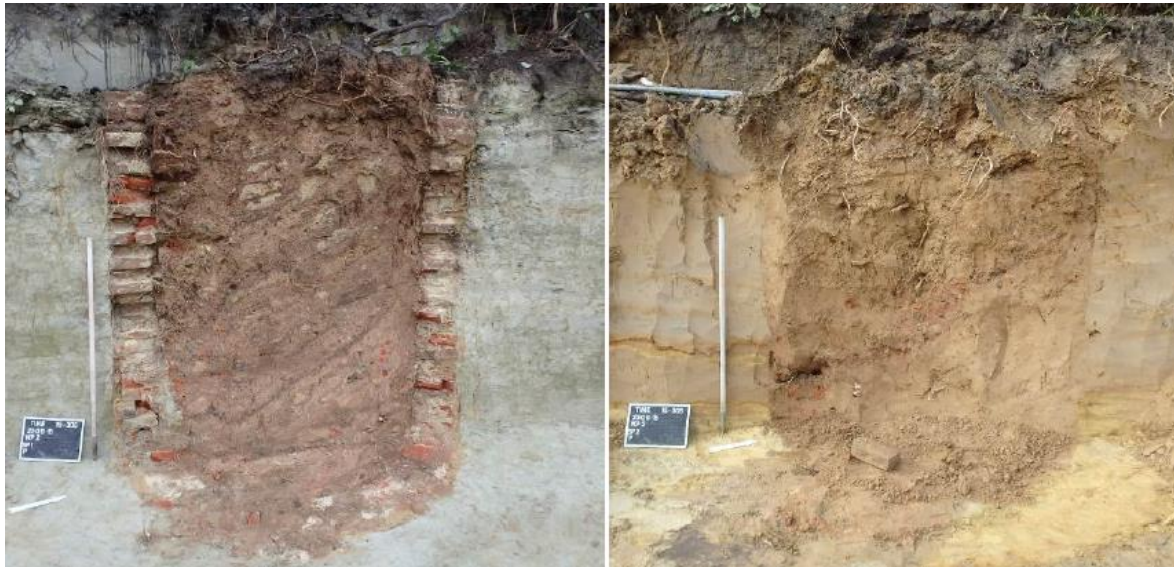
Figuur 14: De aangetroffen luchtschachten ter hoogte van zone II (ARCHEBO bvba).

Mogelijk is deze laatste, gezien de aanwezigheid van bouwpuin, samen met de tunnel waarmee ze verbonden was, ingestort. Opmerkelijk was dat beide schachten zich niet boven maar naast de tunnels bevonden.

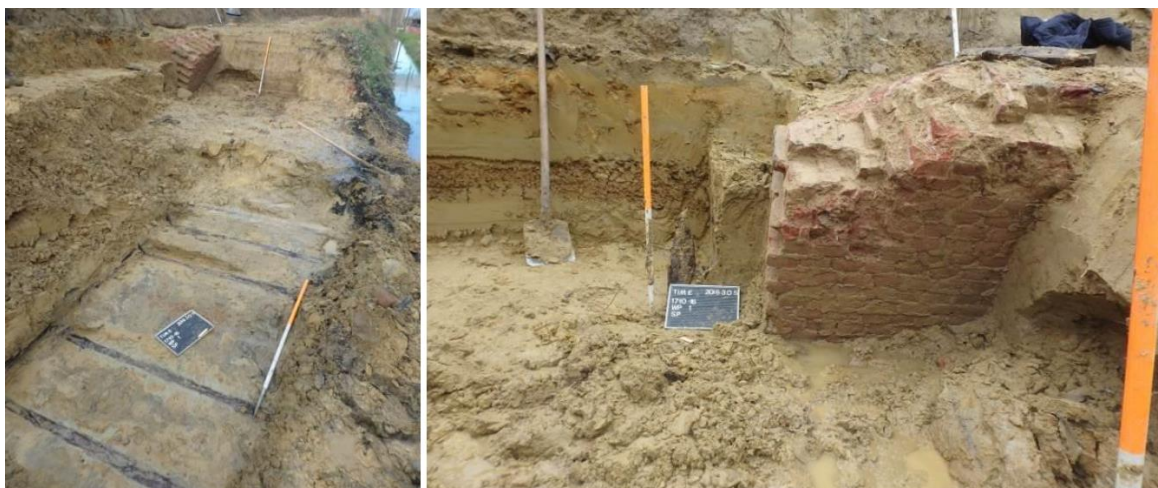
Figuur 15: Restanten van de tunnel zoals aangetroffen tijdens het onderzoek van 2016 (ARCHEBO bvba).

Ter hoogte van zone IV werden resten muurwerk van één van de tunnels aangetroffen. Slechts de bovenkant van de tunnel kon tijdens dit onderzoek geregistreerd worden. Plaatselijk werd het aangelegde vlak dan ook verdiept om een beter zicht op de structuur te verkrijgen. Hierbij werd duidelijk dat het de tunnel in aanleg betreft. Voor de aanleg van de tunnel bleek duidelijk dat er langs twee zijden gegraven, waarbij het middenstuk nog diende aangelegd te worden. Slechts de oostelijke zijde stortte in. Dit wordt duidelijk door de aanwezigheid van het houten formeel in deze helft. In de westelijke helft bevond zich enkel een houten loopplank en bleek constructiehout ten behoeve van het formeel afwezig. Het blootgelegde stuk loopplank bestond uit 5 balken en 3 planken. Deze constructie diende vermoedelijk om zich makkelijk met de kruiwagen te verplaatsen.

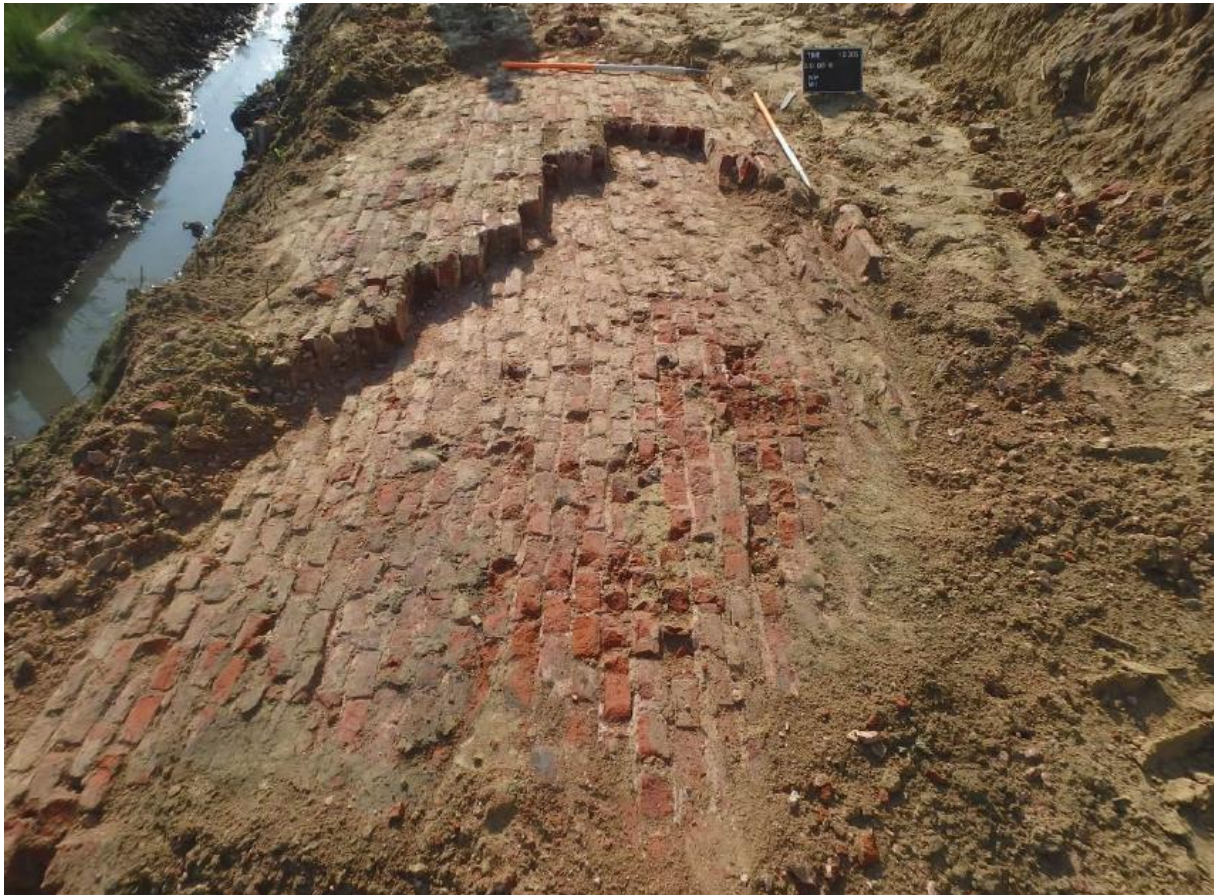
Figuur 16: het dak van het ingestorte gewelf zoals aangetroffen binnen zone 2 van zone IV (ARCHEBO bvba).

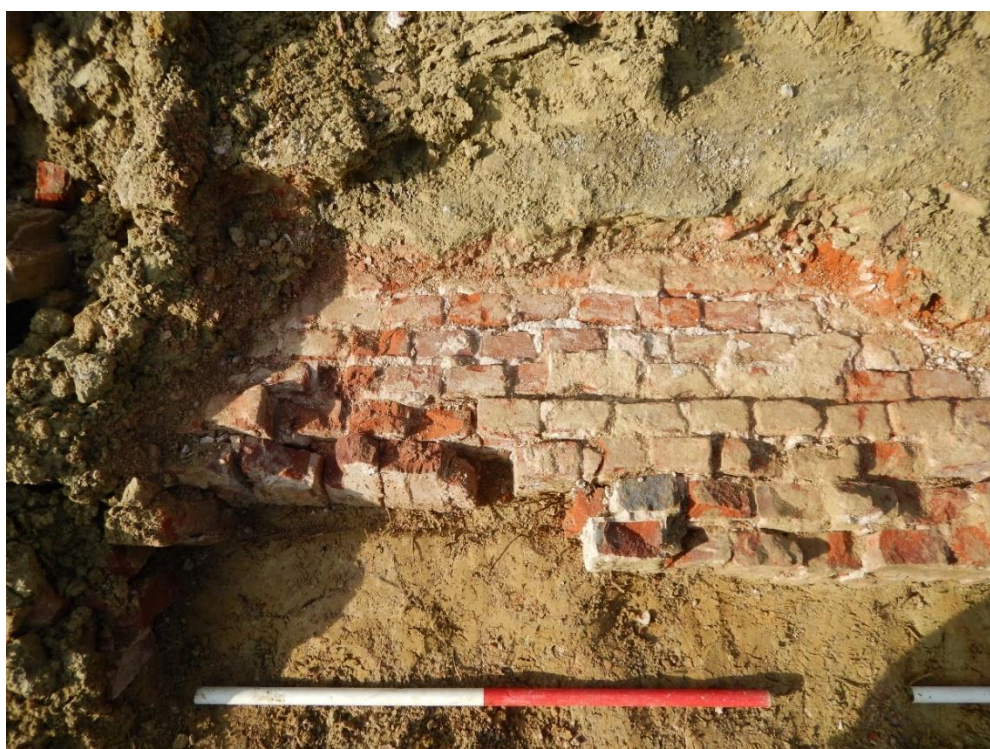
Figuur 23: Foto van S64.

Figuur 24: Detailfoto van S64.

Andere delen van de structuur werden blootgelegd richting de brug van de Sint-Barbarastraat. Zo kwam S64 (Figuur 23 en Figuur 24) aan het licht, waarbij het metselverband langs bovenaanzicht duidelijker werd. Langs de bovenzijde werd een metselverband in koppen waargenomen (zie Figuur 24). Wederom gaat het om een opbouw in hetzelfde baksteenformaat en type mortel.

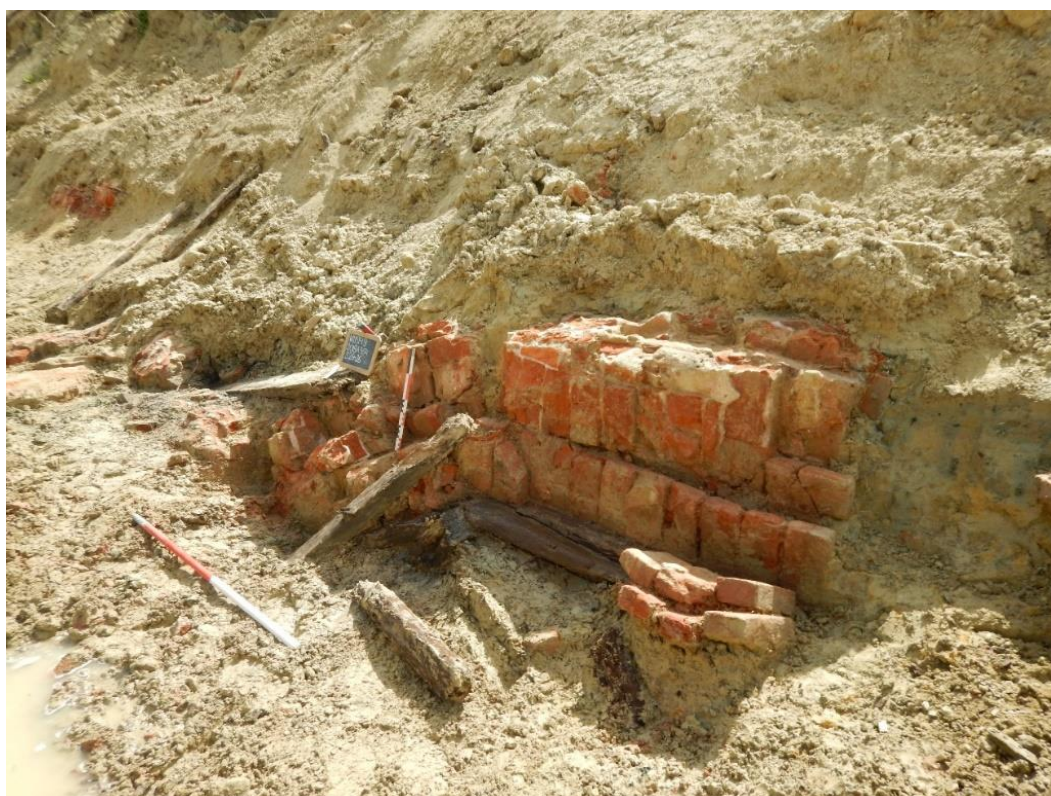
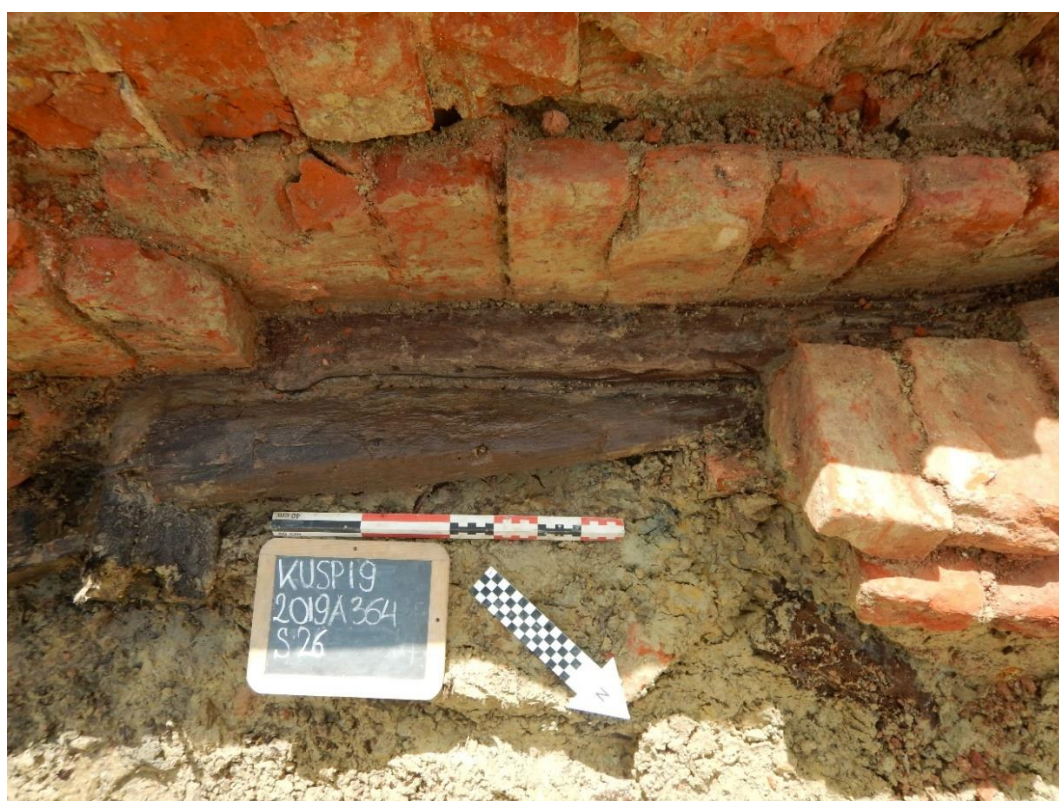
Figuur 25: Foto van S24-S26.

Figuur 26: Foto van S26.

Richting de brug van het Medekersveld kwamen er balken en planken aan het licht. Centraal in het projectgebied kon zo een deel van de bakstenen structuur (S25) in verband met het houtmateriaal worden blootgelegd (S24 en S26, zie Figuur 25). De bakstenen staan hier wederom verticaal omhoog, maar deze keer recht in plaats van diagonaal. Naast de muur, aan de noordzijde ervan, werden drie horizontaal liggende balken geregistreerd (het formeel) (zie Figuur 26). Het oostelijke deel van de muur is hier verzakt, alsook de balken. Zo lagen er twee balken naast elkaar ter hoogte van het niet-verzakte deel van de muur en één balk in het verlengde aan het verzakte deel van de muur. Tussen de twee delen bevond zich een draagbalk van 12cm breed die massiever was en ondersteuning bied aan de horizontaal liggende balken, die wellicht het dak vormden van het formeel. De draagbalk was bovenaan voorzien van een rechthoekige uitsparing aan de noordzijde ervan. In het zuiden steunde deze tegen een andere draagbalk. De horizontaal liggende balken die in elkaars verlengde lagen, waren aan elkaar bevestigd door middel van een zwaluwstaartverbinding. Ze hadden een breedte van 8cm en een hoogte van 6cm. De aangetroffen balken hadden een lengte van 120cm. Tevens bleek bij het uithalen van de balken voor verdere verwerking dat er zich ook onder de muur nog horizontale balken bevonden. Vermoedelijk dienden de balken ter ondersteuning van het bakstenen gewelf. Degene onder de bakstenen structuur zullen echter niet verstoord worden door de geplande werken. De massieve balk kon niet gerecupereerd worden aangezien deze zo diep in de grond zat en de ketting van de kraan er niet rond paste. Bovendien zal ook deze niet verder verstoord worden, waardoor er beslist werd om deze *in situ* te behouden.

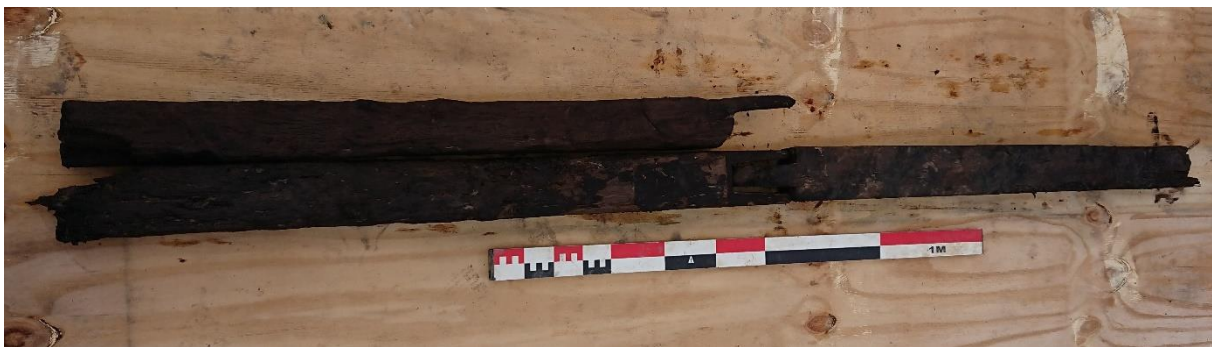
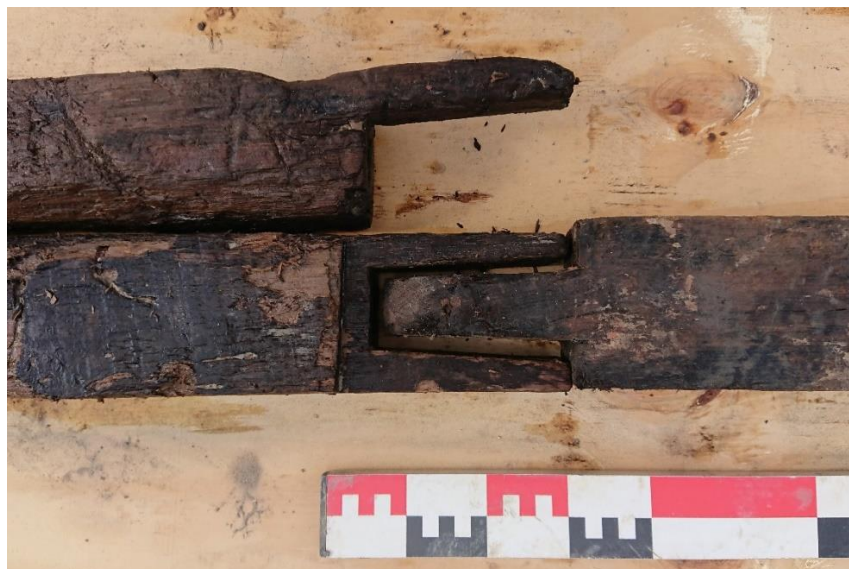
Figuur 31: Overzichtsfoto van balken onderdeel van het formeel, zoals ze werden aangetroffen in het veld.

Figuur 32: Detail van de zwaluwstaartverbindingen van de balken behorend tot formeel S26.

Zoals eerder al werd aangegeven werd onder bakstenen muurstructuur S25 een formeel (S26) aangetroffen ter ondersteuning van de muur. Er werden drie horizontaal liggende balken (INR 2, zie Figuur 31) geregistreerd. Ze zijn onderdeel van het formeel en waren aan elkaar bevestigd door middel van een zwaluwstaartverbinding met afmetingen van 11x4x5cm (zie Figuur 32). De lengte van de balken zelf bedraagt 1,2m. De hoogte en breedte van de balken zijn respectievelijk 6 en 8cm. Ze werden ter hoogte van de verbindingstukken ondersteund door een massieve draagbalk van 12cm breed, bovenaan voorzien van een kleine uitsparing. Het betreft naaldhout dat tot rechthoekige balken werd gezaagd. Door de plaatsing van de balken vlak onder de muurstructuur kan ervan uitgegaan worden dat het hout diende als houten dak ter ondersteuning van de bakstenen boogstructuur tijdens de bouw van de tunnel. Dit type van balken werd eerder al aangetroffen tijdens de archeologische opgraving door Archebo in 2016<sup>4</sup>.

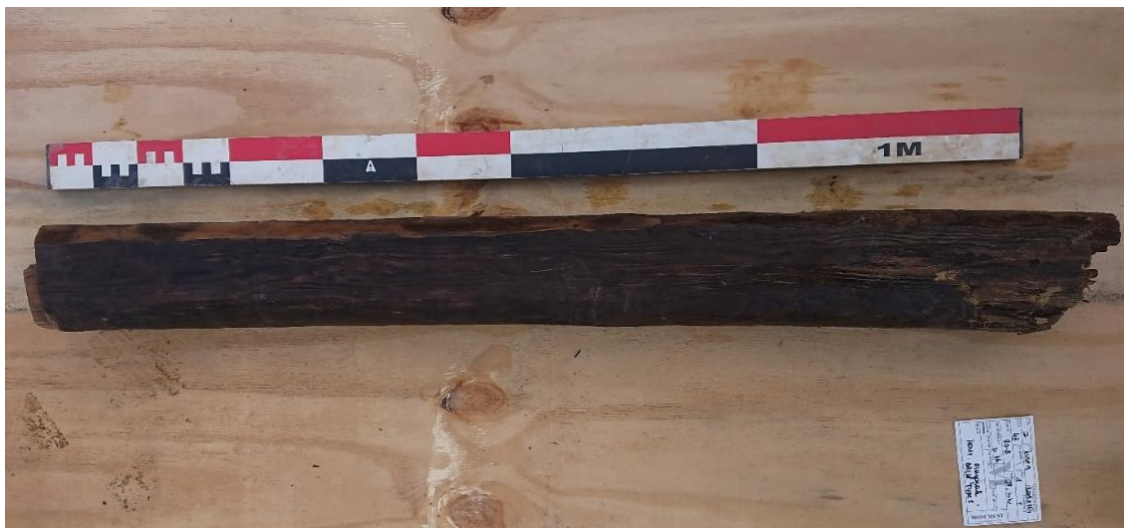
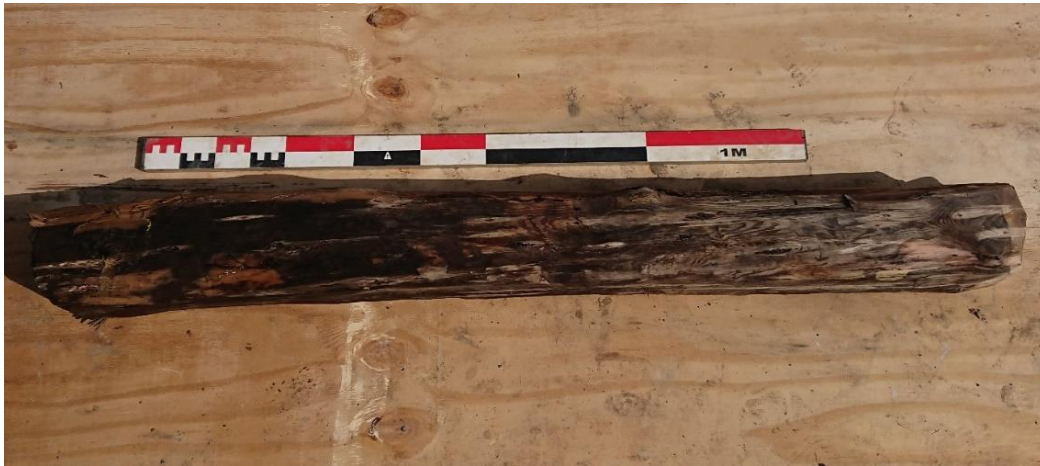
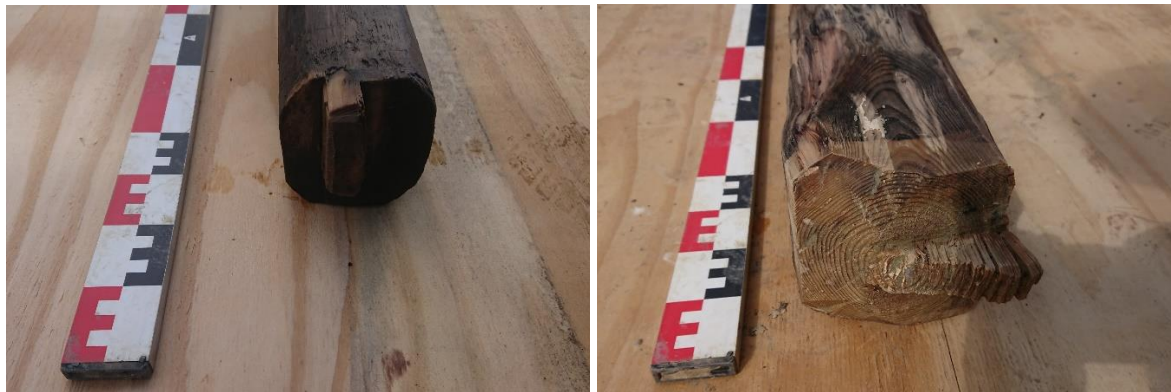
Figuur 33: Foto van balk INR 7 (S43).

Figuur 34: Foto van balk INR 12 (S59).

Figuur 35: Detail van de pengaten van INR 7 (S43, L) en INR 12 (S59, R).

Tijdens het veldwerk werden verschillende balken aangetroffen die diagonaal richting het noordoosten naar omhoog stonden, op één as. Twee voorbeelden daarvan zijn INR 7 (S43, zie Figuur 33) en INR 12 (S59, zie Figuur 34). De balken bestaan uit snelgroeïend naaldhout en hebben een boxed heart conversie. Er werden volledige boomstammen gebruikt, waarbij de kern zich in het midden bevindt. De jaarringen zijn duidelijk zichtbaar op de uiteinden van de balken. De hoeken werden afgerond. De mate van afronding varieert tussen de twee voorbeelden. Zo is INR 7 beter gepolijst dan INR 12, waarbij de verdikkingen ter hoogte van takken nog duidelijk zijn. De breedtes van dit type balken varieert tussen de 12 en 16cm. INR 7 en INR 12 hebben respectievelijk een lengte van 110cm en 130cm en een breedte van 12 en 15cm. Er kan dus gesteld worden dat er twee formaten werden gebruikt in de diagonale constructie-as. De balken zijn voorzien van een pengat ter bevestiging aan een andere houten structuur. Ze meten ca. 8x3x3cm (zie Figuur 35). De pengaten bevinden zich onderaan de balken, dus het laagste punt. Waaraan ze juist bevestigd waren kon niet bepaald worden, omwille van de diepte waarop ze in de grond zaten. Op deze diepte diende niet uitgegraven te worden voor de geplande werken. Het pengat van INR 7 is beter afgerond dan hetgeen van INR 12. Aangezien de diagonaal gerichte balken zich op één rij bevonden met gelijkaardige onderlinge tussenafstand en de verbindingen onderaan binnen de perken van de werken niet gecontroleerd konden worden, is het niet duidelijk waarom er twee variaties in afmetingen voorkomen. Er werden geen inkervingen aangetroffen op deze balken. Vermoedelijk hadden deze balken een dragende functie in de houtconstructiefase.

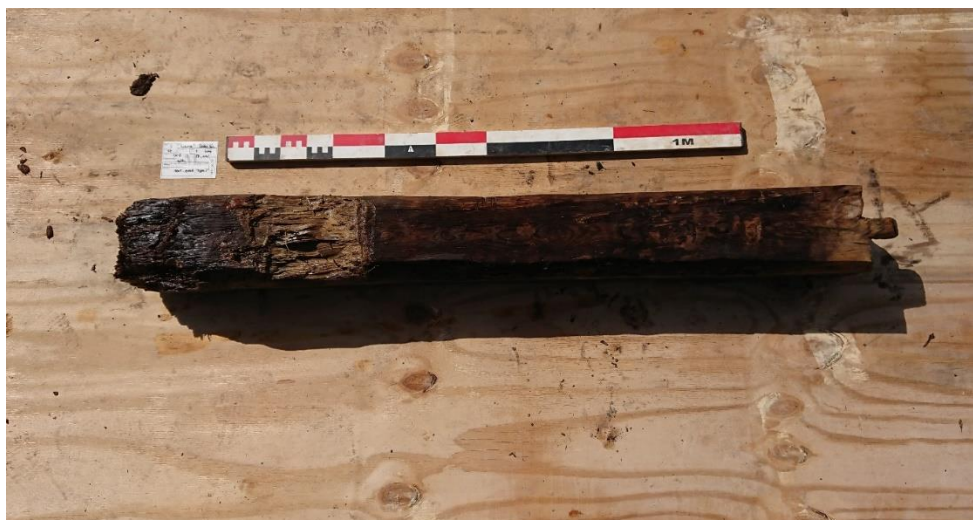
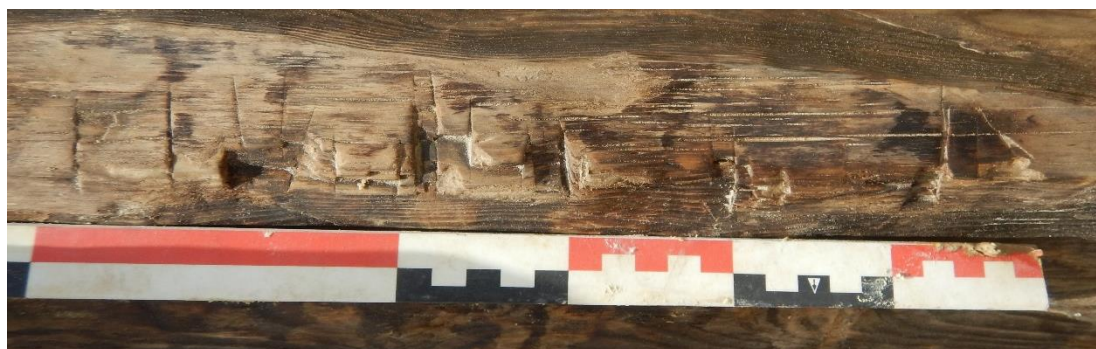
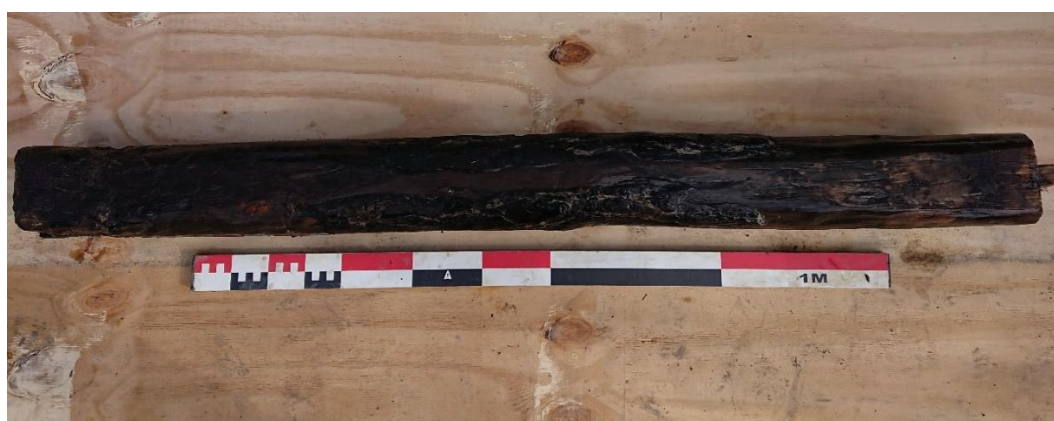
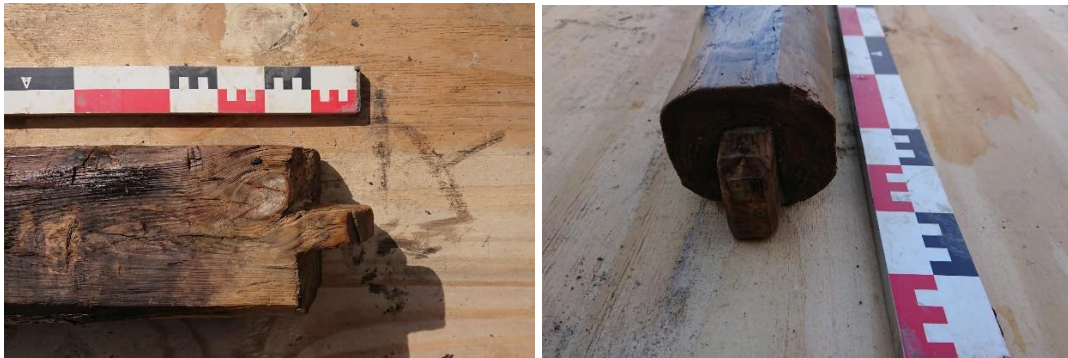
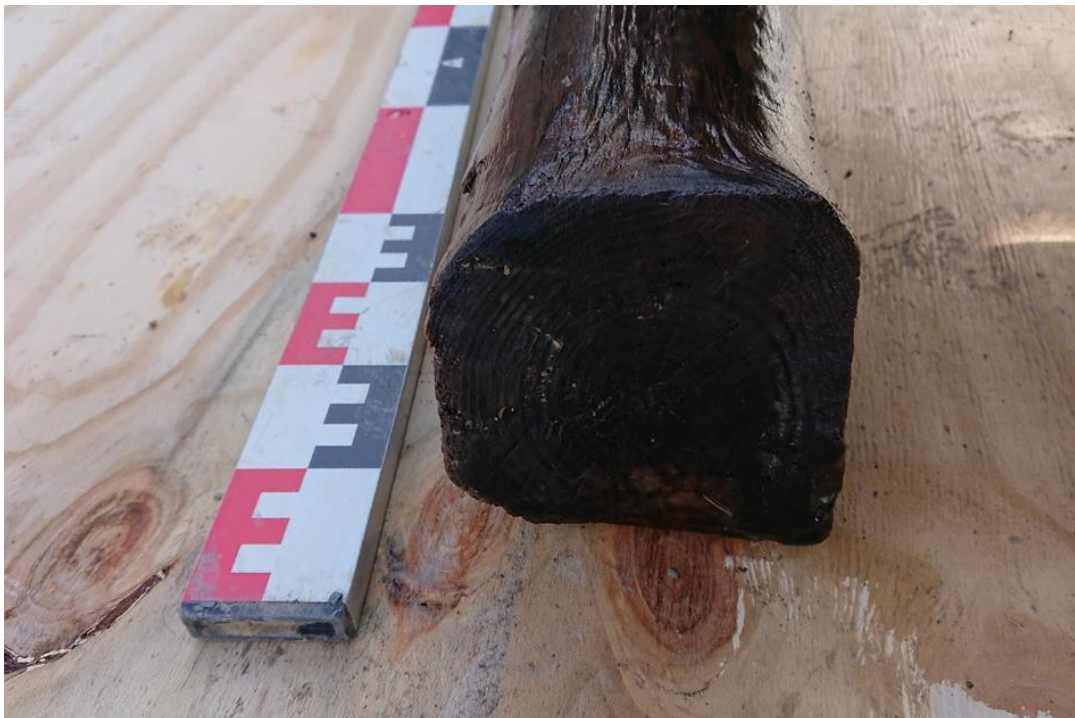
Figuur 36: Foto van balk INR 5.

Figuur 37: Detail van inkerving op balk INR 5.

Figuur 38: Foto van balk INR 8.

Figuur 39: Detail van het mussenstaartverbindingsstuk van INR 5 (L) en het pengat van INR 8 (R).

Figuur 40: Detail van het vlakke uiteinde van INR 8 met duidelijke boxed heart conversie.

Op verschillende plaatsen van het tracé werden balken geregistreerd die diagonaal richting het westen lagen, de helling van het talud volgende. Deze balken lagen los en zijn dus vermoedelijk al eerder uit hun oorspronkelijke context gehaald, waardoor het moeilijk is te zeggen waarvoor ze juist gediend hebben. Wellicht zijn enkele van de op deze manier aangetroffen balken ook gelijkaardig aan de eerder diagonaal opstaande constructiebalken. Enkele variaties die voorkwamen tussen de losse balken worden als volgt besproken. Twee voorbeelden zijn INR 5 (S27, zie Figuur 36) en INR 8 (S51, zie Figuur 38). Ook deze zijn beiden gemaakt uit snelgroeiend naaldhout met een boxed heart conversie (zie Figuur 40) waarbij zich van binnen naar buiten de kern van de stam bevindt met de jaarringen errond. INR 5 heeft afmetingen van 130x14cm en is onderaan voorzien van een mussenstaartverbindingstuk van 8x6x3cm. Eveneens leek er een inkerving (zie Figuur 37) te zijn aangebracht op het onderste deel van de balk, echter vormt het geen duidelijke tekst of getal. De uitsparing zichtbaar op de foto is een post-depositionele beschadiging. INR 8 werd eveneens los aangetroffen. Deze balk heeft afmetingen van 133x12cm en heeft een gelijkaardig pengatverbindingstuk als de eerder besproken diagonaal opstaande constructiebalken. De afmetingen van het verbindingstuk bedragen 7x3x3cm (zie Figuur 39).

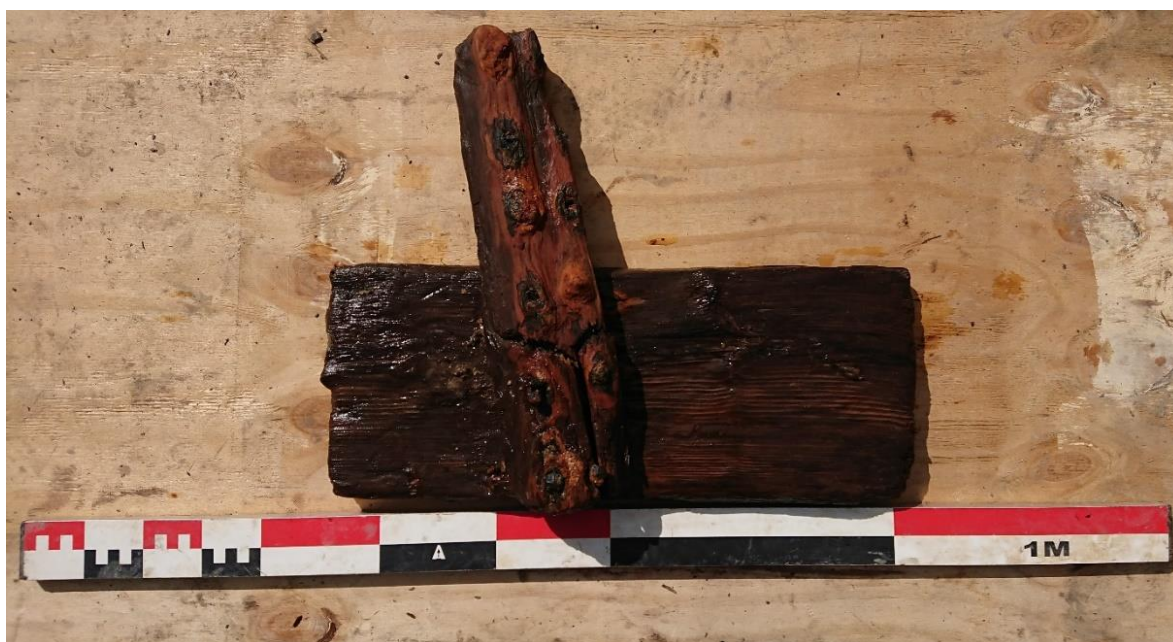
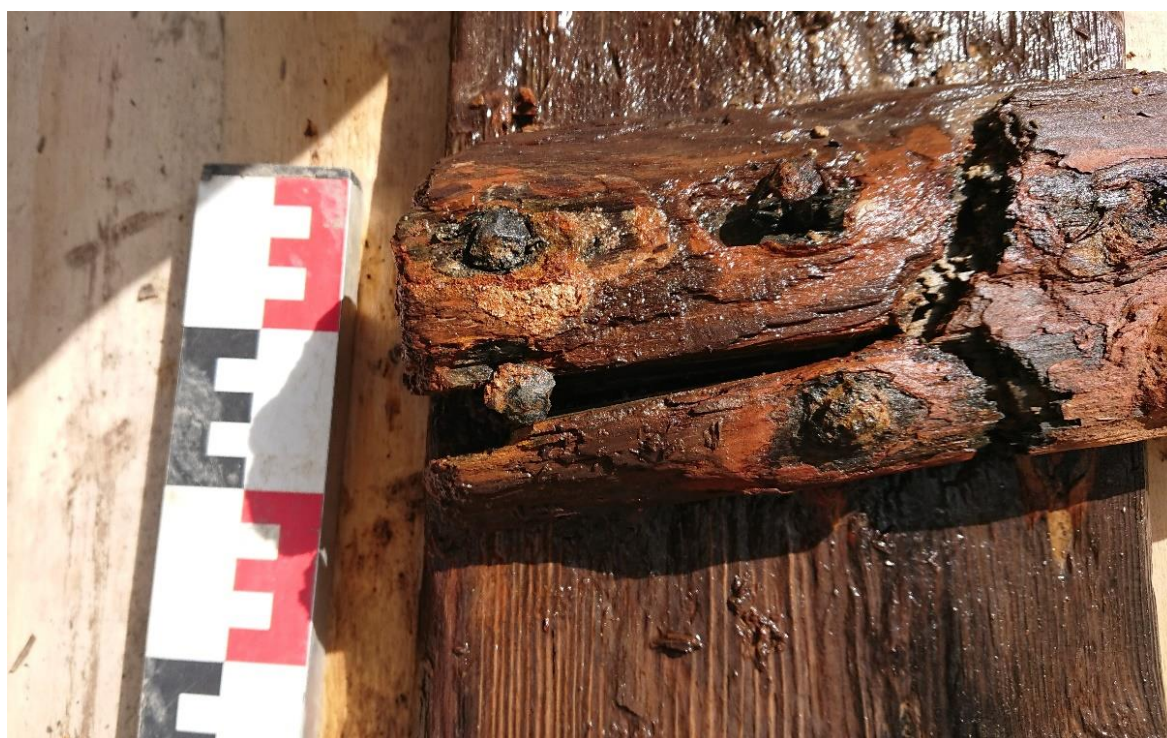
Figuur 41: Foto van INR 14.

Figuur 42: Detail van de bevestigingsmethode van de dunne balk aan de plank.

Ter hoogte van muur S74, waar de boogvorm nog duidelijk zichtbaar was, maar de muur alsnog gedeeltelijk was ingestort, werd bij het opschaven van het vlak onderaan een plank blootgelegd. Het gaat om een rechthoekige plank met afmetingen van 54x19x4cm waaraan eveneens een dunne balk is bevestigd met grote nagels (INR 14, zie Figuur 41 en Figuur 42). In het aangetroffen fragment bevinden zich tien zulke nagels. Vermoedelijk werden verschillende van de rechthoekige plankjes op deze manier aan elkaar bevestigd en vormden ze een loopvlak of constructieniveau.

Onder een muurfragment werd eveneens een plank aangetroffen waarvan een dunne balk bevestigd was met nagels, vermoedelijk werden er op deze manier meerdere van dit soort planken aan elkaar genageld en diende het als een mogelijk loop -of constructieniveau. Ook twee wiggen kwamen aan het licht, helaas eveneens uit context. Hieruit kan echter wel besloten worden dat er wiggen werden gebruikt om andere materialen te klemmen. De aanwezigheid van constructiehout toont aan dat de tunnel nog in constructie was. Het feit dat langs het oosten en westen bakstenen boogresten werden aangetroffen en deze centraal ontbraken, betekent dat de tunnel langs twee zijden werd aangelegd. Hier en daar waren delen van de muren verzakt, mogelijks door de impact van de instorting van de tunnel of door druk die op de tunnel werd uitgeoefend door latere werken. Het is in ieder geval duidelijk dat niet de beide tunnels volledig werden geruimd voor de aanleg van de nieuwe spoorweg die werd aangelegd zoals deze op heden nog te zien is en dat de resten van de tweede tunnel al bij al relatief goed bewaard zijn gebleven.

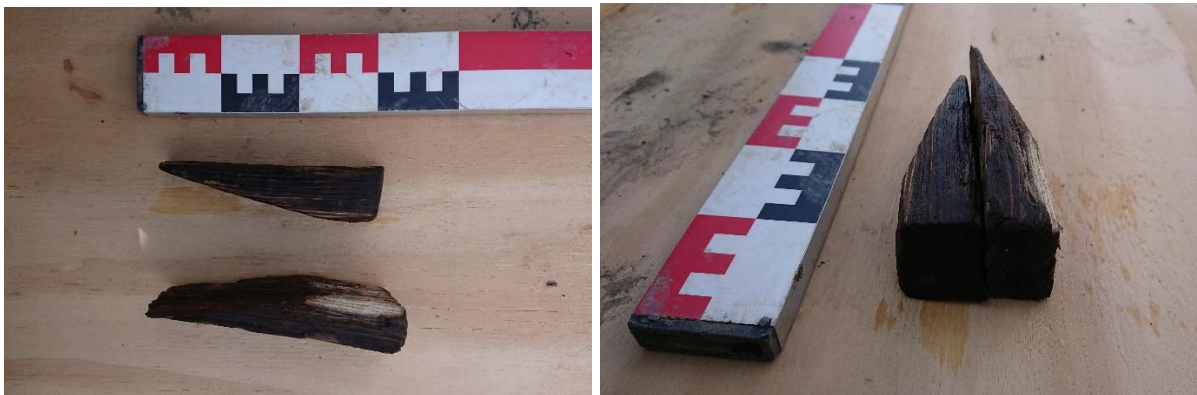
Figuur 43: Foto van de twee wiggen (L) en een detail van de positie hoe ze werden aangetroffen in het veld (R).

Een wig voor het splijten bestaat uit twee gladde vlakken die een hoek van 5 tot 20 graden met elkaar maken. Vormelijk voldoen de gevonden wiggen niet aan deze omschrijving, waardoor er vanuit gegaan wordt dat ze niet werden gebruikt om te splijten.

Een wig kan ook gebruikt worden om vast te wiggen. Dit soort wig is meestal van hout en heeft de vorm van een driehoek, waarvan één hoek 90 graden is. Aan deze omschrijving voldoet INR 15 wel. Wellicht werden de wiggen dus gebruikt om iets vast te klemmen.

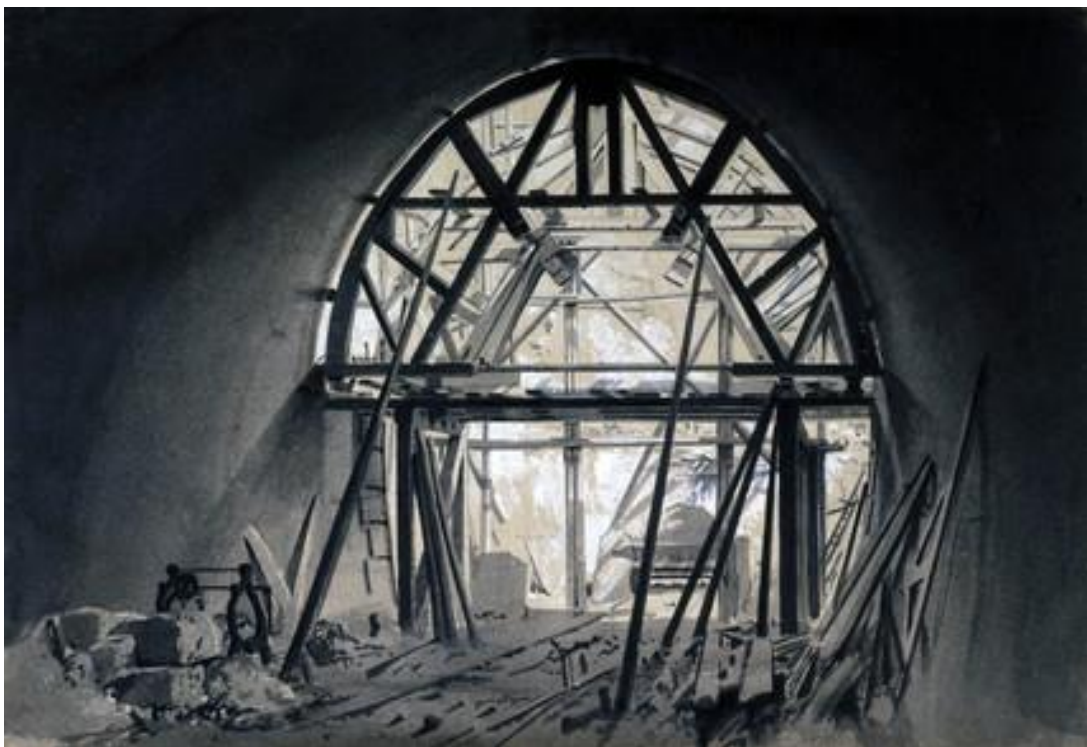
Figuur 44: Tekening van de houtconstructie tijdens de bouw van de Northchurch Tunnel op 17 juni 1837 (John Cooke Bourne, 1837).

In Engeland werd eerder al een gelijkaardige spoorwegtunnel gebouwd in 1836-1837, de Northchurch Tunnel (zie Figuur 44)<sup>7</sup>. De tunnel werd gebouwd uit een bakstenen boog, die steunde op een natuurstenen versterking in de vorm van een geïnventeerde boog en vormde de basis van de tunnel. Net zoals het geval geweest is bij de tunnel van Kuntich, werden alvorens de bakstenen structuren tot stand kwamen, houten constructieniveaus voorzien. De houten constructie diende als een soort van sjabloon voor het construeren van de effectieve bakstenen structuur. Om dit te kunnen doen, werd er gebruikt gemaakt van twee cilinderschachten. In het geval van Northchurch leek het alsof er vanuit de ondergrondse delen gecreëerd door de schacht, in plaats van de twee uiteinden van de tunnel. Alle uitgravingen waarbij het metselwerk nog niet vervolledigd was, dienden nog ondersteund te worden door houten constructies. De aanwezigheid van dit soort constructies in Kuntich geeft dus duidelijk weer dat de tunnel nog in constructie was. Voor het versterken van de constructie moest de tunnelboog van de Northchurch Tunnel drie bakstenen dik zijn rond de schachten, gemetseld met Romeins cement waarvan de recentere tegenhanger Portlandcement heet. De rest van de tunnel mocht twee bakstenen dik zijn en werd met gewone mortel gemetst.
