Archeologisch onderzoek Vredesmolen Klerken

RUBEN WILLAERT BVBA
Afdeling Archeologie

In het kader van dringende instandhoudingswerken werd in april 2009 archeologisch onderzoek uitgevoerd in de Vredesmolen van Klerken (prov. West-Vlaanderen), gelegen langs de Molenweg. Het onderzoek werd in opdracht van de gemeente Houthulst uitgevoerd door Janiek De Gryse (Ruben Willaert bvba), in het kader van de architectuuropdracht van de architecten Dries Vanhove (Krombeke) en Benoît Delaey (Brugge). De gemeente nam de financiering van dit onderzoek volledig op zich. De wetenschappelijke begeleiding was in handen van Pedro Pype (Ruben Willaert bvba). Het Agentschap R-O Vlaanderen Onroerend Erfgoed stond in voor de administratieve begeleiding van het project. Het onderzoek kreeg de opgravingsvergunning 2008/235 en de archeologische werkcode KL09M. Tijdens het archeologisch onderzoek werd een beroep gedaan op metaaldetectorspecialist Patrick Van Wanzele; de vergunning voor de metaaldetectie kreeg dossiernummer 2009/235(2).

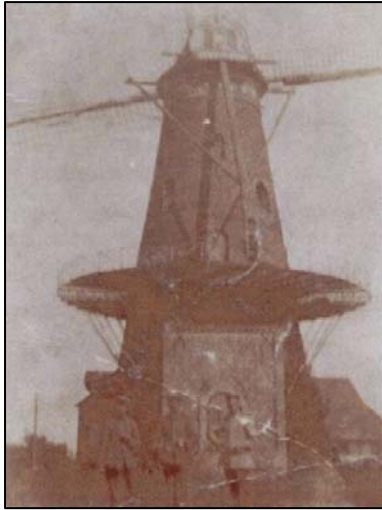
Figuur 7: Foto omstreeks 1916 © Gilbert Deraedt

De molen langs de Molenweg werd door het Duitse leger vrij snel in gebruik genomen als observatiepost (fig. 7, fig. 9). Door zijn ligging op de heuvelkam net achter de lageregelegen IJzervallei bood de molen immers een wijds panoramisch zicht.

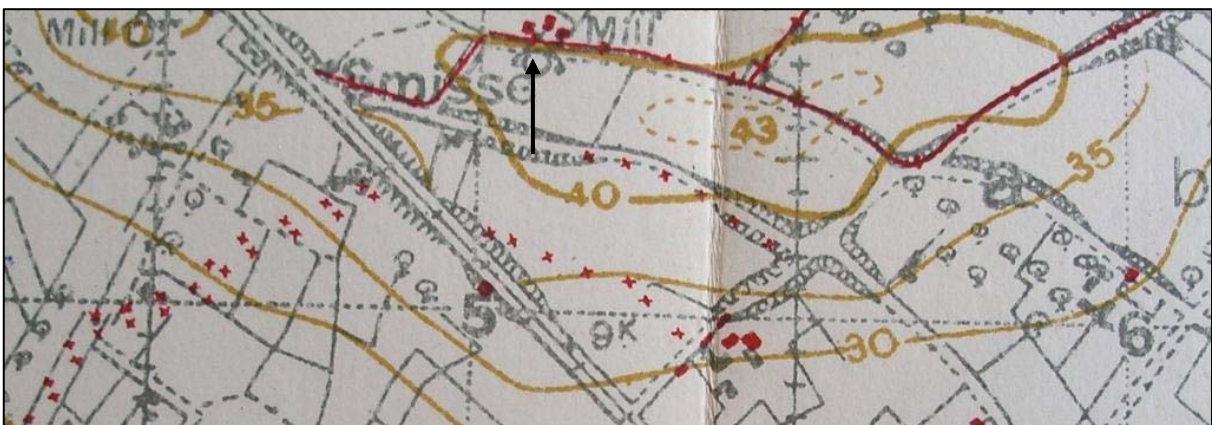
Figuur 9: Britse trench map 03/07/1917 (Met dank aan Peter Chasseaud, Crown Copyright)

Op de trench map van 3 juli 1917 wordt langs de Molenweg een *metre-gauge* spoorweg weergegeven⁴. De drie rode rechthoekjes ter hoogte van de molen wijzen op de aanwezigheid van dugouts of (betonnen) schuilplaatsen⁵.

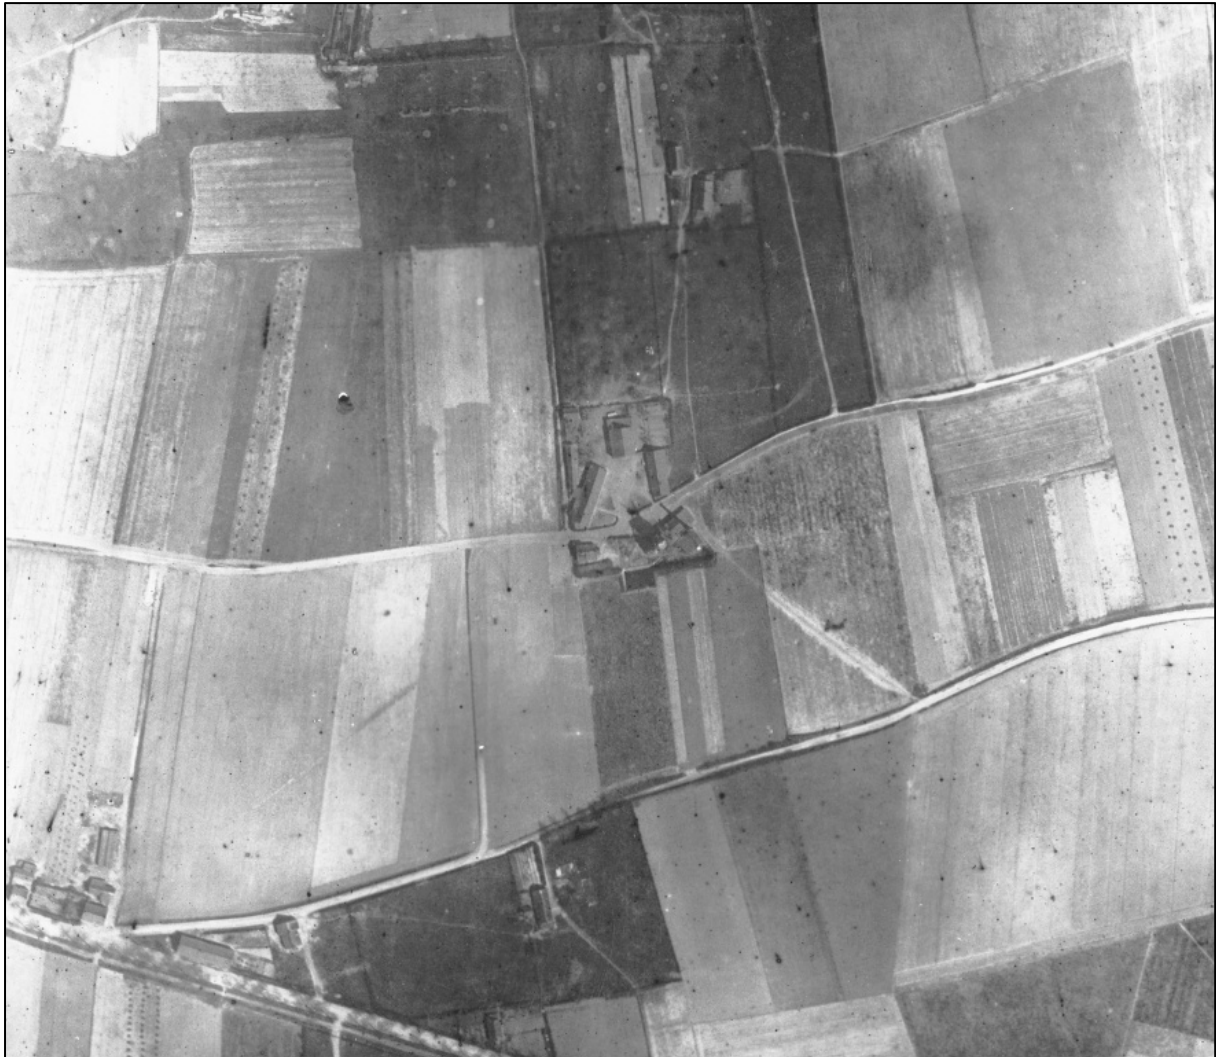
Figuur 10: Luchtfoto uit 1917 (© Koninklijk Legermuseum Brussel, nr. 2539)

Op fig. 10 is duidelijk te zien dat zich in 1917 rond de molen heel wat gebouwen bevonden, die vandaag niet meer bewaard zijn. Wat de precieze functie van deze gebouwen was, is niet helemaal duidelijk. Het zou interessant zijn om via een beperkt archivalisch onderzoek na te gaan of alle gebouwen op de luchtfoto wel deel uitmaken van de oorspronkelijke molensite. De mogelijkheid bestaat immers dat bepaalde constructies opgetrokken zijn tijdens WOI en bijgevolg louter een militaire functie hebben.

Interessant is de vaststelling dat zich ten oosten van de maalderij een lineaire structuur met diagonaal verloop bevindt. Volgens Peter Chasseaud moet deze waarschijnlijk geïnterpreteerd worden als een *cable trench* (begraven kabels)⁶. De witte verkleuring op de foto, aan weerszijden van dit spoor, wijst erop dat men onderhoudswerken aan het uitvoeren is.

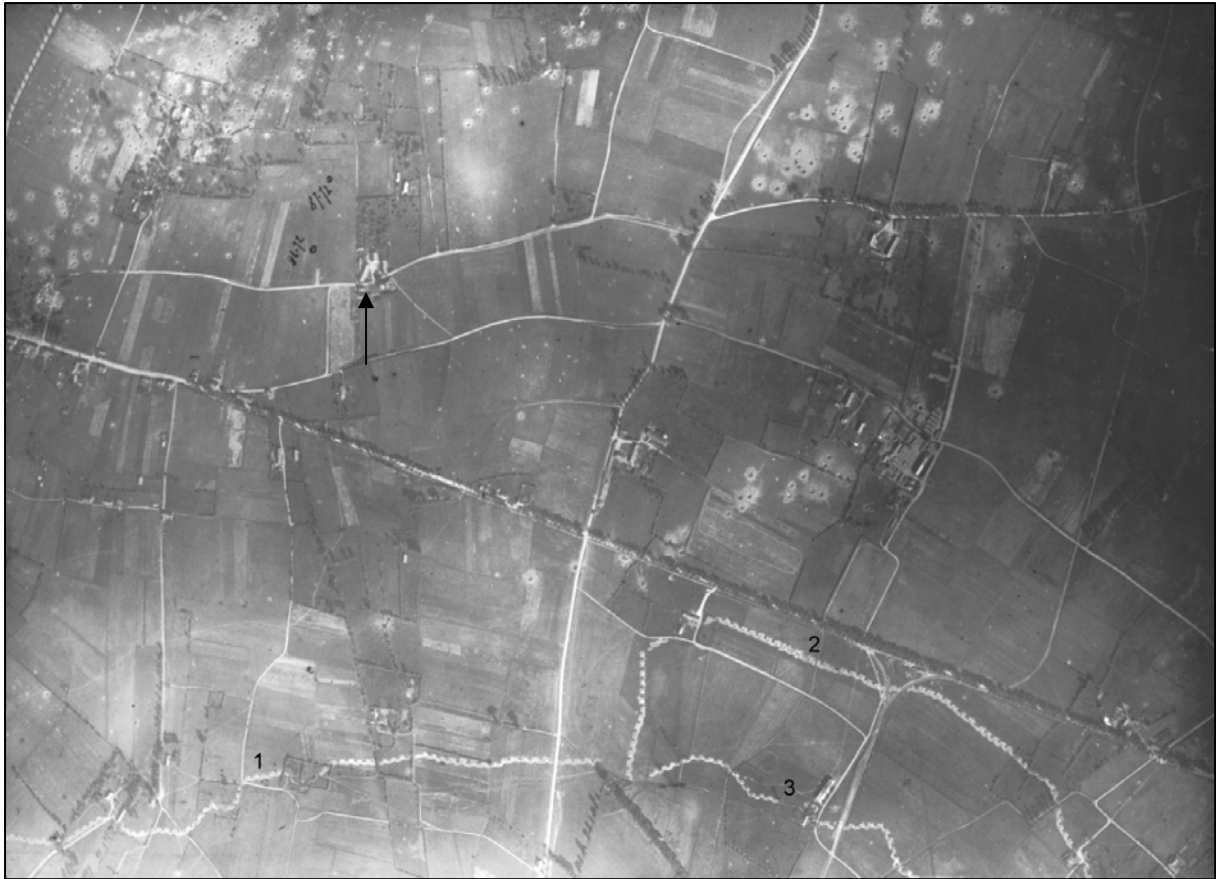
Figuur 11: Luchtfoto 30/09/1917 (© Koninklijk Legermuseum Brussel, nr. 7335)

Op de luchtfoto van 30/09/1917 zijn de loopgraven ten zuiden van de Klerkenstraat duidelijk zichtbaar. Loopgraaf 1 wordt op de *trench maps* aangeduid als *Faust trench*; loopgraaf 2 als *Gounod trench* en loopgraaf 3 als *Delibes trench*. De namen van de loopgraven blijken op muziek geïnspireerd te zijn: zowel Gounod (1818-1893) als Delibes (1836-1891) zijn immers Franse componisten. 'Faust' is een opera van Gounod, die ironisch genoeg handelt over het algemeen verlies van waarden.

Het gebied ten noordwesten van de molen, de zone rond *Ferme du Bijou*, blijkt reeds zwaar gebombardeerd te zijn. Rond de molen zelf komen vrijwel geen bomkraters voor.

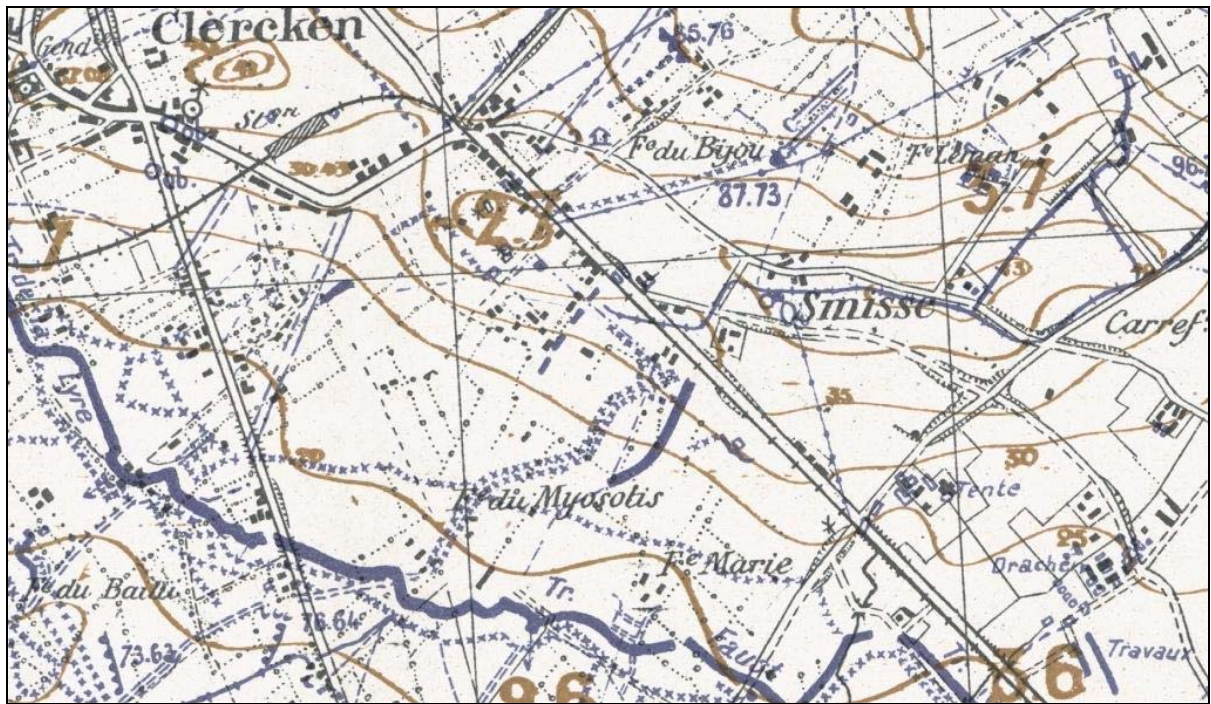
Figuur 12: Franse kaart 31/10/1917 (© Koninklijk Legermuseum Brussel)

De omgeving van de molen ziet er op deze Franse kaart van 31/10/1917 ongeveer identiek uit zoals op de Britse kaart van 03/07/1917. Opmerkelijk is wel dat de *metre-gauge* spoorweg (1) op de Franse kaart niet langs de Molenweg, maar ten zuiden van de molen weergegeven is. In de buurt van de molen wordt verder een landweg aangeduid (2), mogelijke artillerie posities (3) en een telegraaflijn (4).

Interessant is ook de vaststelling dat op fig. 12 ten noorden van de Klerkenstraat de term *Drachen* voorkomt. Drachen-groepen kwamen in alle sectoren van het front voor, minstens één per korps en mogelijk zelfs één per divisie⁷. Hun belangrijkste taak was het lokaliseren van vijandelijke artillerie posities. Hiervoor werden verkenningballonnen ingezet (fig. 13). De Drachen-groepen maakten deel uit van de *counter-battery* organisatie, samen met de grondobservatieposten, zoals in de molen, de *Feldfliegerabteilungen*, de *Schallmesstrups* en de *Lichtmess-trups*.

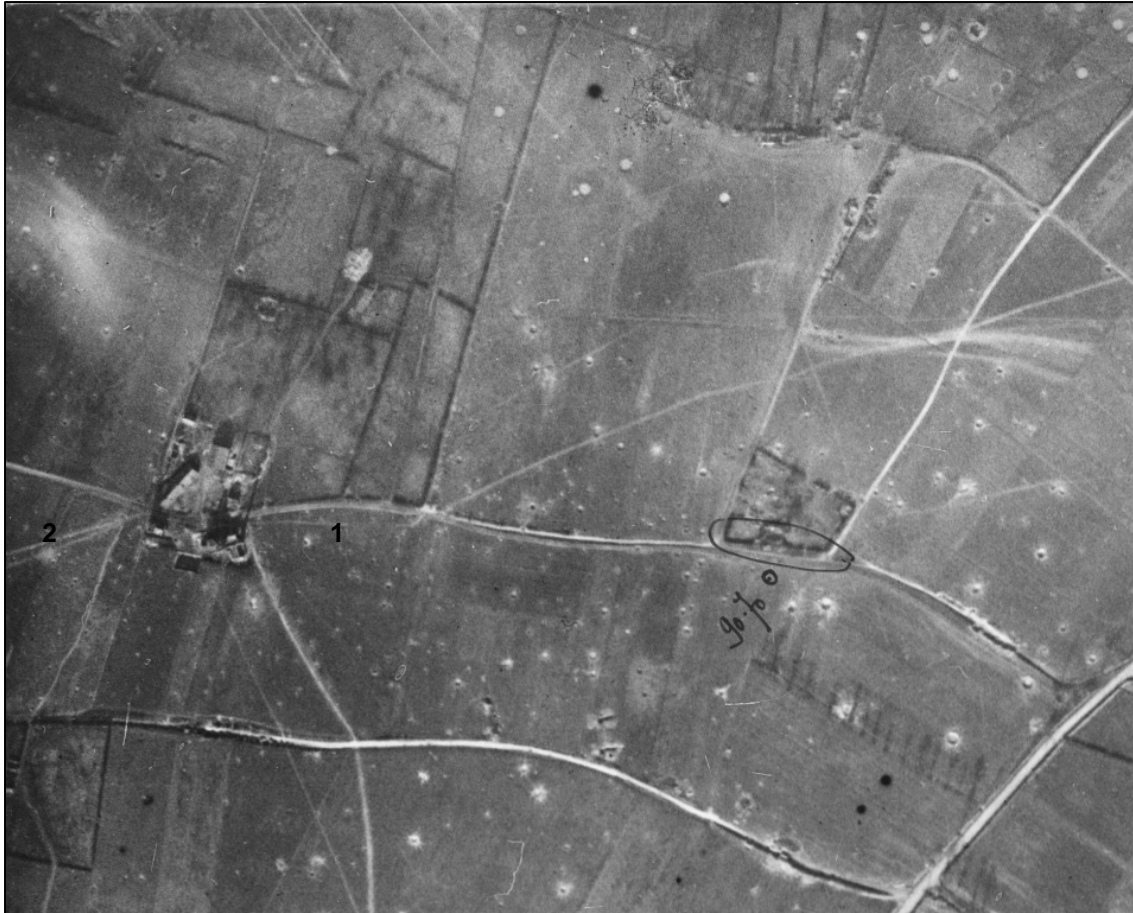
Figuur 14: 10 maart 1918 (© Koninklijk Legermuseum Brussel, nr. 10304c97)

Uit de luchtfoto van 10 maart 1918 blijkt vooreerst dat de omgeving van de molen al vrij zwaar gebombardeerd is: zowel ten noorden als ten zuiden van de molen komen heel wat bomkraters voor. Op fig. 14 is ook duidelijk te zien dat zich ten zuiden van de molen heel wat lineaire structuren bevinden. De molensite, met inbegrip van de molenhoeve, is duidelijk een zeer belangrijk communicatiecentrum.

Heel wat sporen zijn moeilijk te identificeren: op het eerste zicht zien alle lineaire sporen eruit als landwegen. Bovendien dient men er rekening mee te houden dat dergelijke sporen vaak meerdere functies hadden. Ter hoogte van nr. 1 bevindt zich in elk geval een spoorweg; op de luchtfoto van 12/4/1918 komt immers boven deze lineaire structuur de vermelding *decauville* voor. Op de *trench maps* wordt echter de term *metre-gauge* spoorweg gebruikt. Waarschijnlijk bevindt zich langs nr. 2 ook een *decauville*: een lichte en gemakkelijk verplaatsbare spoorweg met geringe spoorwijdte (smalspoor), bestaande uit kant en klare, op stalen dwarsliggers gemonteerde delen spoor. De breedte van een *decauville*-spoorweg bedraagt binnenwerks 60cm; de breedte van een *metre-gauge* spoorweg bedraagt binnenwerks 1m.

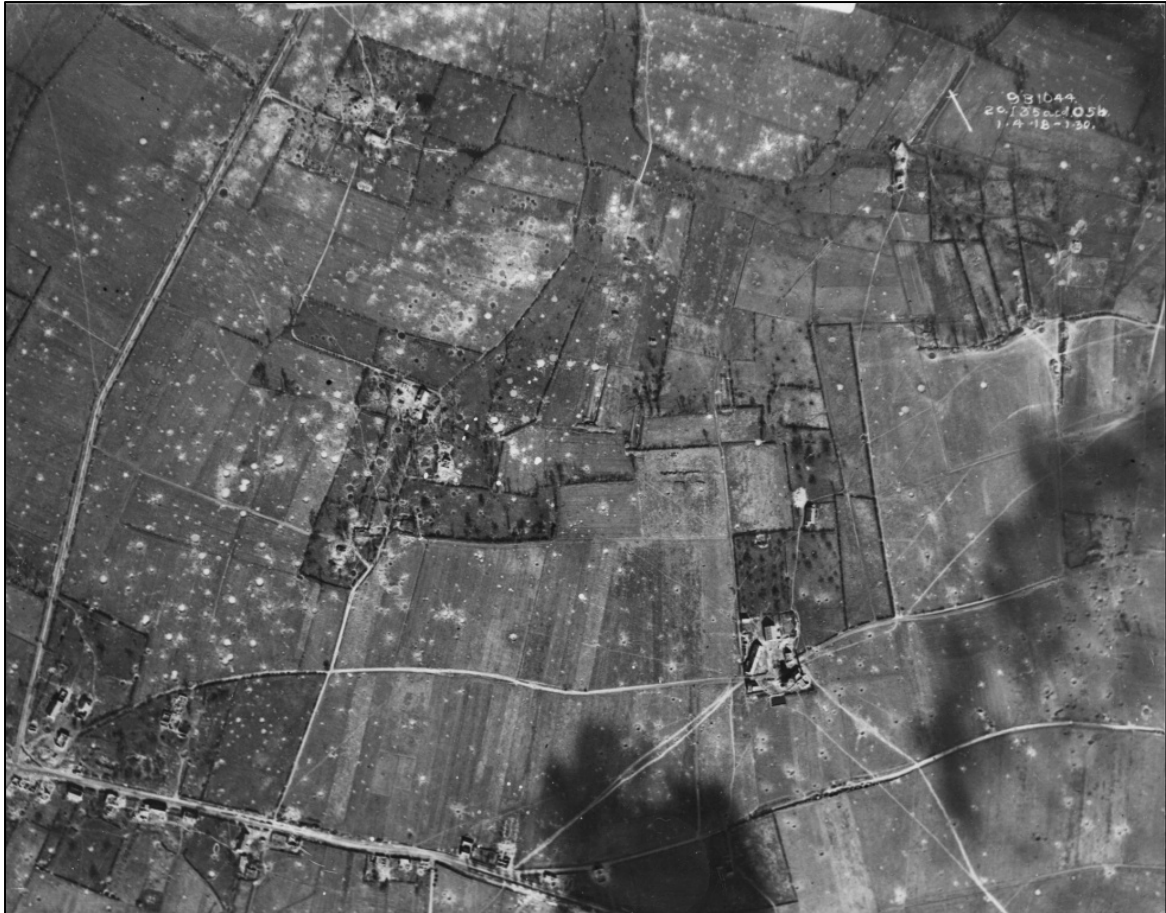
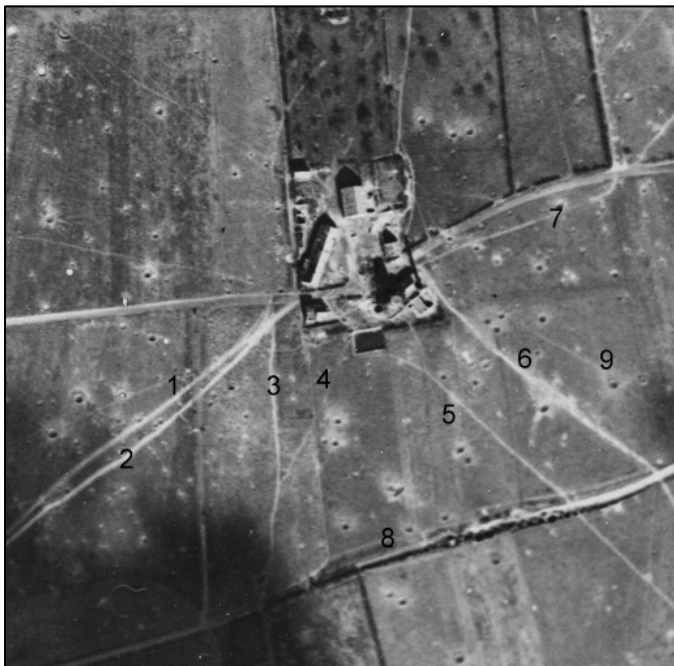
Figuur 15: 1/4/1918 (© Koninklijk Legermuseum Brussel, nr. 11224c87)

Op de luchtfoto van 1 april 1918 is de spoorweg langs de Molenweg duidelijk zichtbaar (7). Opnieuw zijn de landwegen ten zuiden van de molen duidelijk zichtbaar (1,2,3,4,8,9)⁸. 5 is waarschijnlijk een *telegraph airline*, zoals ook aangeduid op fig. 12. In dit geval lijkt het niet te gaan om een constructie op palen, vermits er op de luchtfoto's geen schaduwen te zien zijn, maar om ingegraven kabels of kabels die op de grond liggen. 6 is ofwel een landweg ofwel een *cable trench*. Op basis van latere luchtfoto's (fig. 16) kunnen we afleiden dat langs landweg 1 een smalspoor liep. Ter hoogte van 8 bevinden zich mogelijk batterij posities langs de weg.

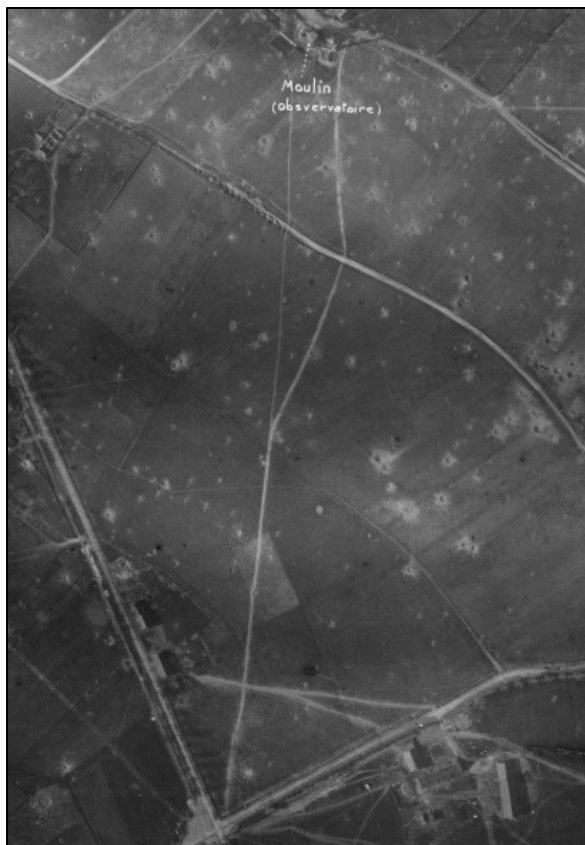
Figuur 17: 12/4/1918 (© Koninklijk Legermuseum Brussel, nr. 11496)

Fig. 17 is één van de weinige luchtfoto's waarop de molen als observatiepost vermeld wordt.

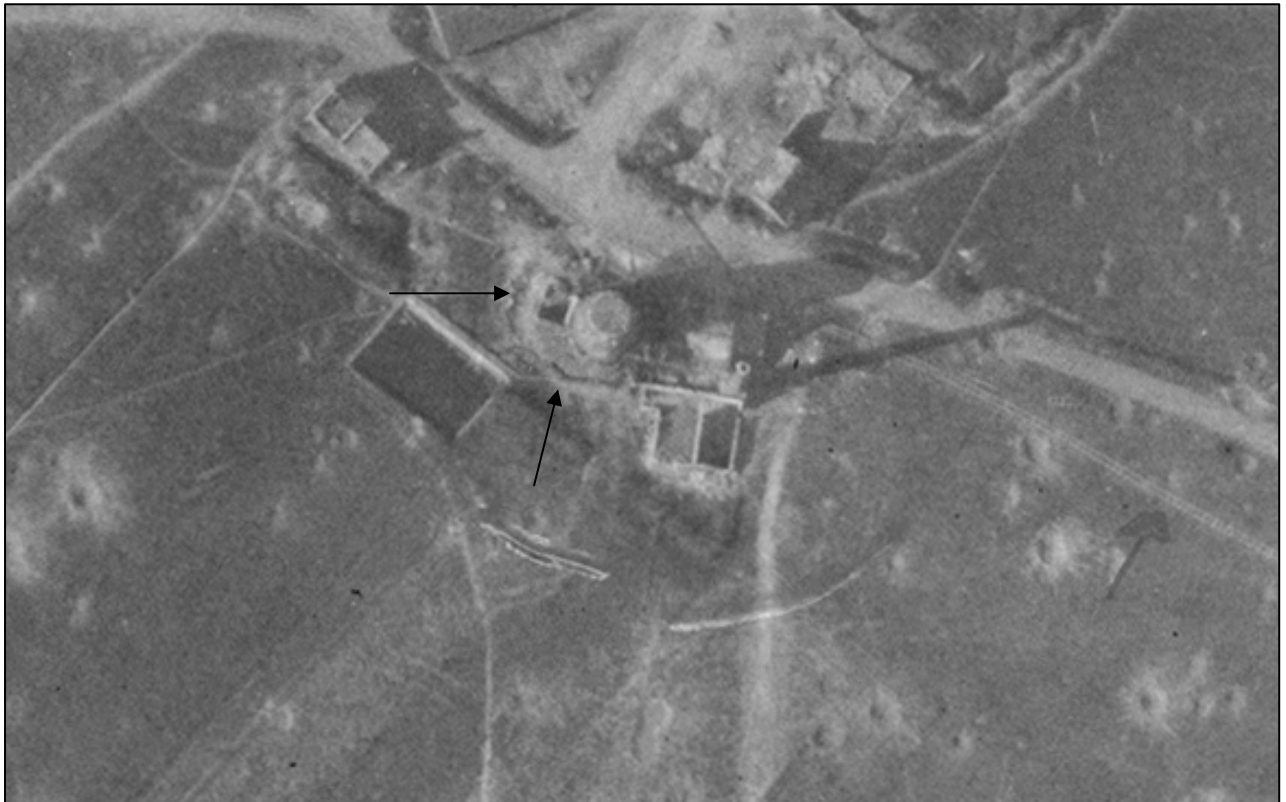
Figuur 19: 12/4/1918 Detail (© Koninklijk Legermuseum Brussel, nr. 11496 ter)

Fig. 19 is de enige luchtfoto waarop rond de molen twee loopgraven te zien zijn⁹. De functie van deze *trenches* is niet helemaal zeker, maar waarschijnlijk maakten ze deel uit van het lokale verdedigingssysteem van de molen.

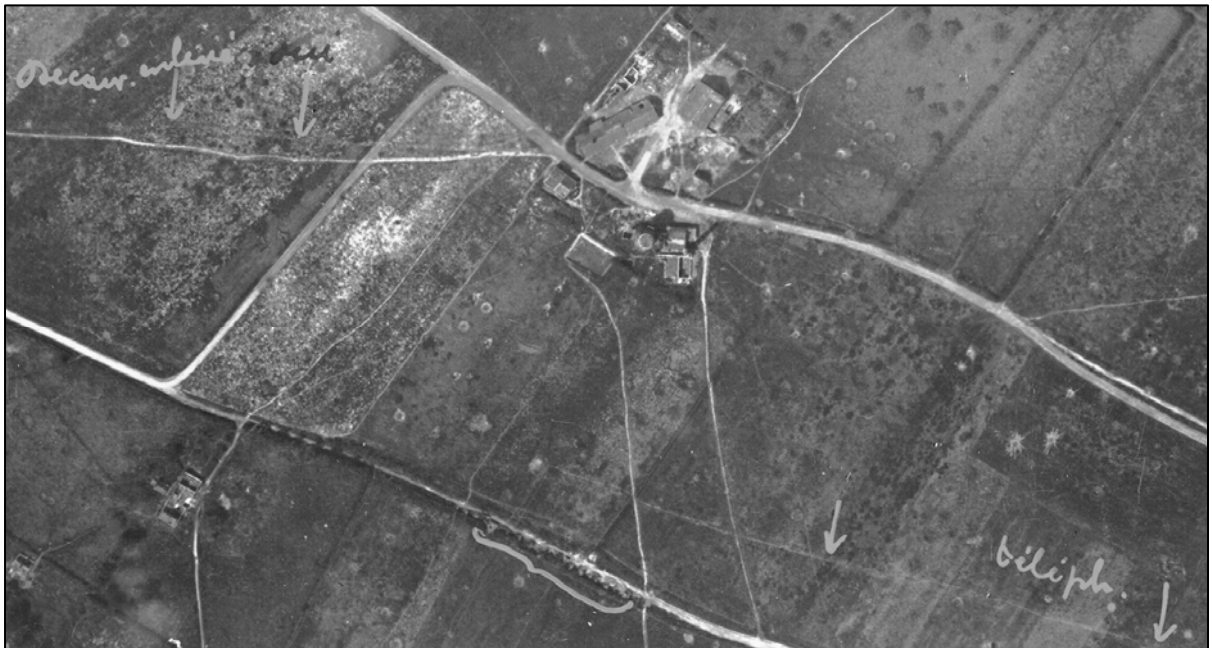
Figuur 21: 21/6/1918 (© Koninklijk Legermuseum Brussel, nr. 14707ter)

Fig. 21 levert opnieuw interessante informatie op. Ten zuiden van de molen blijkt zich een telefoonlijn te bevinden. Het smalspoor ten westen van de molen blijkt opgegeven te zijn (*decauville enlevé*).

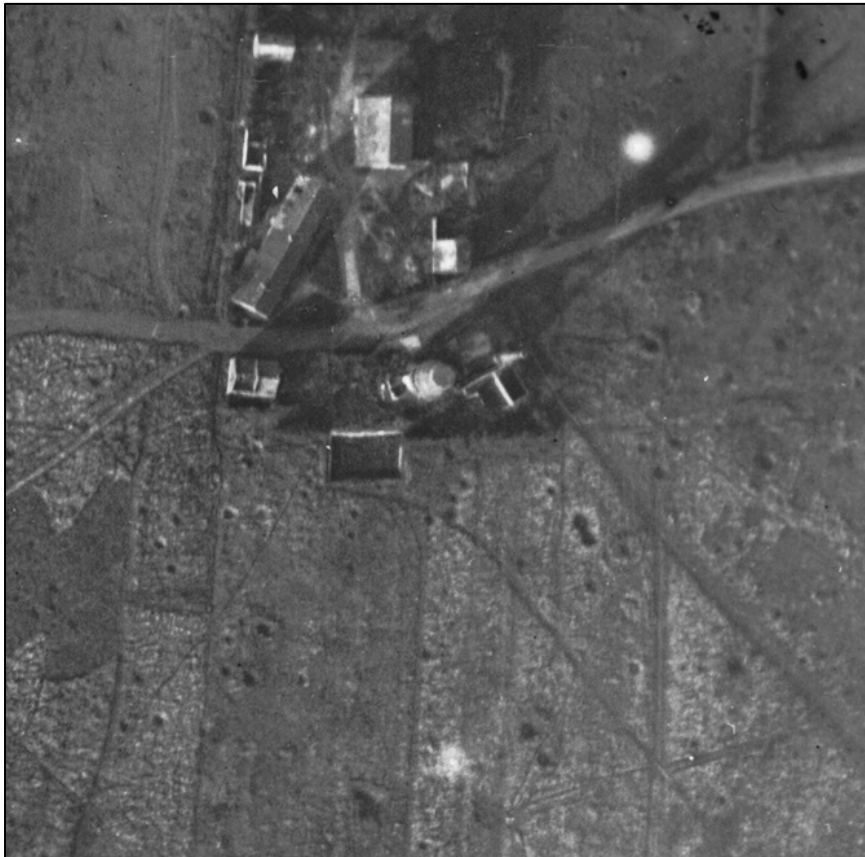
Figuur 22: 25/9/1918 (© Koninklijk Legermuseum Brussel, nr. 21284)

Op fig. 22 zien we de situatie op 25/9/1918, slechts enkele dagen voor het bevrijdings-offensief.

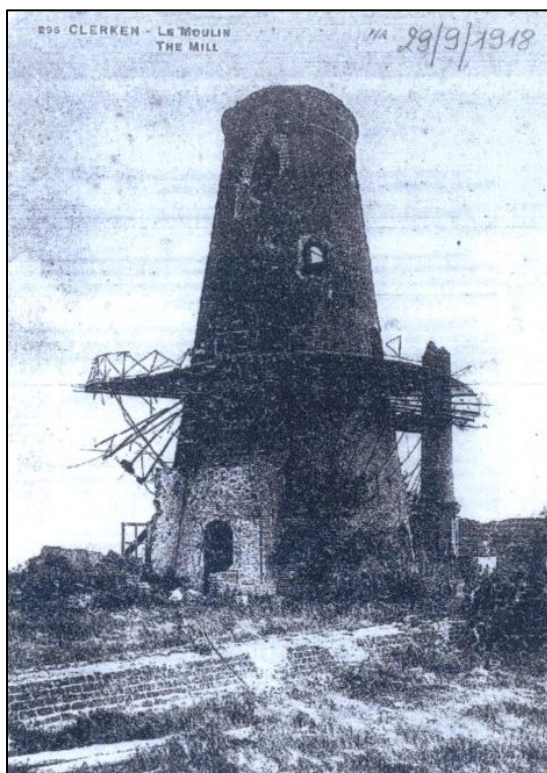
Figuur 23: Naoorlogse foto

Fig. 23 toont de situatie van de molen na WO1: een molen zonder kap en met een vervallen ijzeren stelling. De westelijke en oostelijke bijgebouwen en de schoorsteen verkeren in een ruïneuze toestand.

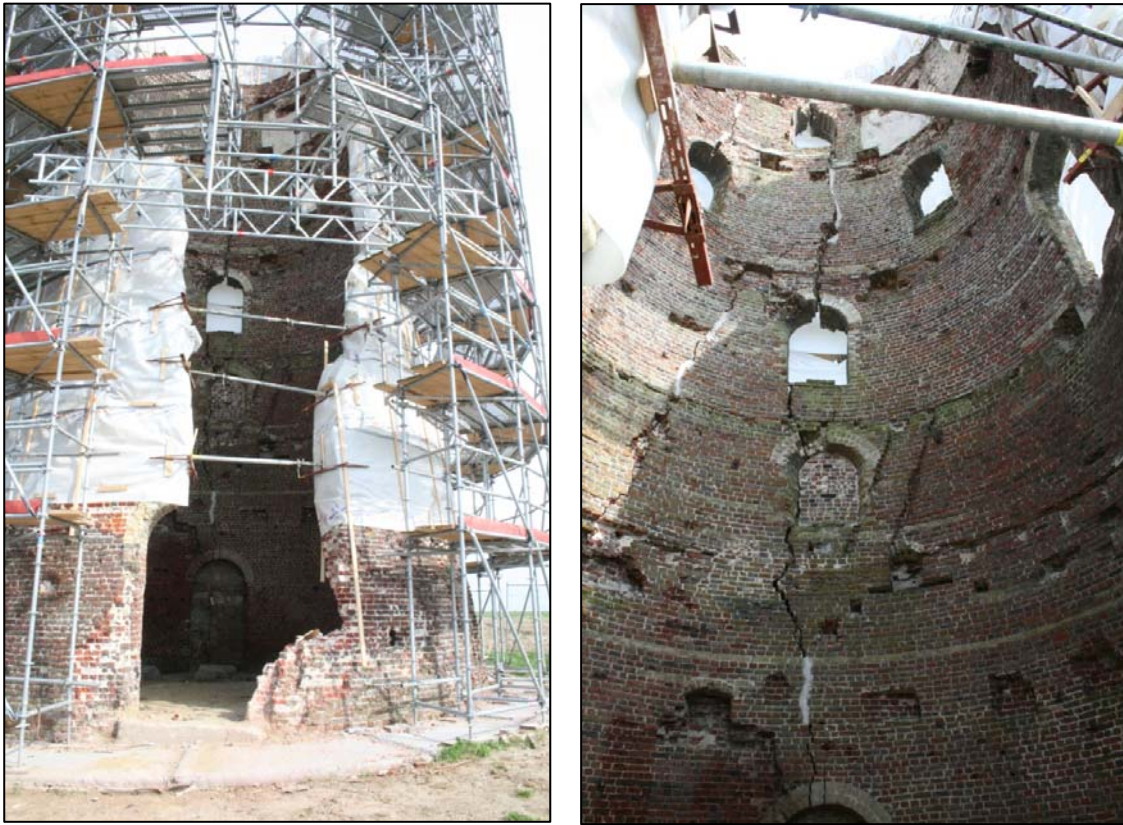
Figuur 25: Toestand van de molen bij aanvang van het onderzoek

Wat de molen betreft, was het bij aanvang duidelijk dat het archeologisch onderzoek zich omwille van de veiligheids- en stabiliteitsrisico's zou beperken tot enkele lokale vaststellingen. De molen verkeert sinds enkele decennia in slechte toestand; door een bijkomende instorting t.g.v. een storm in 2006 is de toestand zeer precair geworden. Aan de westzijde is over de volledige hoogte een spleet ontstaan, zodat de opstaande muren niet meer onderling verbonden zijn. Na het ruimen van het puin was bovendien gebleken dat de fundering van de molen zeer oppervlakkig was en dat de bodem onder de fundering over een grote afstand volledig uitgespoeld was (cfr. 3.2.1.). Ook onder de vloerplaat bleek de bodem lokaal uitgespoeld te zijn.

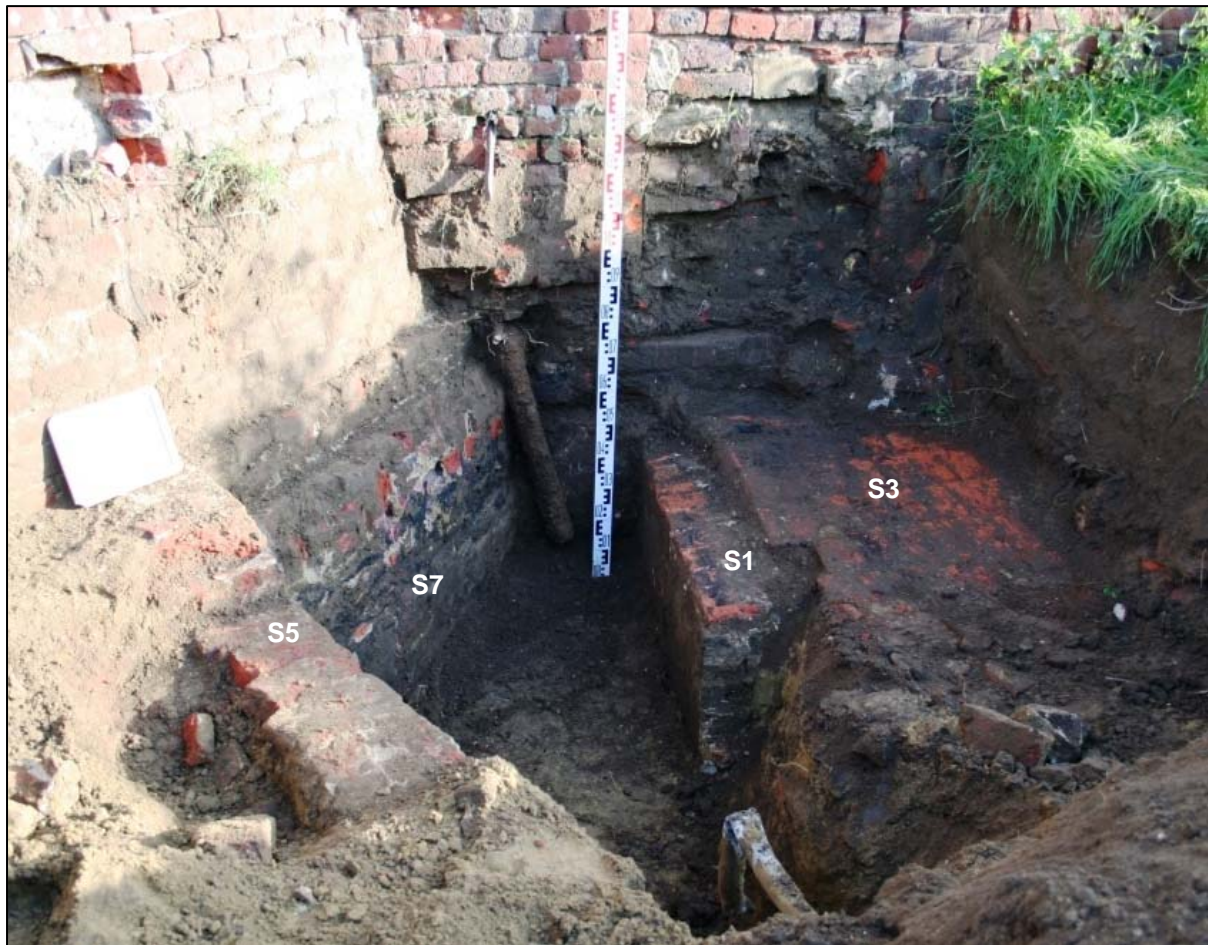
Ter hoogte van de hoek met de zuidmuur van de maalderij kon vastgesteld worden dat de fundering van de molen rust op een bakstenen constructie (S7) met een breedte van ca. 1,2m en een hoogte van 80cm. Vermoedelijk moet deze structuur geïnterpreteerd worden als een teerling, afkomstig van de houten standaardmolen.

Figuur 28 : Overzichtsfoto t.h.v. de hoek met de zuidelijke muur van de maalderij

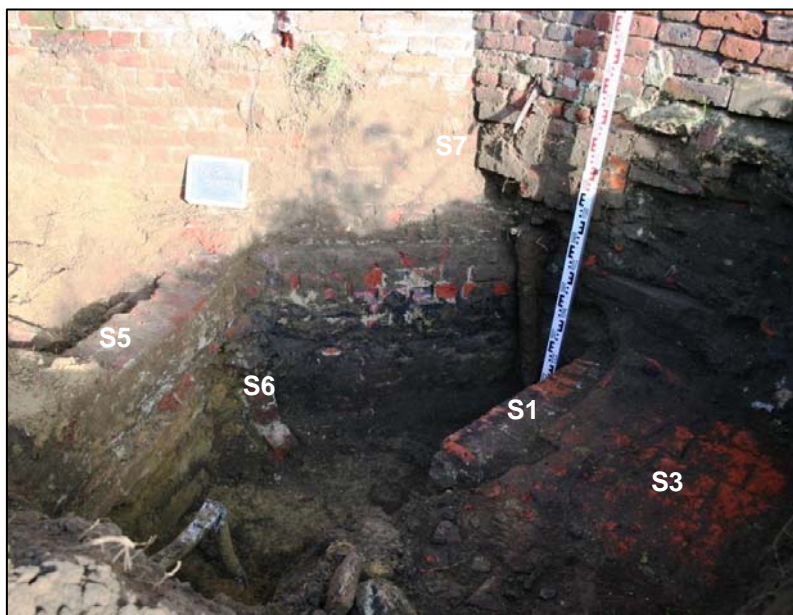
Figuur 29 : Overzichtsfoto t.h.v. de hoek met de zuidelijke muur van de maalderij

Tijdens de werfcontrole werden ook heel wat bakstenen muren aangetroffen, die waarschijnlijk in verband te brengen zijn met de industriële ontwikkeling vanaf de 19^{de} eeuw. Ter hoogte van de deuropening in de zuidmuur van de maalderij kwam een rechthoekige bakstenen constructie aan het licht (S1-S2), gekenmerkt door het gebruik van harde witte kalkmortel. Baksteenformaat kon niet bepaald worden; de breedte van de bakstenen bedroeg 9,5cm.

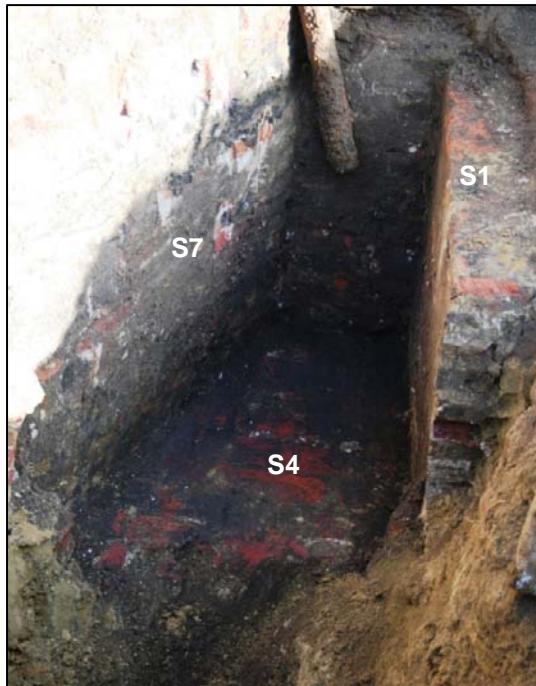
Figuur 30 : Overzichtsfoto t.h.v. de hoek met de zuidelijke muur van de maalderij

Tenslotte moeten nog twee bakstenen muren vermeld worden: S5 en S6. S5 heeft een breedte van 22cm en wordt gekenmerkt door een vertanding aan oostelijke zijde. De vertanding heeft een breedte van 4cm en een hoogte van 13cm. Het gaat om een erg oppervlakkige muur: de diepte bedroeg nauwelijks 23cm. Vermoedelijk moet deze muur gerelateerd worden met de relictten aan de zuidelijke zijde van de molen (fig. 31).

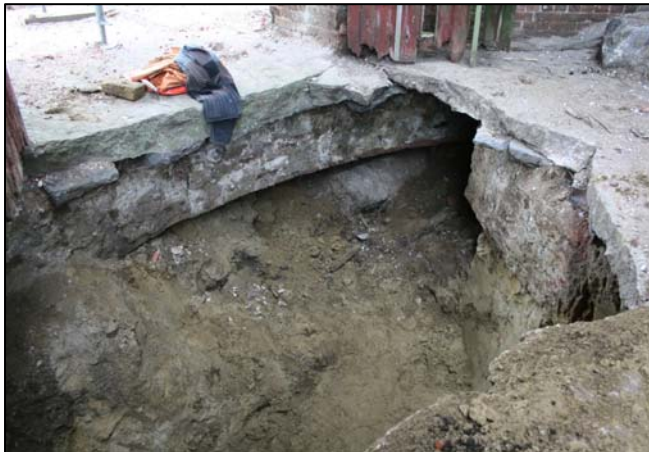
De bodem onder de fundering van de molen was voor meer dan 1/3 van de omtrek volledig weggespoeld en dit bijna over de volledige breedte van de fundering (fig. 32). Rekening houdende met de slechte toestand waarin de molen verkeerde (cfr. 2.1.), was het duidelijk dat het archeologisch onderzoek zich zou beperken tot enkele waarnemingen.

Figuur 32 : situatie bij aanvang van de werken

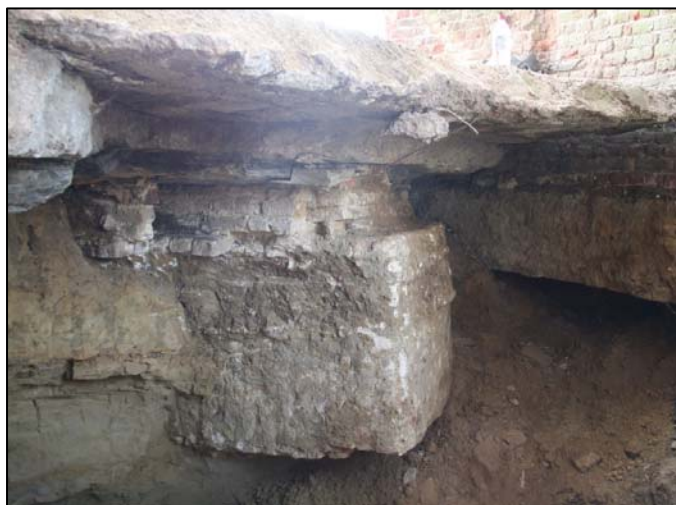
Figuur 35 :Massief B

Massief B (fig. 35) vertoont qua constructie heel wat verschillen met massief A, waardoor men zich de vraag kan stellen of beide constructies wel gelijktijdig zijn. Het gaat om vrij ruw afgewerkt metselwerk, gekenmerkt door zeer harde witte kalkmortel. Baksteenformaat kon niet bepaald worden. Het metselwerk heeft een hoogte van 97cm en een breedte van 1,10m. Eén zijde kon opnieuw niet onderzocht worden omwille van veiligheidsredenen, maar de lengte bedraagt meer dan 1,25m.

De bovenkant van massief B bevindt zich op 28cm t.o.v. de onderkant van vloerniveau 3. In tegenstelling tot massief A komt tussen vloer 3 en massief B een bakstenen opvulling voor, bestaande uit 3 lagen baksteen en harde witte kalkmortel.

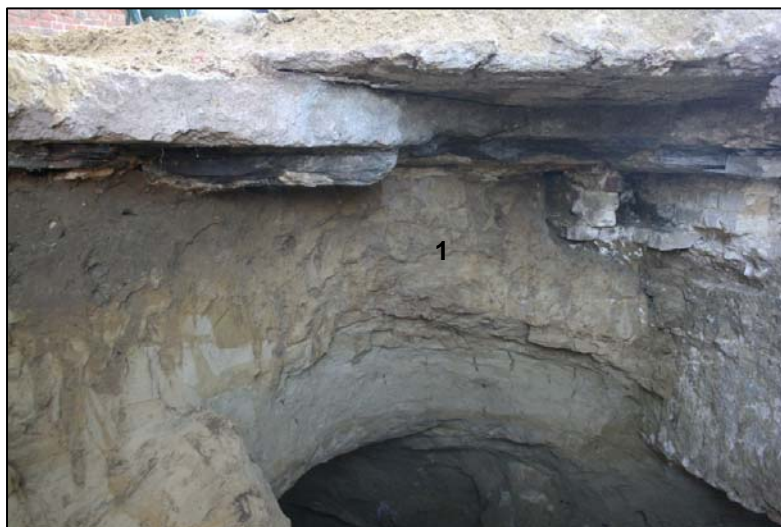
Uit het archeologisch onderzoek is ook gebleken dat de zone tussen massief A en massief B ca. 73cm opgehoogd is. Onder vloer 3 komt immers een donkerbruin zandemig ophogingspakket (1) voor. Ter hoogte van massief A komt een grijze zandige laag voor met fragmenten kalk, baksteenfragmentjes en houtskoolfragmenten.

Figuur 36 : Ophogingspakket

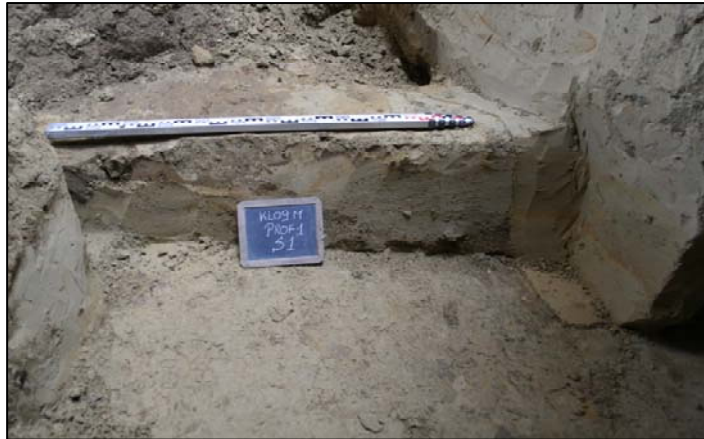
Bij het opkuisen van de zone ter hoogte van de toegangspoort kwam een duidelijke uitgraving aan het licht (S1). Spijtig genoeg konden slechts enkele lokale vaststellingen gedaan worden, omwille van de stabiliteitsproblemen. Ter hoogte van profiel 1 bedroeg de breedte van de uitgraving 1,6m.

Figuur 37 : S1

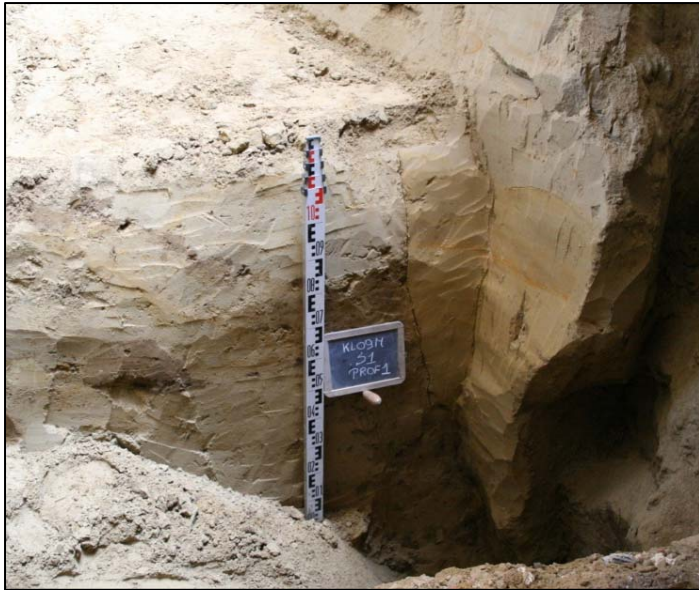
Figuur 39 : S1

Tijdens het onderzoek van S1 werden geen beschoeiings-elementen aangetroffen. In het bovenste vullingspakket werden wel enkele houtrestanten aangetroffen, maar het is niet duidelijk of deze in verband te brengen zijn met S1 of van recentere oorsprong zijn. We dienen bovendien op te merken dat sommige beschoeiingen zoals zandzakken nauwelijks sporen achterlaten en bovendien na de oorlog dikwijls verwijderd werden.

Het vullingspakket van S1 bestaat volledig uit vergraven moederbodem. De vulling vertoont qua kleur en textuur zeer veel overeenkomsten met de vaste bodem, maar is merkkelijk minder compact. In het vullingspakket werd geen archeologisch materiaal aangetroffen.

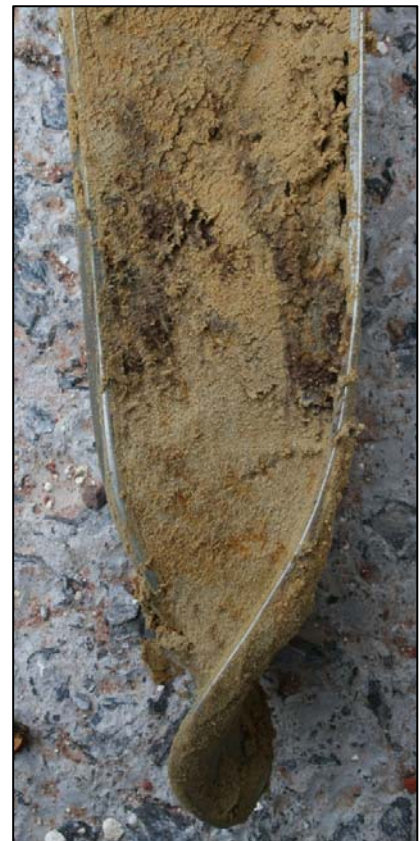
S1 werd lokaal onderzocht tot op 38,01m TAW. Omdat de bodem van deze structuur op dit niveau nog niet bereikt was, werd in overleg met Marc Dewilde (VIOE) en Dries Vanhove geboord met een edelmannboor. De boring werd uitgevoerd in aanwezigheid van Marc Dewilde. De grens met de moederbodem bevond zich op 4,83m t.o.v. de bovenkant van vloer 2. Interessant was de vaststelling dat zich helemaal onderaan houtrestanten in het vullingspakket bevonden (fig. 40).

Figuur 40 : Houtrestanten in het onderste niveau van S1

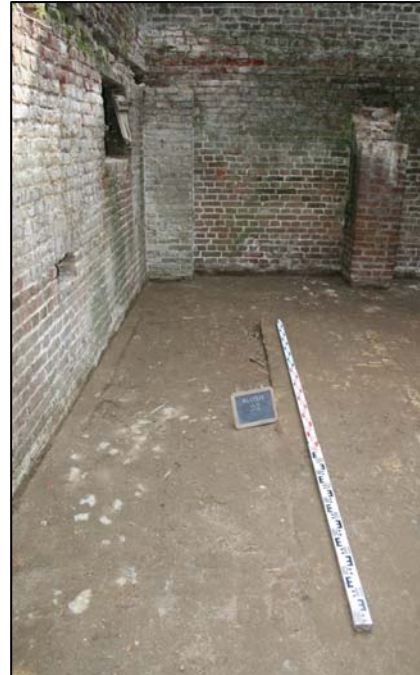
Figuur 42 : Verzakking in de bakstenen vloer

Bij het opkuisen van de bakstenen vloer bleek duidelijk dat de zone tegen de oostelijke muur van de maalderij volledig verzakt was. Deze vaststelling vormde de aanleiding voor het maken van een sondering op deze plaats. Doelstelling van de sondering was het nagaan van de oorzaak van de verzakking. Uit het onderzoek bleek dat onder de bakstenen vloer een aanzienlijk puinpakket voorkwam, hoofdzakelijk bestaande uit baksteenfragmenten. De dikte van dit pakket varieerde van 40 tot 45cm. Het puinpakket liep bovendien door onder de steunbeer in de zuidoostelijke hoek van de maalderij. Het baksteenpuin kwam enkel in de verzakte zone voor: het oostprofiel van de sondering toonde duidelijk aan dat de oostelijke muur van de maalderij niet op baksteenpuin gefundeerd was; het westprofiel wees erop dat de rest van de bakstenen vloer rechtstreeks op de moederbodem aangelegd was. Dit laatste werd ook bevestigd door de drie sonderingen tegen de noordelijke muur van de maalderij.

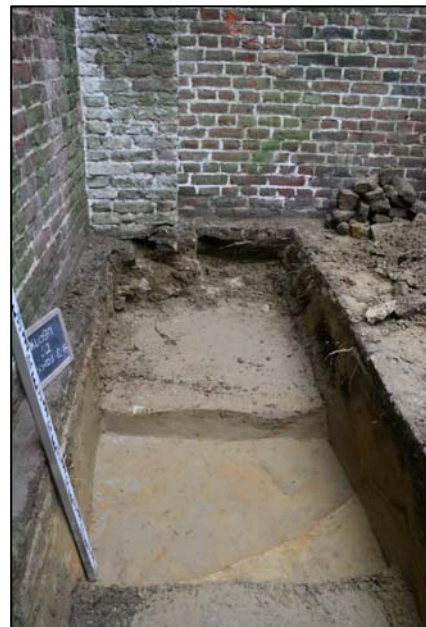
Figuur 44 : Sondering tegen Muur 2

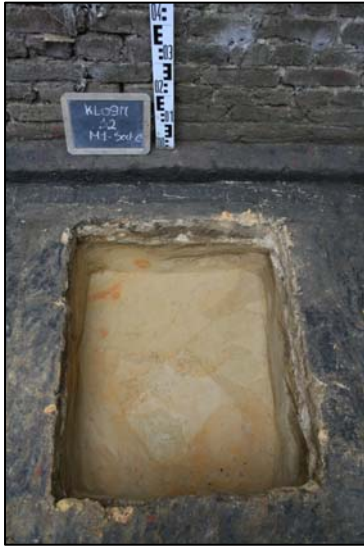
Figuur 45 : Sondering Muur1

Tegen de noordelijke muur van de maalterij werden drie kleine sonderingen gemaakt. De diepte van de sonderingen varieerde van 17 tot 24cm t.o.v. het bakstenen vloerniveau. Volgens enkele mondelinge getuigenissen bevond zich ter hoogte van deze muur een bakstenen overwelfde structuur, die de maalterij verbond met de molenhoeve aan de overzijde van de straat. Dankzij de drie sonderingen kon deze theorie met zekerheid weerlegd worden: in geen enkele sondering werd een aanwijzing gevonden voor het voorkomen van een dergelijke structuur. Ook tijdens het onderzoek van het opgaand muurwerk, werden nergens verstoringen in het metselwerk aangetroffen.

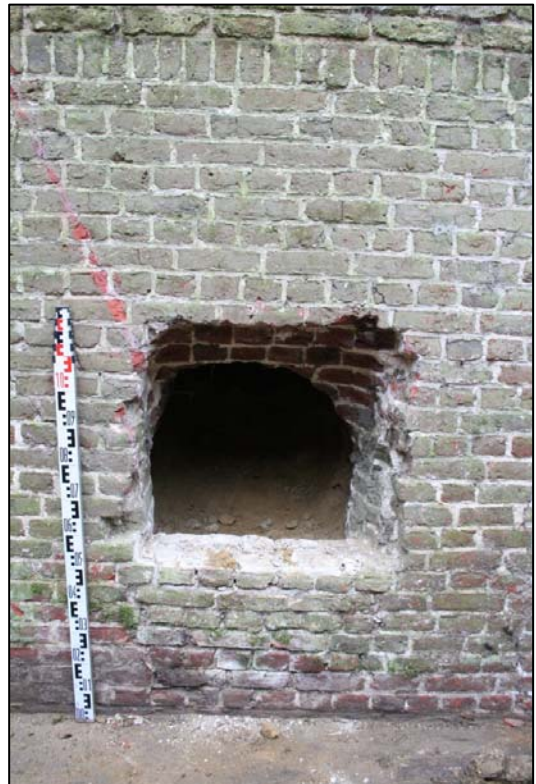
Figuur 46 : Opening in de westelijke muur van de maalterij

In de westelijke muur van de maalderij (muur 4) bevond zich een opening, waarvan sommigen vermoedden dat ze in verband te brengen was met de uitgegraven structuur in de molen. Er werd dan ook heel wat aandacht besteed aan de registratie hiervan (cfr. 3.2.2.3.).

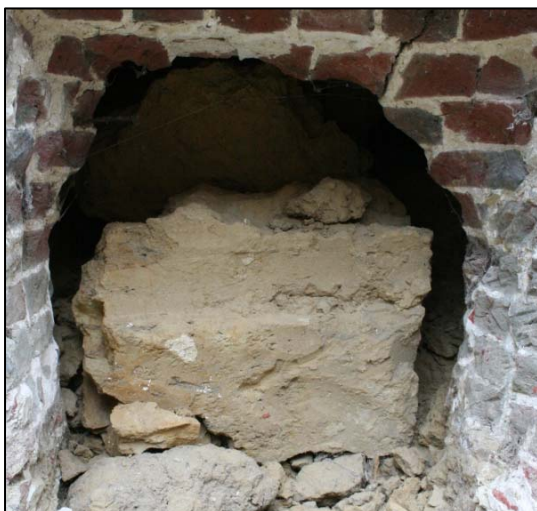
Het archeologisch onderzoek heeft aangetoond dat het vullingspakket dat zich net achter deze muur bevond beschouwd moet worden als verplaatste moederbodem¹⁵. Argumenten daarvoor zijn de aanwezigheid van vrij grote brokjes kalk alsook houtskool- en baksteenfragmentjes (fig. 47).

Figuur 47 : Verplaatste moederbodem met kalk, houtskool- en baksteenfragmenten

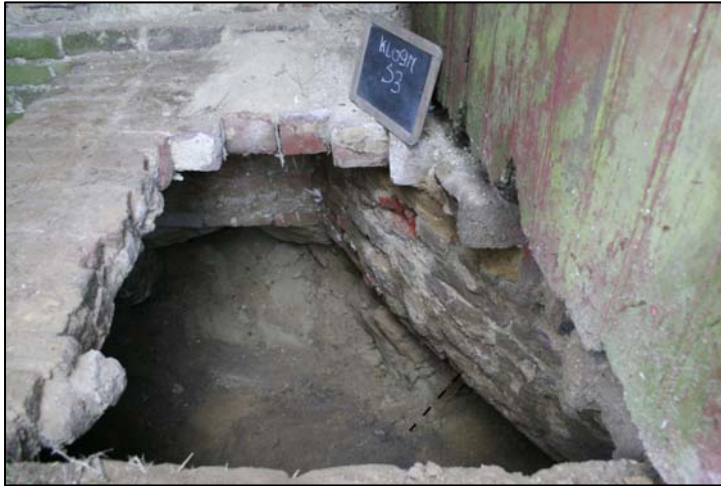
Figuur 48 : Situatie t.h.v. de aansluiting met de maalderij

Aanvankelijk bestond de indruk dat S1 onder de fundering van de molen, t.h.v. de aansluiting met de maalderij, verder doorliep. De bodem rechts van de stippellijn op fig. 48 was immers duidelijk minder compact dan de bodem links van de stippellijn, waardoor de indruk ontstond dat het om een vullingspakket ging. Bovendien bleek de bodem plaatselijk gekenmerkt te worden door het voorkomen van inclusies, zoals kalk-, houtskool- en baksteenfragmentjes.
