Archeo-rapport 266

Het archeologisch onderzoek in de Sint-Martinuskerk te Eichen

Wouter Yperman, Vanessa Vander Ginst & Maarten Smeets

Kessel-Lo, 2015
Studiebureau Archeologie bvba

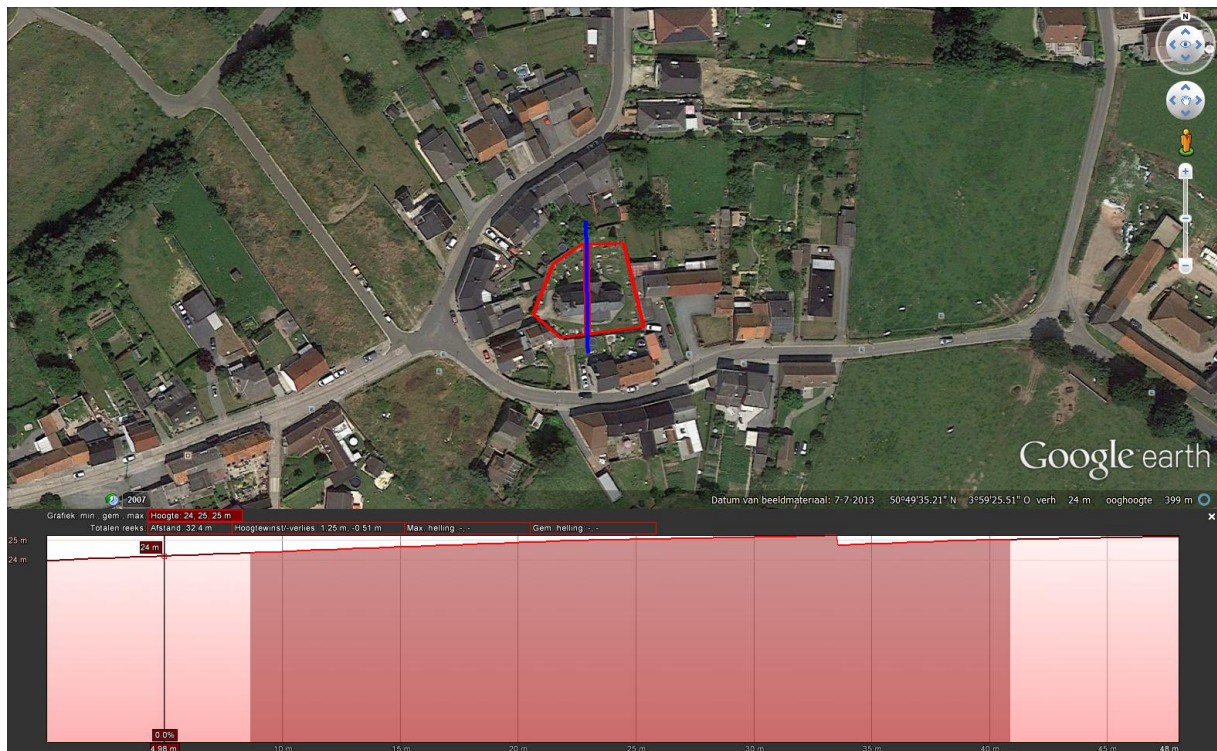
Fig. 1.4: Lengteprofiel van het oppervlak en de helling in het projectgebied⁴.

Het onderzoeksgebied ligt op een hoogte tussen 28 en 29 m TAW. De kerk situeert zich op een kleine verhoging t.o.v. het directe omliggende landschap. Het oppervlak vertoont een grotere helling naar het zuiden en oosten toe dan naar het noorden en westen (fig. 1.4). Ten noorden van de kerk ligt de Eichembeek en ten zuiden de Rijt (fig. 1.5). Beide beken behoren tot het Denderbekken en zorgen voor de afwatering naar het oosten toe.

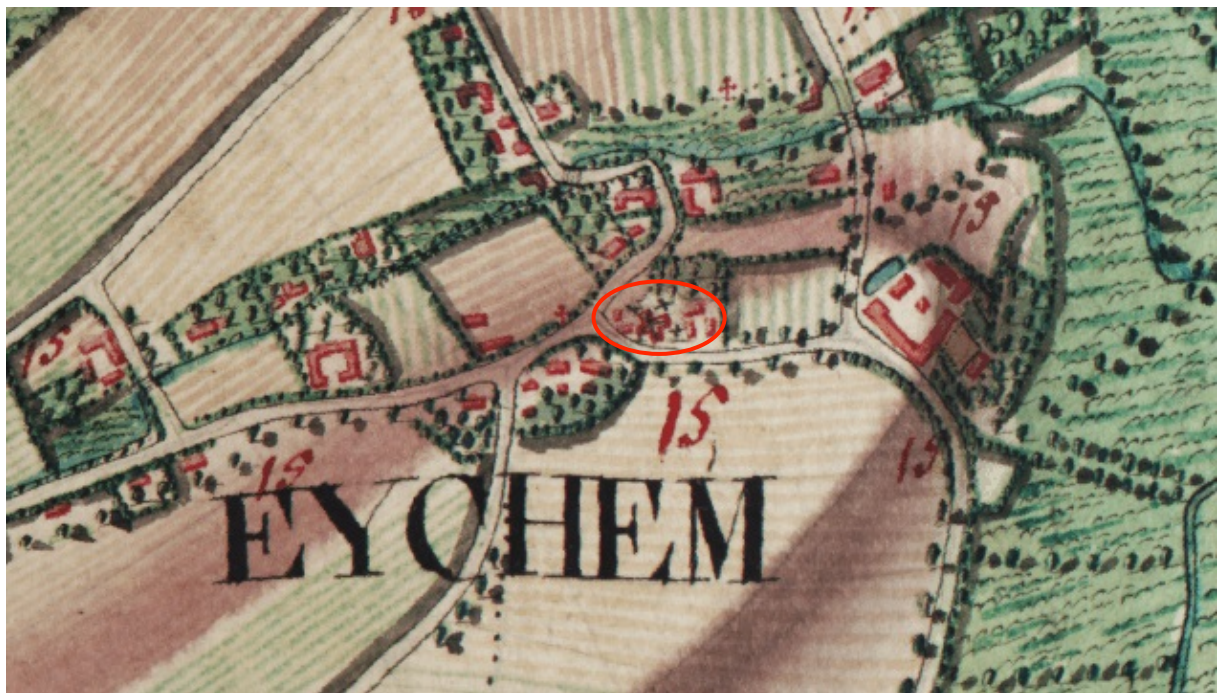
Fig. 2.2: Uittreksel uit de Ferrariskaart met situering van het projectgebied²⁰.

De Ferrariskaart (1771-1778) (fig. 2.2) toont de Sint-Martinuskerk als een kruisvormige kerk. Rond de kerk staan enkele huizen.

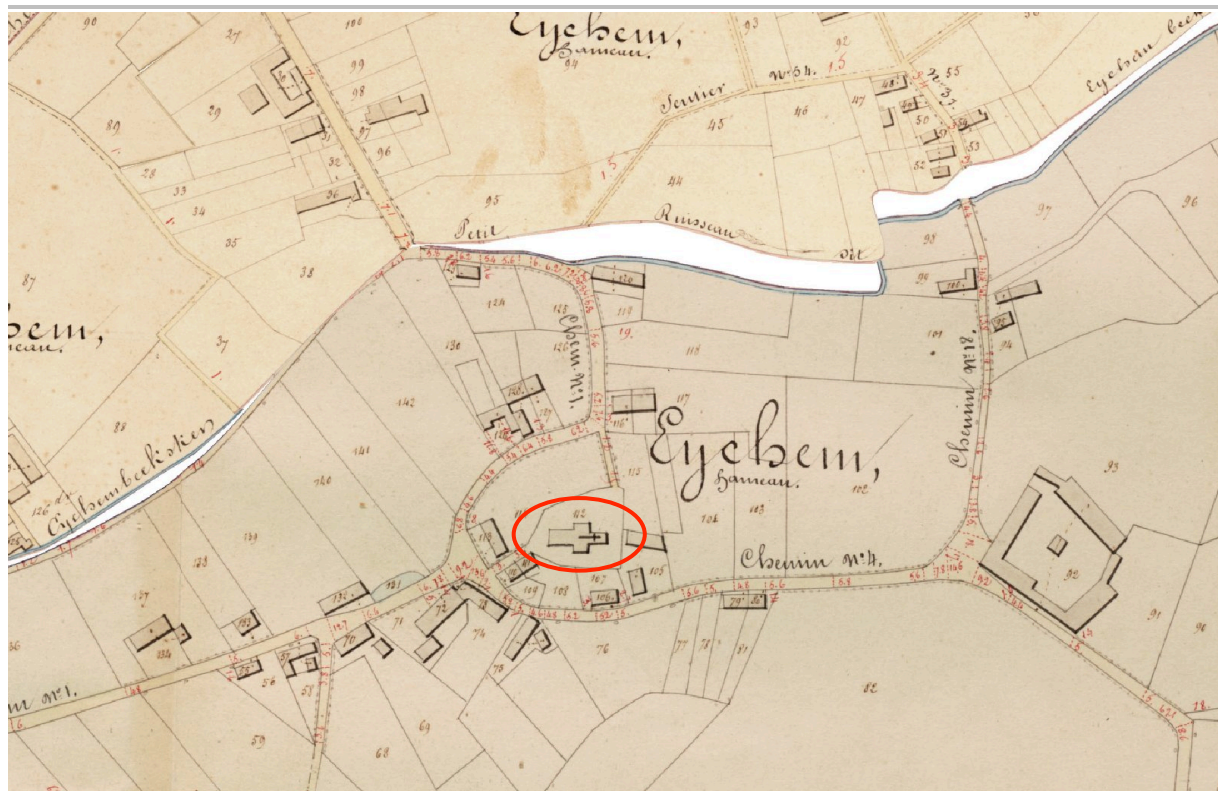
Fig. 2.3: Uittreksel uit de Atlas der Buurtwegen met situering van het projectgebied²¹.

Op de Atlas der Buurtwegen (fig. 2.3) is zichtbaar dat het koor asymmetrisch is t.o.v. het schip van de kerk. Een tweede toegang tot het kerkhof en de kerk was in het noorden nog aanwezig. Ten noorden van de kerk stonden nog geen huizen, maar het perceel aan de straat maakte geen deel uit van het kerkhof.

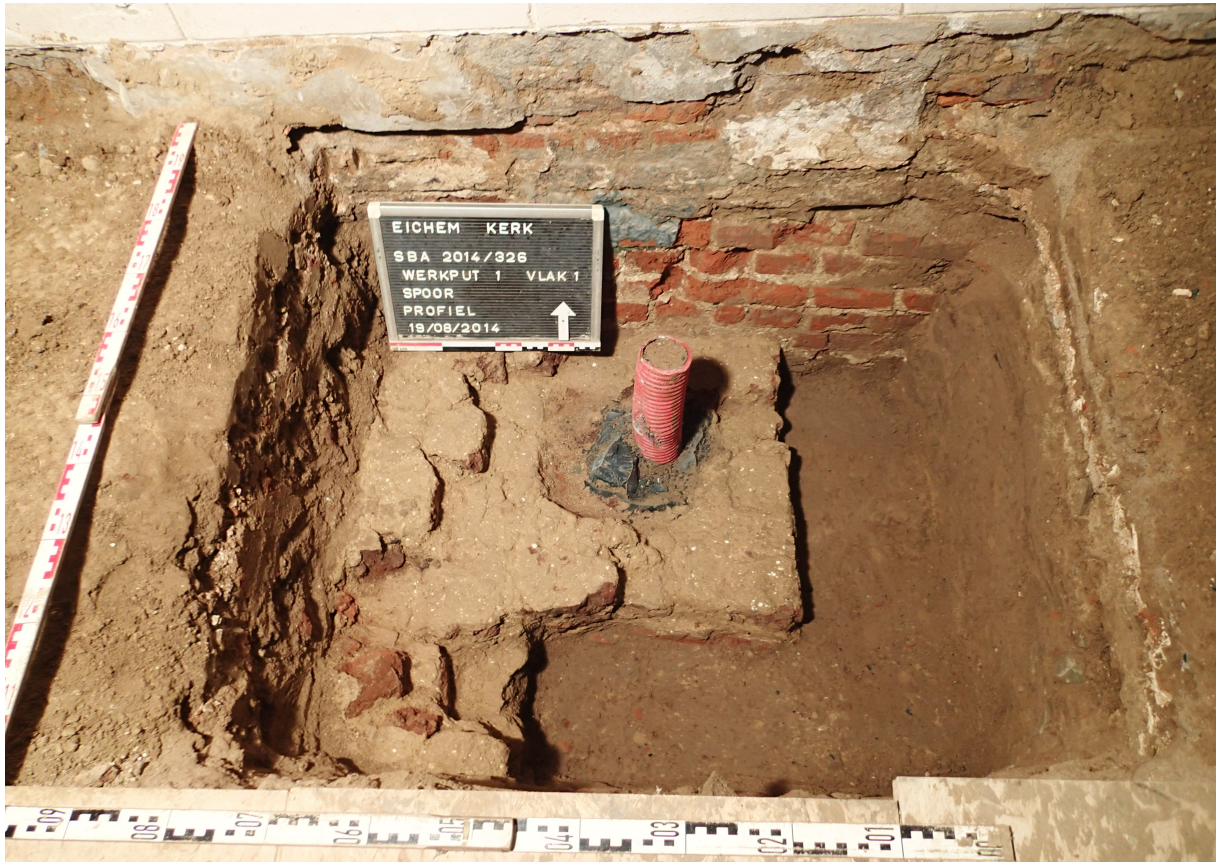
Fig. 4.1: Fundering S 1 met de micropaalpaal erdoorheen.

De noordelijke fundering S 1 (fig. 4.1) is opgebouwd met bakstenen (22 x 10,5 x 6,5 cm) en een zachte geelgrijze kalkzandmortel en lijkt over te gaan in een steunbeer. De zuidelijke fundering S2 (fig. 4.2) heeft een identieke opbouw. De breedte van de zuidelijke fundering in de aangelegde put bedraagt 1,2 m is gelijkaardig aan deze van de breedte van fundering S 1 ter hoogte van de vermoedelijke steunbeer.

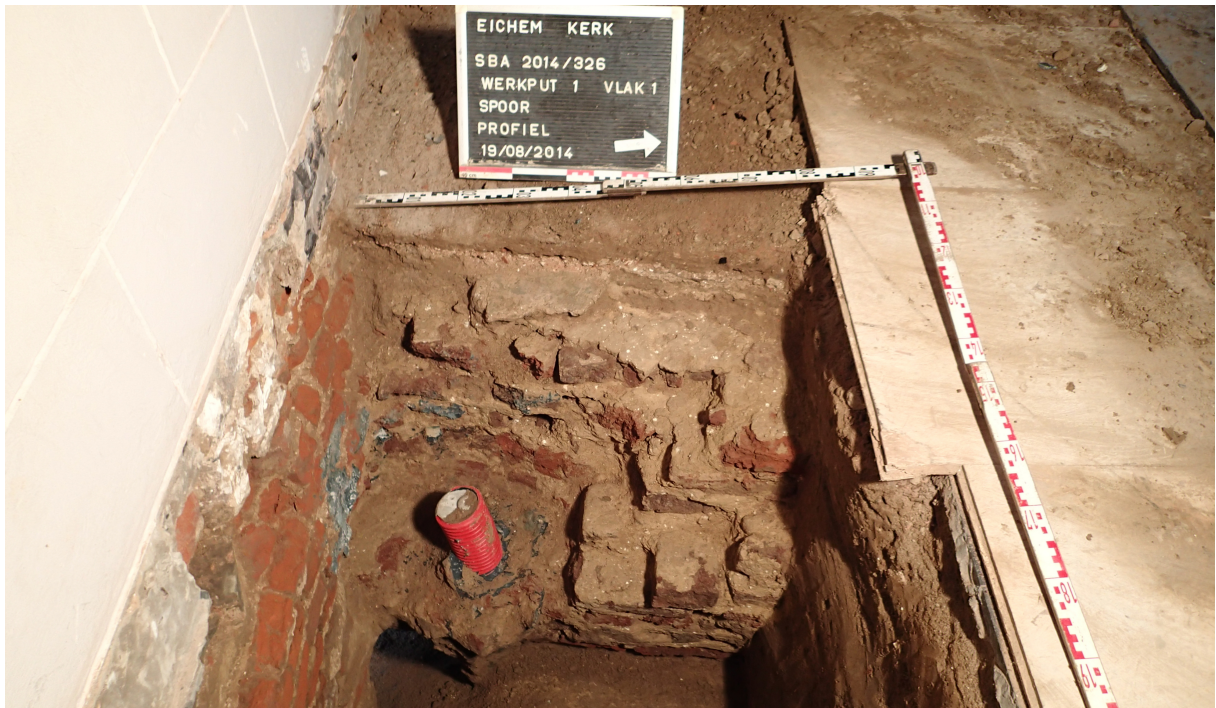
Fig. 4.2: Fundering S 2 met de micropaal erdoorheen.

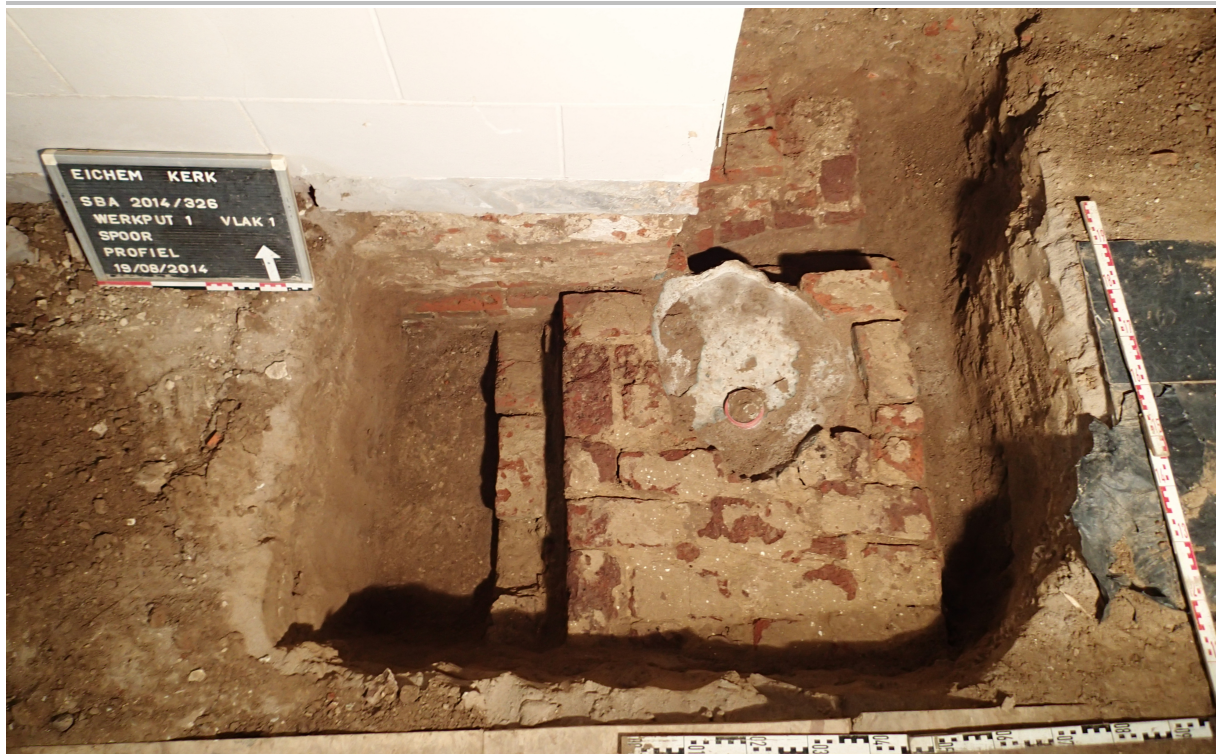
Fig. 4.3: Fundering S 6 met ten noorden ervan fundering S7.

Ter hoogte van de westhoek van het schip met het noordtransept werden twee funderingen aangetroffen (fig. 4.3). Een eerste fundering (S 6) is 0,8 m breed en 0,30 m diep bewaard, N-Z-georiënteerd en opgebouwd uit bakstenen (24 x 11,5 x 4,5 cm en 22 x 10,5 x 6,5 cm) met een zachte geelgrijze kalkmortel. Op 12 cm ten noorden van deze fundering werd een andere bakstenen fundering (S 7) aangetroffen die over een oppervlakte van ca. 0,5 m bij 0,5 m en 0,22 m diep in de aangelegde put zichtbaar was. Het is niet duidelijk of het om het verlengde van de fundering S 6 gaat, dan wel of het om een andere fundering gaat. Beide funderingen worden oversneden door de fundering van de huidige kerk. De put ten noorden van deze fundering bevatte geen muurresten, maar werd zonder archeologische begeleiding uitgegraven. Ook in de tegenoverliggende put op de westhoek van het zuidtransept met het schip werd geen fundering aangetroffen. Deze put werd echter eveneens zonder archeologische begeleiding uitgegraven.

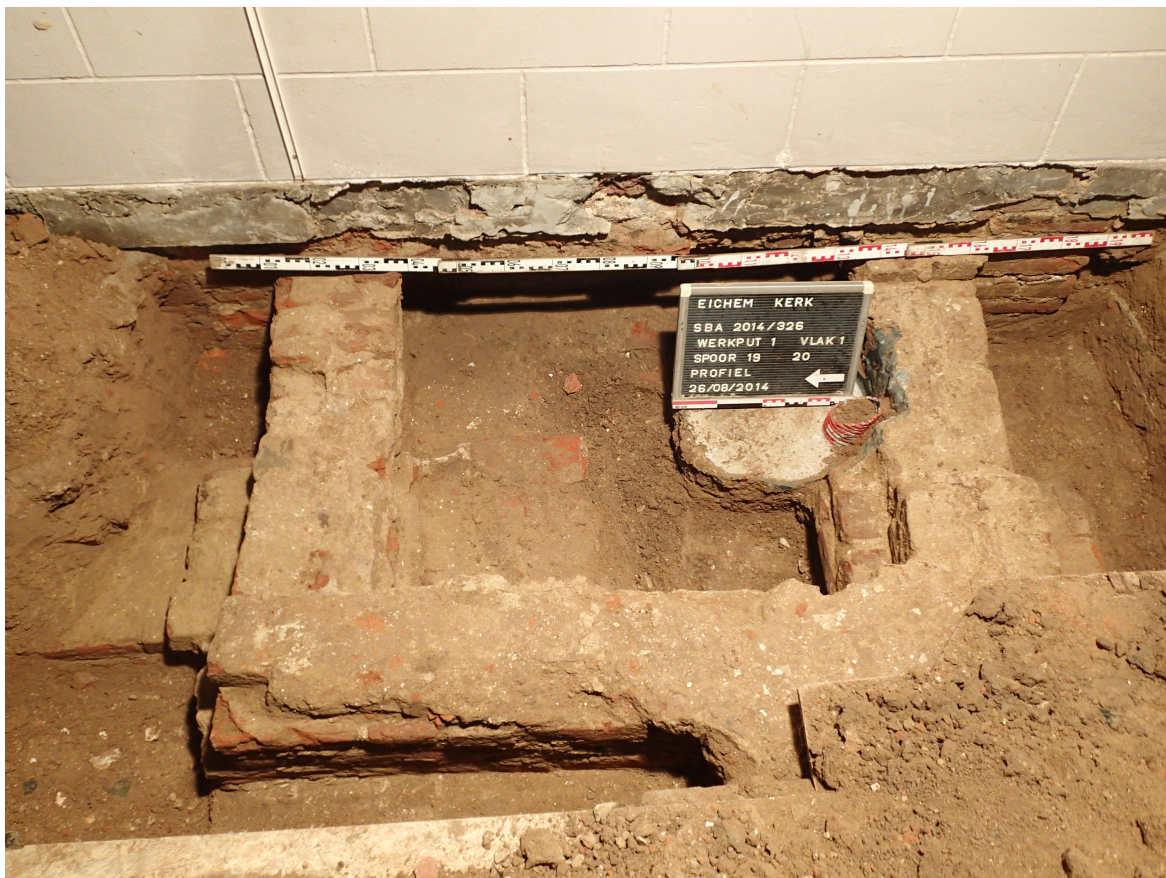
Fig. 4.4: Rechthoekige funderingsmuur (S 20) bovenop fundering S 19.

In het zuidtransept is eveneens een N-Z-georiënteerde, 0,16 m diep bewaarde fundering opgegraven (S 19), opgebouwd met bakstenen (24,5 x 12 x 5,5 cm) en zachte geelgrijze kalkzandmortel. In het zuiden lijkt deze muur naar het westen af te buigen, maar in de tegenoverliggende put aan de westmuur van het zuidtransept werd geen muur aangetroffen.

Op deze fundering (S 19) lijkt er een recentere, U-vormige fundering (S 20) te zijn gebouwd (fig. 4.4).

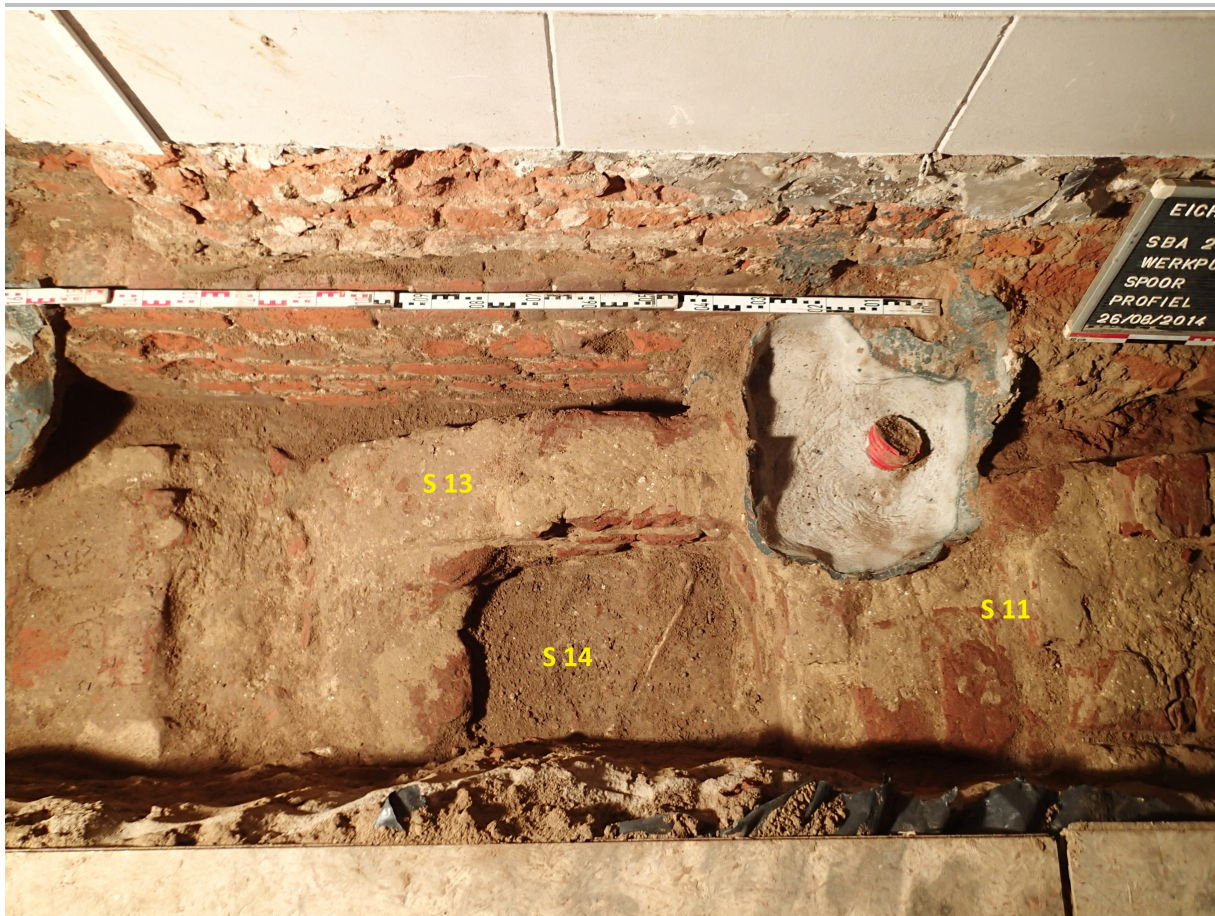
Fig. 4.5: Fundering S 11 met een later erin aangelegd graf.

In het noordtransept werd een N-Z-georiënteerde fundering aangetroffen (S 11). Het betreft een ca. 0,70 m brede en ca. 0,28 m hoog bewaarde bakstenen (24,5 x 11,5 x 6 cm) fundering met zachte geelgrijze kalkzandmortel. Deze N-Z-georiënteerde fundering lijkt zowel in het noorden als in het zuiden te stoppen in de beperkte ruimte van de aangelegde put.

In fundering S 11 (fig. 4.5) werd een uitgraving (S 13) doorheen de muur aangetroffen. Hoogstwaarschijnlijk betreft het de oostzijde van een O-W-georiënteerd gemetseld graf. De breedte van het graf bedraagt 0,60 m. Mogelijk is fundering S 20 eveneens een restant van een gemetseld graf.

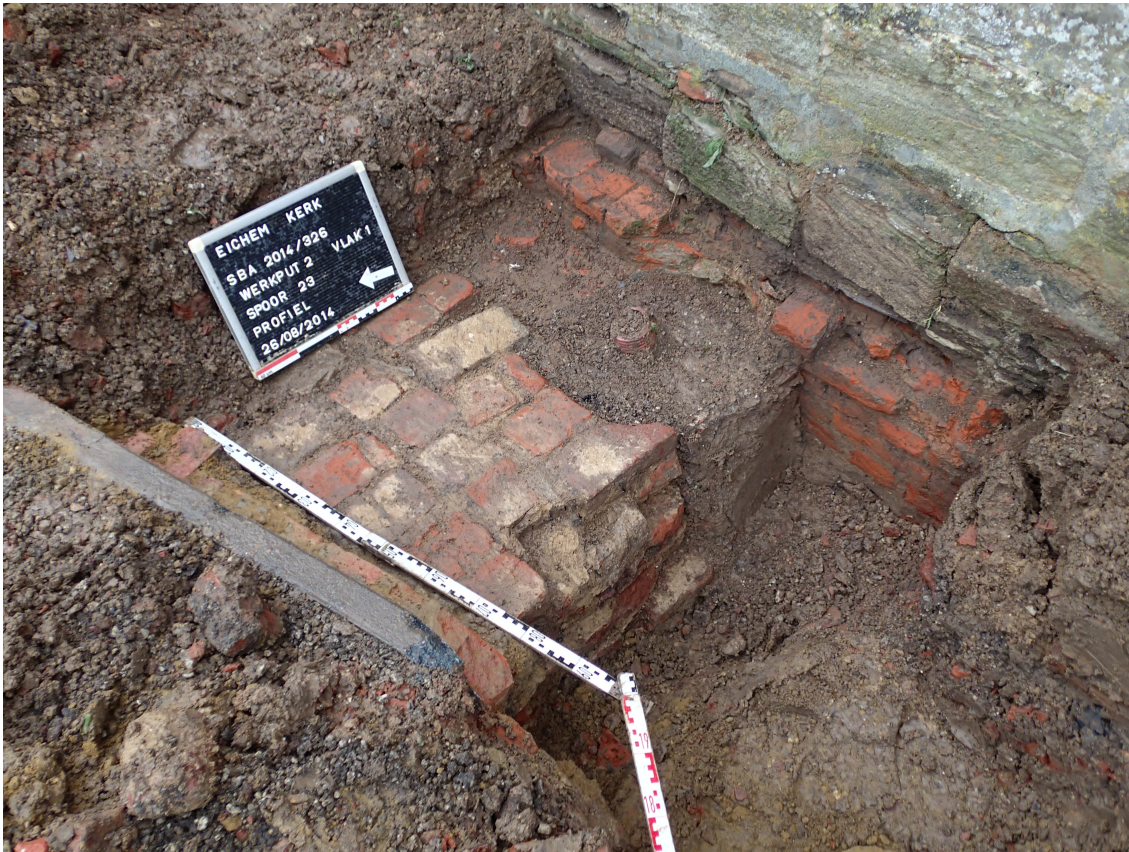
Fig. 4.1: Fundering S 23 aan de buitenkant van en ten noorden van het schip van de kerk.

In de geregistreerde put buiten de kerk en ten noorden van de N-Z-georiënteerde fundering S 1 die zich aan de binnenzijde van de kerk bevond, werd een O-W-georiënteerde, ca. 0,75 m brede fundering (S 23) aangetroffen op ca. 0,5 m ten noorden van en parallel aan de noordmuur van het schip (fig. 4.6). Deze fundering is opgebouwd uit bakstenen (24 x 11,5 x 5,5 cm) en zachte kalkzandmortel met witte kalkspikkels. De fundering loopt zowel ten oosten als ten westen van de fundering S 1 aan de binnenzijde verder door. Het mogelijke verband tussen de fundering aan de binnenzijde van de kerk en deze aan de buitenzijde is onduidelijk, aangezien deze helft van de put zonder archeologische begeleiding werd gegraven. In tegenstelling tot de funderingen aan de binnenkant van de kerk bleef deze fundering (S 23) tot op een diepte van meer dan 1 m bewaard (fig. 4.1), terwijl de muren aan de binnenkant tot maximaal 0,65 m bewaard bleven.

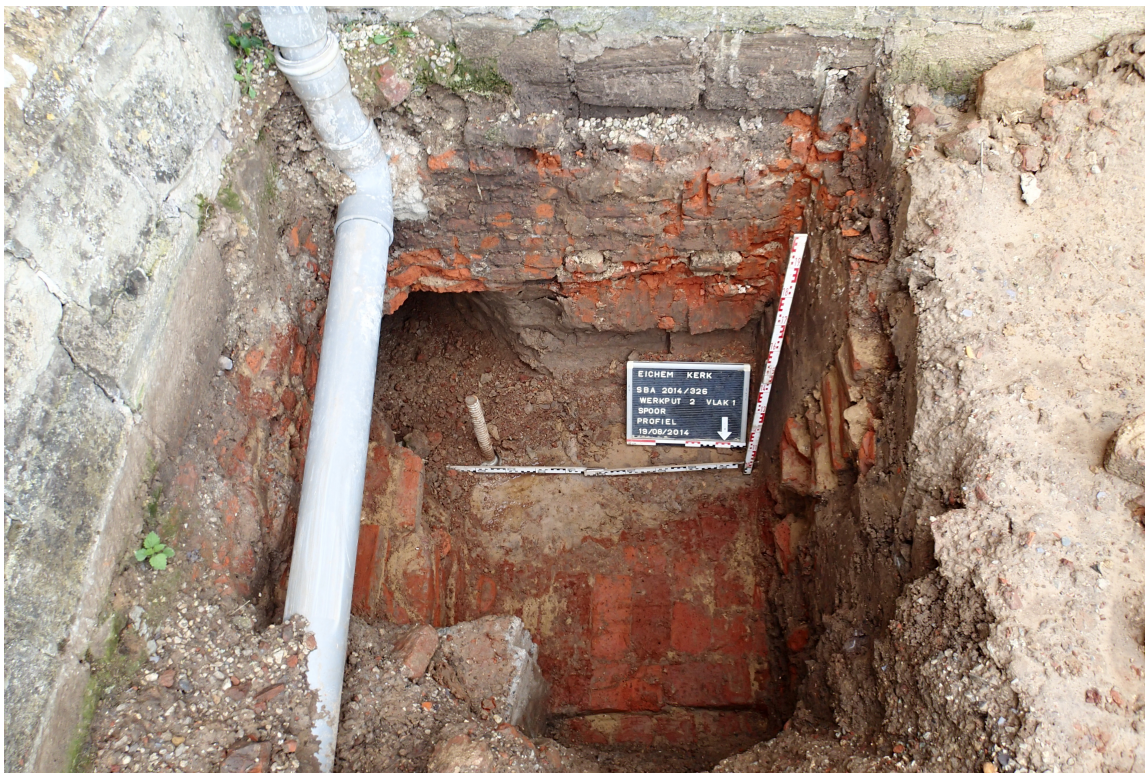
Fig. 4.7: De grafkelder S 5 buiten de kerk in de oksel van het schip en het noordtransept.

Nog aan de buitenzijde van de kerk werd in de oksel van de noordmuur van het schip en het noordtransept de resten van een bakstenen grafkelder (S 5) aangetroffen. Deze put was reeds uitgegraven zonder archeologische begeleiding en werd nadien opgeschoond en onderzocht. In de beperkte oppervlakte van de put werd een deel van de zuidwand van de grafkelder gevonden, de bodem en een deel van de oostwand (fig. 4.7). De zuidwand bestond uit één rij bakstenen. Mogelijk werd deze grafkelder aangelegd op en doorheen fundering S 23.

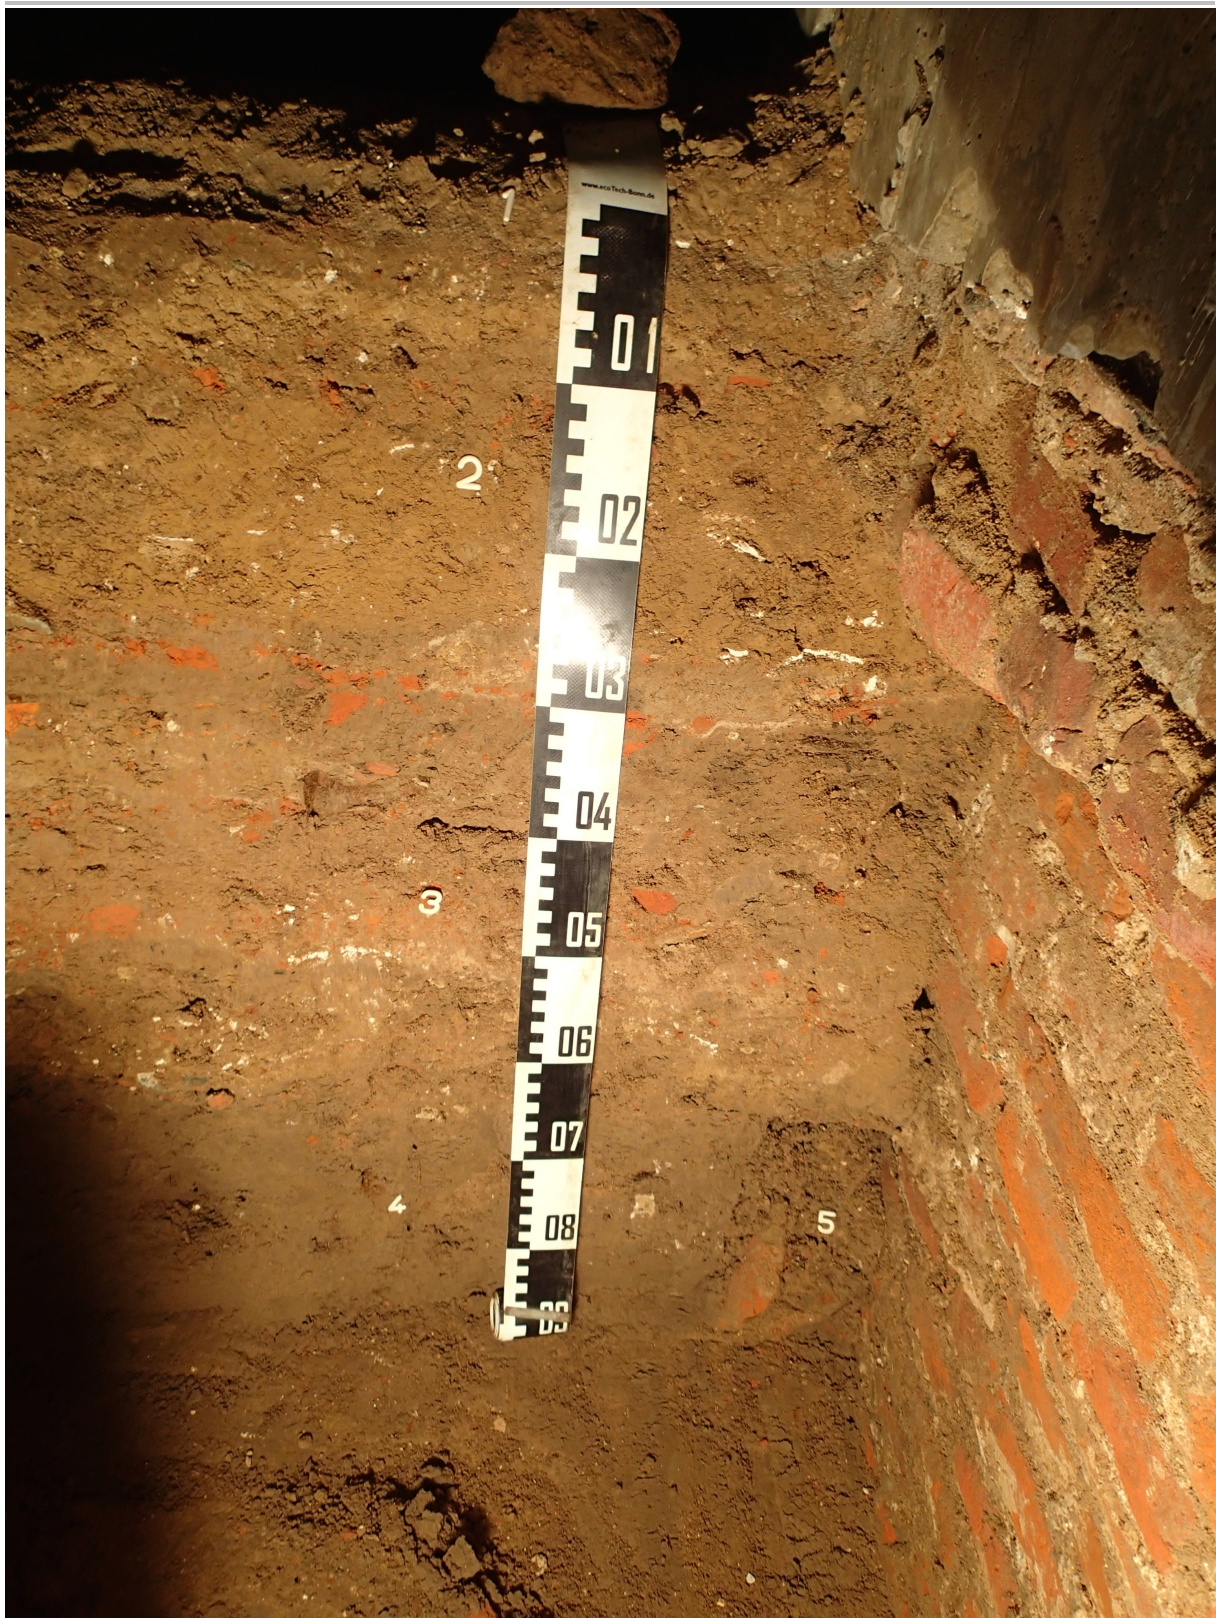
Fig. 4.8: Profiel in de zuidoosthoek van het zuidtransept.

Buiten de aangetroffen funderingen werden geen andere relevante sporen aangetroffen. In de geregistreerde profielen in de putten werden enkele puinlagen en leemlagen aangetroffen. In een profiel in de zuidoosthoek van het zuidtransept werden onder het zandbed (S 10 (1)) voor de huidige vloertegels twee lichtbruin tot grijsbruine puinige zandleemlagen (S 9 (2) en S 17 (3)) aangetroffen met baksteenbrokjes en kalkmortelbrokjes, gevolgd door een homogener donkergele leemlaag met kalkmortel (S 18 (4)). Deze laag lijkt in sommige putten over te gaan in de natuurlijke bodem.
