Onderzoeksrapport

Energiezuinige maatregelen in monumenten met woonfunctie

Agentschap
Onroerend
Erfgoed

VERDONCK P., BEEL R., VERMEIREN E. & GRIETEN B. 2017: *Energiezuinige maatregelen in monumenten met woonfunctie*, Onderzoeksrapporten agentschap Onroerend Erfgoed 70, Brussel.

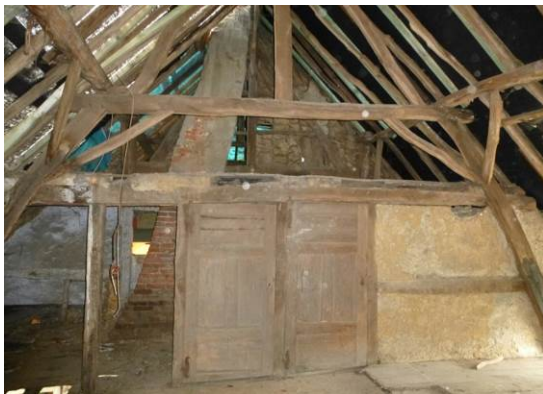
De originele kapconstructie van het dak is nog bijna volledig bewaard gebleven. Het dak, een zadeldak met wolfseind, is afgedekt met een tijdelijke dakconstructie, meer bepaald met een onderdakfolie. Deze werd geplaatst om het gebouw te beschermen tegen verdere waterinsijpeling en vervolgschade, in afwachting van de definitieve restauratiewerken. Verder is het dak voorzien van extra, nieuwe keperbalken ter versteviging en instandhouding van de dakconstructie. Deze balken worden bij de definitieve restauratie weggenomen. De dakopbouw is enigszins verschillend voor de laat-17^{de}-eeuwse kern en de 19^{de}-eeuwse uitbreidingen links en rechts van het woonhuis.

Figuur 5.4 (links) Originele kapconstructie van het dak.

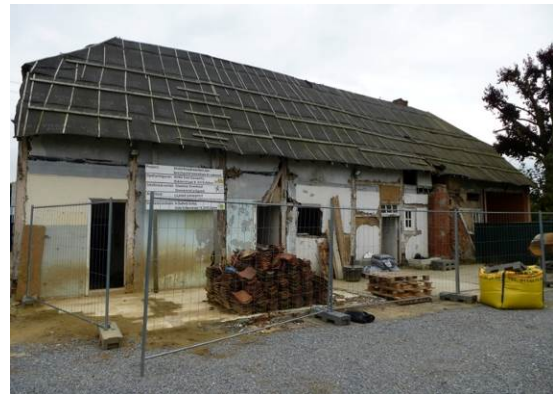
Figuur 5.5 (rechts) Onderdak als tijdelijke afscherming.

Het hellend dak is in zeer slechte staat (niet luchtdicht, lekken) en niet voorzien van isolatie. Momenteel werd er enkel een voorlopig onderdak geplaatst.

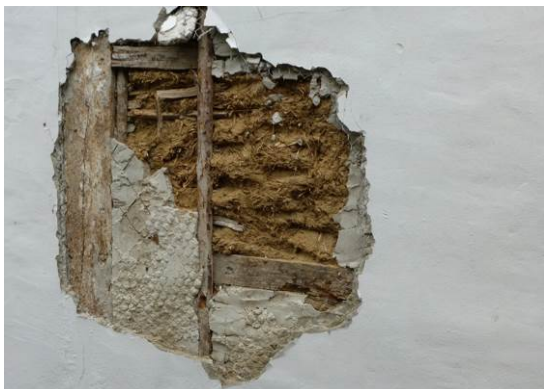
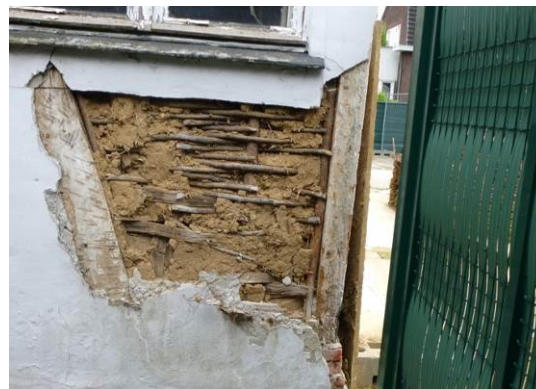
De buitengevels van het vakwerkwoonhuis zijn opgebouwd uit een houten stijl- en regelwerk (vakwerk) dat in verloop van tijd (wit) bepleisterd werd (zie figuur 4.7). Het vakwerk van de buitengevels steunt op een bakstenen stoel. Op verschillende plaatsen is de opbouw van het traditionele vits- en vlechtwerk nog duidelijk zichtbaar. Daarnaast is uit het (bouw)historisch onderzoek gebleken dat het vakwerk van de laat-17^{de}-eeuwse kern is uitgevoerd in eik, en dat van de 19^{de}-eeuwse uitbreidingen in olm.

Figuur 5.7 (links en rechts) Detail vits- en vlechtwerk buitengevel.
Bron: Foto's Erfgoed & Visie bvba (juni 2013)

Omwille van de historische, architectuurhistorische, volkskundige en socio-culturele waarde van de vakwerkstructuur met traditionele vits- en vlechtwerkvulling, is het vanuit erfgoedstandpunt van belang dat het houten stijl- en regelwerk van de buitengevels maximaal behouden blijft en dat de structuur waar nodig hersteld wordt. Een maximaal behoud van de oude ambachtelijke technieken en materialen van dezelfde soort en afmetingen is steeds aangewezen. Omdat een aantal eigenaars vandaag de dag nogal weigerachtig staat tegenover vits- en vlechtwerk – omwille van vrees voor onderhoud, bedenkingen over isolatiewaarden, een arbeidsintensieve en dus dure plaatsing, en dergelijke – zijn er vanuit erfgoedstandpunt enkele mogelijkheden of alternatieven. Zowel het plaatsen van traditioneel vits- en vlechtwerk, al dan niet met een isolatie aan de binnenzijde, als alternatieven zoals het vullen van de vakken met houtwol- of houtvezelisolatieplaten, afgewerkt met een leempleister, als een vulling met kalkhennepblokken, zijn aanvaardbaar.

In het dossier van architect L. Vandeput¹² is voorzien om de vakwerkstructuur op te spannen en te schoren waarna het vakwerk hersteld, gerestaureerd, gereinigd en behandeld kan worden. Vervanging van onderdelen omwille van verregaande houtaantasting en/of beschadiging is voorzien in dezelfde houtsoort en met dezelfde afmetingen. Wat de isolatie van de vakwerkstructuur betreft, is in het dossier voorzien om de vakken in te vullen met houtvezelisolatieplaten en af te werken met een leempleister. De natuurlijke opbouw van de houtvezelisolatieplaten zorgt voor een stabiele vochtuishouding en dampspanningsregulering van de wand. Ter hoogte van de buitengevels zal het houten vakwerk zichtbaar blijven. Ter hoogte van de binnenzijde zal het houten vakwerk niet zichtbaar blijven en voorzien worden van een extra houtvezelisolatieplaat.

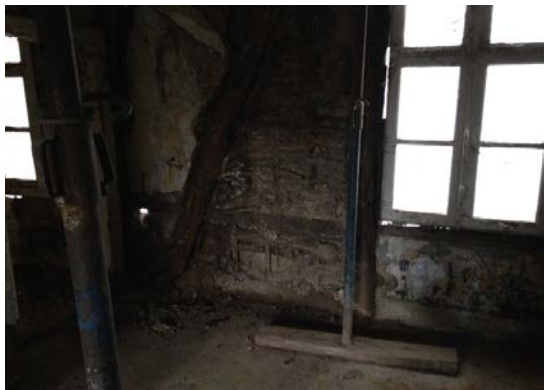
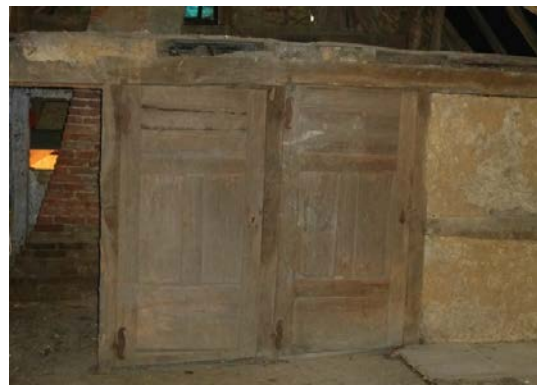
Het bestaande schrijnwerk is zowel op bouwfysisch als op bouwtechnisch vlak in slechte staat. Er zijn heel wat kieren en spleten die de nodige warmteverliezen met zich meebrengen. Op sommige plaatsen is het schrijnwerk zelfs verdwenen.

Figuur 5.8 (links en rechts) Schrijnwerk ter hoogte van de voorgevel.
Bron: Foto's Erfgoed & Visie bvba (juni 2013)

Vanuit erfgoedstandpunt is het aangewezen om de restanten en bouwsporen van het 17^{de}-eeuwse schrijnwerk maximaal te behouden en te restaureren waar nodig. Indien dit niet mogelijk is, is het een optie om het bestaande schrijnwerk te vervangen door nieuw schrijnwerk naar het oorspronkelijke 17^{de}-eeuwse model. Zowel het gerestaureerde als het nieuwe schrijnwerk kan voorzien worden van een dubbele beglazing of van een isolerende enkele beglazing in plaats van enkele beglazing, om op die manier het buitenschrijnwerk thermisch te verbeteren.

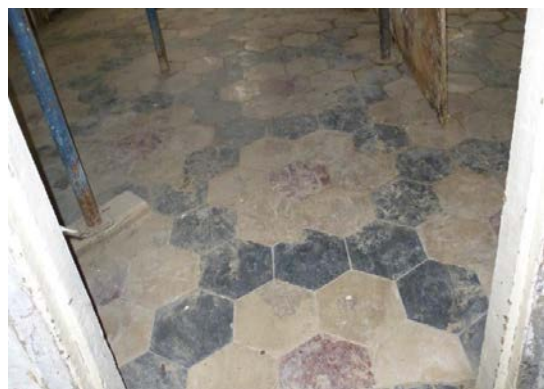
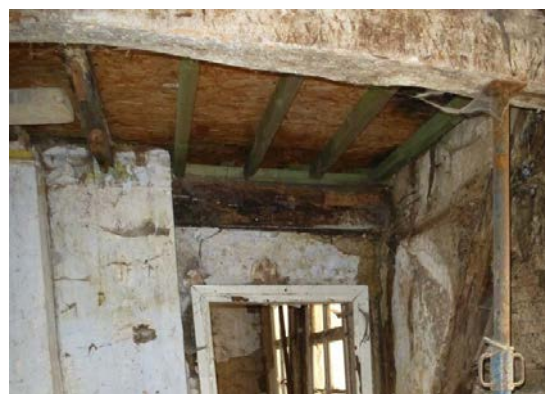
De vloer op het gelijkvloers is opgebouwd uit (een recentere) cementtegelvloer op een zandbed. Op sommige plaatsen zijn er op het gelijkvloers minderwaardige tegels in marmerkorrel gebruikt.

De verdiepingsvloer is opgebouwd uit een houten vloerconstructie, bestaande uit moer- en kinderbalken. De kinderbalken zijn op verschillende plaatsen vernieuwd door nieuwe balken ter versteviging en instandhouding van de verdiepingsvloer. De kinderbalken zijn op de verdieping afgedekt met een houten plankenvloer en met OSB-platen, als tijdelijke vervanging van de totaal versleten en gevaarlijke vloeren, en in afwachting van de definitieve restauratiewerken.

Figuur 5.9 (links) Cementtegelvloer op zandbed (gelijkvloers).
Figuur 5.10 (rechts) Verdiepingsvloer met nieuwe kinderbalken en OSB-platen.
Bron: Foto's Erfgoed & Visie bvba (juni 2013).

In het dossier van architect L. Vandeput¹⁴ is voorzien om op het gelijkvloers de cementtegels alsook het zandbed volledig te verwijderen. De cementtegels zullen gerecupereerd worden waar mogelijk. De minderwaardige tegels in marmerkorrel zullen worden uitgebroken en afgevoerd. Een nieuwe geïsoleerde vloeropbouw zal worden aangebracht.

Op de eerste verdieping is voorzien om de houten plankenvloer zorgvuldig te verwijderen. De niet-herbruikbare onderdelen, alsook de als tijdelijke vloer geplaatste OSB-platen, zullen worden verwijderd van de werf. De herbruikbare planken zullen zuiver gemaakt worden en droog worden opgeslagen. De moerbalken zijn, indien mogelijk, voorzien om te behouden en te herstellen. Indien blijkt dat de moerbalken vervangen moeten worden omwille van stabiliteitsproblemen, rot en/of beschadiging, zal dit gebeuren door nieuwe elementen met dezelfde afmetingen en afwerkingsgraad. Verder is voorzien om de kinderbalken integraal te vervangen door nieuwe balkenlagen in vurenhout. De bestaande kinderbalken zijn immers voor een groot deel beschadigd en aangetast door vocht, en de secties voldoen niet aan de vooropgestelde stabiliteitseisen. Tot slot is opgenomen in het dossier om de verdiepingsvloer bij restauratie te voorzien van isolatie tussen de kinderbalken. Dit heeft een akoestisch voordeel en zorgt ervoor dat de ruimten eronder en erboven sneller opgewarmd kunnen worden.

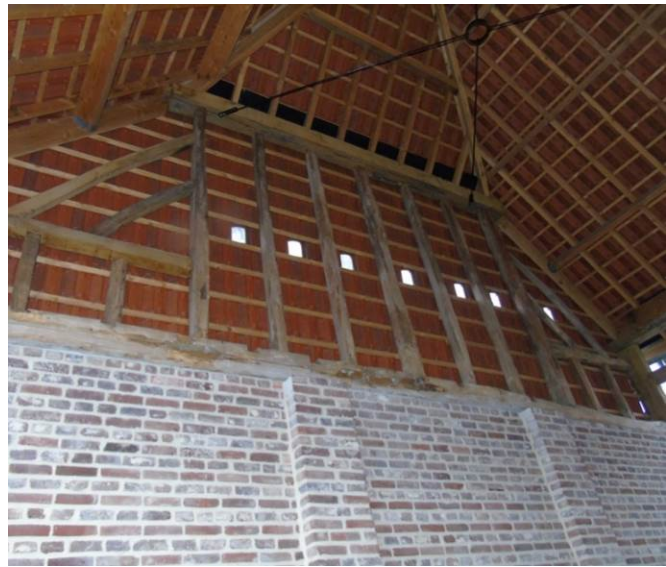
Figuur 5.19 (links) Afwerking dakstructuur ter hoogte van het 19de-eeuwse gedeelte aan de rechterzijde van de laat-17de-eeuwse kern.
Figuur 5.20 (rechts) De poortdoorgang is niet voorzien van een dakisolatie.
Bron: Foto's Erfgoed & Visie bvba (januari 2016)

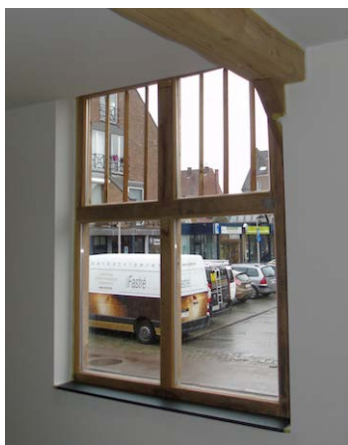
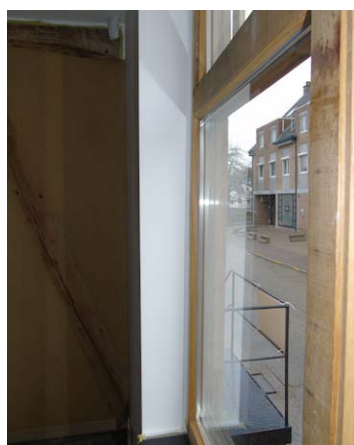
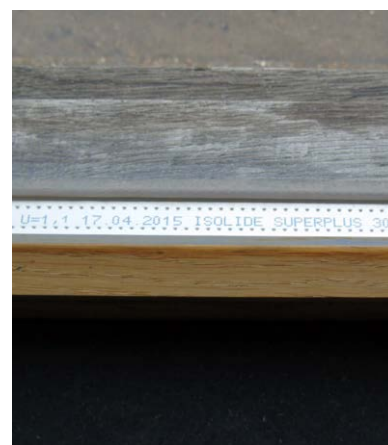
Uit het oogpunt van de bouwknoep is de aansluiting van het houten schrijnwerk op de houten vakwerkstructuur niet volgens de hedendaagse thermische vereisten. De kieren zijn wel opgekit, maar er is niets omkast en de ramen zijn koud tegen het stijl- en regelwerk geplaatst, zonder halfhoutse verbinding of thermische scheiding. Om het schrijnwerk op thermisch vlak zoveel mogelijk in orde te brengen, werd er wel een dichtingsband tussen de ramen en de stijlen aangebracht.

Figuur 5.25 (links) Houten kruisraam in de laat-17^{de}-eeuwse kern, na restauratie.

Figuur 5.26 (midden) Detail houten kruisraam in de laat-17^{de}-eeuwse kern, na restauratie.

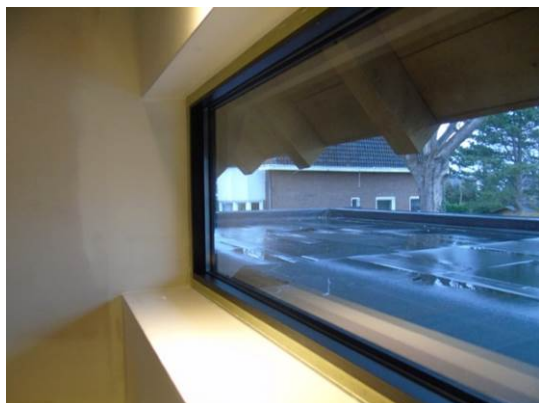
Op de verdieping zijn ter hoogte van de achtergevel nieuwe bandramen voorzien met thermisch geïsoleerde aluminiumprofielen. De nieuwe gevelopeningen werden binnen een bestaand vlak geplaatst en zijn op een duidelijk hedendaagse manier uitgewerkt wat maakt dat ze vanuit erfgoedstandpunt aanvaardbaar zijn. Verder schaden de nieuwe ramen de afleesbaarheid van de buitengevels niet. Er is voor gekozen om de nieuwe ramen toe te passen in de achtergevel van het vakwerkwoonhuis, die het minst beeldbepalend is en weinig originele of typische gevelopeningen kent, en die eveneens deels 'wegvalt' achter de nieuwe aanbouw.

Figuur 5.28 (links) Thermisch geïsoleerde aluminiumramen ter hoogte van de achtergevel, na restauratie.

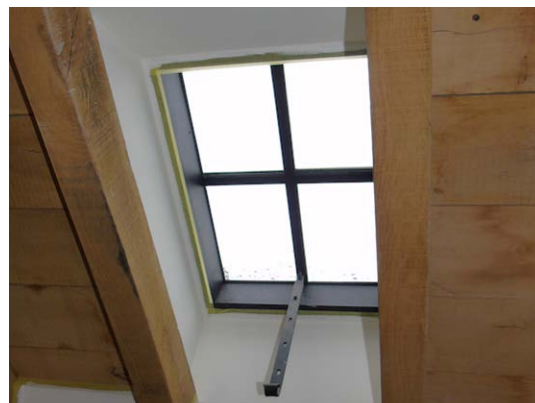
Verder zijn er in het dakvlak verschillende nieuwe, thermisch isolerende dakvlakramen uit staal geplaatst om op die manier meer licht te creëren in de ruimtes op de verdieping. Deze stalen dakvlakramen zijn duidelijk een hedendaagse toevoeging en zijn goed geïntegreerd in het beschermd monument.

Figuur 5.29 (rechts) Stalen dakvlakraam (interieur), na restauratie.

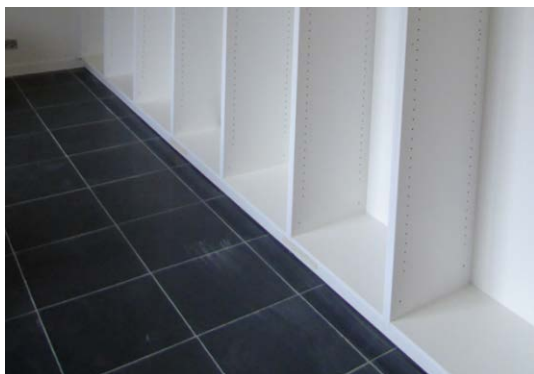
De cementtegels van het gelijkvloers werden uiteindelijk niet terug gelegd, maar vervangen door nieuwe hedendaagse keramische vloertegels en deels door houten parketvloeren. Hoewel het vanuit erfgoedstandpunt aangewezen was om de bevloering maximaal te recuperen, bleek dit in de praktijk onmogelijk omdat de tegels in een cementgebonden mortelbed geplaatst waren en bij demontage de schade te groot zou zijn.

Figuur 5.31 (links) Nieuwe hedendaagse keramische vloertegels op het gelijkvloers, na restauratie.

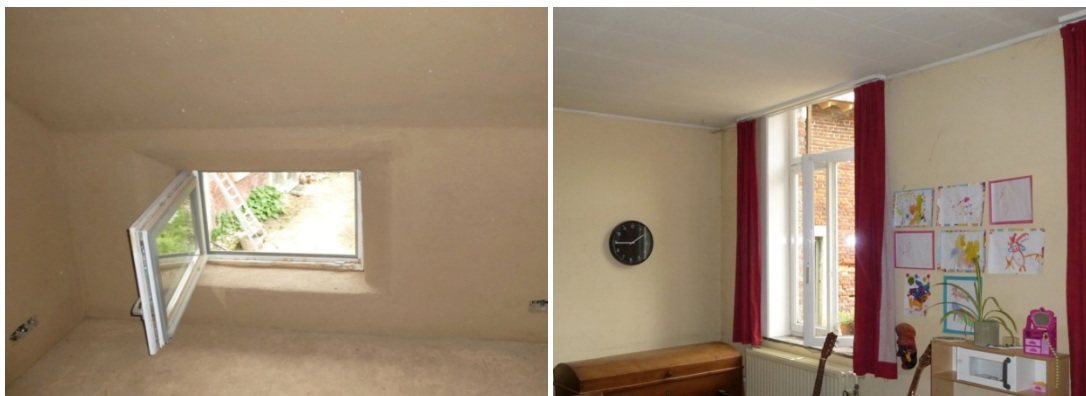
Op de eerste verdieping van het woonhuis is het buitenschrijnwerk recent vervangen door nieuw schrijnwerk met een verbeterde dichting. Het buitenschrijnwerk heeft een U-waarde van $U = 1,59 \text{ W/m}^2\text{K}$ ($U_g = 1,00 \text{ W/m}^2\text{K}$ voor de beglazing $U_f = 2,36 \text{ W/m}^2\text{K}$ van het profiel) geplaatst in een houten kader met PEFC-label en voorzien van luchtdichtheidsslabben die werden ingeleemd.

Het buitenschrijnwerk op het gelijkvloers van het woonhuis is weinig waardevol. De ramen ter hoogte van de voorgevel hebben meer erfgoedwaarde dan deze van de achtergevel. De raampomp is er namelijk nog aanwezig, en vermoedelijk gerecupereerd van de oorspronkelijke ramen. Het houten schrijnwerk is in de loop der tijd vervangen. De staat van het huidige schrijnwerk is op bouwfysisch vlak relatief goed, maar dient op bouwtechnisch en meer specifiek op energetisch vlak verbeterd te worden. De ramen zijn namelijk niet luchtdicht. Verder heeft de voordeur heel wat wijzigingen gekend en is de tuindeur niet luchtdicht.

Figuur 6.10 (links) Nieuw schrijnwerk op de eerste verdieping van het woonhuis.

Figuur 6.11 (rechts) Bestaand schrijnwerk op het gelijkvloers van het woonhuis.

Vanuit energetisch standpunt is het aangewezen om het buitenschrijnwerk op het gelijkvloers van het woonhuis aan te passen en te vervangen door schrijnwerk met een verbeterde dichting (cf. schrijnwerk op de eerste verdieping). Op deze manier zullen reeds heel wat luchtlekken vermeden worden. Verder is het aangewezen om ook de tuindeur te vervangen door een goed sluitende deur zodat ook hier een beter luchtdicht geheel verkregen wordt. Vanuit erfgoedstandpunt zijn deze ingrepen aanvaardbaar, aangezien het bestaande buitenschrijnwerk weinig waardevol is.

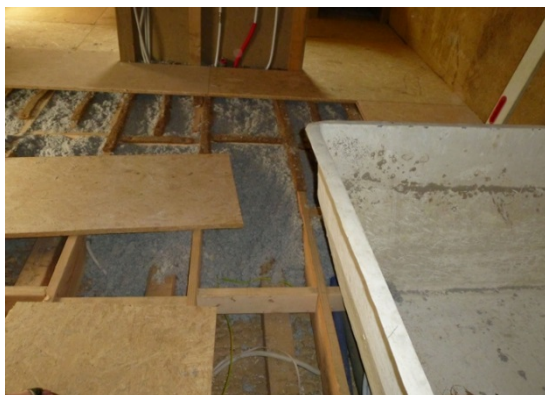
De vloer op het gelijkvloers van het woonhuis bestaat uit weinig waardevolle keramische tegels. Het isoleren van deze vloer kan worden uitgevoerd zoals op de eerste verdieping, maar dit leidt opnieuw tot een uitdikking. Verder is het isoleren van deze vloer langs de onderzijde (via de kelder) vanuit erfgoedstandpunt niet aangewezen aangezien het kelderplafond bestaat uit opmerkelijke Boheemse kappen.

Figuur 6.12 (links) Isoleren van de verdiepingvloer in het woonhuis.

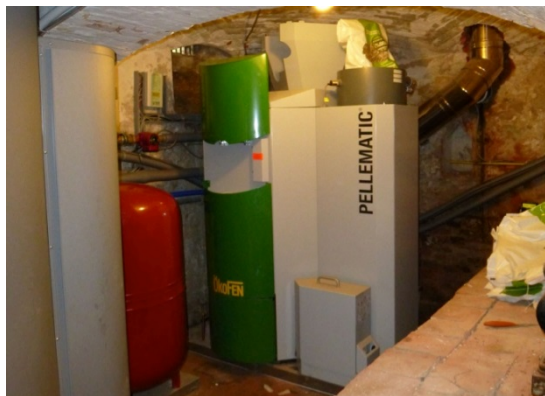
Wat de technische uitrusting van de vierkantshoeve betreft, bevindt er zich in de kelder van het woonhuis momenteel een pelletketel verbonden met twee geïsoleerde boilers van 1000 L die werken als buffervaten. Ondanks de omvang van deze installatie, kon deze geïntegreerd worden in de kelder zodat de installatie geen impact heeft op de erfgoedwaarde van de woning. Deze boilers zijn ook verbonden met 16 m² thermische zonnepanelen. Deze installatie wordt gebruikt om de vierkantshoeve te verwarmen en ook om alle sanitair warm water te produceren.

Figuur 6.14 (links) Pellet verwarming in de kelder van het woonhuis.

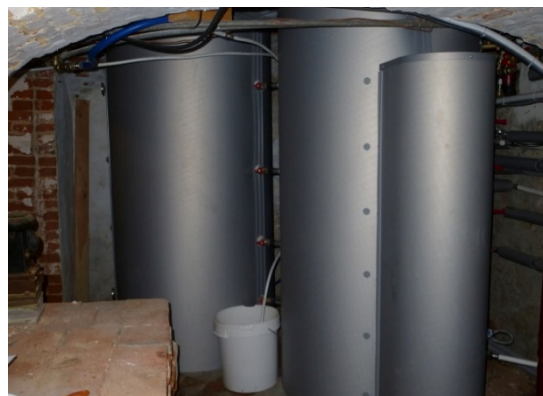
Figuur 6.15 (rechts) Geïsoleerde boilers in de kelder van het woonhuis.

Het verwarmingssysteem met pelletketel en geïsoleerde boilers werd in de niet-geïsoleerde kelder geplaatst, dus buiten het beschermd volume. De twee grote boilers zijn wel voorzien van isolatie. Ook de leidingen met warm water zijn geïsoleerd, wat hier noodzakelijk is om warmteverliezen te beperken. Vanuit energetisch standpunt was het beter geweest om het systeem voor verwarming en sanitair warm water binnen het beschermd volume te plaatsen. Bovendien is de belevingswaarde van de kelder met de Boheemse kappen aangetast, alhoewel het plaatsen van de verwarmingsinstallatie geen schade heeft aangericht en op termijn reversibel is.

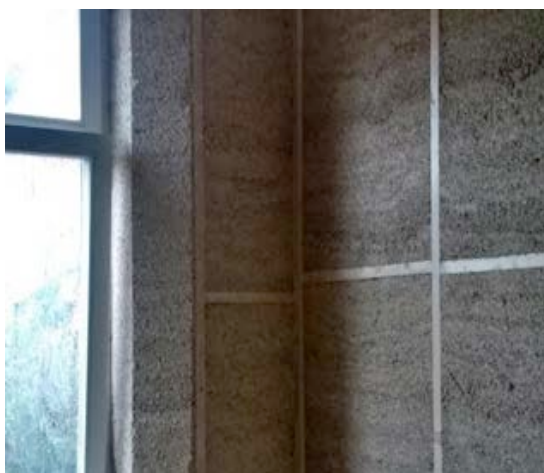
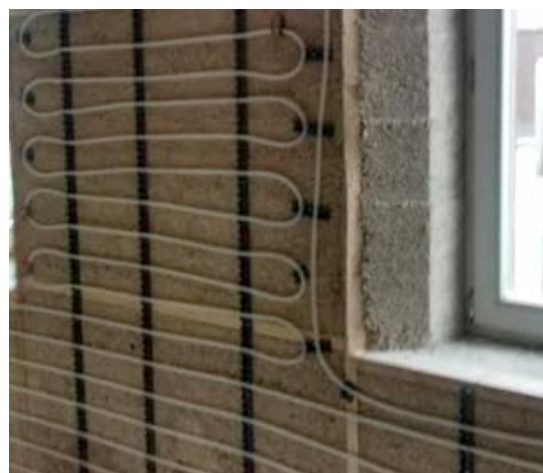
De buitengevels van het gelijkvloers van het woonhuis zijn geïsoleerd en zijn opgebouwd uit de oude bakstenen muur (36 cm), kalk-hennep (20 cm) en leem (3 cm). De U-waarde van de buitengevels komt hiermee op 0,23 W/m²K. Dit gaat evenwel gepaard met relatief groot ruimteverlies omdat men werkt met biologische materialen (de λ -waarde is lager dan deze van klassieke isolatiematerialen, waardoor meer dikte vereist is). De kalkhennep is tussen een houten stijl- en regelwerk aangebracht. Het is een product dat zowel thermisch als akoestisch isolerend, onbrandbaar, dampopen, capillair, en vochtregulerend is, en dat niet wordt aangetast door schimmels en insecten. Het is toegepast in een dikte van 20 cm met als gevolg dat de dikte van de buitenmuren en ook de diepte van de dagkanten aan de ramen vergroot is. De kalkhennepisolatie is afgewerkt met een leembeplesering van 3 cm. Om de uitdikking aan de dagkanten van de ramen op te vangen, is er – net zoals op de eerste verdieping – gewerkt met afgeschuinde dagkanten.

Figuur 6.16 (links) Buitengevelisolatie met kalkhennep.

Figuur 6.17 (rechts) Buitengevelisolatie met kalkhennep en wandverwarming.

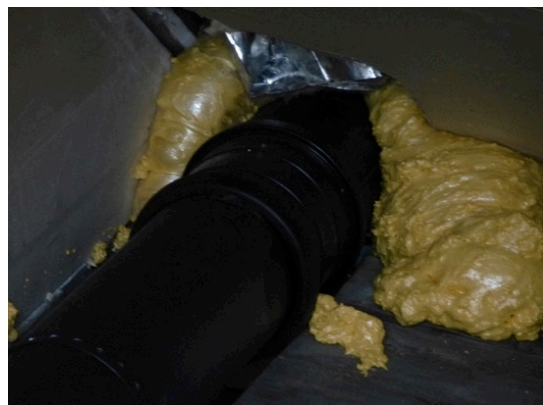
Daarnaast zijn de dakgoten ter hoogte van de voorgevel zeer ondiep, en de reiniging ervan is allesbehalve evident. Het regenwater blijft geregeld in de goten staan, met vegetatiegroei tot gevolg. De afvoerbuis loopt niet langs de voorgevel, maar door de zolderruimte naar de achtergevel toe. Deze afvoerbuis is deels vernieuwd in polyethyleen (PE) en kent een kleine helling waardoor de buis vaak verstopt raakt. De buis kan voorzien worden van een controlevenster zodat ze nagezien kan worden op slib of opstopping. Indien nodig kan de afvoerbuis dan uitgespoten worden. De dakgoot ter hoogte van de achtergevel werd recent volledig vernieuwd.

Figuur 7.4 (rechts) Deels vernieuwde afvoerbuis in PE.

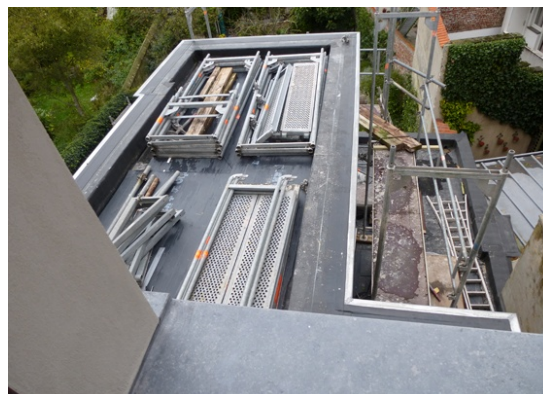
Figuur 7.6 (rechts) Geïsoleerde platte daken bijgebouwen.

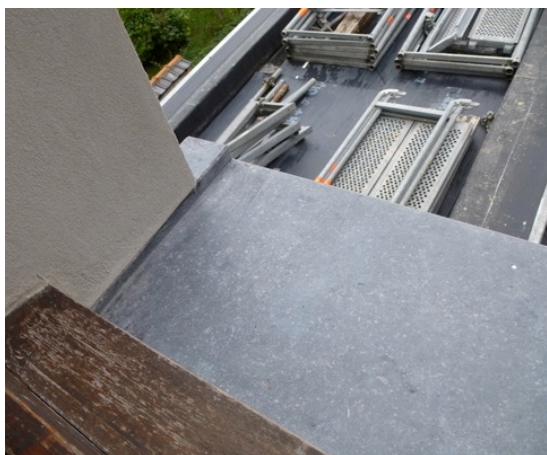
De achtergevel van de woning werd recent geïsoleerd langs de buitenzijde, omdat deze gevel weinig erfgoedwaarde heeft. In totaal bedraagt de uitdikking naar buiten toe 5,5 cm. Deze bestaat uit 2 cm luchtspouw, 3 cm isolatiemateriaal en 0,5 cm pleister. De raamdorpels werden ten gevolge van de uitdikking vernieuwd en verlengd, en zijn gedetailleerd met neuten. Enkele gedeelten van de achtergevel alsook de gevels van de bijgebouwtjes zijn klaar om op dezelfde wijze geïsoleerd te worden. Vanuit erfgoedstandpunt is dit aanvaardbaar omwille van de beperkte erfgoedwaarde van deze achtergevel.

Figuur 7.7 (links) Uitdikking achtergevel en nieuwe raamdorpels.

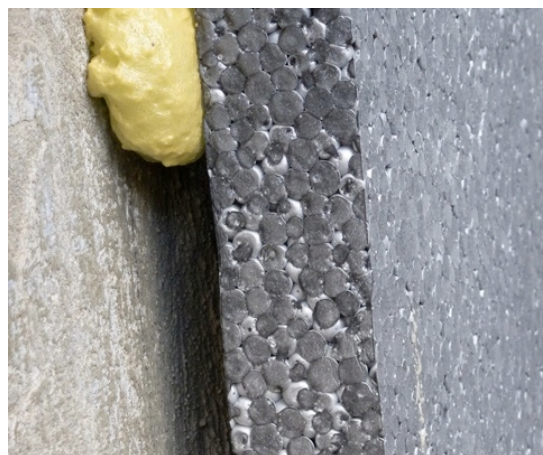
Figuur 7.8 (rechts) Opbouw buitengevelisolatie achtergevel.

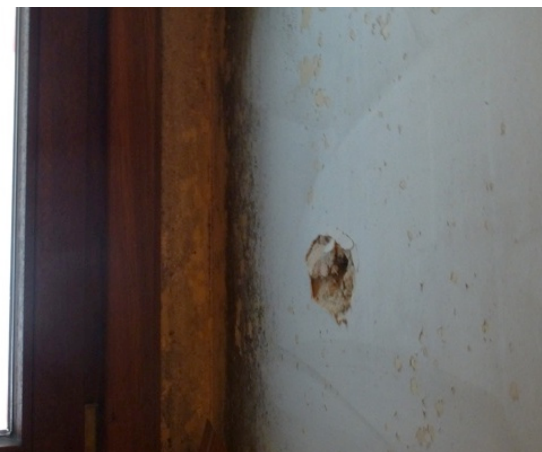
Ter hoogte van de achtergevel van de woning wordt de kleine ruimte op de eerste verdieping die toegang geeft tot de badkamer gekenmerkt door schimmelvorming. De leidingen zijn er momenteel alle zichtbaar. Deze ruimte kan naast de buitenisolatie voorzien worden van bijkomende isolatie aan de binnenzijde, zodat het isolatiepakket vergroot. De muren kunnen uitgedikt worden met circa 6 cm. Daardoor kunnen de leidingen die momenteel zichtbaar zijn, aan het zicht worden onttrokken.

Figuur 7.9 Detail van de schimmelvorming in de kleine ruimte die toegang geeft tot de badkamer.
Bron: Foto Erfgoed & Visie bvba (oktober 2013)

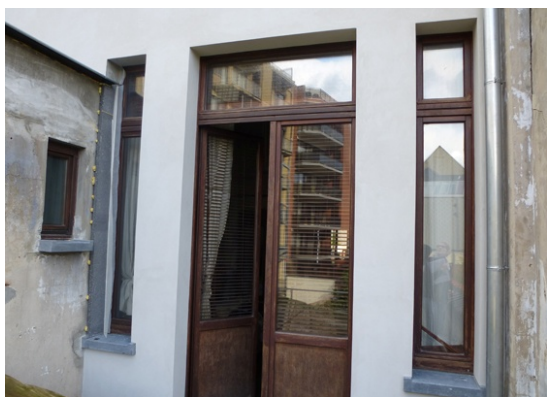
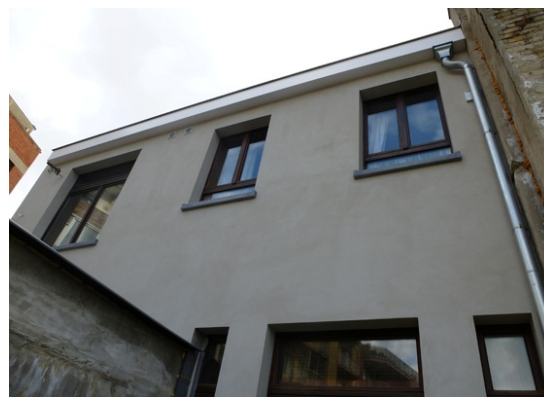
Het nog bewaarde historische schrijnwerk is bouwfysisch gezien in goede staat. Hier en daar is er een onderlijst of waterlijst ingerot. Het oorspronkelijke schrijnwerk ter hoogte van de achtergevel werd een 20-tal jaren geleden volledig vervangen door ramen in een tropische houtsoort met dubbele beglazing.

Figuur 7.10 (links en rechts) Schrijnwerk achtergevel.
Bron: Foto's Erfgoed & Visie bvba (oktober 2013)

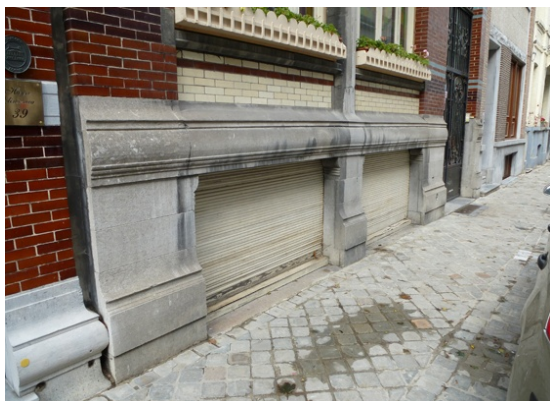
Op de kelderverdieping van de woning is het oorspronkelijke schrijnwerk ter hoogte van de voorgevel nog behouden. Het hout is nog in goede staat. Zowel de kelderramen als het kelderluik zijn niet geïsoleerd. De kelderramen zijn voorzien van enkel glas en vertonen heel wat spleten en kieren. De rolluiken kunnen niet meer geopend worden.

Figuur 7.11 (links) Schrijnwerk kelderverdieping.

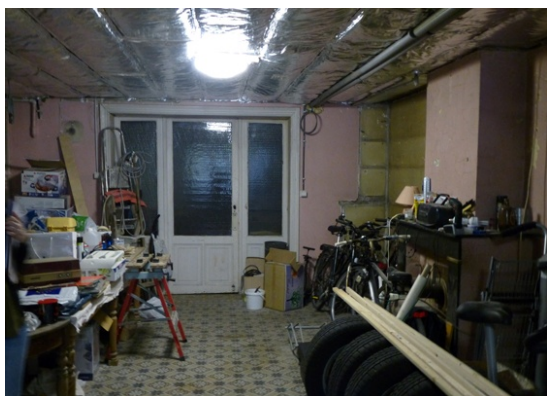
Figuur 7.16 (links) Isolatie aan de onderzijde van het plafond in de kelder.

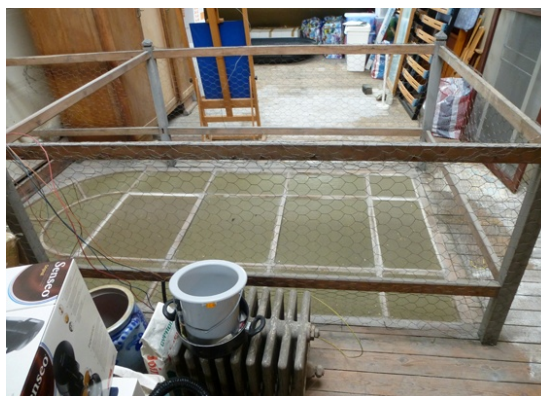
Het dak van het burgerhuis werd een 20-tal jaren geleden aan de binnenzijde geïsoleerd met rollen rotswol van 69 mm dik, en volledig afgetimmerd. Vanuit erfgoedstandpunt is het behoud van het dak positief. Een zwak punt binnen dit geïsoleerde dak vormt de lichtkoepel die niet geïsoleerd is en tevens scheuren en kieren vertoont. Bouwtechnisch gezien is het dan ook interessant om de niet geïsoleerde lichtkoepel te vervangen door een vast raam met dubbele beglazing om op die manier de warmteverliezen via de lichtkoepel zoveel mogelijk te beperken.

Figuur 7.17 (rechts) Lichtkoepel in de zoldervloer.

Het is mogelijk om de vloer van de zolderruimte te voorzien van isolatie. Bijkomend kan hierbij het bovenlicht geïsoleerd worden. Zo kan bijvoorbeeld dubbel gelaagd glas dat begaanbaar is en gevat is in geïsoleerde stalen profielen er bovenop worden aangebracht. De geïsoleerde stalen profielen lopen hierbij bij voorkeur gelijk met de bestaande houten latten.

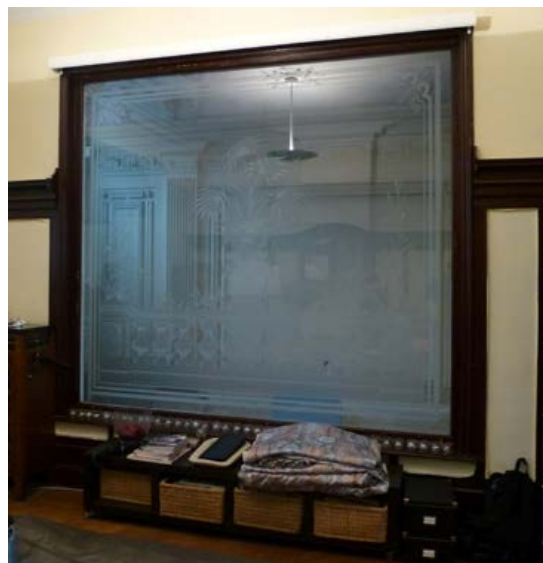
De raampartij op het gelijkvloers tussen de voormalige koetsdoorgang en de leefruimte van de woning, opgebouwd uit enkel glas, is in goede staat. Het glas vertoont een vormgeving in Art Deco en werd vermoedelijk in de loop van de jaren '20 aangebracht. Het enkel glas (geëtst) van de raampartij kan voorzien worden van voorzetbeglazing aan de verwarmde interieurzijde van het raam. Dit is de meest eenvoudige en voordelige oplossing. De voorzetbeglazing kan worden opgebouwd uit monumentenglas, meer bepaald uit modern glas (bijvoorbeeld door modern glas van 8,5 cm dik en een gewicht van 19,9 kg/m²).

Figuur 7.19 (rechts) Raam tussen voormalige koetsdoorgang en woonruimte.

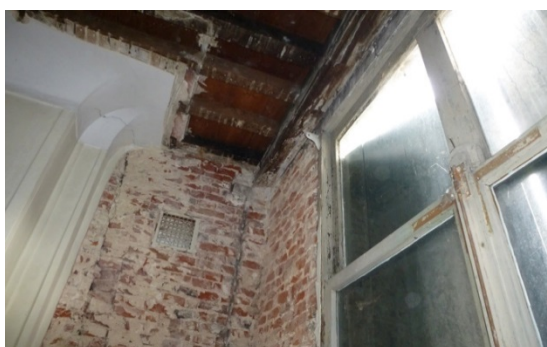
De ramen en het metselwerk sluiten op verschillende plaatsen niet meer goed aan. Op verschillende plaatsen zijn er kieren en spleten. De lucht- en waterdichtheid van het schrijnwerk is met andere woorden slecht.

Figuur 8.13 Detaillering buitenschrijnwerk voorgevel gelijkvloers (interieur).
Bron: Foto Erfgoed & Visie bvba (juni 2013)

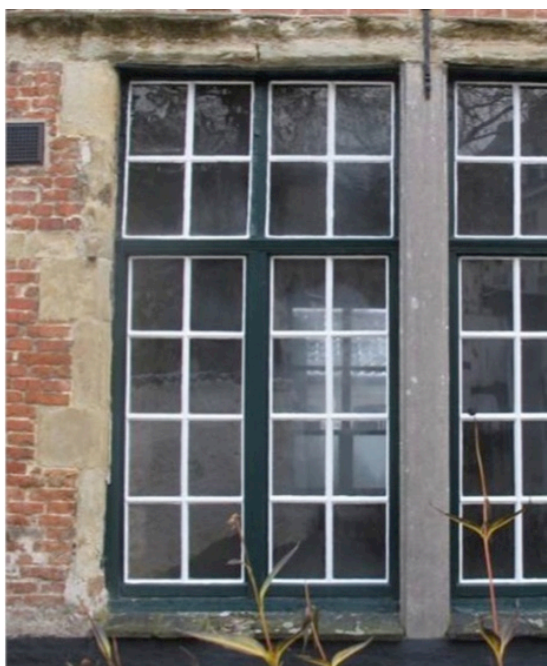
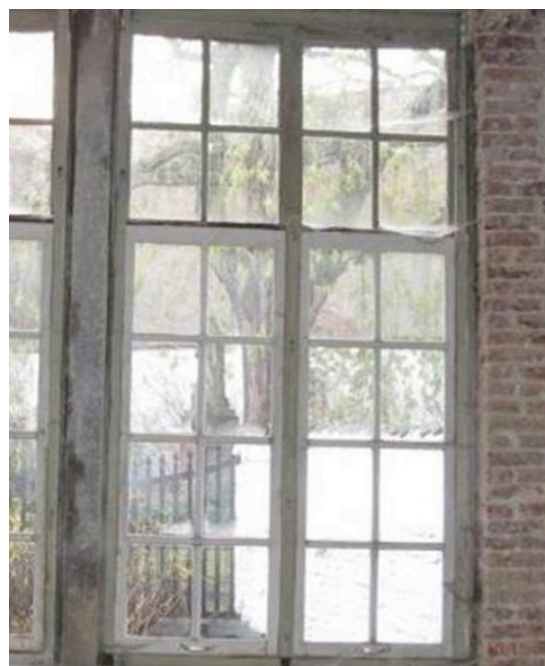
Figuur 8.14 Raam voorgevel gelijkvloers (links: exterieur, rechts: interieur).
Bron: Foto's Stooparchitecten bvba

Wat de restauratie van de ramen betreft, is in het dossier van Stooparchitecten bvba een onderscheid gemaakt tussen ramen die volledig vernieuwd/vervangen zullen worden, ramen die vernieuwd zullen worden volgens bewaard model en ramen die maximaal te behouden en te restaureren zijn. De ramen ter hoogte van de voorgevel zullen op het gelijkvloers vernieuwd worden volgens bewaard model. Deze op de eerste verdieping worden vernieuwd volgens bewaard model, maar terug voorzien van een schuifraam. Deze op de zolderverdieping zullen volledig vernieuwd/vervangen worden en voorzien van een invulling met 6-delige roedeverdeling in plaats van de bestaande 4-delige roedeverdeling²⁸. Uit fotomateriaal van het KIK is namelijk gebleken dat deze ramen oorspronkelijk een 6-delige verdeling hadden. Daarnaast zullen de ramen op de zolderverdieping worden uitgerust met binnenluiken²⁹.

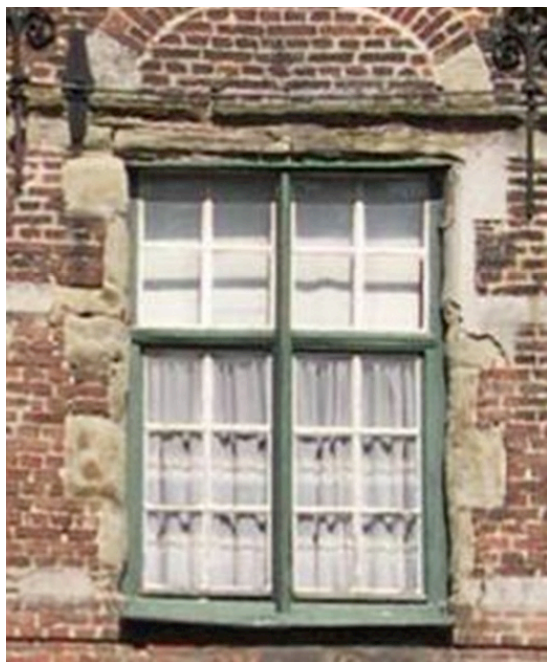
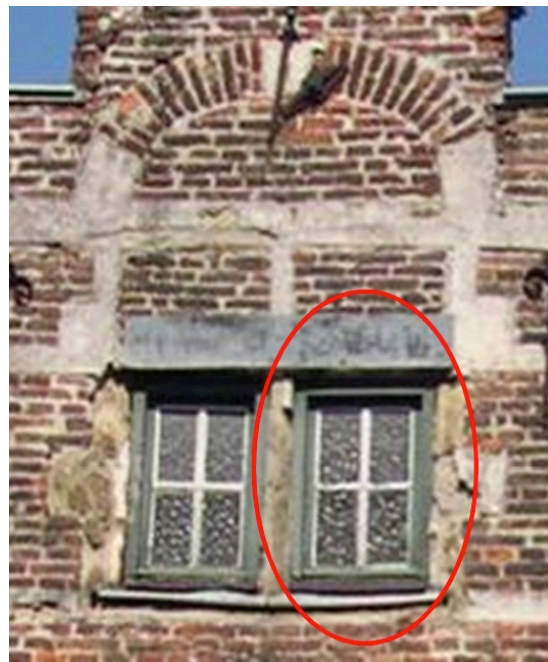
Figuur 8.15 Ramen voorgevel eerste verdieping.
Bron: Foto's Stooparchitecten bvba

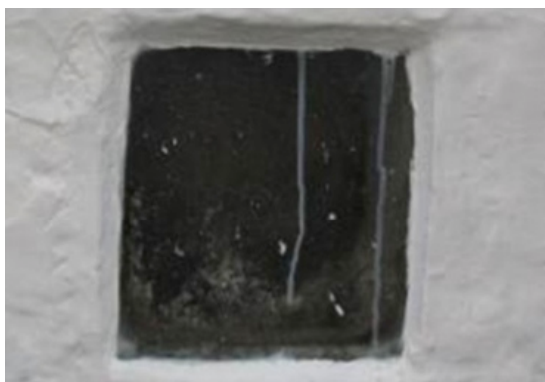
De vier ramen in de traptoren zijn deels rechtstreeks gevat in het metselwerk en zijn deels in houten schrijnwerk. De ramen zijn voorzien van enkele beglazing en zijn zowel op bouwfysisch als op bouwtechnisch vlak in slechte staat. Verder sluiten de ramen en het metselwerk op verschillende plaatsen niet meer goed aan. Op verschillende plaatsen zijn er kieren en spleten. De lucht- en waterdichtheid van het schrijnwerk is met andere woorden slecht.

Figuur 8.21 (links) Raam traptoren (exterieur).

In het dossier van Stooparchitecten bvba is voorzien dat de ramen in de traptoren volledig vervangen zullen worden door stalen ramen met gemetalliseerde en voorgelakte niet geïsoleerde profielen³⁵. Wat de beglazing betreft, is dit in het dossier op dezelfde wijze uitgewerkt als bij de ramen van de voor- en achtergevel van het dubbelhuis.

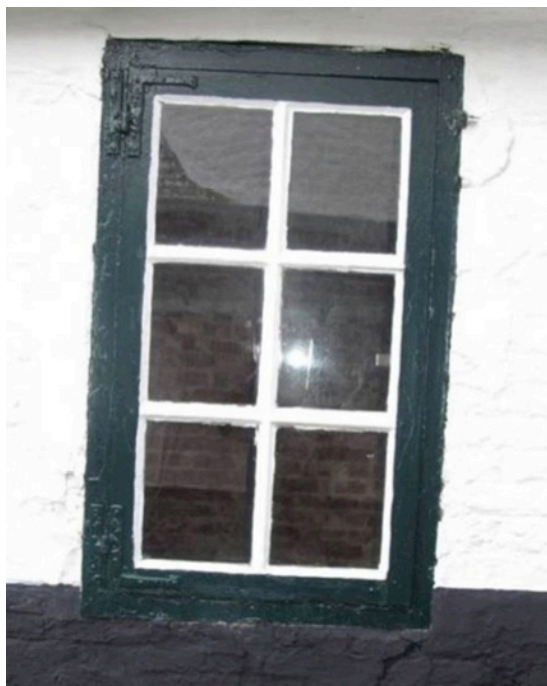
De ramen ter hoogte van de uitbouw van het dubbelhuis met de keuken en dat ter hoogte van het bijgebouwtje zijn in hout en voorzien van enkele beglazing. Het schrijnwerk is zowel bouwfysisch als bouwtechnisch gezien in slechte staat. Verder sluiten de ramen en het metselwerk op verschillende plaatsen niet meer goed aan. Op verschillende plaatsen zijn er kieren en spleten. De lucht- en waterdichtheid van het schrijnwerk is met andere woorden slecht.

Figuur 8.23 (links) Raam uitbouw keuken (exterieur).

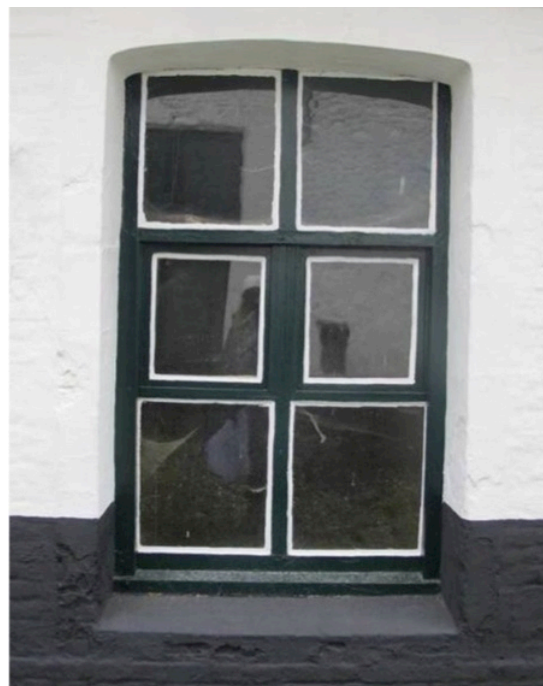
Figuur 8.24 (rechts) Raam bijgebouwtje (exterieur).

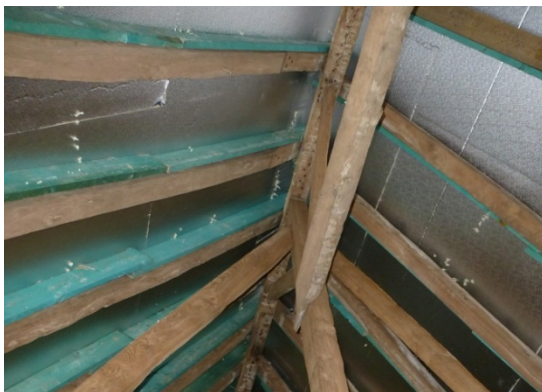
Het dak werd recent gerestaureerd en uitgevoerd als warm geïsoleerd dak. De Vlaamse pannen werden gerecupereerd. Het beeldbepalende karakter van het exterieur van de hoeve werd hierdoor slechts beperkt aangepast. Het dak ligt nu wat strakker en de zijgevels werden in beperkte mate opgemetseld. In het zolderinterieur werd het uitzicht echter wel gewijzigd. De doorhangende kepers werden uitgerecht door toevoeging van houten planken.

Bouwfysisch gezien is de dakconstructie in goede staat omdat deze recent gerestaureerd werd. Bouwtechnisch gezien ontbreekt er een dampscherm (de naden tussen de platen zijn niet afgetaped) aan de binnenzijde van de dakopbouw, maar dit zal nog rechtgezet worden omdat de bouwheer de bedoeling heeft om bijkomende binnenisolatie aan te brengen tussen de kepers en om daarna het geheel af te werken met een bepleistering.

Figuur 9.7 (links) Detail sarkingdak met kepers die gerecht zijn met behulp van planken.

Het dak werd reeds vernieuwd en geïsoleerd (sarking). De eigenaar wil eveneens extra isolatie aanbrengen tussen de balken van het dak, hetgeen tevens zal bijdragen tot een betere akoestiek van de woning. Vanuit economisch standpunt is de bijkomende isolatie echter niet te verantwoorden door de zeer lange terugverdientijd. Bij het aanbrengen van de extra isolatie is het bijzonder belangrijk voorzichtig om te gaan met de bepaling van de dikte ervan. Er is namelijk al een dampscherm aanwezig op de reeds geplaatste isolatie. Het vocht dat van binnenuit door het eerste (indien niet luchtdicht aangesloten) dampscherm naar buiten migreert komt in een koudere zone van de isolatie een tweede dampscherm tegen. Het uittekenen van het dampdrukverloop met de methode van Glaser kan hier uitsluitsel bieden. Voor gebouwen in klimaatklasse II ($1165 \text{ Pa} < p_i < 1370 \text{ Pa}$) en III ($1370 \text{ Pa} < p_i < 1500 \text{ Pa}$) kan men als vuistregel nemen dat minstens 60 à 75% van de R-waarde aan de buitenzijde van het buitenste dampscherm moet liggen. PIR isolatie van 12 cm dik heeft een R-waarde van $5,20 \text{ m}^2 \text{ K/W}$. De R-waarde van de extra isolatie mag hier dus niet hoger liggen dan $2,08 \text{ m}^2 \text{ K/W}$. Hierbij kan dan eventueel gekozen worden voor minerale wol. (bvb. 75 mm, $R = 2,05 \text{ m}^2 \text{ K/W}$).

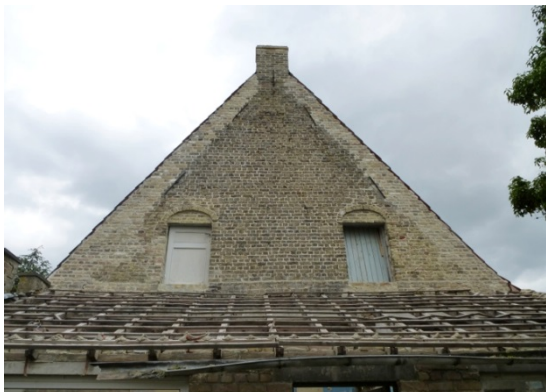
Aan het exterieur van het dak zal niets meer wijzigen. Door het aanbrengen van het sarkingdak zijn de zijgevels van de hoeve wel opgehoogd. Aan de buitenzijde moet de cementbepleistering toch nog gerestaureerd en bijgewerkt worden. Van zodra dit uitgevoerd is, wordt de ophoging van de zijgevels aan het zicht onttrokken..

Figuur 9.9 (links) De westgevel is in beperkte mate opgemetseld ten gevolge van het sarkingdak.

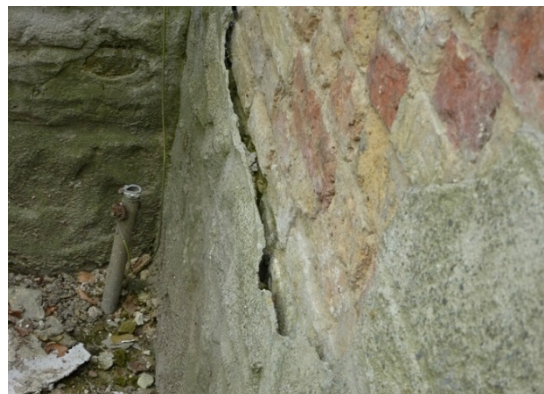
De buitengevels van de hoeve zijn opgebouwd uit volsteens baksteenmetselwerk. De muurvoeten tonen overal sporen van stijgvocht. Aan de buitenzijde zijn de gevels afgewerkt met een decoratieve cementbepleistering, meer bepaald met een gepolychromeerde natuursteenimitatie. Deze bepleistering, het meest beeldbepalende element van de historische hoeve, is op vele plaatsen in slechte staat. Zo zijn er in het verleden onprofessionele herstellingen gebeurd en zit de bepleistering aan de muurvoeten los ten gevolge van zoutuitbloeiingen die zich ophopen tussen het baksteenmetselwerk en de bepleistering. De bepleistering vertoont tevens een aantal scheuren. In de noordoostelijke hoek van de voorgevel ontbreekt een groot deel ervan.

Figuur 9.12 (rechts) Decoratieve cementbepleistering: noordoostelijke hoek.

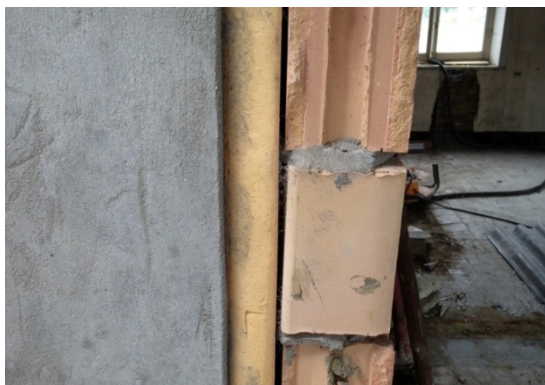
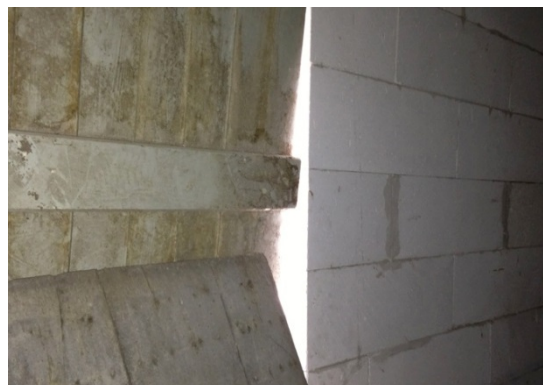
In het interieur waren de muren oorspronkelijk voorzien van een gewone bepleistering. Deze is reeds op verschillende plaatsen afgekapd. Er was geen hoogwaardige decoratieve afwerking voorzien op deze pleisters. Daarnaast zijn sommige muren reeds voorzien van een voorzetwand in snelbouwsteen op het gelijkvloers, opgevuld met PUR-platen, en met cellenbeton op de eerste verdieping.

De muren hebben last van opstijgend vocht. Dit probleem moet eerst opgelost worden door injecties. Vervolgens wenst de bouwheer de buitenmuren aan de binnenzijde na te isoleren. Hij dacht hierbij eerst aan een na-isolatie in minerale wol en dampscherm, later in isolerende bouwblokken (cellenbeton) op een nieuwe fundering. Beide worden door de ontwerpers echter nogal moeilijk haalbaar geacht. Ook het agentschap Onroerend Erfgoed stelt eisen in verband met aansluitdetails en voorstudies met betrekking tot risico op vochtophopingen. Bijkomend probleem vormt de vroeg 20ste-eeuwse cementbepleistering die behouden blijft en gerestaureerd zal worden. Een gespecialiseerd bureau, het Interprofessioneel Adviesbureau Duurzame Bouwtechnologie (IADB), werd onder de arm genomen om een voorstudie te maken waarbij als isolerende bepleistering een binnenbepleistering op basis van perlit-granulaten, als optie naar voren geschoven werd.

Figuur 9.13 (links) Voorzetwand in snelbouw, opgevuld met PUR-platen, op het gelijkvloers.

Figuur 9.14 (rechts) Voorzetwand op de verdieping.

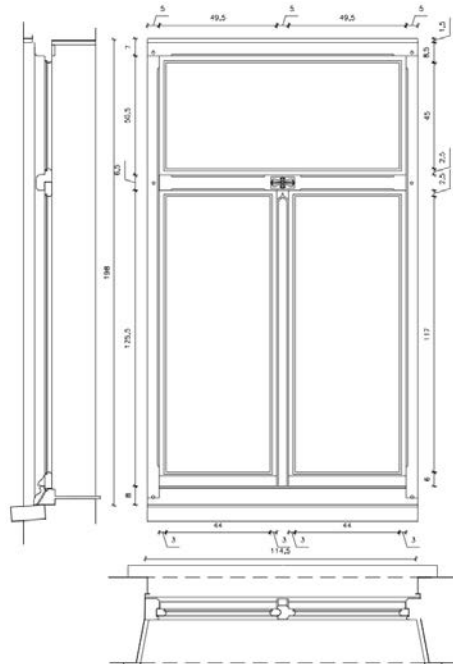
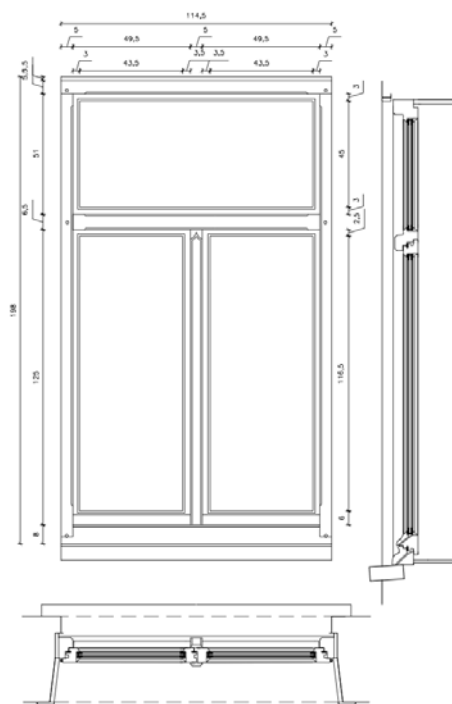
Aangezien het huidige schrijnwerk van de historische hoeve ter hoogte van de voorgevel globaal in slechte staat is, dringt een volledige vervanging van het schrijnwerk zich op. Dit laat toe om het enkel glas meteen mee te vervangen door dubbel glas. In het dossier van Dries Vanhove, de architect van de ramen, is voorzien om het huidige schrijnwerk te vervangen door nieuw schrijnwerk naar bestaand model, maar dan met een moderne performantie, namelijk met een drietrapsaansluiting. De volledige vervanging van het schrijnwerk zal aan de buitenzijde het uitzicht nauwelijks wijzigen. Aan de binnenzijde zal het uitzicht ten gevolge van de drietrapsaansluiting wel gewijzigd worden⁴⁷.

Figuur 9.15 (links) Schrijnwerk voorgevel, bestaande toestand.

Figuur 9.16 (rechts) Schrijnwerk voorgevel, nieuwe toestand.

De voordeur kan vervangen worden door een deur naar bestaand model met een verbeterde isolerende waarde en tochtlichting.

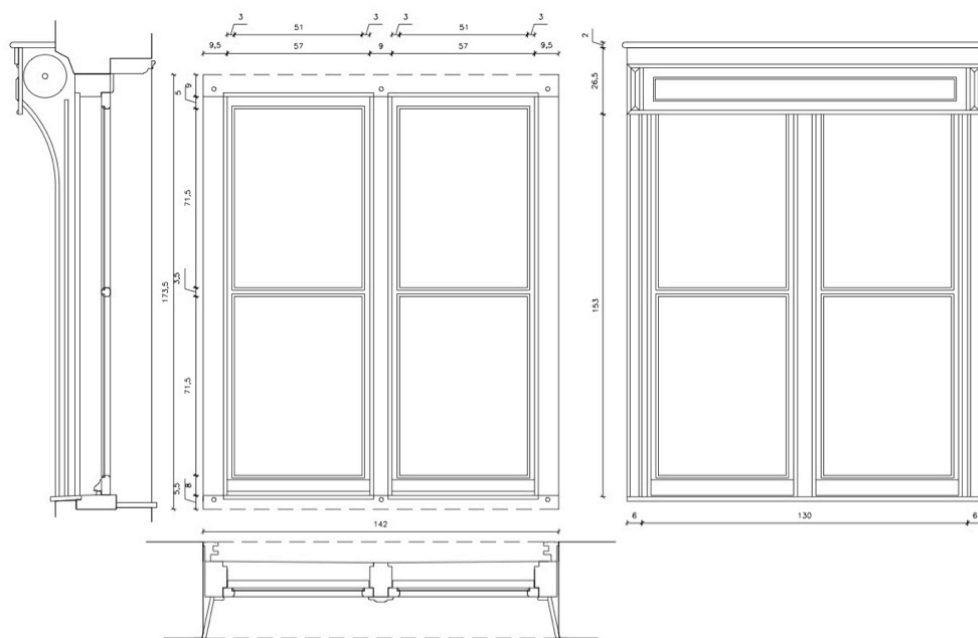
Ter hoogte van de achtergevel dringt een volledige vervanging van het schrijnwerk zich op. Dit laat toe om het enkel glas meteen mee te vervangen door dubbel glas. In het dossier is voorzien om het huidige schrijnwerk te vervangen door nieuw schrijnwerk naar bestaand model, maar dan met een moderne performantie, namelijk met een drierapsaansluiting. Enkele aanpassingen ten opzichte van het bestaande schrijnwerk zullen echter wel voorzien worden. Zo zal de luikspinning niet worden hernomen, en zal de hoogte van de ramen worden aangepast om de plaatsing van een nieuwe vensterdorpel in blauwe hardsteen eronder mogelijk te maken. Verder worden ook de rolluikkasten gereconstrueerd naar bestaand model. Rolluiken worden echter niet herplaatst. De rolluikkasten worden met een bijkomende plank dichtgemaakt aan de bovenzijde van de kozijnramen.

Figuur 9.17 Schrijnwerk achtergevel, bestaande toestand.

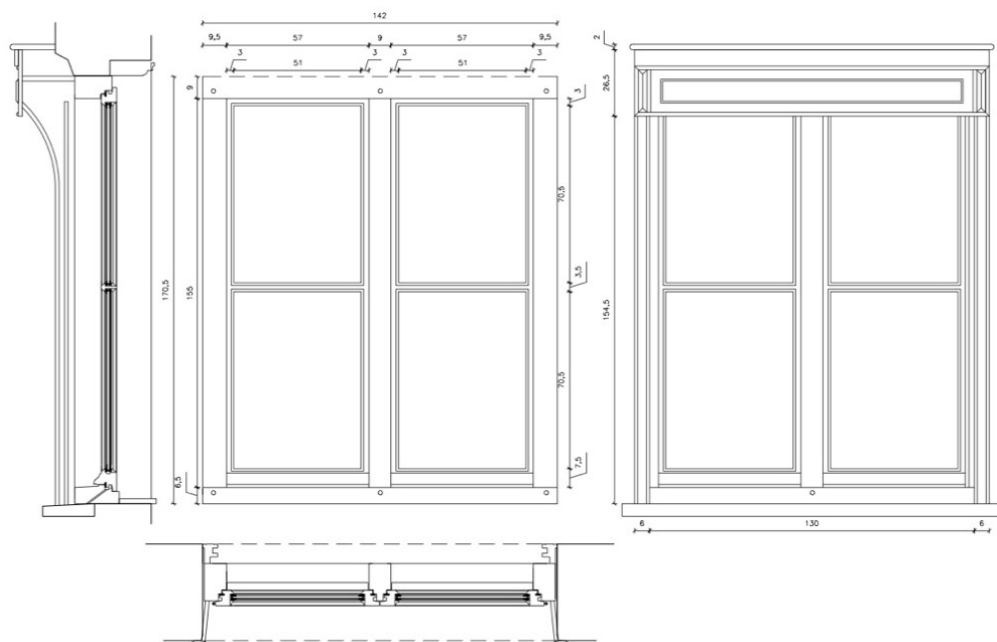
De volledige vervanging van het schrijnwerk zal aan de buitenzijde het uitzicht zo nauwelijks wijzigen. Aan de binnenzijde zal het uitzicht ten gevolge van de drierapsdichting wel gewijzigd worden⁴⁸.

Figuur 9.18 Schrijnwerk achtergevel, nieuwe toestand.

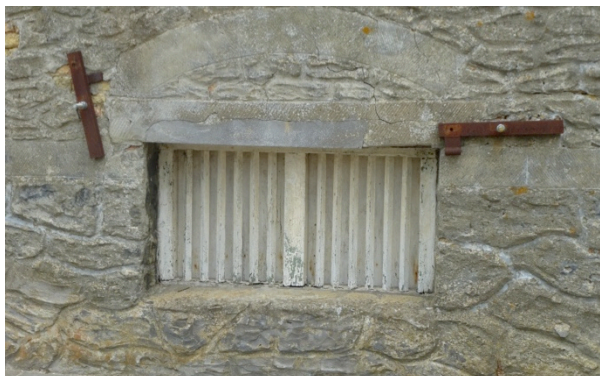
Het schrijnwerk ter hoogte van de kelder bestaat uit getraliede bolkozijnen met binnenluiken. Het huidige schrijnwerk is globaal in slechte staat.

Figuur 9.21 (rechts) Buitenschrijnwerk kelder.

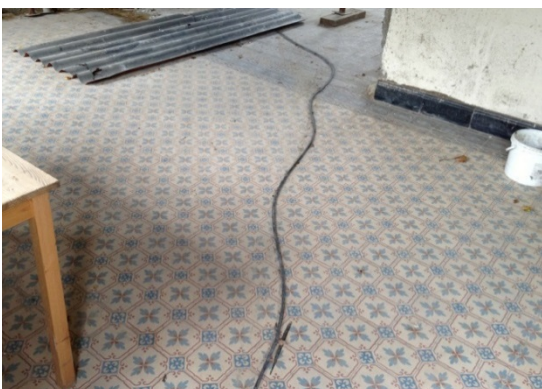
De vloeren van het gelijkvloers bestaan uit cementtegels op een zandbed. Deze vloeren zijn sterk onderhevig aan vochtbelasting en zijn op verschillende plaatsen gebroken of beschadigd. Bouwfysisch en bouwtechnisch is deze vloer niet in goede staat.

Figuur 9.22 (links) Cementtegelvloer, gelegen op een zandbed, op het gelijkvloers.

Omwille van de vochtproblemen in de woning, is het noodzakelijk de vloer van het gelijkvloers te vervangen door een nieuwe vloer. Bovendien wordt de configuratie van de binnenmuren gewijzigd zodat het vloerpatroon niet behouden kan blijven. Er wordt van de gelegenheid gebruik gemaakt om een bouwfysisch correcte betonnen ondervloer met een adequate vloerisolatie te voorzien.

De vloeren zijn nog niet vernieuwd en zijn in zeer slechte staat. Ze zijn geplaatst op een zandbed, en hebben veel last van vochtinfiltratie. Geadviseerd wordt om de vloer uit te breken en een betonnen ondervloer te voorzien. Hierop kan dan isolatie worden aangebracht. Bij vloerverwarming dient voldoende isolatie gebruikt te worden. Tot 2015 diende de vloer een U-waarde te hebben van maximaal 0,3 W/m²K.⁴⁹ Meestal wordt er gebruik gemaakt van gespoten PUR (min 9cm voor 2014), maar men kan ook andere isolatiematerialen gebruiken.

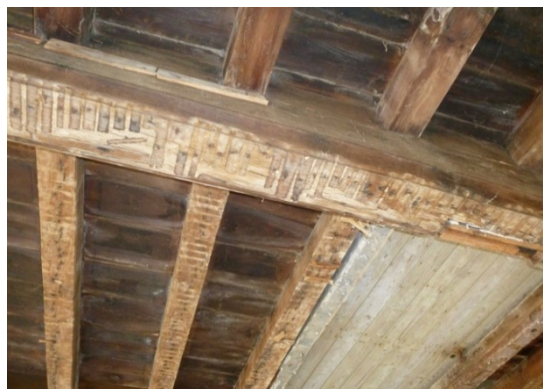
Figuur 9.23 (rechts) Vloer eerste verdieping: houten plankenvloer op moer- en kinderbalken.

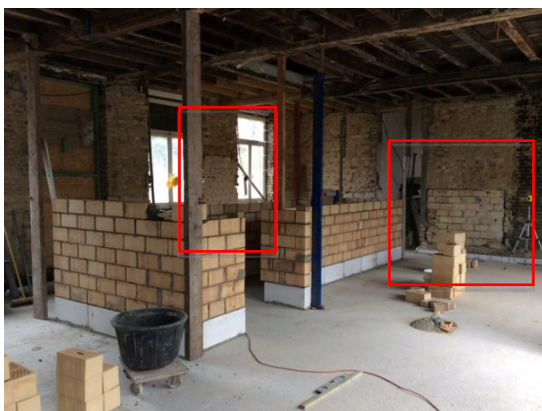
Op het gelijkvloers van de woning werden de oorspronkelijke buitengevels, vermoedelijk in de jaren '60, gedeeltelijk weggekapt en werden de weggekapte muren in die periode vervangen door snelbouwsteen die niet volgens de regels van goed vakmanschap gemetseld werd. Deze snelbouwsteen, alsook het terrepapier dat erachter zat, is bij de restauratie weggenomen en de oorspronkelijke buitengevels zijn opnieuw met een volle baksteen opgevangen.

Figuur 9.24 (links) De oorspronkelijke buitengevels werden gedeeltelijk weggekapt en vervangen door snelbouwsteen.
