Onderzoeksrapport

Energiezuinige maatregelen in monumenten met woonfunctie

Agentschap
Onroerend
Erfgoed

VERDONCK P., BEEL R., VERMEIREN E. & GRIETEN B. 2017: *Energiezuinige maatregelen in monumenten met woonfunctie*, Onderzoeksrapporten agentschap Onroerend Erfgoed 70, Brussel.

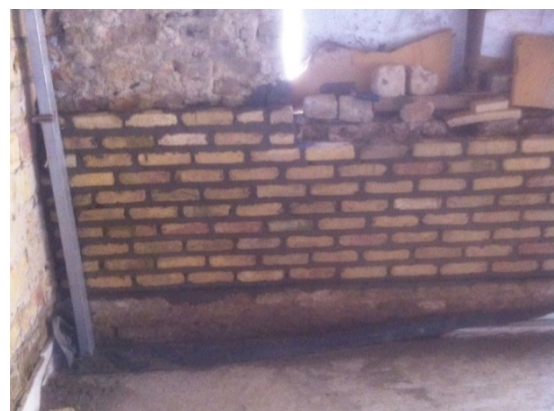
Figuur 9.25 (rechts) De oorspronkelijke buitengevels zijn opnieuw met een volle baksteen opgevangen.

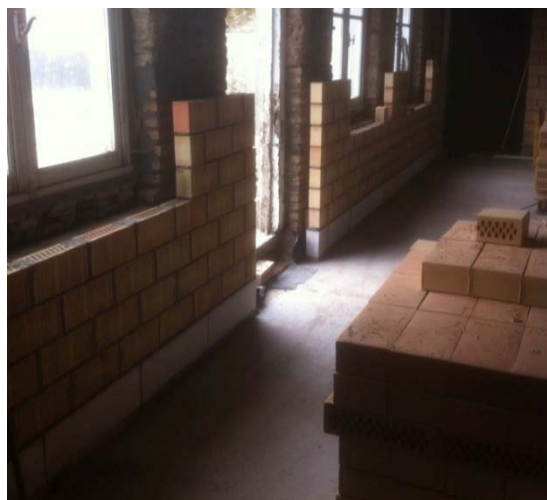
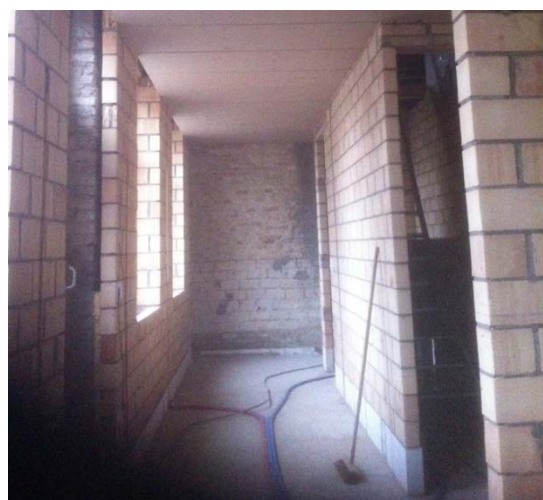
Vervolgens is voor deze muur een nieuwe, rechte muur opgetrokken in snelbouwsteen met een spouw van gemiddeld 4 cm breed. Op het ene punt is de spouw wat breder dan op het andere punt, aangezien de oorspronkelijke muur erg scheef en krom was opgetrokken. De spouw is gevuld met EPS-korrels, los in de spouw gegoten. Het aanbrengen van een PUR-isolatie was vanuit bouwfysisch standpunt ten zeerste afgeraden, aangezien het niet-dampopen karakter van decoratieve cementbepleistering. De buitengevels zijn aan de binnenzijde afgewerkt met een klassieke bepleistering.

Figuur 9.26 (links en rechts) Nieuw opgetrokken muren in snelbouwsteen met een spouw van gemiddeld 4 cm breed.
Bron: Foto's Eigenaar

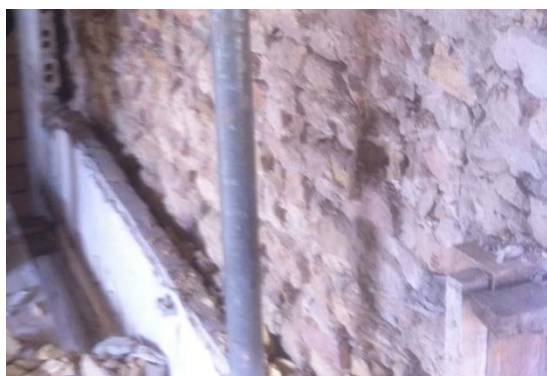
Figuur 9.27 (links) Opkamer gedeelte, na het weggakken van de snelbouwsteen en het terrepapier.

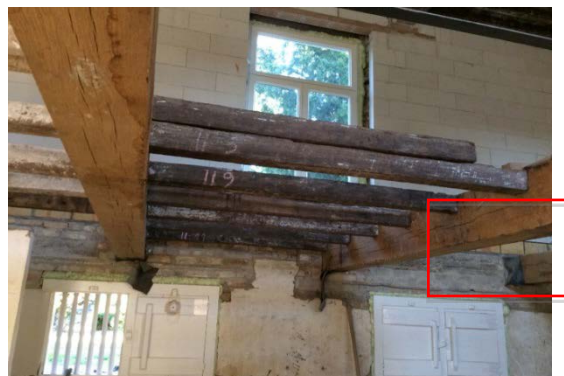
In het opkamer gedeelte is geen snelbouwsteen met spouw voorzien, maar zijn cellenbetonblokken van 10 cm dik gelijmd aan de binnenzijden van de buitengevels. De blokken zijn aangebracht op één laag snelbouwstenen die is aangebracht om het draagvermogen te verbeteren. Aangezien de buitengevels in de kelder onder de opkamer vanuit erfgoedstandpunt zichtbaar moesten blijven en origineel qua uitzicht, kon de cellenbetonblokkenmuur niet vertrekken vanop de vloer in de kelder. De dikte van de cellenbetonblokken was hierdoor beperkt tot 10 cm. In dit gedeelte zijn geen EPS-korrels voorzien, wegens te weinig ruimte en wegens af te raden in combinatie met cellenbeton.

Figuur 9.28 (rechts) Een foto genomen vanuit de kelder waarop de cellenbetonmuur in het opkamer gedeelte zichtbaar is die is aangezet op 1 laag snelbouwsteen.

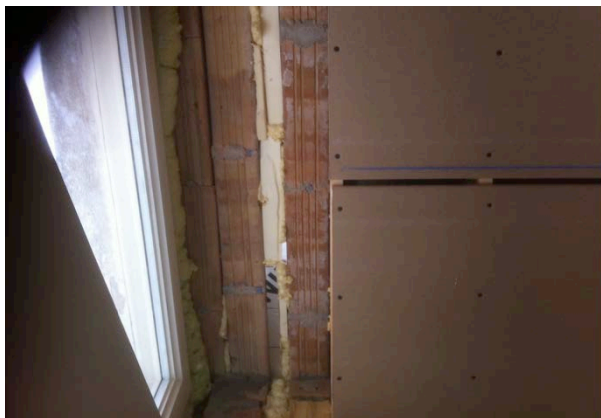
Figuur 9.29 Detail geïsoleerde aansluitingen tussen het buitenschrijnwerk en de buitengevels.

Alle aansluitingen tussen het buitenschrijnwerk en de buitengevels zijn goed dichtgestopt met isolatie om op die manier alles luchtdicht af te werken. De platen bovenaan zijn aangebracht om te voorkomen dat de EPS-korrels die in de spouw zijn aangebracht, er tussenuit zouden vallen. Vooraleer de buitengevels bepleisterd werden, is er nog extra isolatie rond het buitenschrijnwerk aangebracht.

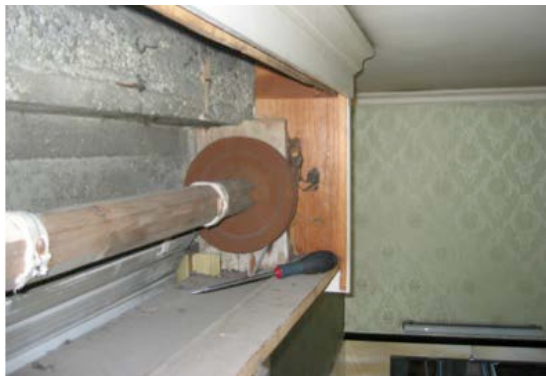
Figuur 10.2 (links) Boven de ramen zijn ingebouwde rolluiken aanwezig met aangestorte betonbalken.

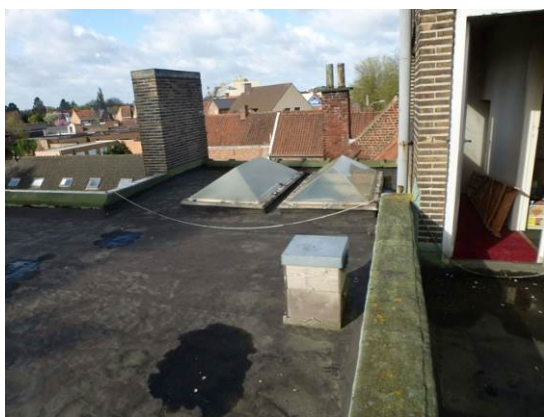
Oorspronkelijk waren er in de keuken en in de hal twee daklichten, bestaande uit glasdallen geplaatst in een betonnen kader. Het daklicht in de keuken werd in het verleden dichtgemaakt, maar een aftekening ervan is nog steeds zichtbaar in het plafond. Het daklicht in de hal is nog wel aanwezig, maar dit daklicht werd later afgedekt met een opake beglazing in een goudkleurig geschilderd kader waardoor de glasdallen momenteel niet meer van binnenuit zichtbaar zijn. De beglazing bestaat uit een tweeledige ruit met tussen de twee glasbladen een doorschijnend doek bestaande uit een laag glasvezels. Op het daklicht werden in het verleden twee koepels geplaatst. De wijziging van het daklicht in de hal dateert vermoedelijk uit het einde van de jaren '60 of het begin van de jaren '70.

Figuur 10.10 (links) Plat dak met roofing en twee koepels ter hoogte van het daklicht.

Wat het daklicht in de hal betreft, is het vanuit energetisch standpunt aangewezen om de bestaande twee koepels te vervangen door één grote, driewandige koepel die in zijn geheel over het bestaande daklicht gemonteerd wordt. Deze koepel voldoet bij voorkeur aan de huidige isolatie-eisen. Verder is het vanuit erfgoedstandpunt aangewezen om in het interieur de later gemonteerde glasplaat te verwijderen zodat de nu aan het zicht onttrokken glasdallen opnieuw zichtbaar worden.

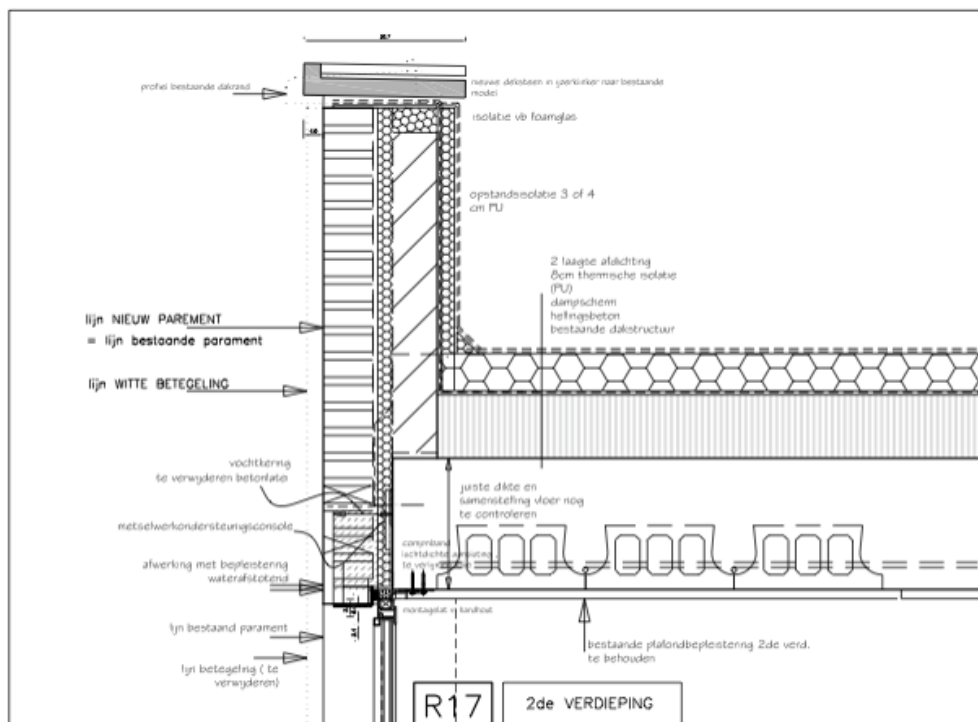
Figuur 10.12 Detailtekening dakopbouw en aansluiting ter hoogte van de dakrand.

Ook ter hoogte van de dakranden is het noodzakelijk om de koudebrug op te lossen. Dit kan eventueel door het aanbrengen van isolerende bouwblokken of door het aanbrengen van een isolatiestrook langs de bestaande opstand, met een extra isolatie aan de bovenzijde om de aansluiting met de muurisolatie te maken.

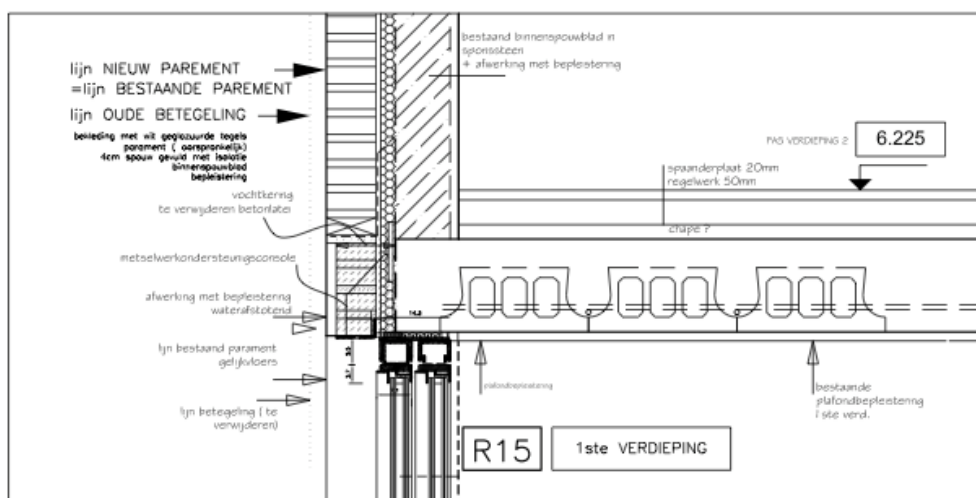
Figuur 10.13 Detailtekening dakopbouw en aansluiting ter hoogte van de opgaande muren.

Aangezien het dak goed geïsoleerd zal worden, is het van belang om een oplossing te zoeken voor de koudebruggen ter hoogte van de opgaande muren en dakranden. Wat de opgaande muren betreft, is het aangewezen om een aansluiting te maken met de isolatie in de wanden door het plaatsen van 'koudebrugisolatie' of door de isolatie op te trekken en aan te sluiten op de muurisolatie (fig. 9.12). Bij de bestaande bovendakse muren dienen de wanden hiervoor plaatselijk onderkapt te worden. Bij die gelegenheid kan ook de vochtkering opgetrokken worden tot tegen het binnenspouwblad.

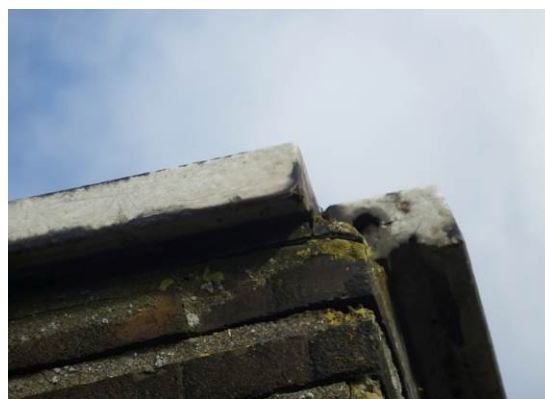
het op verschillende plaatsen verzakt en het voegwerk gescheurd. Voornamelijk ter hoogte van de schoorstenen en het dak is het metselwerk in slechte staat. De kapot gevroren dekstenen en de slechte detaillering ter hoogte van de hoeken – deze scheuren namelijk los – liggen vermoedelijk mee aan de oorsprong van deze schade. Het herstel van het baksteenmetselwerk met behoud van erfgoedwaarde is dan ook op meerdere plaatsen sterk aangewezen.

Figuur 10.15 (rechts) Slechte detaillering van de hoeken.

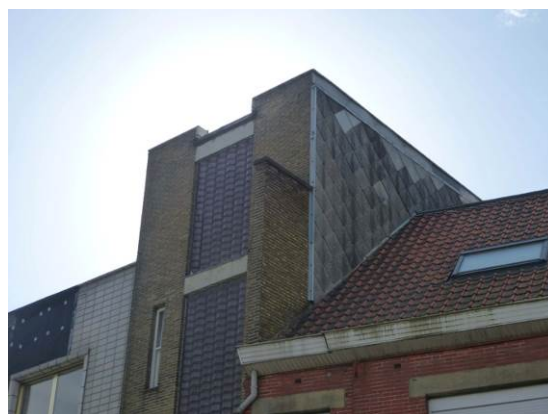
De scheidingsmuur met de buur bestaat uit volle baksteen, een spouwruimte en een binnenwand. Of de spouw voorzien is van torfoleum is niet meteen duidelijk. De muur is aan de buitenzijde bekleed met ruitleien. Verschillende van deze leien zitten los en zijn aan vervanging toe. Ook de zinken aansluitingen aan de zijranden en bovenranden zijn verouderd en worden bij voorkeur vervangen.

Figuur 10.17 (rechts) Scheidingsmuur met buur: bekleding met leien.

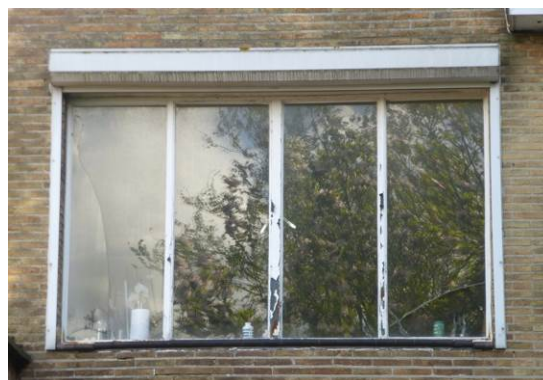
Figuur 10.21 (rechts) Origineel stalen raam - keuken.

Het keukenraam is nog origineel en opgebouwd uit zogenaamde stoeltjesprofielen. Vanuit erfgoedstandpunt is het aangewezen om het raam te demonteren en te laten herstellen in het atelier zodat het weer kan functioneren. De bestaande enkele beglazing wordt bij voorkeur vervangen door een type dun monumentenglas. Wat de kleur van het schrijnwerk betreft, is het aangewezen om een kleuronderzoek te laten uitvoeren.

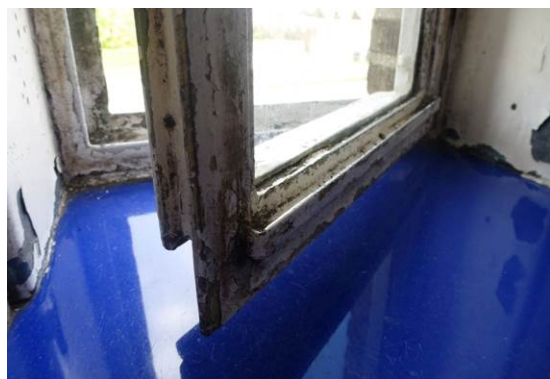
Op enkele plaatsen zijn de originele stalen ramen nog bewaard gebleven. Zo zijn in de inkomhal (fig.9.23), de keuken (fig. 9.21) en de badkamer (fig. 9.22) de originele ramen met enkele beglazing en bronzen scharnieren nog steeds aanwezig. Het raam in de keuken is echter verzakt, beschadigd en functioneert niet meer. Enkele ruiten zijn gebarsten. Verder is er ook schade aan de onderste profielen ten gevolge van roestvorming. In de badkamer is er op de raamprofielen en – omlijstingen schimmelvorming.

Figuur 10.22 (links) Origineel stalen raam - badkamer.

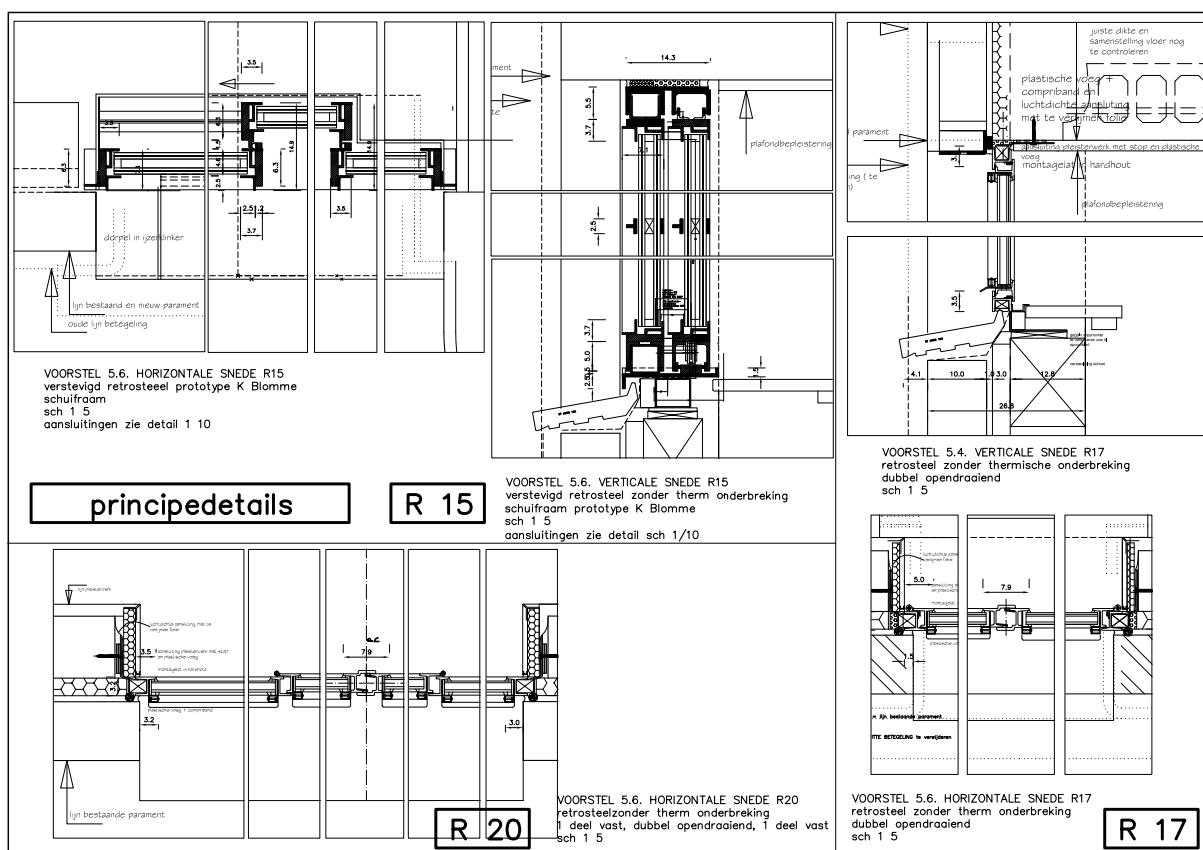
Figuur 10.24 Principedetails nieuw stalen raam op de eerste verdieping (R15, tweede verdieping (R17 en de dakverdieping (R20).
Bron: Detailtekening M. Plancke (januari 2013)

Een vervanging van het bestaande goudkleurige aluminium schrijnwerk door stalen schrijnwerk met de oorspronkelijke raamverhoudingen en indeling is vanuit erfgoedstandpunt ten eerste aangewezen. Hoewel de ramen in goede staat zijn, zijn ze historisch gezien niet correct. Er wordt voorgesteld om in de leefruimte en de studio op de eerste verdieping te werken met schuiframen en om op de overige verdiepingen dubbel opendraaiende ramen te gebruiken. Wat de profielen betreft, gaat in het dossier van architect M. Plancke de voorkeur uit naar het gebruik van zogenaamde retrosteelprofielen, dit zijn stalen ramen met een stoeltjesprofiel, op voorwaarde dat een voldoende goede luchtdichtheid bekomen wordt. Deze profielen benaderen het best het uitzicht van de oorspronkelijke gevelindeling. Indien echter het energetische aspect primeert, kan ook de toepassing van stalen ramen met thermisch onderbroken profielen in overweging genomen worden. Verder wordt voor de beglazing voorgesteld om monumentenglas toe te passen, weliswaar als een dubbele beglazing met een goede isolerende waarde.

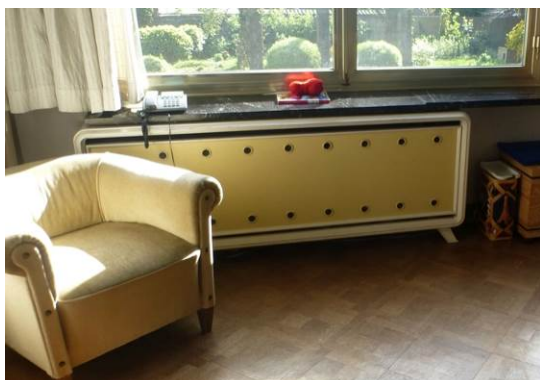
Figuur 10.27 (links) Radiator met omkasting uit de jaren '60.

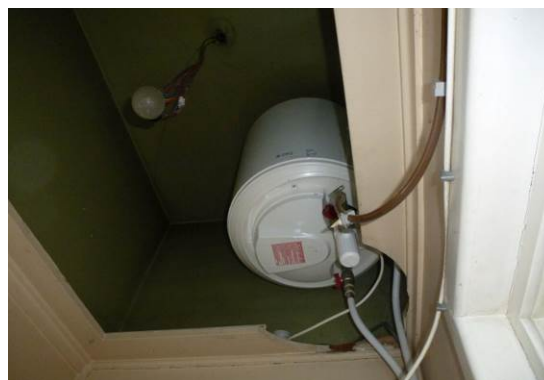
Voor de keuken is momenteel een kleine elektrische boiler (50 L, 1200 W) voorzien die ingewerkt is in het verlaagd plafond boven het sas naar buiten. Voor de badkamer is er recent een nieuwe elektrische voorraadbuis (150 L, 2500 W) geplaatst net naast de badkamer in de berging onder de trap. Verder is er nog een extra elektrische boiler (20 L, 2000 W) geplaatst bij een aftappunt op de eerste verdieping.

Figuur 10.28 (rechts) Boiler van de keuken.

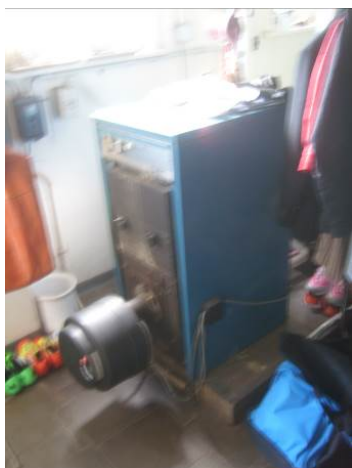
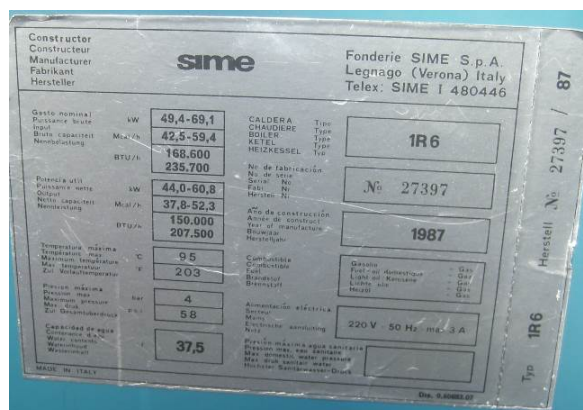
De woning wordt verwarmd met stookolie. De huidige ketel (bouwjaar 1987, 44,0 – 60,8 kW) is opgesteld op het gelijkvloers. Het is een type open ketel waarbij er geen externe luchttoevoer voorzien is. Hier is ook nog een elektrische boiler opgesteld (150 L, 2500 W).

Figuur 10.29 Huidige ketel op stookolie (links) en typeplaatje (rechts).
Bron: Foto's Antea Group (april 2014)

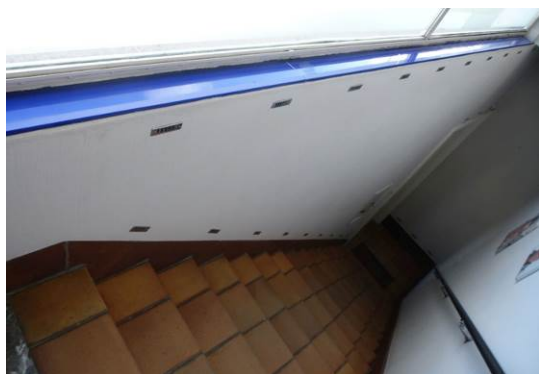
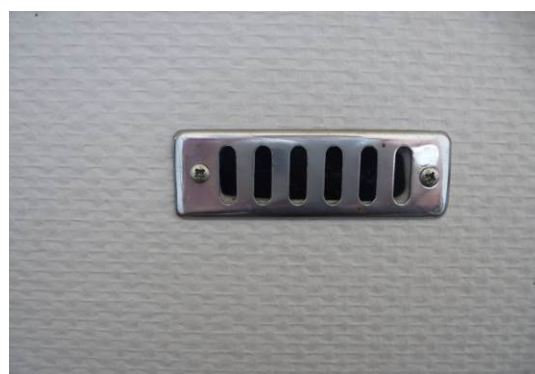
In de woning waren van bij het ontwerp een beperkt aantal luchtverversingsmogelijkheden voorzien. Zo was er een verluchtingskoker in de leefruimte en één in de keuken. Op deze kokers werden regelbare luchtroosters aangesloten. Later werd nog een ventilator geplaatst in de uitbreiding en werd een dampkap geplaatst in de keuken. Het toilet en de badkamer werden gelucht via de ramen. In de inkomhal, meer bepaald naast de trap, zijn enkele ventilatieroosters aanwezig. Daarnaast kon er ook in de andere ruimtes traditioneel verlucht worden via het openen van de ramen. Verder is er in de woning ook nog heel wat niet controleerbare ventilatie, namelijk via spleten, kieren, rolluikkasten en raamomlijstingen.

Figuur 10.30 Ventilatioeroosters naast de trap in de inkomhal – overzicht (rechts) en detail (links).
Bron: Foto's Erfgoed & Visie bvba (april 2014)

De ventilatie in de woning kan op verschillende manieren gerealiseerd worden. Hierbij gaat de voorkeur uit naar systeem A of systeem C indien de bestaande openingen in de muren voldoende zijn. Bijkomende roosters in de ramen moet men vermijden omdat deze vanuit erfgoedstandpunt als vreemd en storend ervaren zouden worden. Ook systeem D is niet aan te raden, aangezien er in deze woning niet gewerkt kan worden met verlaagde plafonds en bovendien het geveluitzicht hierdoor zou wijzigen.

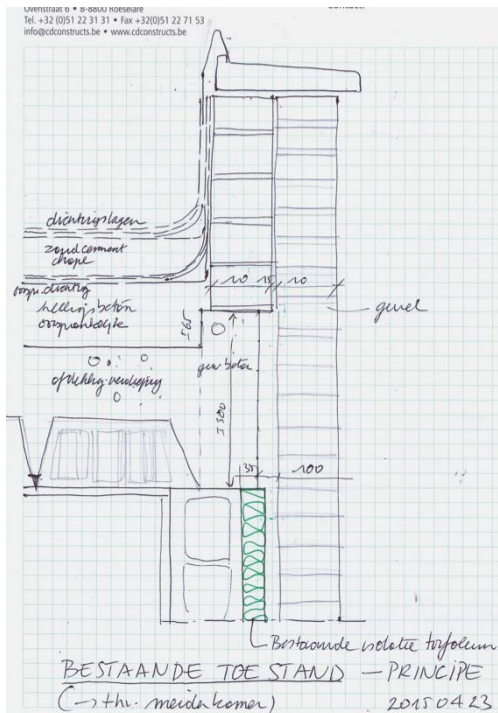
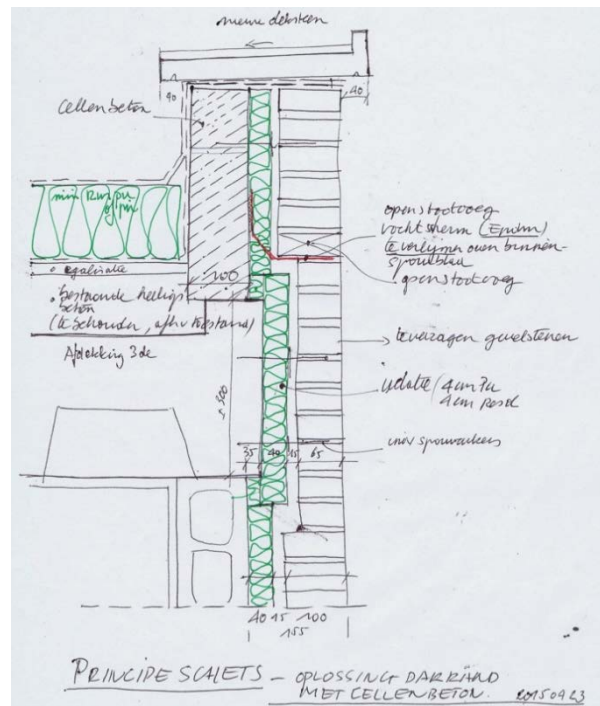
Figuur 10.31 Detailtekening bestaande dakopbouw, voor restauratie.

Figuur 10.32 Detailtekening nieuwe dakopbouw, na restauratie.

Ook het zinken dak boven de uitbreiding van 1937 is geïsoleerd. Het dak is als volgt opgebouwd: houten roostering, houtwolcementplaat (de bestaande plaat werd afgenomen en teruggeplaatst), OSB-plaat (18 mm) als egalisatielaag, dampscherm, PUR afschotisolatie van 160 mm naar 120 mm en een tweelaagse dakbaan. Aan de randen is tussen de houten roostering een overgangsisolatie met minerale wol aangebracht zodat deze aansluit op de bestaande muren en zo een koudebrug wordt vermeden. Het niveau van het dakvlak is licht verhoogd ten opzichte van het oorspronkelijke niveau.

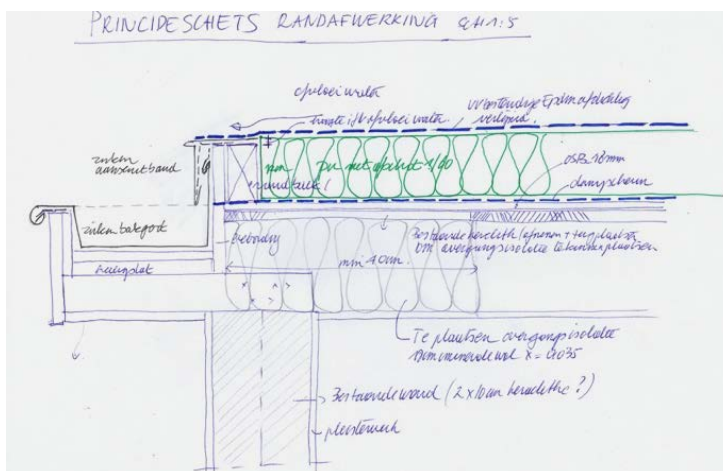
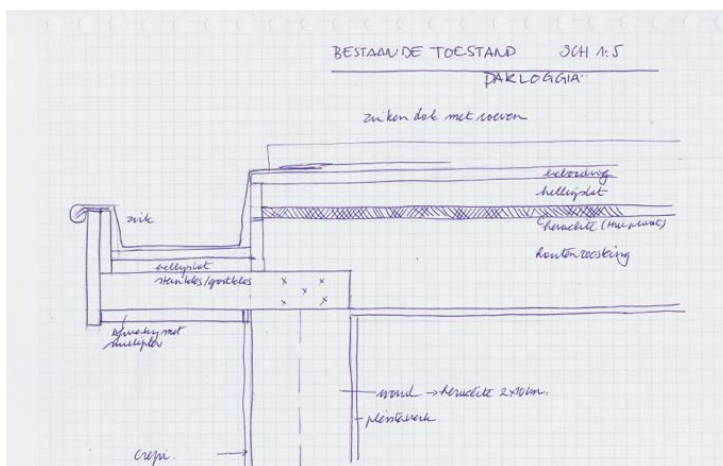
Figuur 10.33 Detailtekening bestaande (boven) en nieuwe (onder) toestand randafwerking zinken dak boven de uitbreiding van 1937.

Wat de koudebruggen ter hoogte van de opgaande muren en dakranden betreft, heeft men overal waar mogelijk cellenbeton of aanvullende isolatie geplaatst om op die manier de continuïteit van de isolatie te verzekeren. Aanvankelijk was in het dossier van architect M. Plancke voorzien om de opstanden van de dakranden volledig te isoleren. Aangezien tijdens de uitvoering van de werken echter werd vastgesteld dat de dakranden erg onstabiel waren en dat er geen spouw was, is beslist om de dakranden te verwijderen en te vervangen door gemetseld cellenbeton van 10 cm dik (fig.9.34). Tussen het nieuwe cellenbeton en de bestaande binnenmuur is telkens een strook spouwmuurisolatie van 4 cm aangebracht (harde glaswolplaten). Het cellenbeton van de dakranden is volledig geasfalteerd. Doordat het cellenbeton gemetseld is en niet verlijmd, kan niet worden gesteld dat er geen koudebrug meer is in de aansluiting van de muurisolatie met de dakisolatie (de stelmortel heeft een lager isolatiewaarde dan het cellenbeton). Ook voor de aansluitingen van de dakisolatie met de muurisolatie van de opgaande wanden werd cellenbeton aangewend.

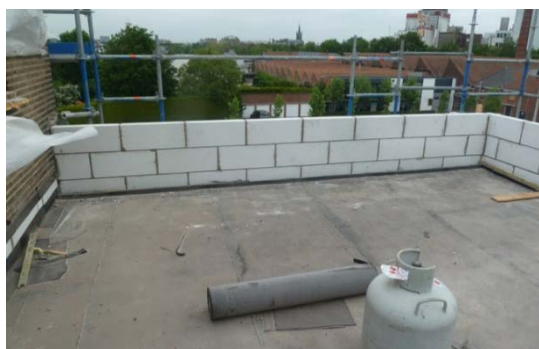
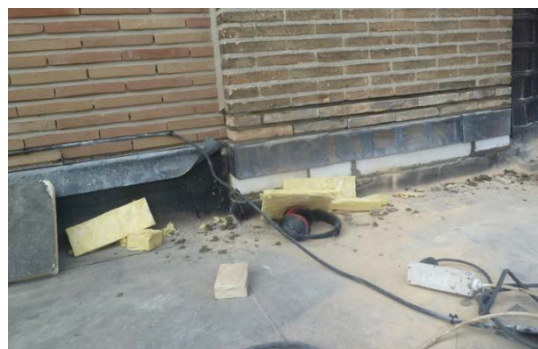
Figuur 10.34 (links) Opbouw dakrand in vermitseld cellenbeton, tijdens uitvoering van de werken.

Figuur 10.35 (rechts) Cellenbeton ter hoogte van de opgaande muren, tijdens uitvoering van de werken.

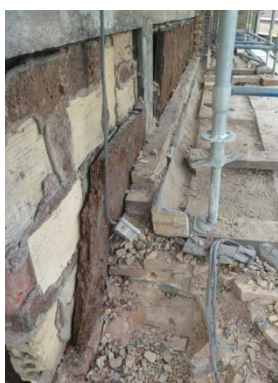
Figuur 10.36 (links) Gedemonteerd parament waarna de isolatie met torfoleum zichtbaar is geworden, tijdens de uitvoering van de werken.

Aanvankelijk was in het dossier van architect M. Plancke voorzien om de ontmantelde buitengevels te voorzien van 3 cm PUR-isolatie. Aangezien de buitenzijde van het binnenspouwblad echter erg oneffen was door de vele mortelbaarden en de harde isolatieplaten met andere woorden niet mooi zouden aansluiten tegen de binnenmuren, is beslist om de PU-isolatie te vervangen door een zachte spouwisolatie, namelijk door glaswolmatten met een dikte van ± 45 mm. Deze isolatie kan toegepast worden als volledige spouwvulling, en heeft een λ -waarde van $0,030 \text{ W/mK}$. De dikte van 45 mm kon praktisch overal aangehouden worden door op de plaatsen waar de betonstructuur zich bevindt het parament wat te verminderen in dikte. Door de glaswolisolatie in een grotere dikte aan te brengen dan aanvankelijk voorzien was, kon de voorziene U-waarde van de muren behouden worden (U-waarde van 4 cm glaswol = $0,77 \text{ W/m}^2\text{K}$, en U-waarde van 3 cm PUR = $0,77 \text{ W/m}^2\text{K}$).

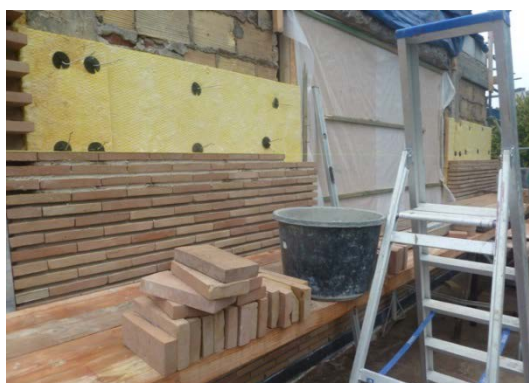
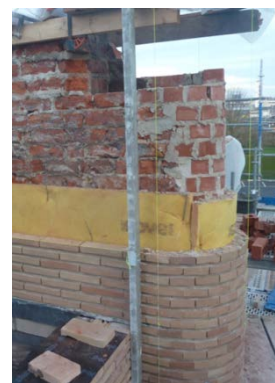
Figuur 10.37 (midden en rechts) Spouwvulling met glaswolisolatie, tijdens de uitvoering van de werken.

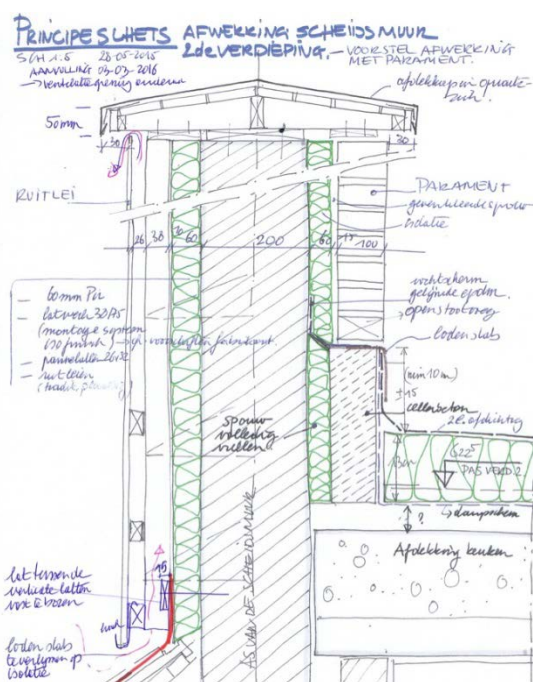
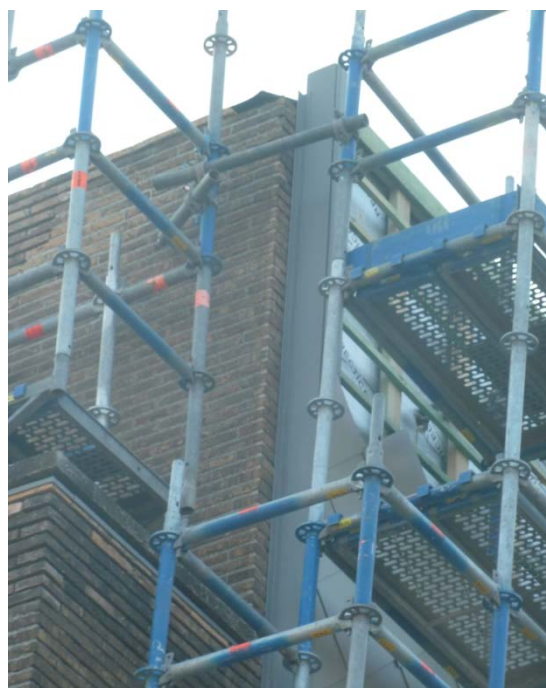
Figuur 10.38 (links) Detailtekening scheidingsmuur met de buur.

Figuur 10.39 (rechts) Foto ter hoogte van de scheidingsmuur met de buur.

Wat de scheidingsmuur met de buur betreft, is voorzien om deze te isoleren met 6 cm PIR-isolatie. De isolatie is zonder onderbrekingen gemonteerd tegen de bestaande baksteenmuur. Hiervoor is een verticaal regelbaar latwerk geplaatst waarop een ruitleibekleding bevestigd is.

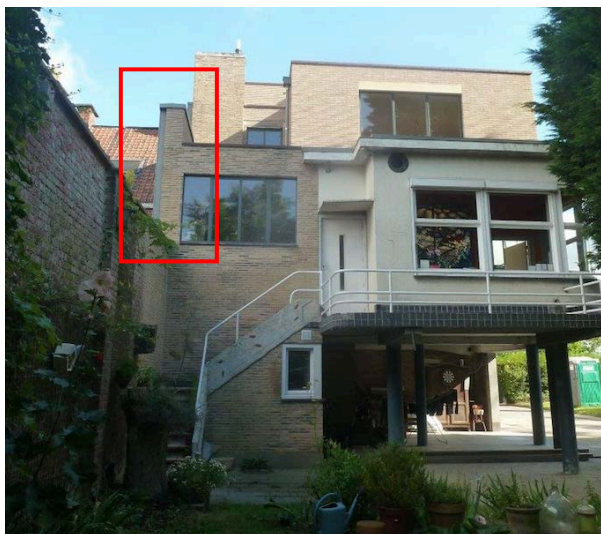
Figuur 10.40 De achtergevel van de woning na restauratie, met aan de linkerzijde de verdikking van de scheidsmuur ten gevolge van de toepassing van isolatie.

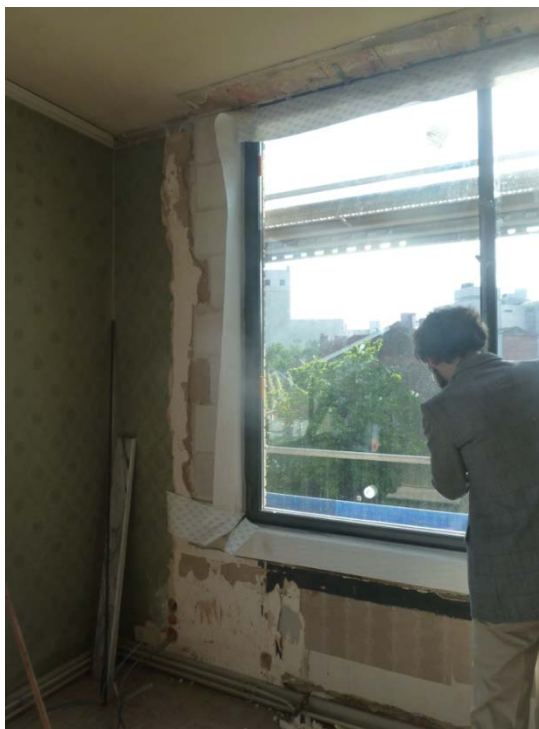
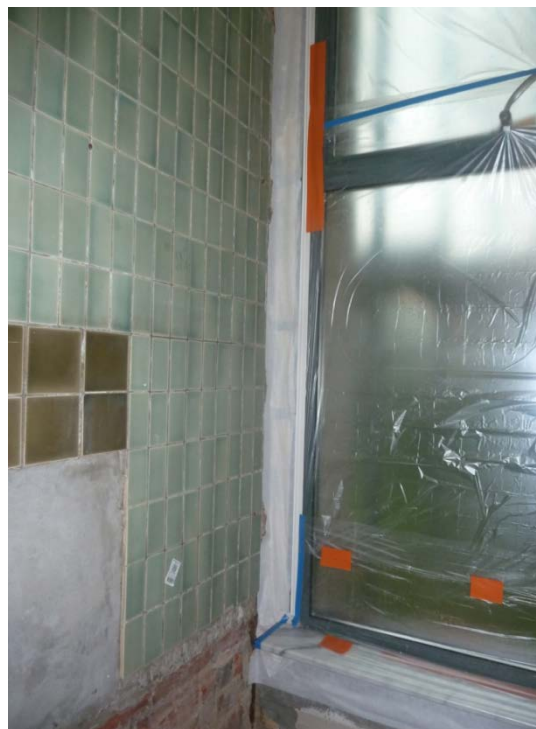
Figuur 10.41 Nieuw stalen schrijnwerk, tijdens de uitvoering van de werken.
Bron: Foto's architect M. Plancke, tijdens de uitvoering van de werken

Bij de plaatsing van de nieuwe ramen zijn rondom rond luchtdichte aansluitingen geplaatst. Daartoe zijn geschikte slabben verlijmd aan de raamkaders en aan de binnenmuur om op die manier een goede luchtdichtheid te bekomen.

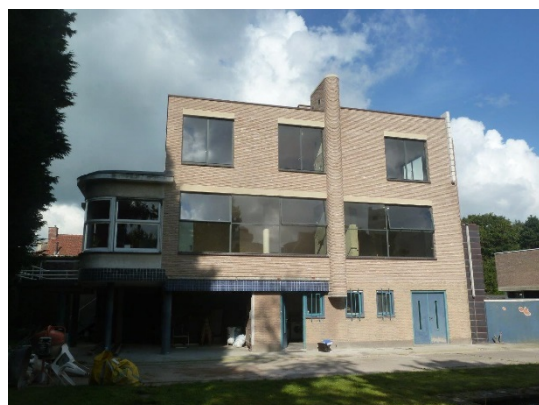
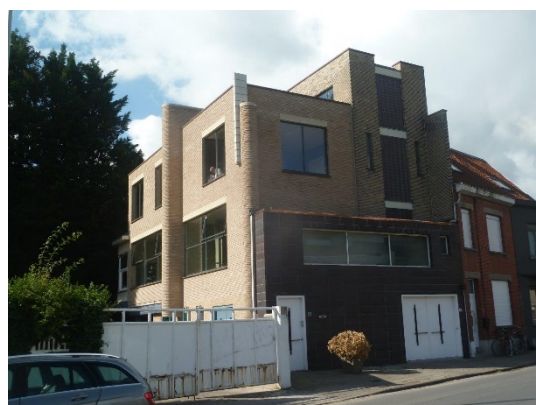
Figuur 10.42 Nieuw stalen schrijnwerk, na de uitvoering van de werken.
Bron: Foto's architect M. Plancke, na de uitvoering van de werken

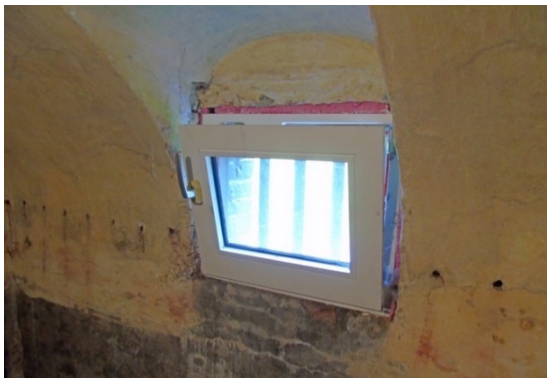
De woning is gedeeltelijk onderkelderd. Er zijn twee kelders die elk bestaan uit twee naast elkaar gelegen ruimtes met tongewelf. Zo is er een kelder onder het bureau en de naastgelegen traphal, en één onder de dressing en de badkamer. De kelder onder het bureau kan via het interieur van de woning bereikt worden. De kelder onder de dressing en de badkamer kan beschouwd worden als de vroegere aardappelkelder en is enkel van buitenaf bereikbaar. In de kelder onder de badkamer lopen de afvoerleidingen van de lavabo's en toiletten, en bevinden zich de warmtepomp en de boiler van het gelijkvloers. Aangezien de kelders in goede staat zijn, werden in deze ruimtes geen doorgedreven restauratiewerkzaamheden uitgevoerd. Wel zijn er sporen van een stijgvochtbehandeling zichtbaar, en werden de kelderramen vervangen door nieuw houten schrijnwerk met een dubbele beglazing. Een 40-tal jaren geleden werd er in de kelders een gecementeerde plint aangebracht omdat ze zeer vochtig waren. Momenteel zijn ze volledig droog.

Figuur 11.4 (links) De kelder onder het bureau, na restauratie, met sporen die wijzen op een stijgvochtbehandeling en met vernieuwd houten schrijnwerk met dubbele beglazing.

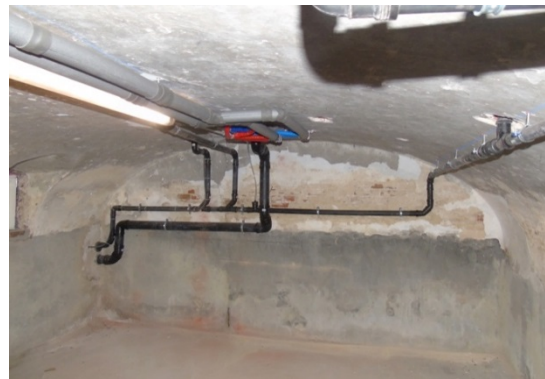
Figuur 11.5 (rechts) De kelder onder de badkamer, na restauratie, met afvoerleidingen en gecementeerde plint.

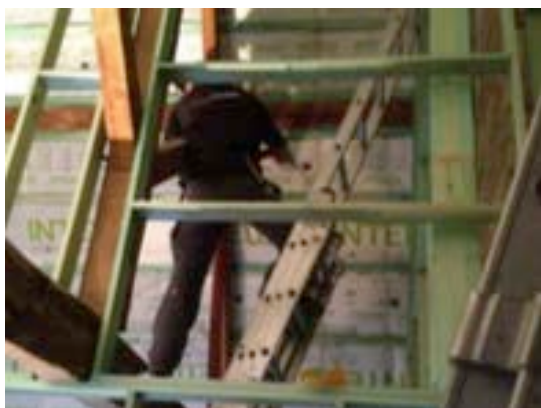
Figuur 11.6 (links) Inblazen van vlaken 'Kempkalk', tijdens restauratie.

Het dak van de woning is geïsoleerd met glaswolvlaken die tussen en onder de kepers zijn ingeblazen. De isolatie is in een dikte van 18 - 23cm voorzien en heeft een λ -waarde van 0,034 W/mK. Dit resulteert in een $U = 0,19 - 0,25 \text{ W/m}^2\text{K}$ voor het dakpakket naar gelang de dikte. De vlaken zijn op een machinale manier en onder druk ingeblazen tussen twee folies waardoor een volledig homogene en naadloze isolatie verkregen wordt. De isolatie zorgt niet alleen voor een aangenaam binnenklimaat (vocht- en warmtehuishouding), maar is eveneens akoestisch isolerend. Verder is het gebruik van dergelijke vlaken een duurzame en milieuvriendelijke oplossing. Na inblazing van de vlaken werd een thermografisch beeld opgemaakt om op die manier na te gaan of alles tot in de hoekjes mee geïsoleerd werd. Waar nodig werd van buitenaf extra isolatiemateriaal ingeblazen om op die manier een volledige isolatievulling zonder lekken te verkrijgen.

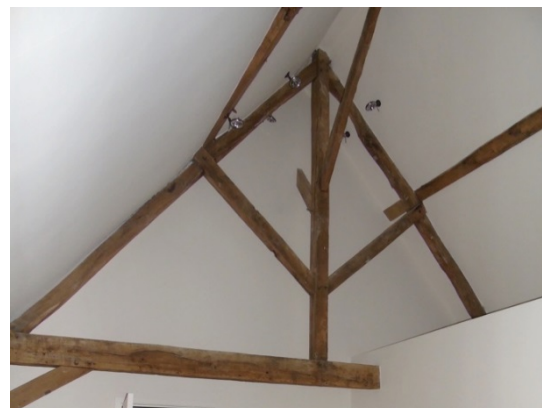
Figuur 11.7 (rechts) Afgewerkt dak (binnenzijde), met uitzondering van de spantbenen en gordingen, na restauratie.

Het dak van de woning is aan de binnenzijde volledig afgewerkt. De kepers zijn niet zichtbaar, enkel de dakspanten en gordingen.

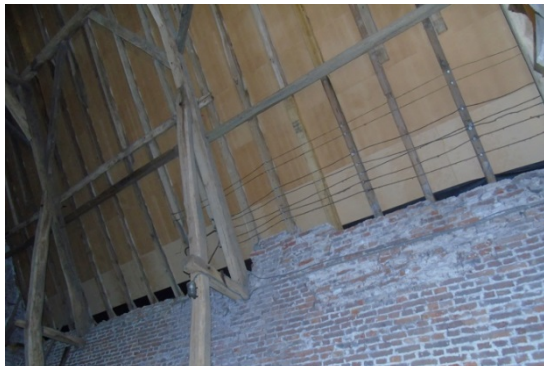
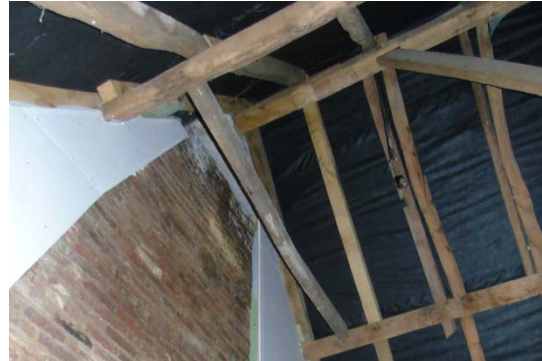
Het dak van de schuur is niet voorzien van isolatie. De schuur doet in feite dienst als semi-buitenruimte. Wel is er een onderdak geplaatst, bestaande uit een onderdakfolie en houtvezelplaten. De kepers zijn zichtbaar.

Figuur 11.8 (links) Het dak van de schuur is voorzien van een onderdak, na restauratie.

Figuur 11.9 (rechts) Onderdakfolie, na restauratie.

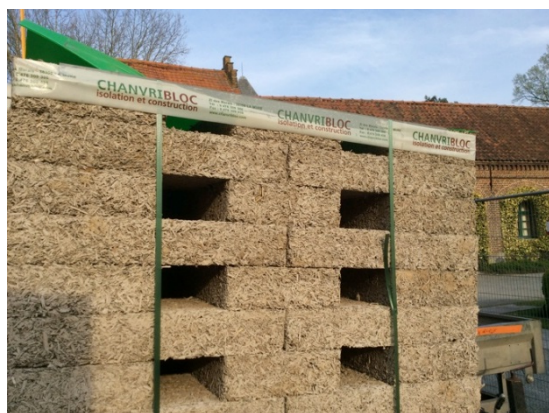
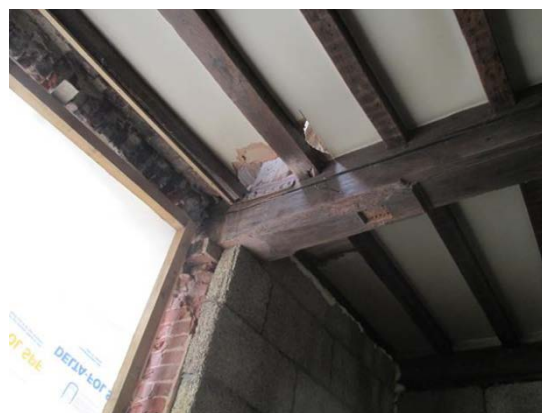
Figuur 11.10 (links) Kalkhennepblokken, tijdens restauratie.

Figuur 11.11 (rechts) Plaatsing kalkhennepblokken, tijdens restauratie.

Onder andere in de eetruimte, keuken en hal werden de buitenmuren van de woning geïsoleerd met kalkhennepblokken. Dit zijn geperste blokken van kalk en hennepscheven. Het product is zowel thermisch als akoestisch isolerend, onbrandbaar, dampopen, capillair, vochtregulerend, en wordt niet aangetast door schimmels en insecten. De kalkhennepblokken zijn toegepast in een dikte van 10 cm ($\lambda = 0,075 \text{ W/mK}$), met als gevolg dat de dikte van de buitenmuren en ook de diepte van de dagkanten aan de ramen vergroot zijn. De kalkhennepblokken worden halfsteens gemetseld en verlijmd met een dunne lijm mortel. Ze zijn afgewerkt met een kalkbepleistering en verflaag.

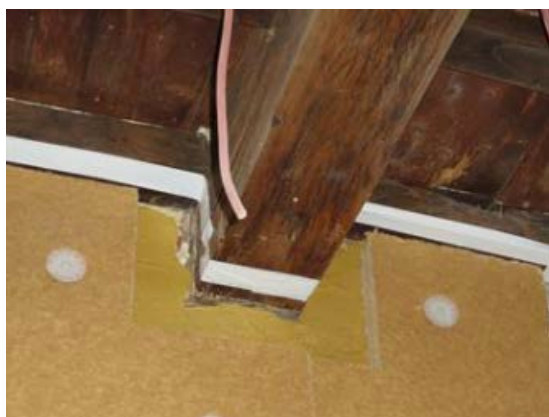
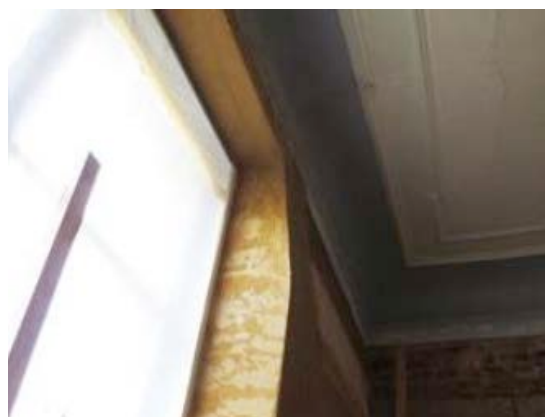
Figuur 11.12 (links en rechts) Toepassing dunne binnenisolatie (houtvezelisolatieplaten) in de oudste kern van de woning, tijdens restauratie.

In de oudste kern van de woning en ter hoogte van aansluitingen aan moerbalken, kooflijsten en dagkanten werd een dampopen binnenisolatie van 6 cm uit houtvezelisolatieplaten aangebracht, die afgewerkt werden met een leempleister. Om de invloed van koudebruggen zoveel mogelijk te verminderen en om de bestaande overgang tussen wanden en kooflijsten zoveel mogelijk te behouden en niet te beschadigen, werd ervoor gekozen om de isolatie een 10 à 20-tal cm onder de moerbalken en kooflijsten te laten stoppen. De bepleistering werd vervolgens vloeiend uitgewerkt naar de randen van de moerbalken en kooflijsten toe zodat het oorspronkelijke uitzicht van de verschillende aansluitingen maximaal behouden werd. Ook de dagkanten werden voorzien van een dunne isolatie van 1 à 2 cm houtwolvezelplaat.

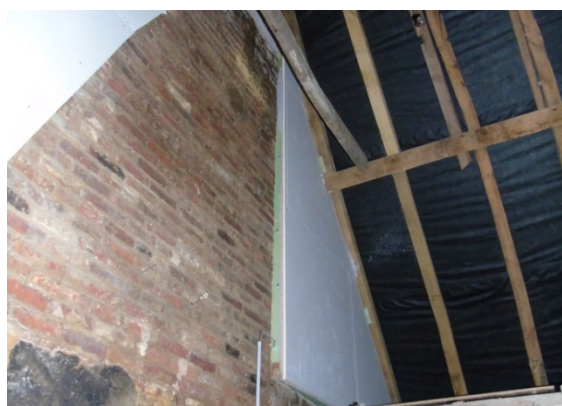
Figuur 11.13 Isolatie tegen de muur tussen het woon- en schuurgedeelte, na restauratie.

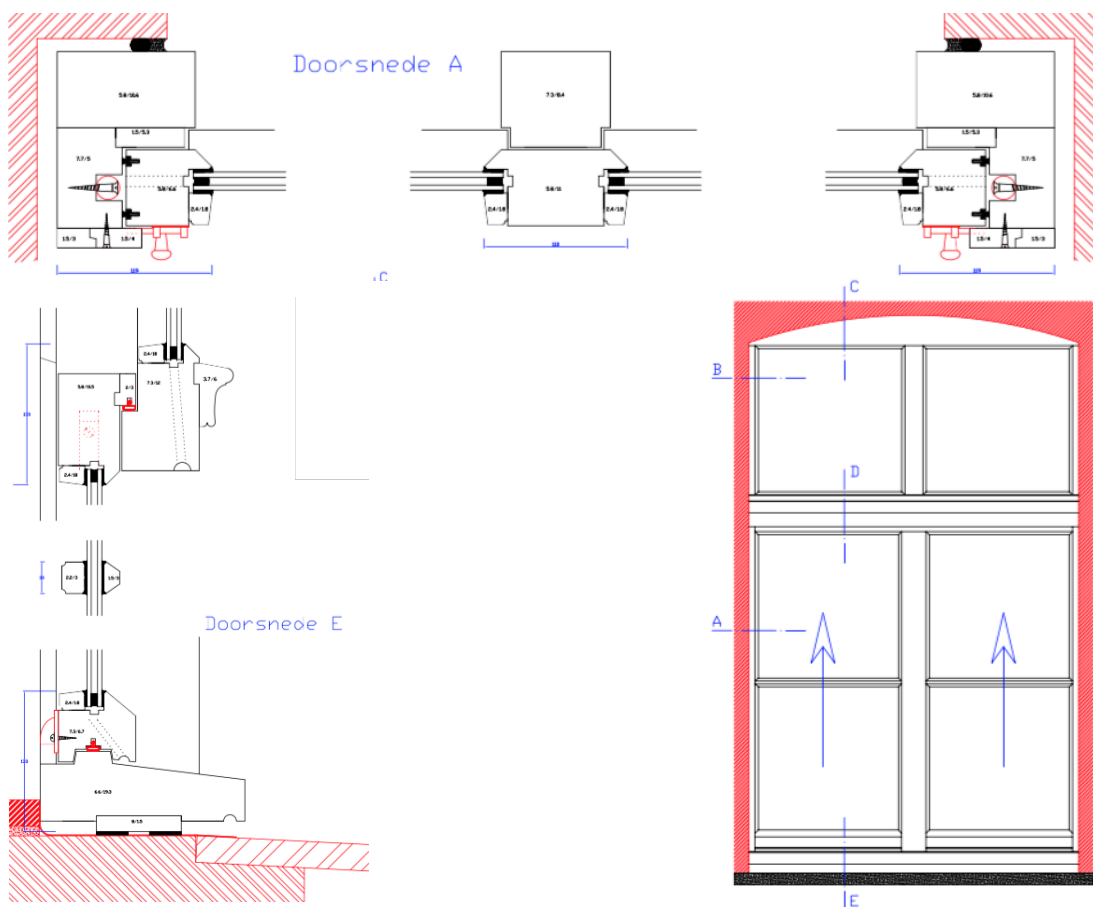
Figuur 11.14 Uitvoeringstekeningen guillotineramen.

Ter hoogte van de achtergevel zijn er in de keuken en in het bureau guillotineramen aanwezig. In deze ruimtes is dit type ramen behouden aangezien het meubilair (meer bepaald het keukenaanrecht en het bureau) voor de ramen komt en in het geval ze opendraaiend zouden zijn, niet geopend konden worden. Het was vanuit erfgoedstandpunt niet toegestaan om het niveau van de ramen te wijzigen, waardoor het behoud van de guillotineramen zich opdroeg. Ook op de verdieping zijn er ter hoogte van de zuidwestgevel twee guillotineramen.

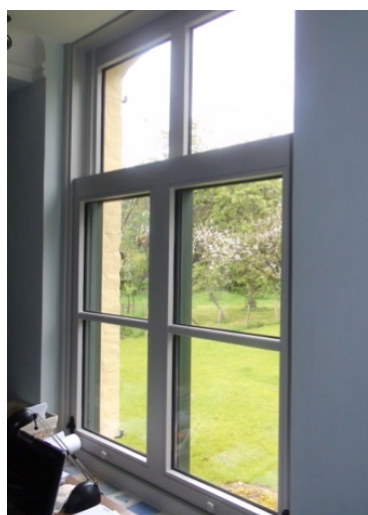
Figuur 11.15 (links) Guillotinerzaam in het bureau, na restauratie.

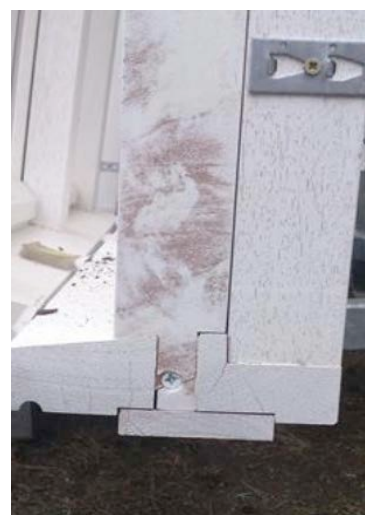
Figuur 11.17 (rechts) Raamdetail guillotinerzaam, tijdens restauratie.

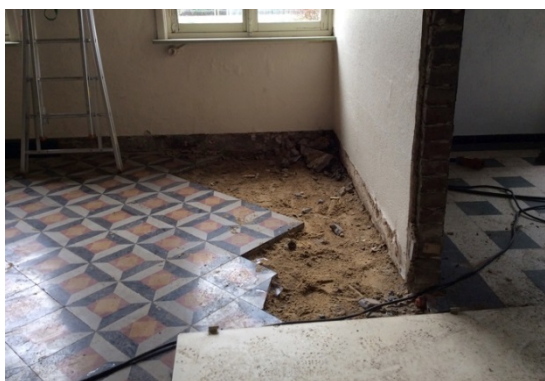
Figuur 11.23 (links) Demontage originele tegelvloer in de leefruimte, tijdens restauratie.

De tegelvloer in de leefruimte van de woning was origineel, en aanvankelijk voorzien om te behouden. Aangezien het echter interessant was om ook deze vloer, net zoals de andere in de woning, te voorzien van een stabiele, waterdichte en geïsoleerde vloeropbouw, werd er tijdens de uitvoering van de werken een test uitgevoerd waaruit bleek dat de tegels zonder al te veel schade gedemonteerd konden worden. Alle tegels werden daarom voorzichtig uitgenomen en gestockeerd in functie van een maximale recuperatie. Omdat er tijdens de demontage toch enkele tegels beschadigd werden, werden de terug geplaatste tegels rondom rond aangevuld met zwarte cementtegels.

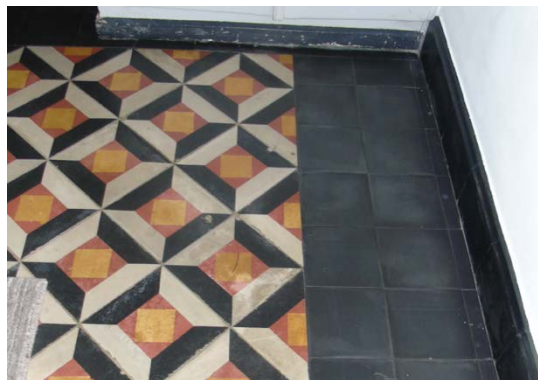
Figuur 11.24 (rechts) Originele tegelvloer met rondom rond zwarte cementtegels ter aanvulling, na restauratie.

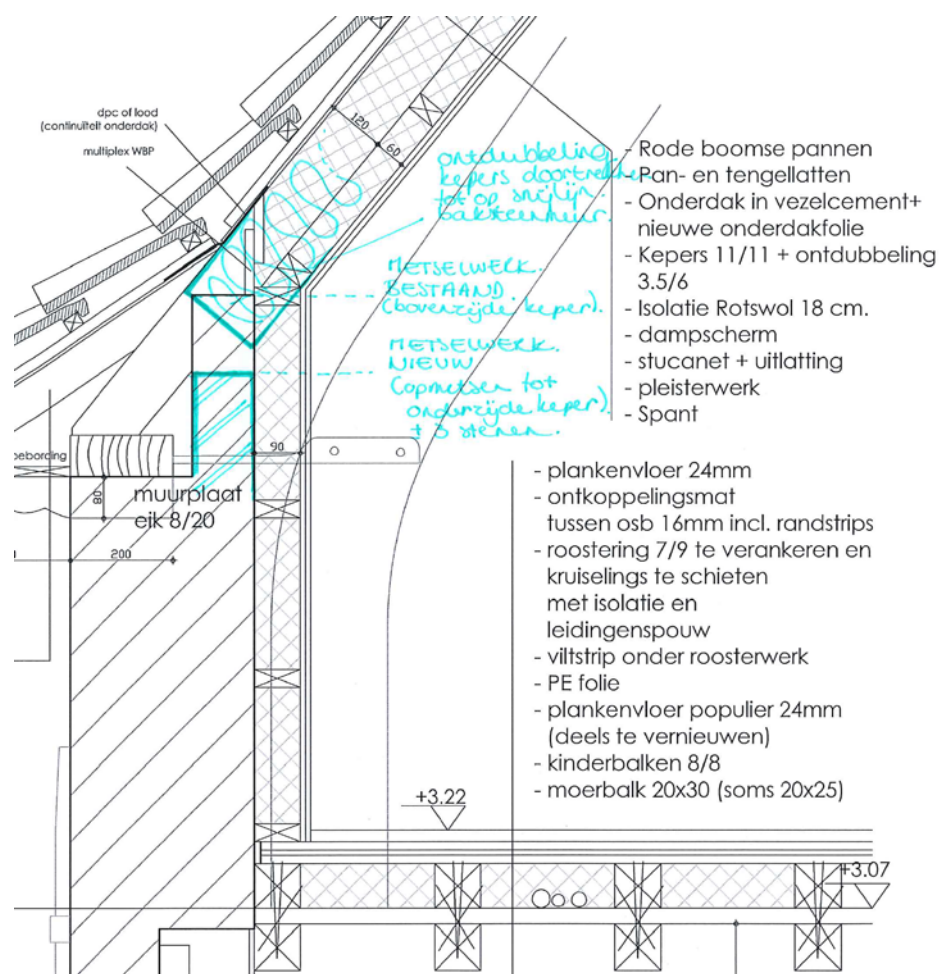
Figuur 11.29 Detailtekening opbouw ontdubbeling dakstructuur en verdiepingvloer

De verdiepingvloer van de woning is zowel akoestisch als thermisch geïsoleerd. De vloer werd opgehoogd waarbij in de opgehoogde zone een technische ruimte voorzien werd voor het inbrengen van elektriciteitsleidingen. De vloer is voorzien van rotswolisolatie van 10 (33% van de oppervlakte) à 12 cm (λ -waarde: 0,035 W/mK) waarop OSB-platen zijn aangebracht. Het geheel is afgewerkt met eikenhouten plankenvloeren. Waar mogelijk werden de bestaande planken zoveel mogelijk bewaard en gerecupereerd.

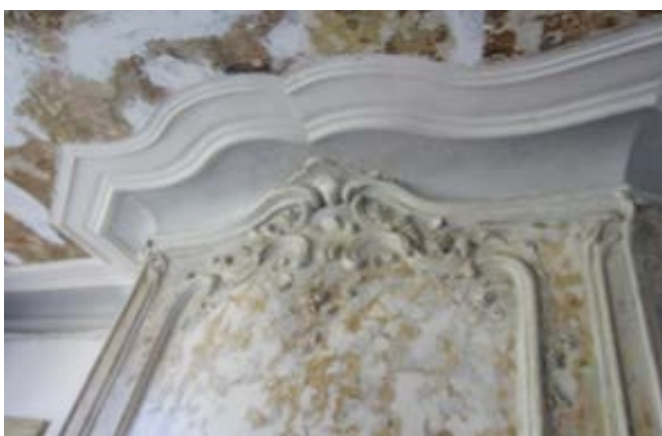
Figuur 11.32 (links) Detail haardboezem in slaapkamer, voor restauratie.

De haarden in de slaapkamer en badkamer werden gerestaureerd. De valse baksteenwandjes in de haardmonden werden verwijderd, waarna de originele haardwanden zichtbaar werden. De haarden werden gereinigd en hersteld. De haardboezems in deze ruimtes zijn uitgewerkt met gedetailleerde en verfijnde profileringen, en hebben een belangrijke erfgoedwaarde. De profileringen werden vrijgelegd en scherp gesteld, en vervolgens afgewerkt met een dunne kalklaag en kalkmelk.
