Onderzoeksrapport

Energiezuinige maatregelen in monumenten met woonfunctie

Agentschap
Onroerend
Erfgoed

VERDONCK P., BEEL R., VERMEIREN E. & GRIETEN B. 2017: *Energiezuinige maatregelen in monumenten met woonfunctie*, Onderzoeksrapporten agentschap Onroerend Erfgoed 70, Brussel.

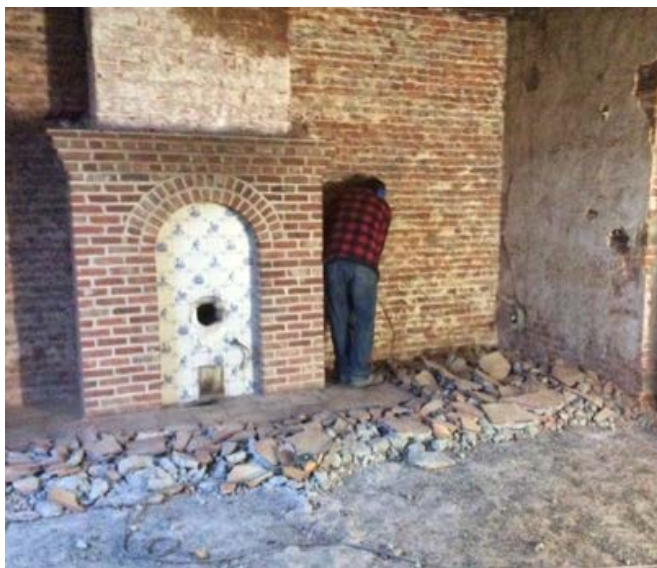
Figuur 11.34 (links) Keuken met haard, tijdens restauratie.

Het haardvolume in de keuken, te zien op fotomateriaal van voor en tijdens de restauratie, werd verwijderd. Het had immers geen erfgoedwaarde en werd als storend ervaren. Daarom werd het vervangen door een nieuwe, hedendaagse inbouwhaard. In de schouw werden dichtingskleppen aangebracht, maar deze staan in de praktijk altijd open.

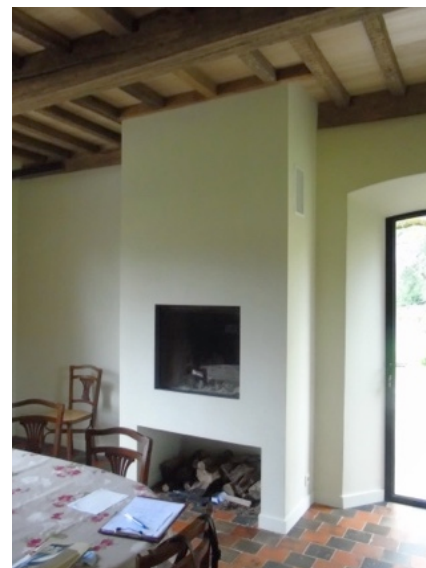
Figuur 11.35 (rechts) Keuken met nieuwe, hedendaagse inbouwhaard, na restauratie.

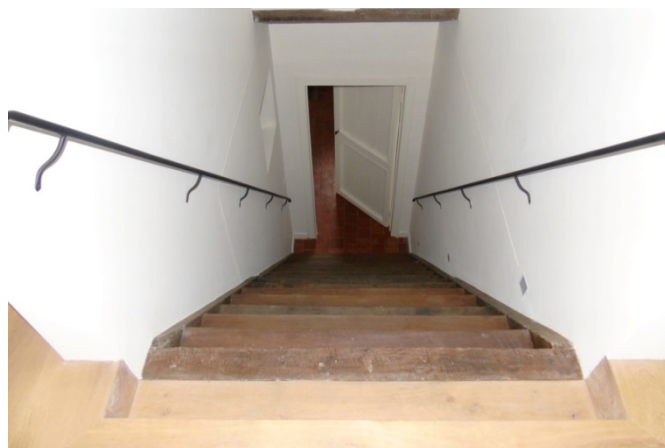
Figuur 11.36 (links) De steile houten trap naar de verdieping, na restauratie.

De originele steile houten trap naar de verdieping werd maximaal behouden, plaatselijk hersteld en verstevigd. De bestaande stootborden werden grotendeels vervangen door nieuwe eikenhouten elementen. Verder werd de trap voorzien van een preventieve en curatieve houtbehandeling. Dezelfde aanpak werd ook gevolgd bij de andere trap in de woning.

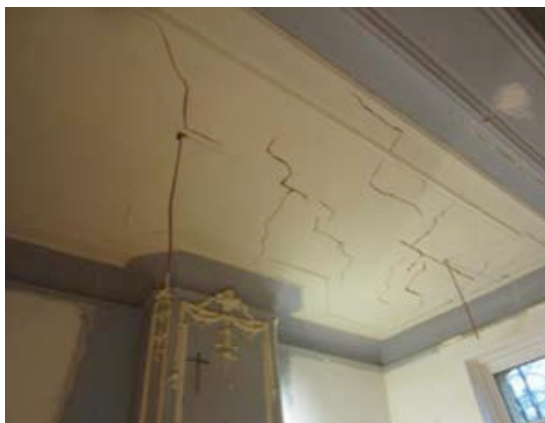
Figuur 11.38 (links) Herstelde scheuren in stucwerkplafond badkamer, tijdens restauratie.

Verschillende ruimtes in de woning, onder andere de slaapkamer, de badkamer en het bureau, zijn afgewerkt met geprofileerde stucwerkplafonds. Plaatselijk werden grote plafondzones vernieuwd waarbij nieuwe kalkbepleistering volgens historische uitvoering (raaplaag + toplaag) werd aangebracht op een hedendaagse pleisterdrager. Scheuren in de plafonds werden hersteld. De geprofileerde lijsten werden geïnventariseerd en herstellingen werden ter plaatse of 'op de bank' getrokken.

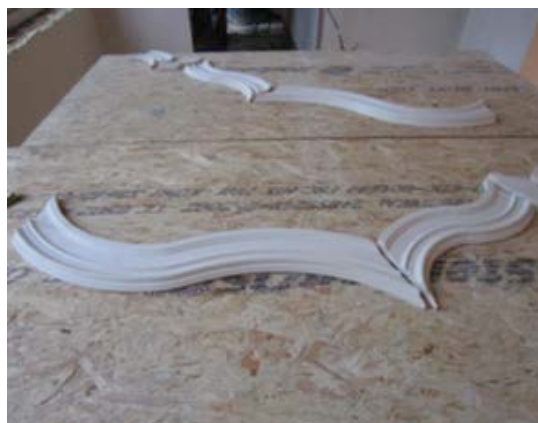
Figuur 11.39 (rechts) Herstel van lijstwerk, tijdens restauratie.
