Onderzoeksrapport

Brugge – Ganzenplein. Een blik op de laatmiddeleeuwse waterbevoorrading

Eindverslag van een toevalsvondst

Onderzoeksrapporten agentschap Onroerend Erfgoed nr. 254

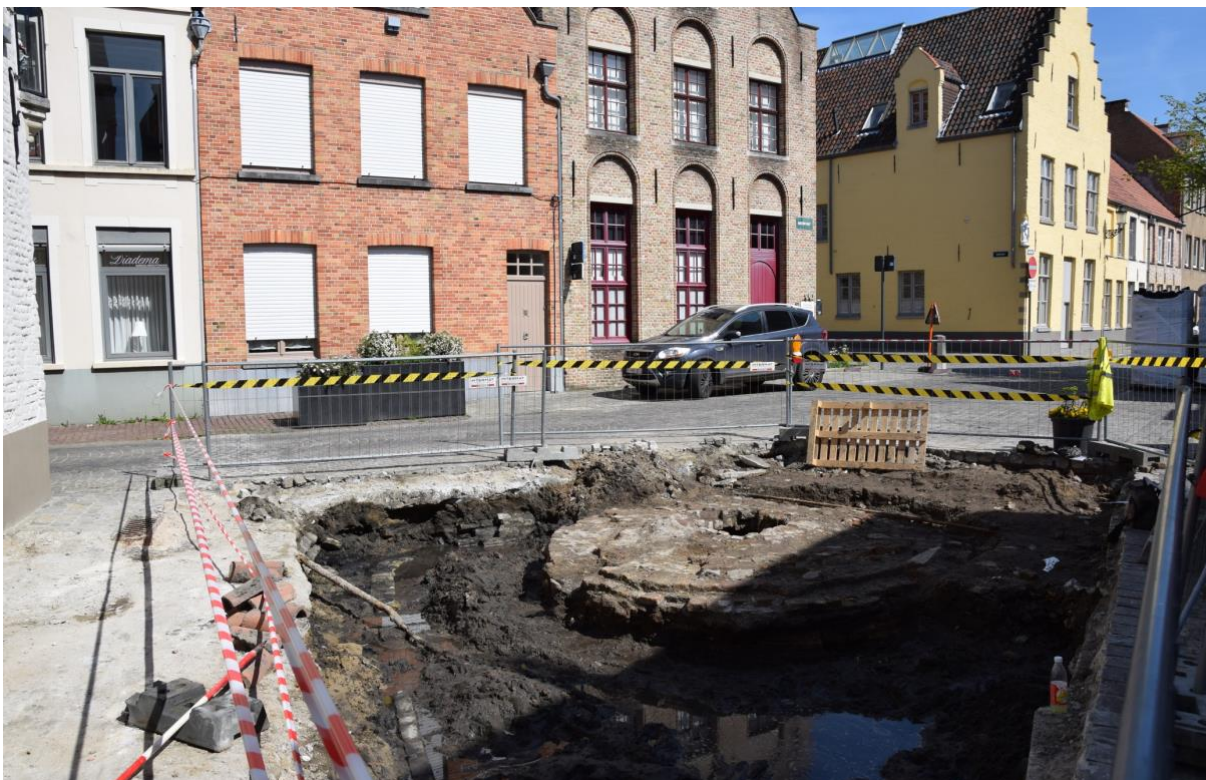
Figuur 1: De vindplaats, zicht naar het zuidoosten, naar het kruispunt van de Ganzenstraat met de Hooistraat: de werkput met centraal de waterput met bakstenen koepel.

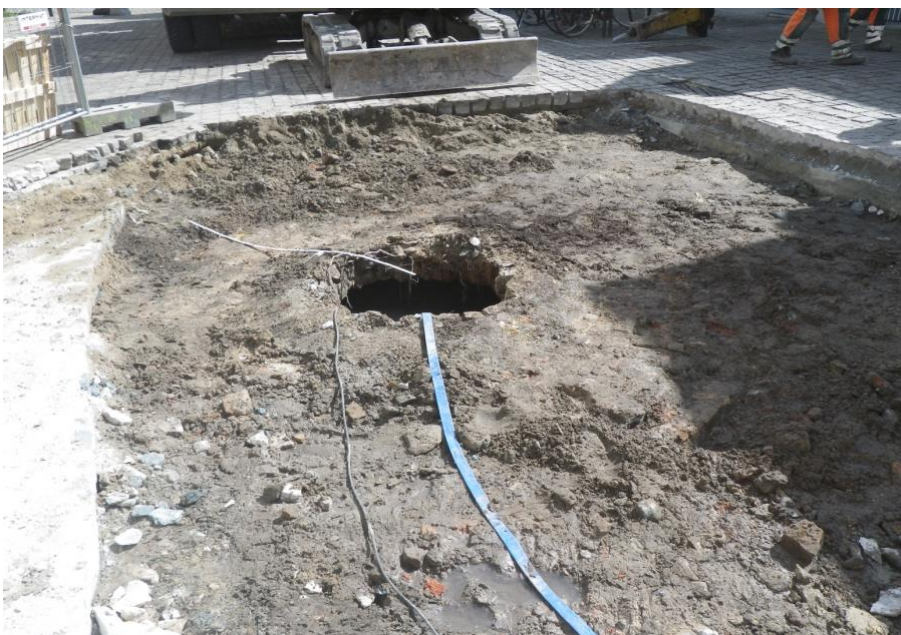
Figuur 4: De waterput zoals die werd aangetroffen tijdens de werken. Foto Jari Mikkelsen (Raakvlak).

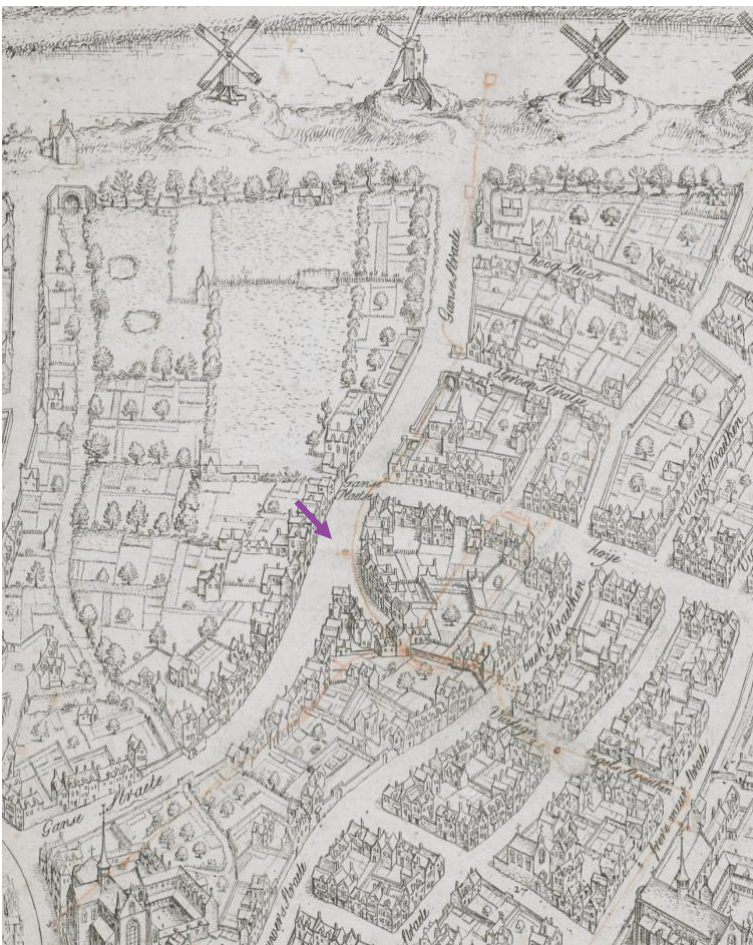
Figuur 11: Uittreksel uit het exemplaar van het stadsplan van Marcus Gerards waarop een anonieme auteur met een rood potlood de moerbuisen en locaties van fontein heeft aangeduid (© Stadsarchief Brugge). De paarse pijl duidt de waterput van het Ganzenplein aan.

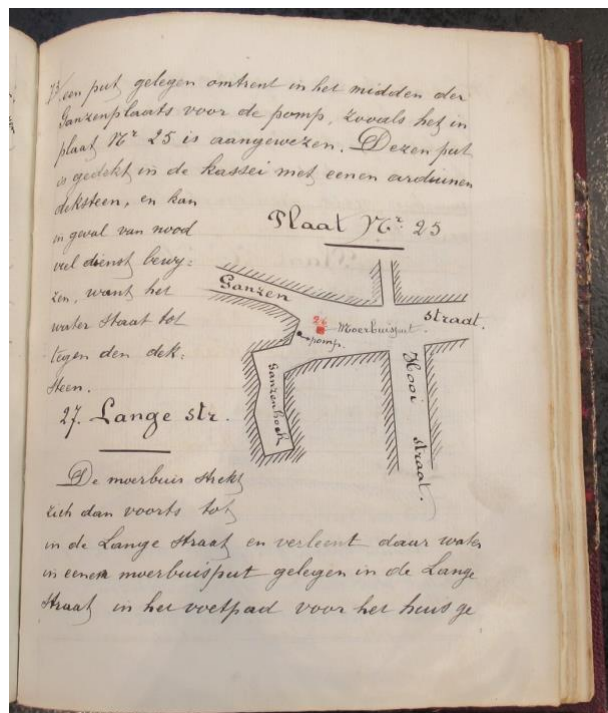
Figuur 14: De twee bladen over de *Ganzen plaats* uit het manuscript van Edouard Andries uit 1905 (© Stadsarchief Brugge). Het plannetje toont de locatie van dezelfde waterput, hier *moerbuisput* genoemd. De pomp staat hier ook aangeduid, vóór de gevel van huis Ganzenstraat 62. In het manuscript van 1881 stond deze nog niet aangeduid. Deze pomp komt nochtans overeen met deze die al aangeduid staat op de Popp-kaart.

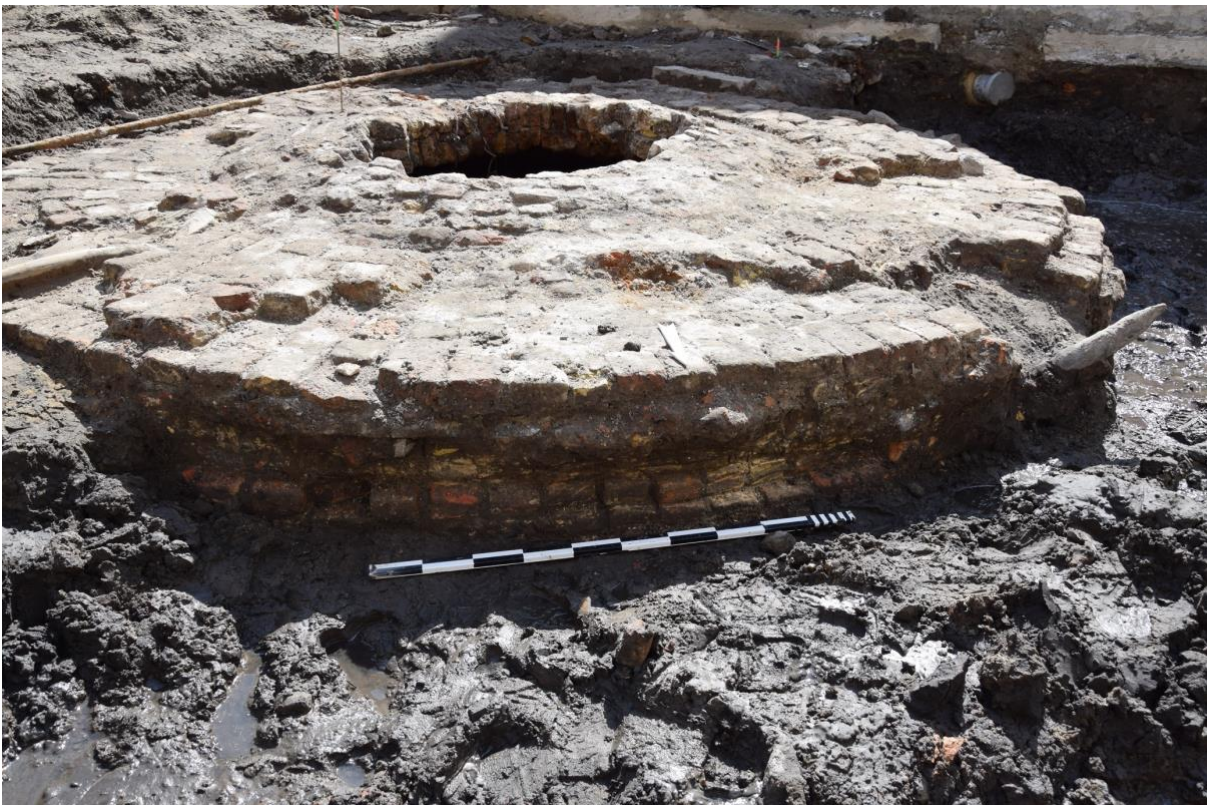
Figuur 17: De vrijgelegde bakstenen koepel van de waterput. Zicht naar het zuidwesten.

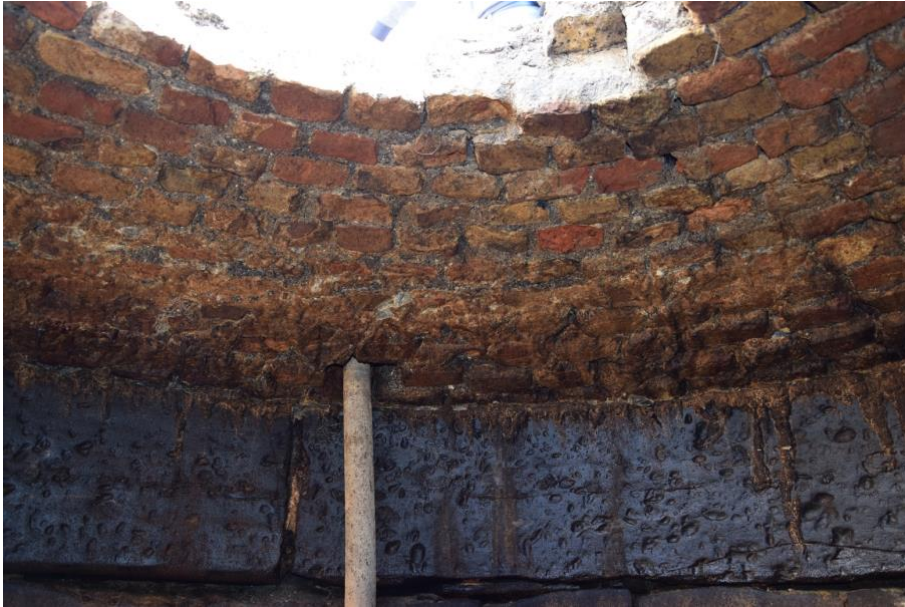
Figuur 18: Zicht binnenin de waterput op de bakstenen koepel, getrokken al staand in de waterput: één van de twee jongere buizen komen onderaan de bakstenen koepel uit in de waterput.

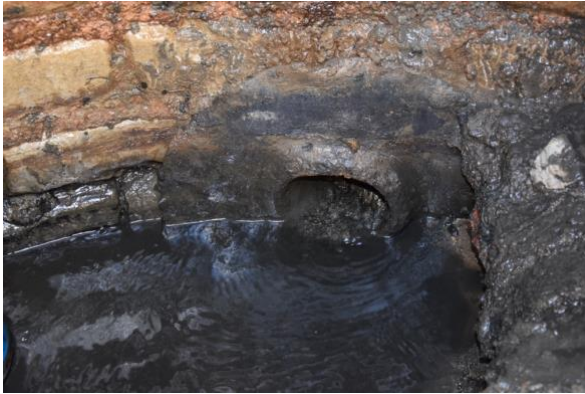
Figuur 21: De loden buis met brede flens die slechts deels zichtbaar kon worden gemaakt door de constante watertoevoer.

Het verder afzoeken van de wand leverde aan de zuidkant van de put, net boven de bodem, maar grotendeels afgedekt door slib, het uiteinde van een loden waterbuis op, die nog steeds water naar de put voert. De buis heeft een diameter van 14,5 à 15 cm. Waar de buis in de binnenzijde van de waterput uitkomt, heeft ze een brede flens, met een maximale diameter van 54 cm (Figuur 19). Door de constante watertoevoer kon de bodem van de waterput, die met slib was bedekt, niet onderzocht worden; de onderste 20 cm kon niet nader bekeken worden.

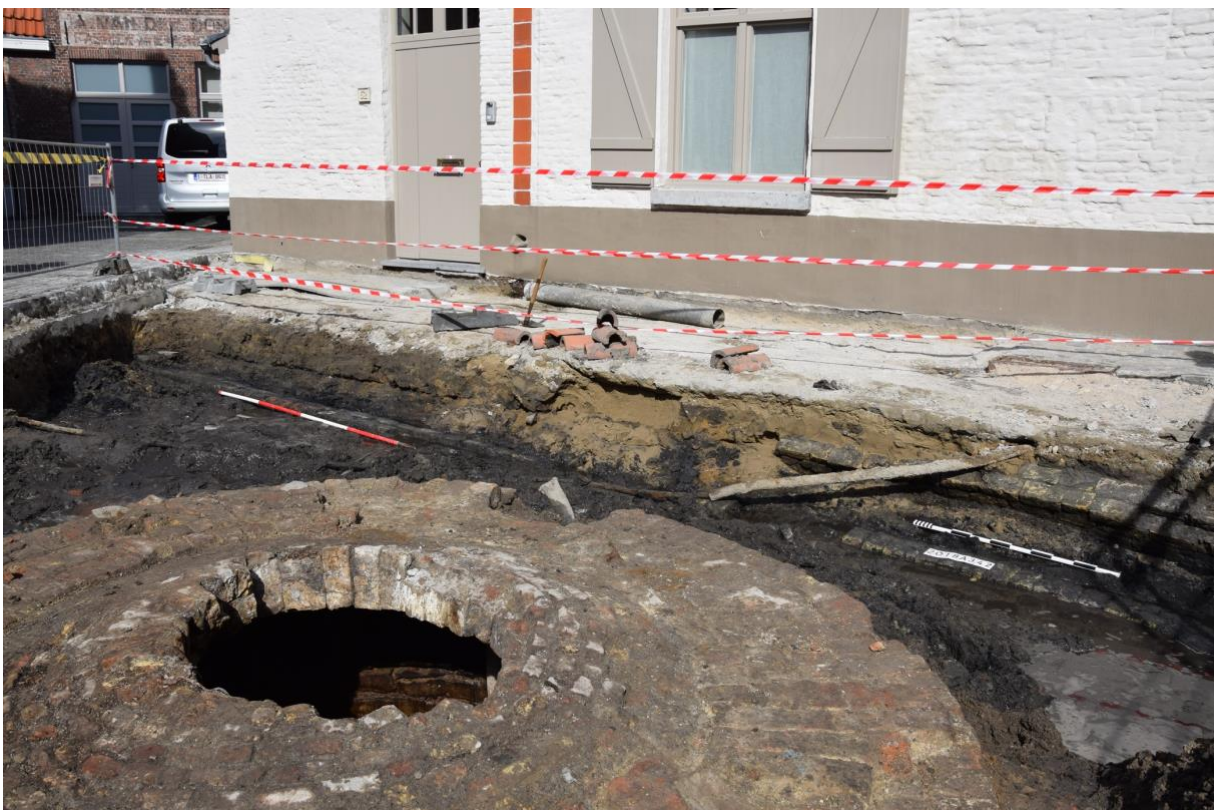
Figuur 22: Net ten noorden van de waterput werd, langs de noordzijde van de werkput, nog een oude riool aangetroffen. De schaallatten markeren het tracé van het bakstenen riool. Zicht naar het noordwesten.

Net ten noorden van de waterput werden nog de restanten van een overwelfde riool aangetroffen die parallel loopt met de rooilijn langs de noordkant van de werkput. Het betreft een bakstenen riolering waarvan het gewelf niet bewaard bleef. Het riool neemt een bocht waardoor deze verderop langs de oostkant van de waterput passeert. De riool is opgebouwd met hoofdzakelijk gele bakstenen, naast enkele rode. Het lijkt vooral te gaan om gerecupereerde baksteenfragmenten. Vastgestelde baksteenformaten zijn 20-21 x 9,5-10 x 6-7 cm, waardoor ook deze structuur in de vroegmoderne periode geplaatst moet worden. Voor zover kan bepaald worden op basis van wat werd aangetroffen binnen de contouren van de werkput, lijkt er geen verband te zijn tussen deze riool en de waterput.

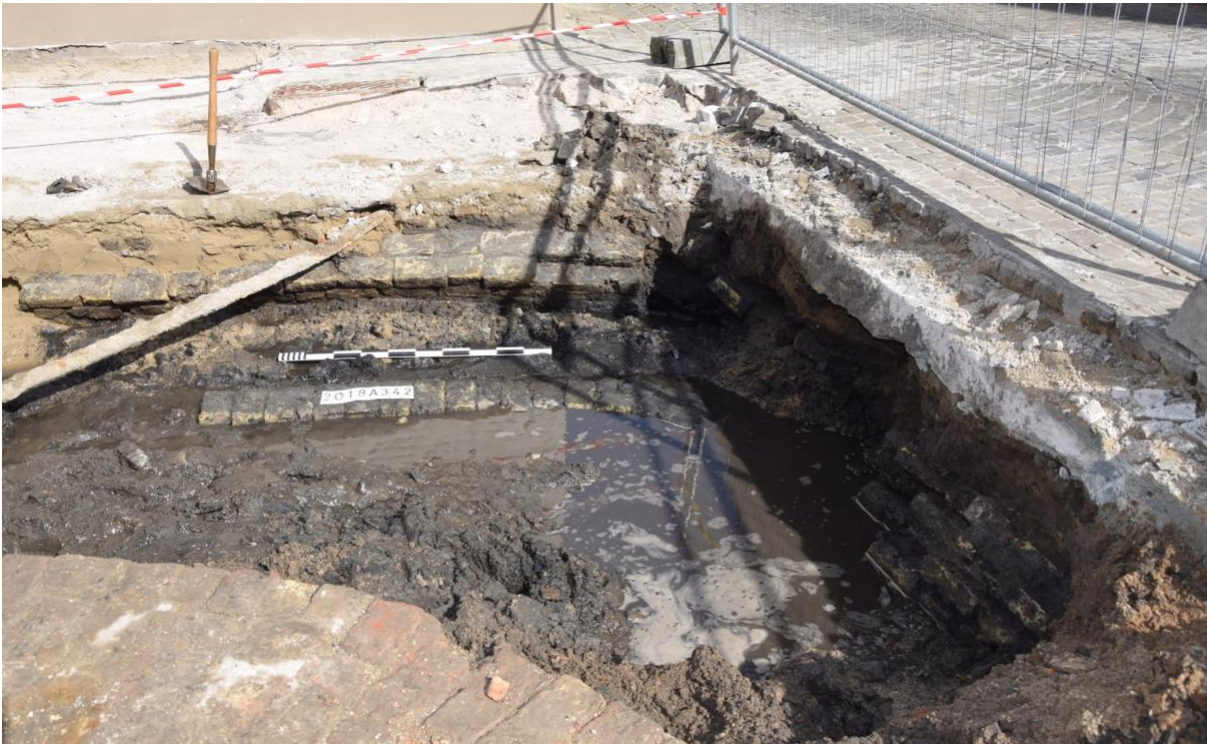
Figuur 23: De noordhoek van de werkput, zicht naar het noorden: de riool, opgebouwd uit vooral gele bakstenen, draait hier naar het zuiden op. Een deel van de overkapping van de riool is nog bewaard.
