Onderzoeksrapport

Turnhout Begijnhof

Eindverslag van een toevalsvondst

Agentschap
Onroerend
Erfgoed

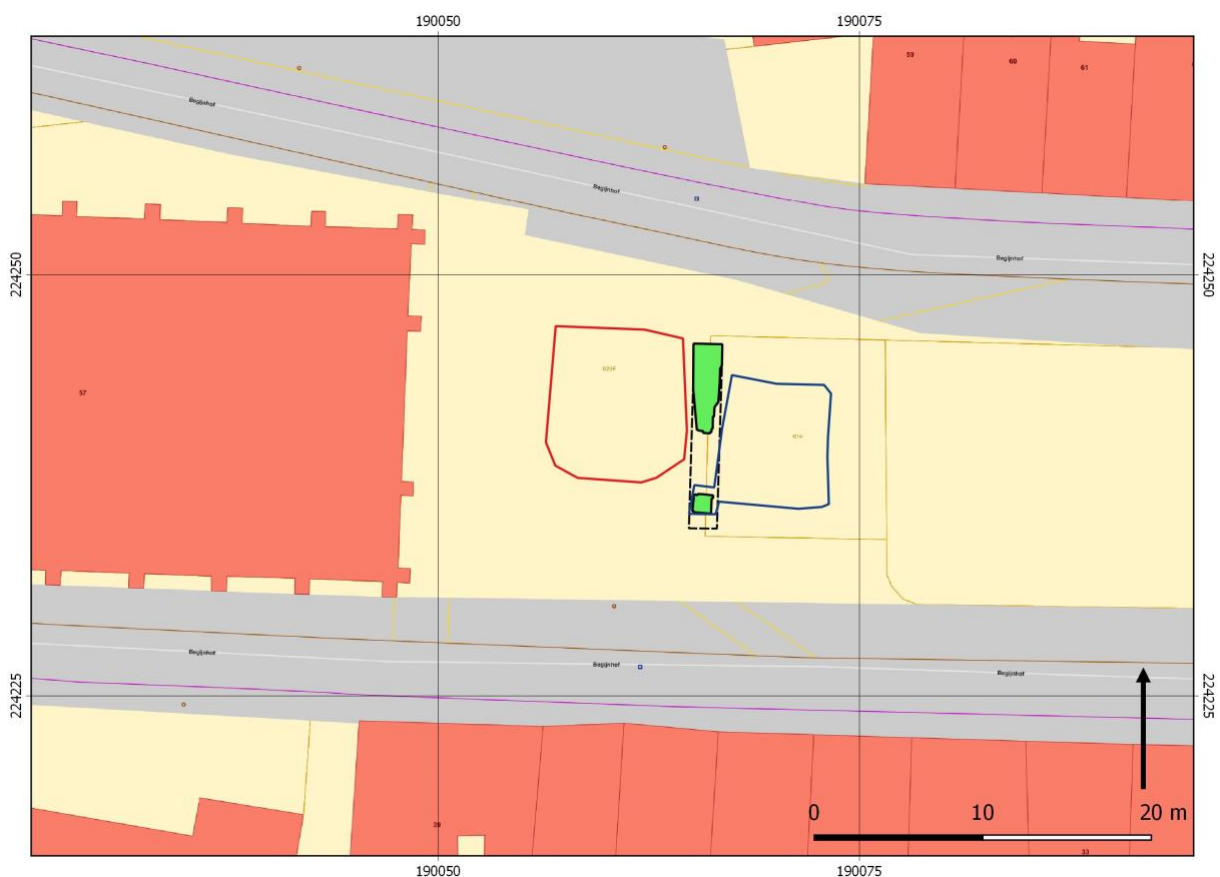
Figuur 1: Ligging van het onderzoeksgebied op het Grootschalig Referentiebestand (GRB; © AGIV), met aanduiding van perceelsgrenzen, gebouwen (rood) en wegen (grijs). De blootgelegde delen van de ondergrondse ruimte zijn in het groen ingekleurd, terwijl een streepjeslijn het vermoedelijke verdere verloop aangeeft. Blauwe lijn: ondiepe afgraving voor de aanleg van een vijver. Rode lijn: diepe put voor de ondergrondse installatie van een regenwaterput en technische ruimte.

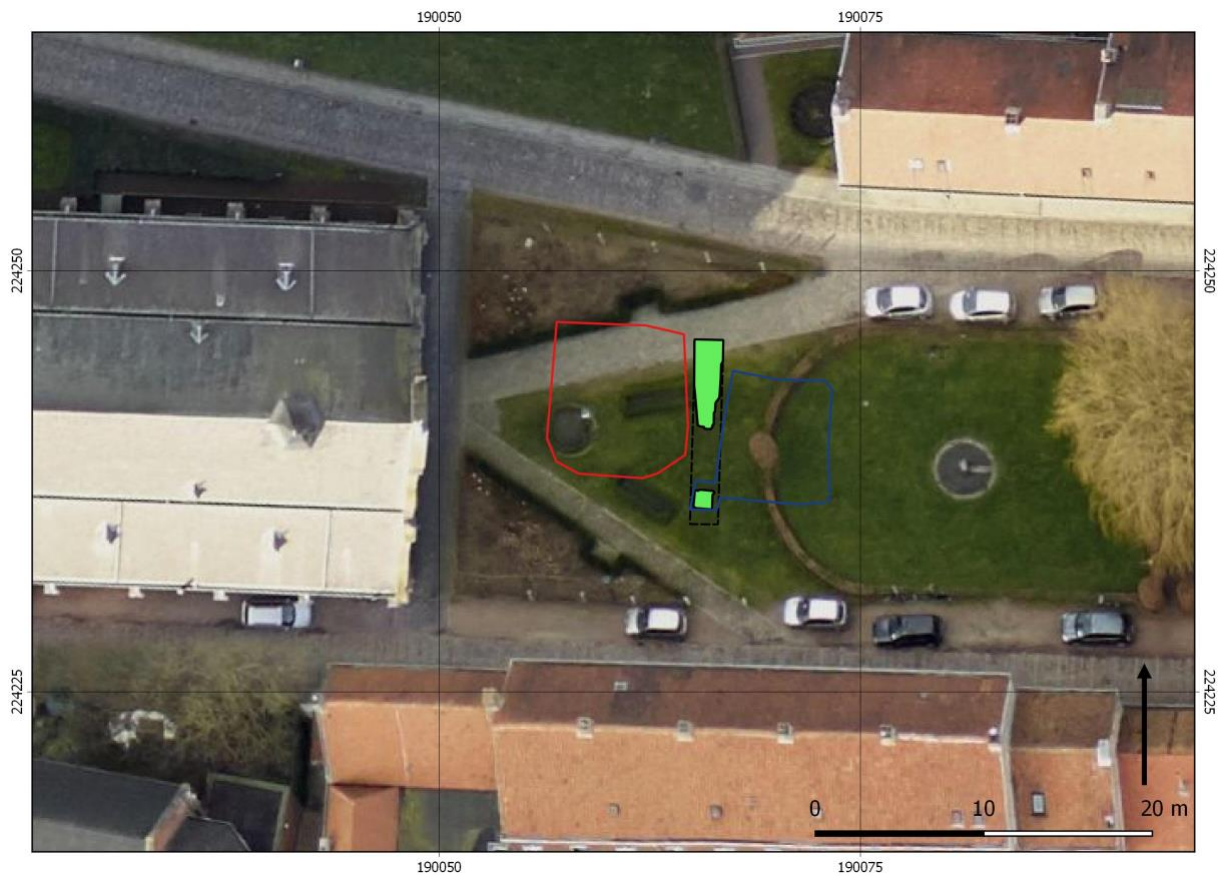
Figuur 2: Ligging van het onderzoeksgebied op grootschalige orthofotomosaïek (© AGIV). De blootgelegde delen van de ondergrondse ruimte zijn in het groen aangeduid, terwijl een streepjeslijn het vermoedelijke verdere verloop aangeeft. Blauwe lijn: ondiepe afgraving voor de aanleg van een vijver. Rode lijn: diepe put voor de ondergrondse installatie van een regenwaterput en technische ruimte.

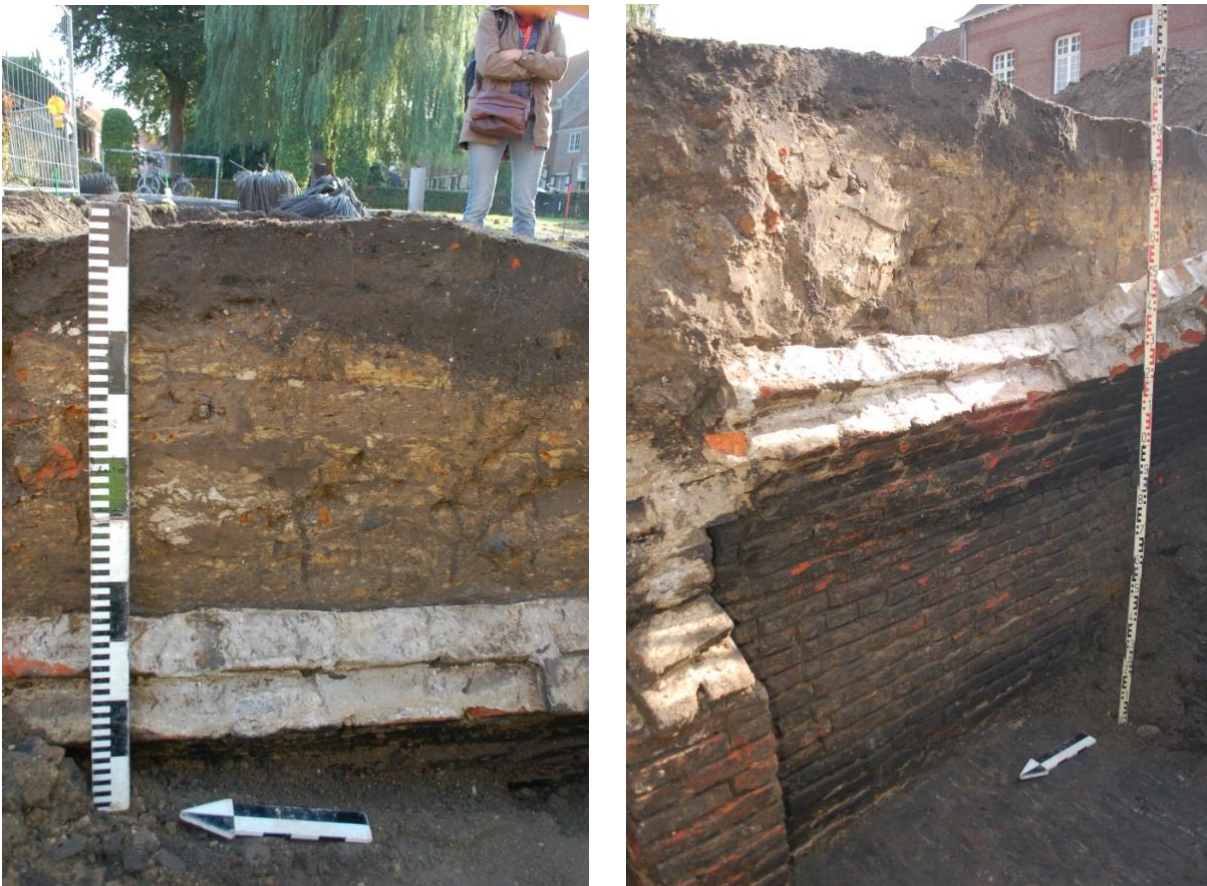
Figuur 7: Twee foto's van het sediment dat het gewelf van de ondergrondse structuur afdekt.

De natuurlijke bodem werd niet bereikt in de opgraving. De structuur was afgedekt met geelbruin gevlekt zand dat veel fragmenten van leien, bakstenen en dakpannen bevat. Rond de zuidelijke toegangspuit werden hieruit tevens keramiek en flessenglas ingezameld (zie 6.3). Het betreft zonder twijfel door de mens opgevoerde grond. Hierboven bevond zich een donkerbruine bouwvoor met gelijkaardige bijmenging.

Een tongewelf is vervaardigd uit een dubbele laag bakstenen (fig. 7, 11-15). Het wordt aan de zuidzijde ondersteund door een gemetste bakstenen boog die op twee tegen de wanden gemetste steunberen rust (fig. 15). In het noordelijke ingestorte deel bevinden zich nog de resten van twee identieke

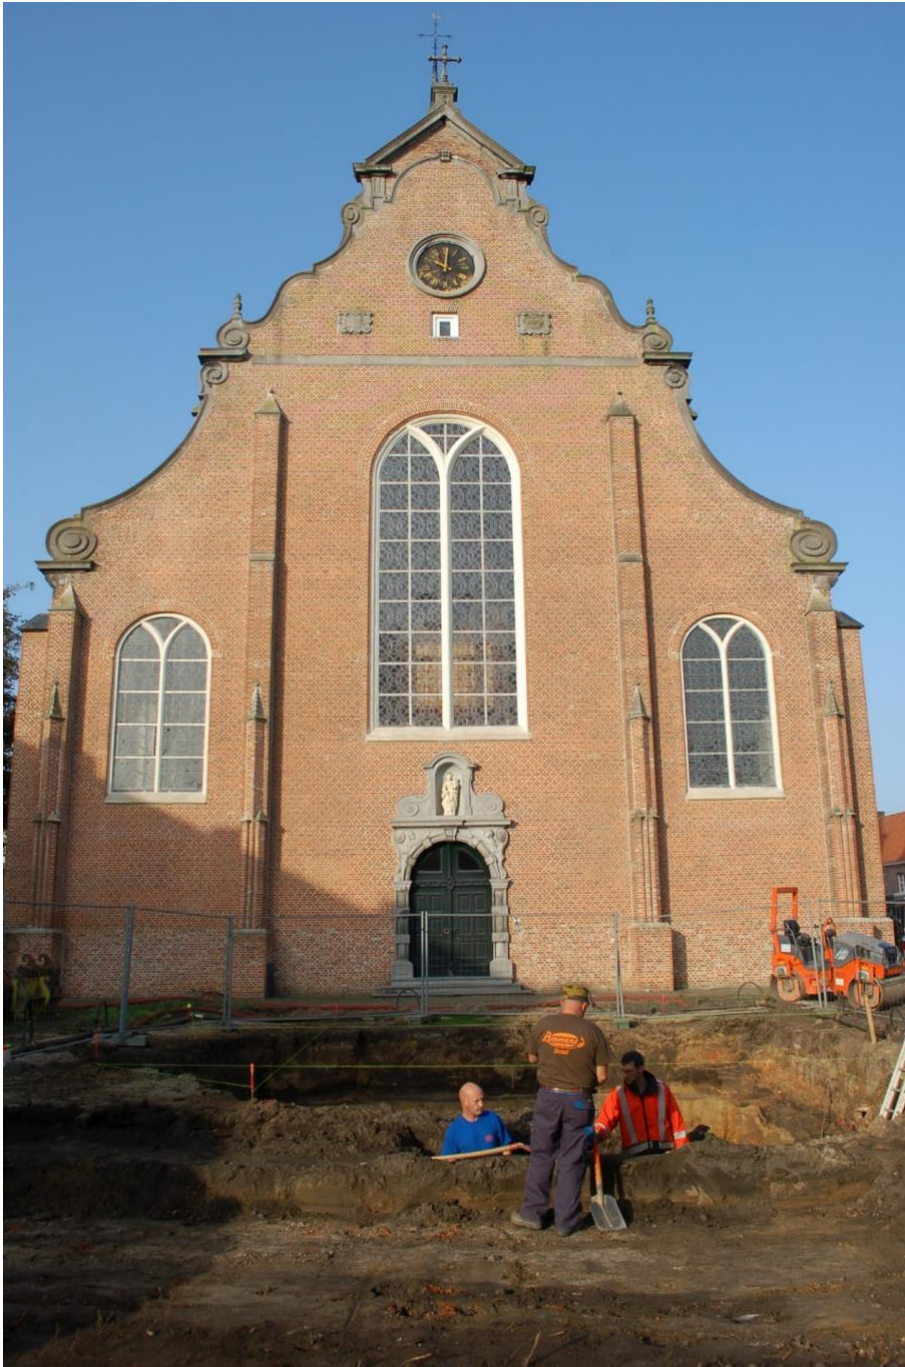
Figuur 9: Zicht vanuit het oosten op de onderzoekszone, met de begijnhofkerk op de achtergrond. Twee personen staan in het ingestorte deel van de ondergrondse structuur. De diepe put voor de aanleg van een sterfput en ondergrondse technische ruimte bevindt zich hier net achter, binnen de afrastering.

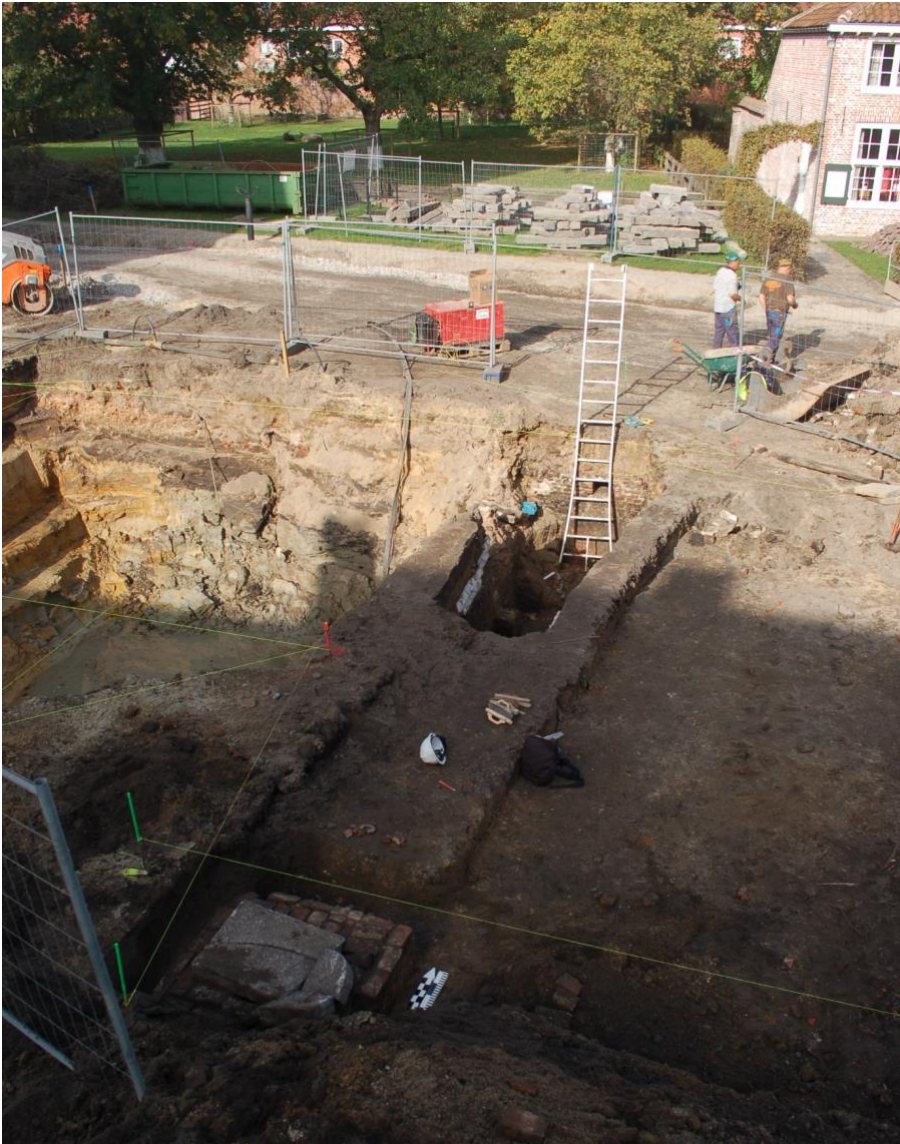
Figuur 10: Zicht vanuit het zuidzuidoosten op de onderzoekszone. Een ladder staat tegen de noordwand van de structuur, in het ingestorte deel. Onderaan is de bakstenen toegangspuit zichtbaar, afgedekt met een arduinen deksel. Net links van de structuur bevindt zich de diepe put voor de aanleg van een sterfput en ondergrondse technische ruimte, terwijl de ondiepe afgraving voor de aanleg van een waterpartij de structuur aan de rechterzijde net overlapt.

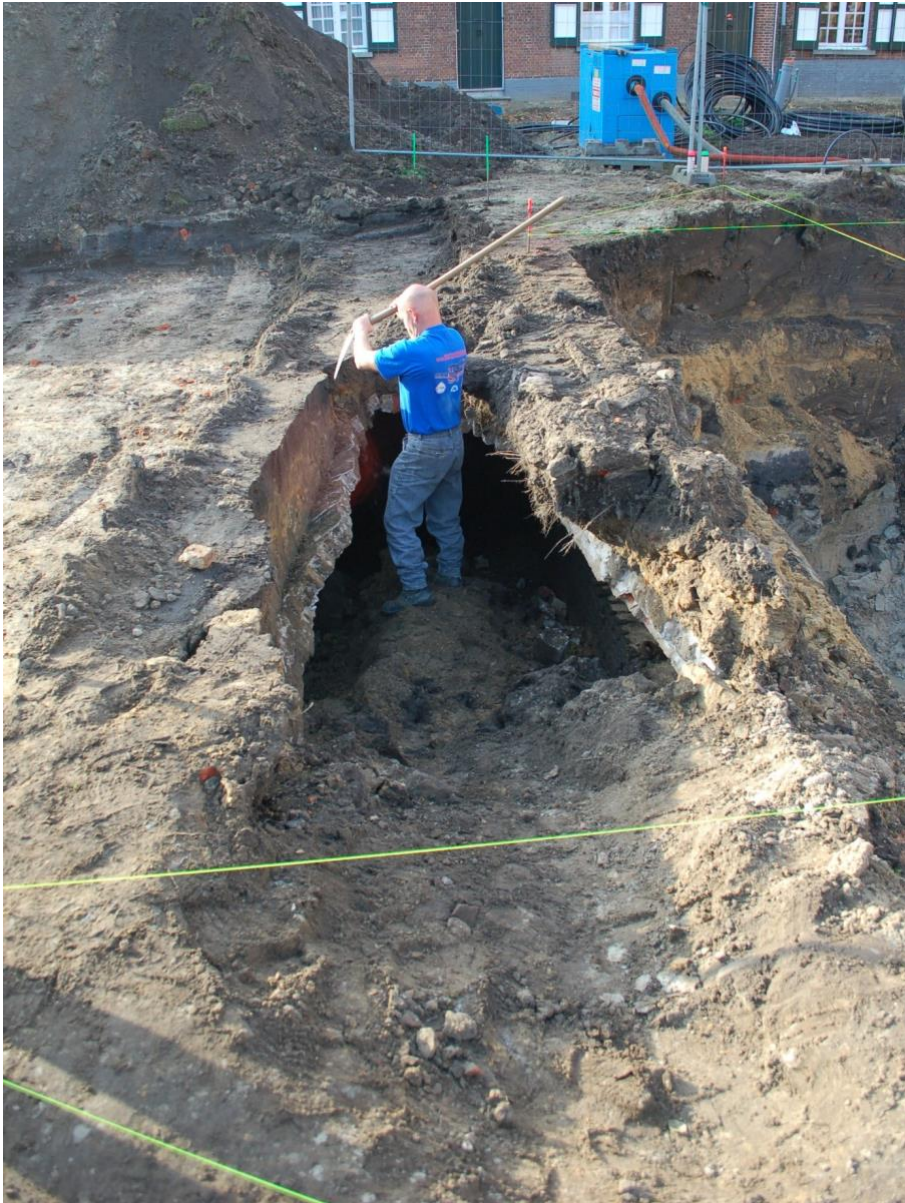
Figuur 11: Zicht vanuit het noorden op de ondergrondse structuur zoals deze bij aankomst werd aangetroffen. De noordzijde is grotendeels opgevuld met puin en sediment als gevolg van de instorting van het gewelf. Een profiel wordt aangelegd op de oostzijde van de rand van het gewelf. Van de toegangspuit aan de zuidzijde is bovenaan op de foto nauwelijks een rand van het arduinen deksel zichtbaar, aangezien de rest nog begraven is.

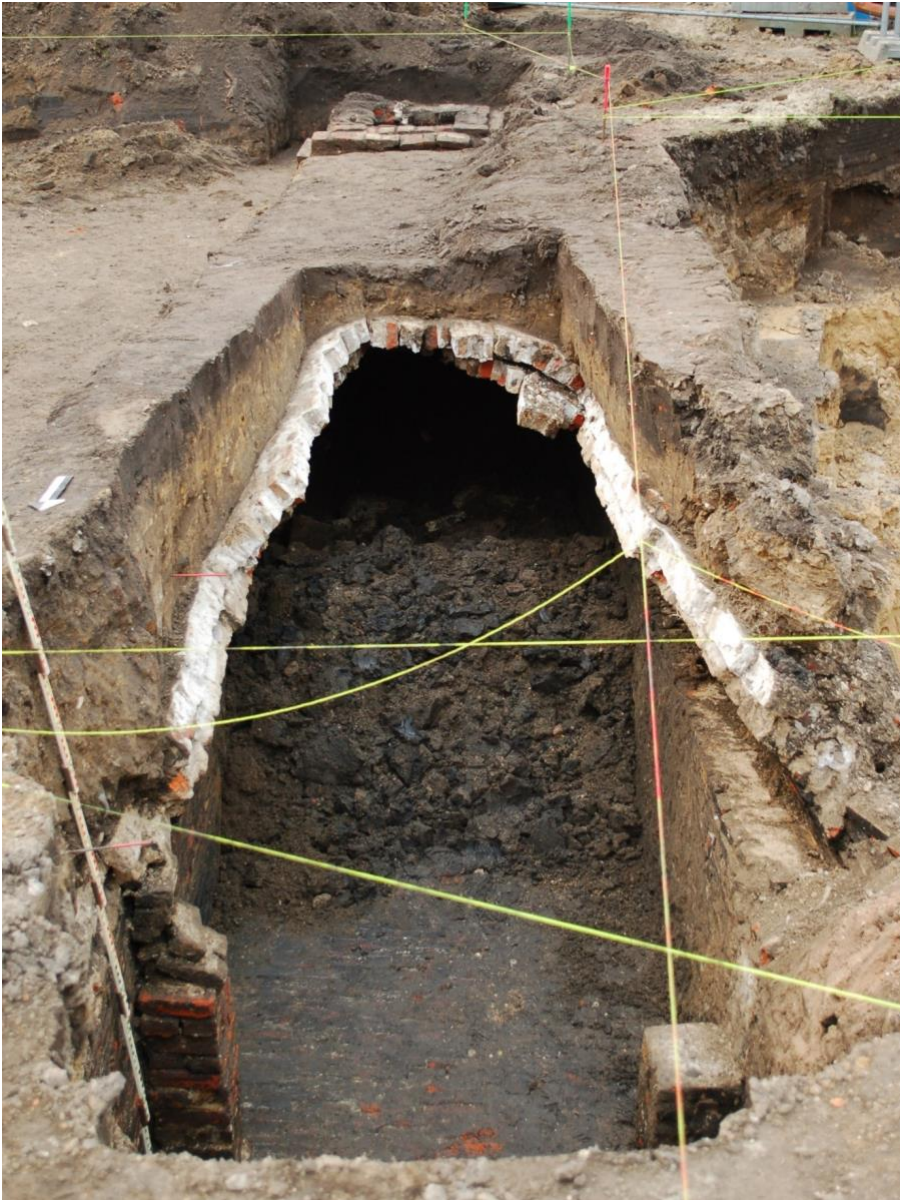
Figuur 12: Zicht vanuit het noorden op de structuur op het einde van het onderzoek. Het puin werd verwijderd uit het noordelijk uiteinde, profielen werden aangelegd op de oost- en westzijden van het ingestort gewelf, en de toegangspuit in het zuiden werd uitgegraven. Op de voorgrond is een deel van de bakstenen vloer van de structuur zichtbaar, en de restanten van twee steunberen. Bemerkt hoe de westzijde (rechts op de foto) van het tongewelf naar buiten toe verschoven is tot naast de onderliggende muur, en het onstabiele voorkomen van het uit twee baksteenlagen bestaande gewelf.

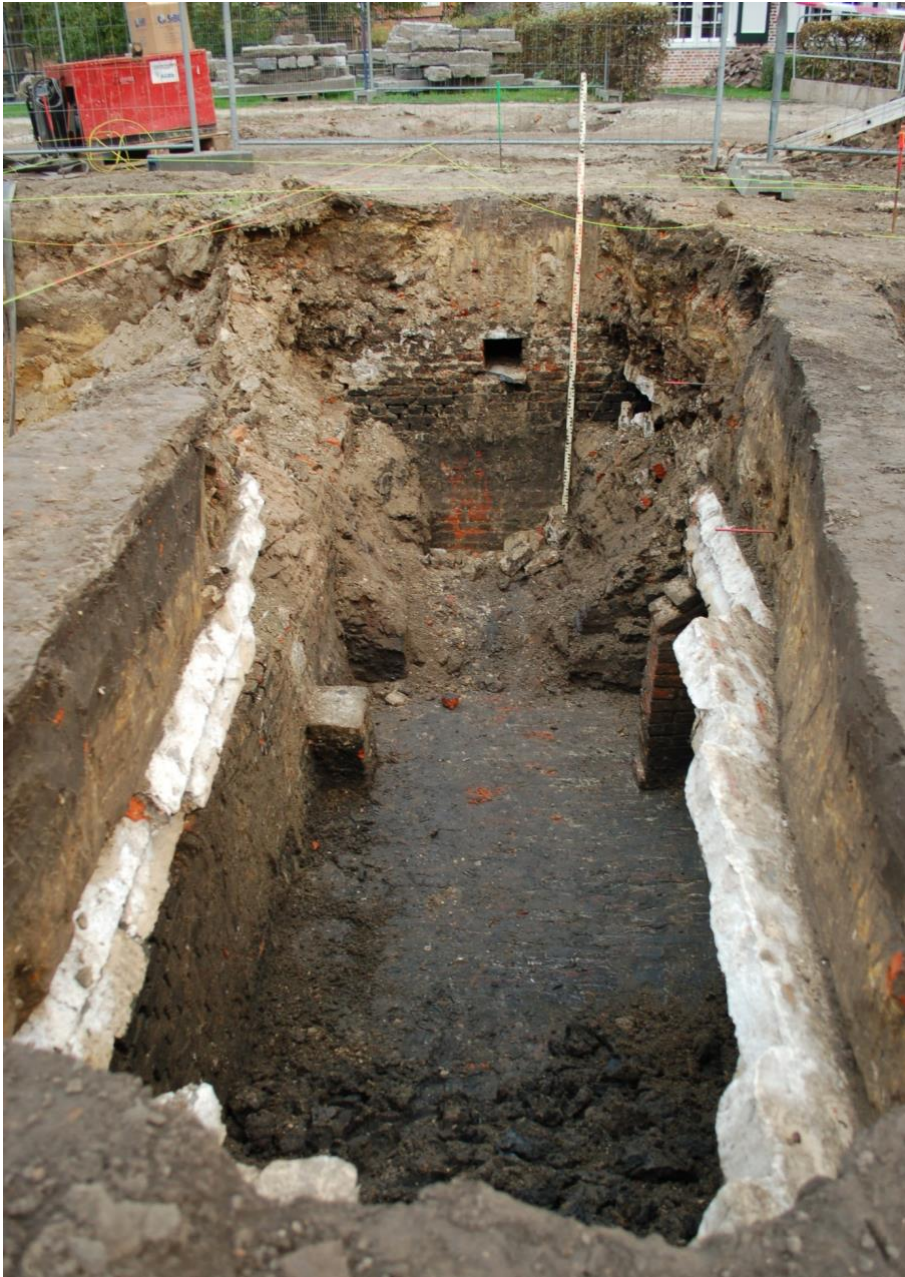
Figuur 13: Zicht vanuit het zuiden op het ingestorte deel van de structuur. Naast de bakstenen vloer en steunberen is de bakstenen noordwand zichtbaar. De opening hierin betreft een bakstenen kanaaltje met een arduinen bodem, mogelijk voor watertoevoer of -afvoer.

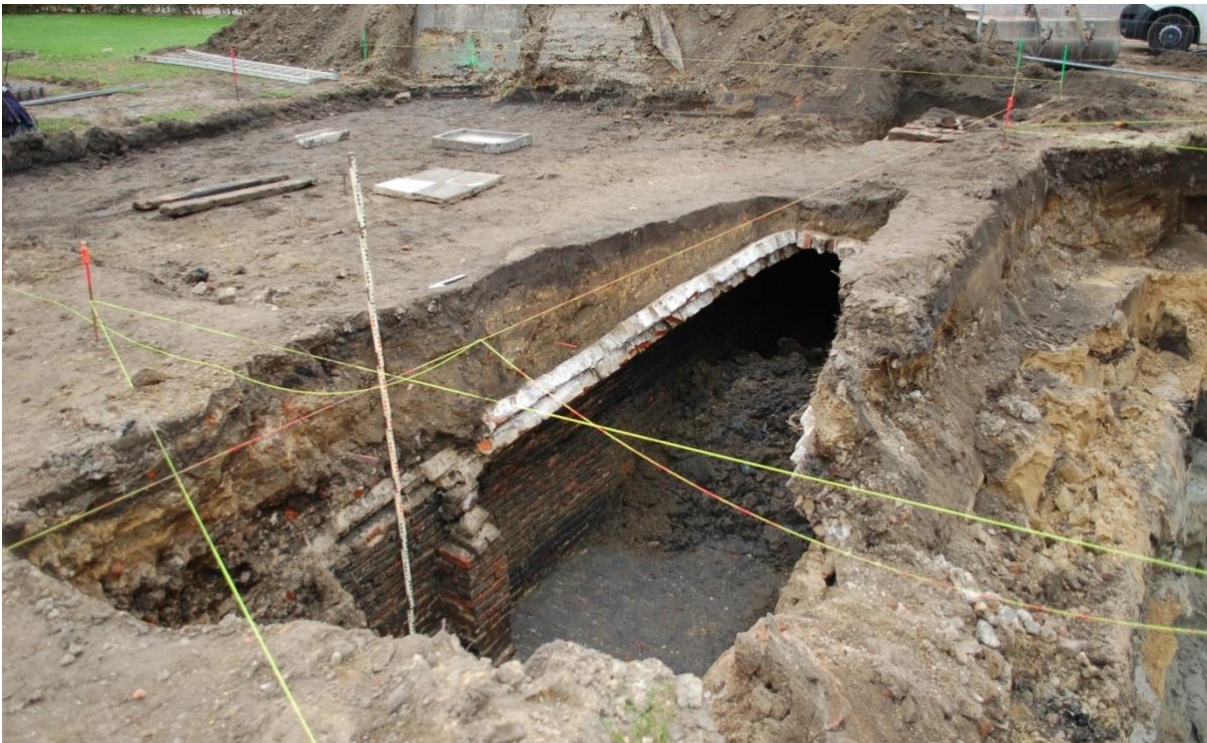
Figuur 14: Zicht vanuit het noordnoordwesten op de structuur op het einde van het onderzoek. Links achteraan is de ondiepe afgraving voor de aanleg van een waterpartij zichtbaar. Tussen de structuur en de diepe put ten westen ervan bevindt zich slechts een dunne en onstabiele wand sediment.

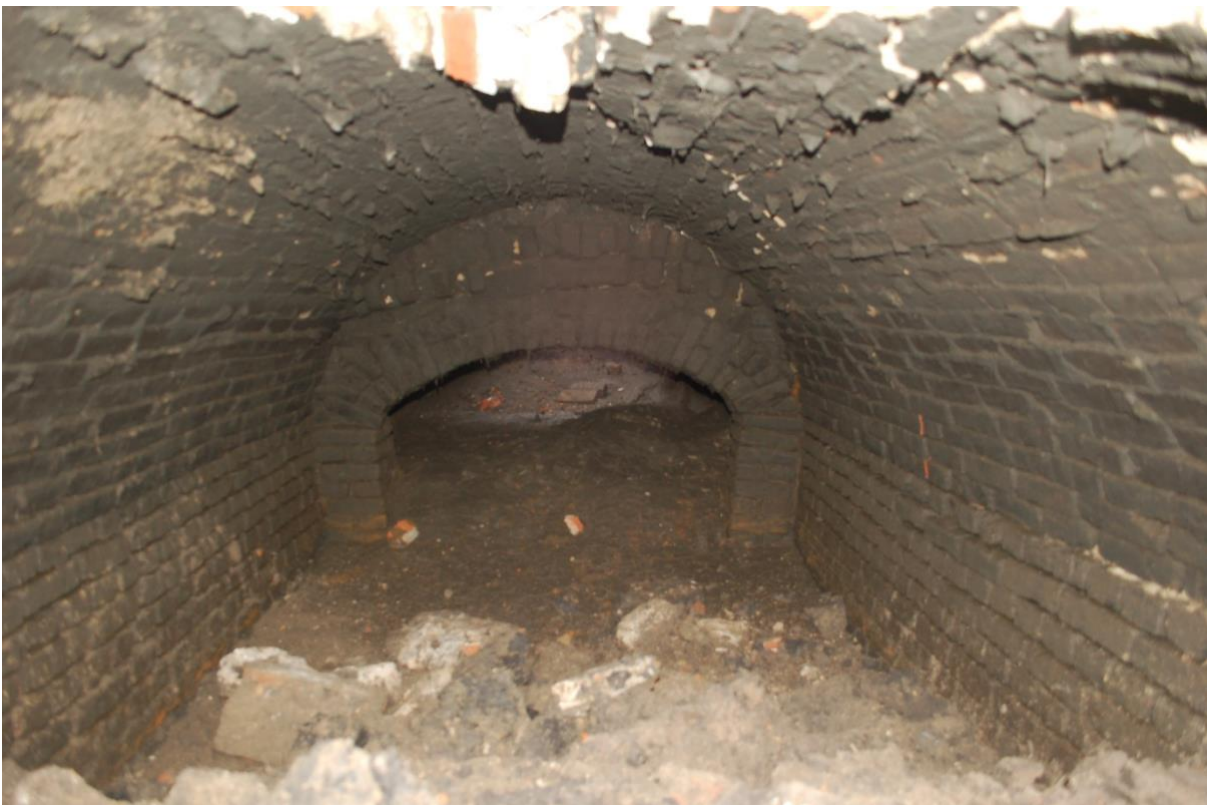
Figuur 15: Zicht vanuit het noorden op de binnenzijde van het intacte zuidelijke deel van de ondergrondse structuur. Achter een bakstenen boog met steunberen is geen muur zichtbaar maar lichtinval vanuit de bewaarde toegangspot. Op de vloer ligt een laag slib, die geleidelijk oploopt naar het zuiden toe (achteraan op de foto).

De structuur is waarschijnlijk net ten zuiden van de nog bewaarde toegangspuit op dezelfde wijze afgesloten. Omwille van de veiligheid konden hier geen rechtstreekse waarnemingen gedaan worden, maar het slib op de bodem van de structuur loopt hier sterk op wat doet vermoeden dat het zich tegen een dergelijke wand heeft opgestapeld (fig. 15).

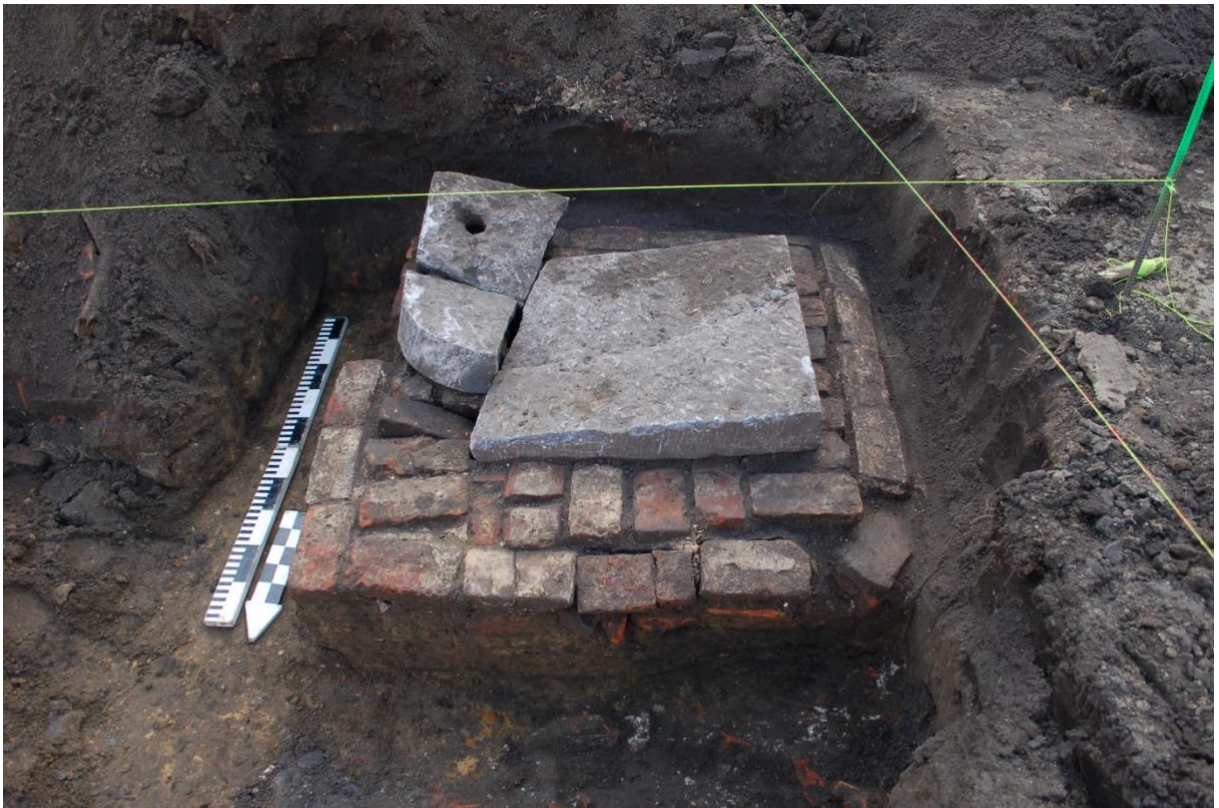
Figuur 16: Zicht vanuit het noorden op de vrijgemaakte toegangspot. Het deksel betreft een omgekeerde arduinen pompsteen. De breuken zijn recent en werden vermoedelijk veroorzaakt door het gewicht van de graafmachine.

De cisterne bestaat uit een vloer en vier opstaande muren, overdekt met een tongewelf. Aan de zuidzijde was bovenaan een vierkante toegangspuit aanwezig die was afgesloten met een herbruikte arduinen pompbak en afgedekt met sediment. Net ten noorden daarvan werd het tongewelf ondersteund door een boog die op twee steunberen rust. Gelijkaardige steunberen zijn ook aanwezig in het ingestorte noordelijke deel van de cisterne, en er werd een arduinen vloertegel gevonden van een gelijkaardig formaat als de pompbak. Het lijkt daarom waarschijnlijk dat de cisterne symmetrisch was met ook in het noorden een boog en een toegangspuit. Zowel in de noordelijke muur als de noordzijde van de westelijke wand van de cisterne kwamen bakstenen (water)leidingen toe. Mogelijk zijn deze ook aan de zuidzijde aanwezig, maar dit kon niet worden onderzocht door de instabiliteit van het gewelf.

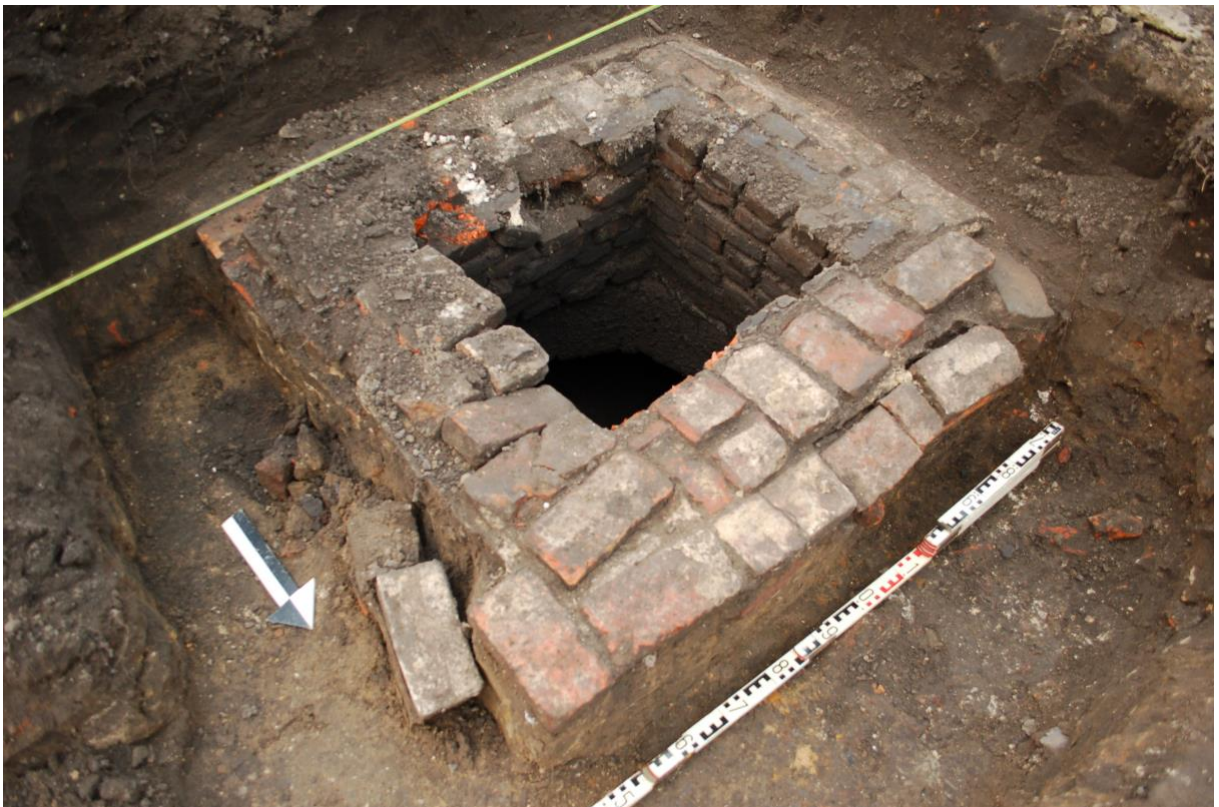
Figuur 17: Zicht vanuit het noordoosten op de bakstenen toegangspot na het verwijderen van het deksel. De aanzet met een gat in het tongewelf van de onderliggende structuur is zichtbaar.

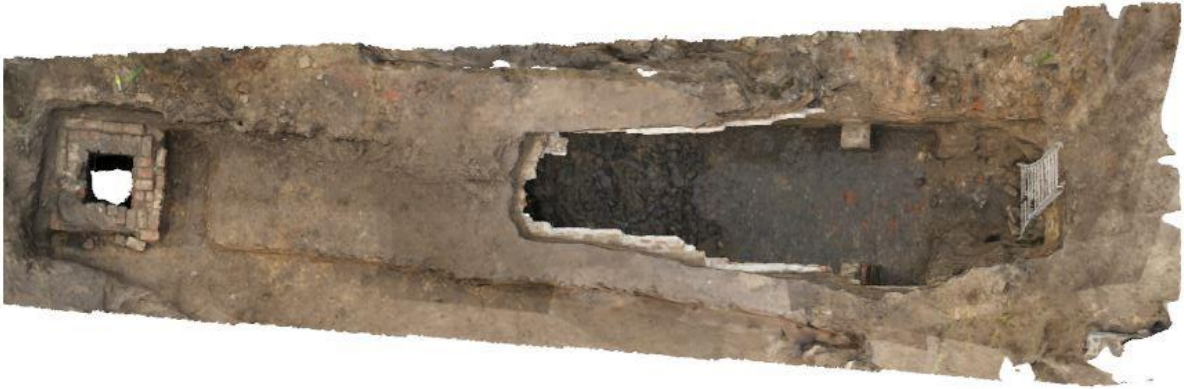
Figuur 18: Samengesteld 3D-beeld (Johan Van laecke): orthofoto van de structuur. Het noorden is rechts.

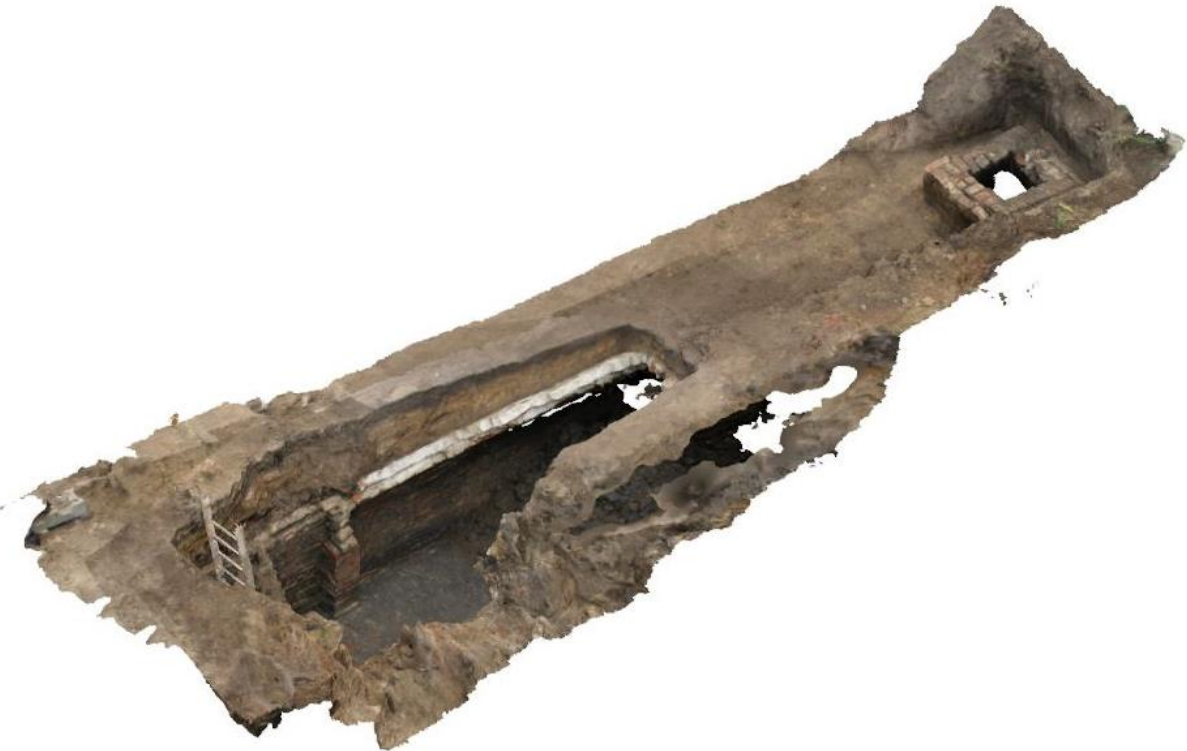
Figuur 19: Samengesteld 3D-beeld (Johan Van Laecke): zicht vanuit het vanuit het noordwesten.

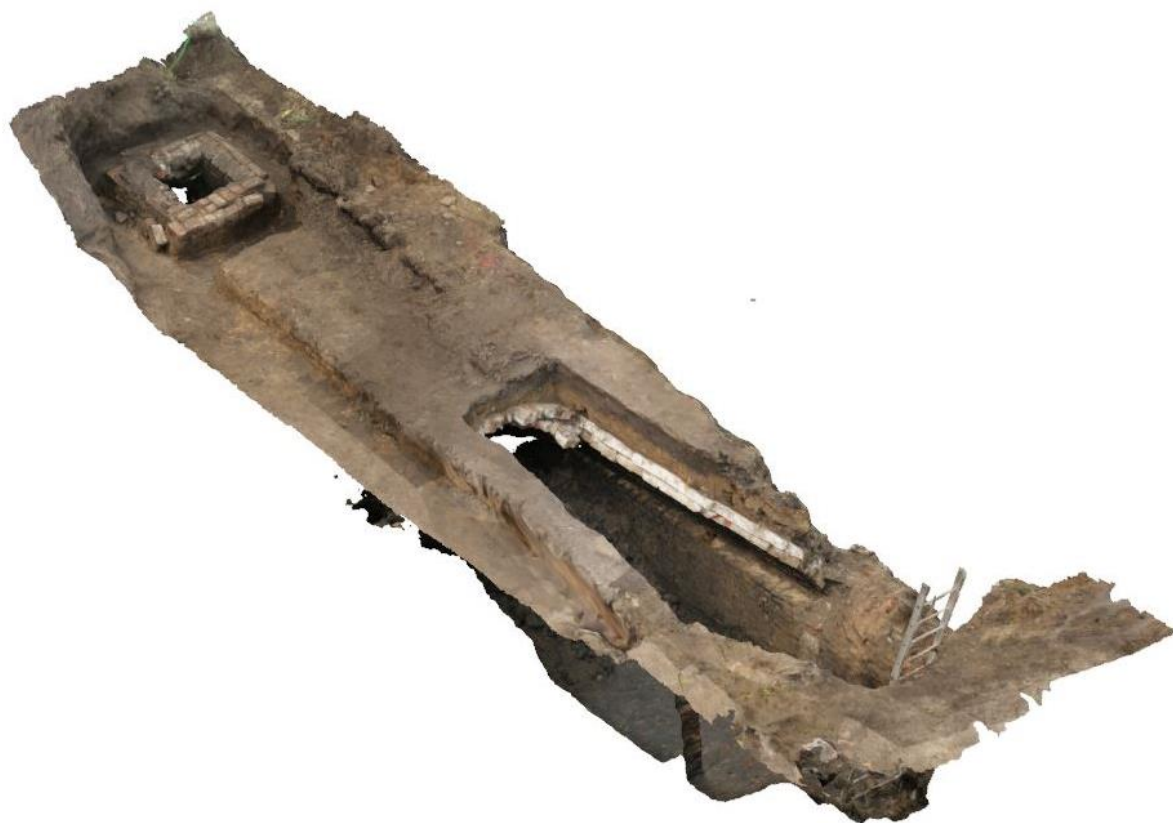
Figuur 20: Samengesteld 3D-beeld (Johan Van Laecke): zicht vanuit het vanuit het noordoosten.

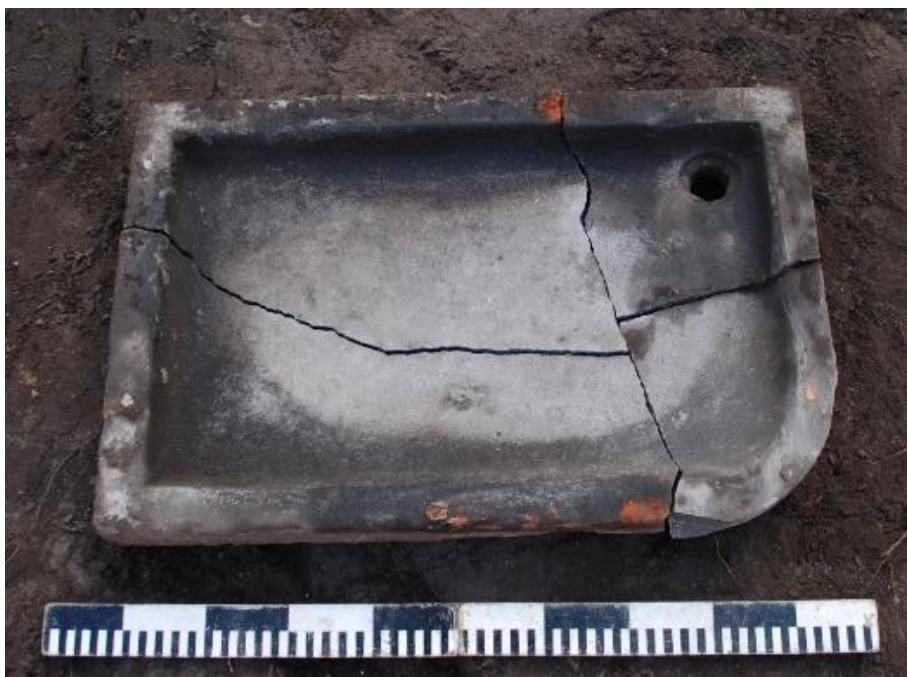
Figuur 21: Arduinen pompbak, herbruikt als deksel voor de zuidelijke toegangspunt tot de structuur.

De cisterne geraakte vermoedelijk in onbruik bij de aanleg van riolering in het begijnhof. De toegangspotten werden afgedekt met voorhanden zijnde stenen platen (arduinen pompbak en vloertegel) en toegedekt met aarde. De beperkte vulling met slib lijkt eerder gerelateerd aan de functie als waterreservoir. De ruimte werd duidelijk niet doelbewust opgevuld, en het gebrek aan vondsten in het slib wijst erop dat ze nooit als afvalput werd gebruikt.

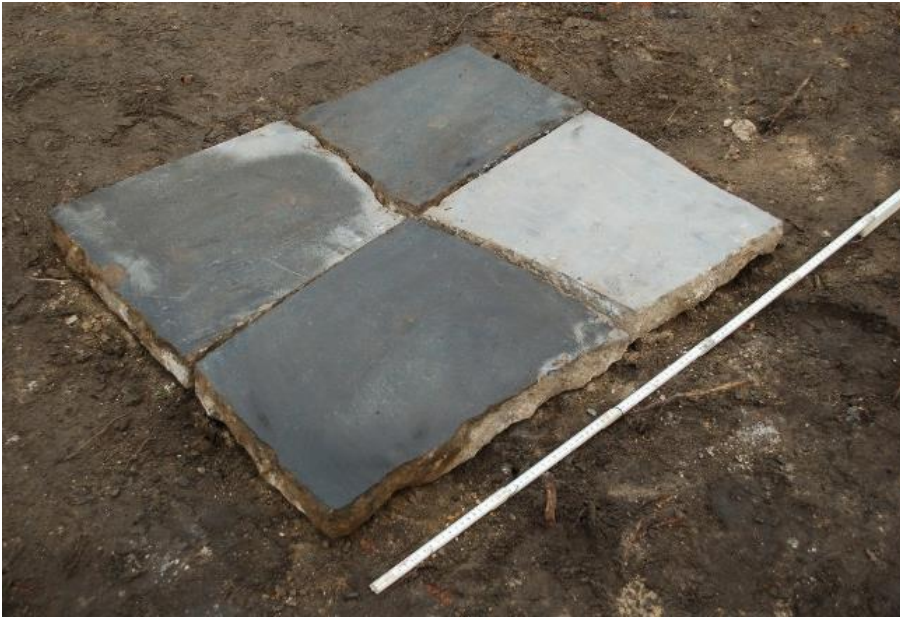
Figuur 22: Vier fragmenten van een arduinen tegel, gerecupereerd uit het puin in het noordelijk deel van de structuur.

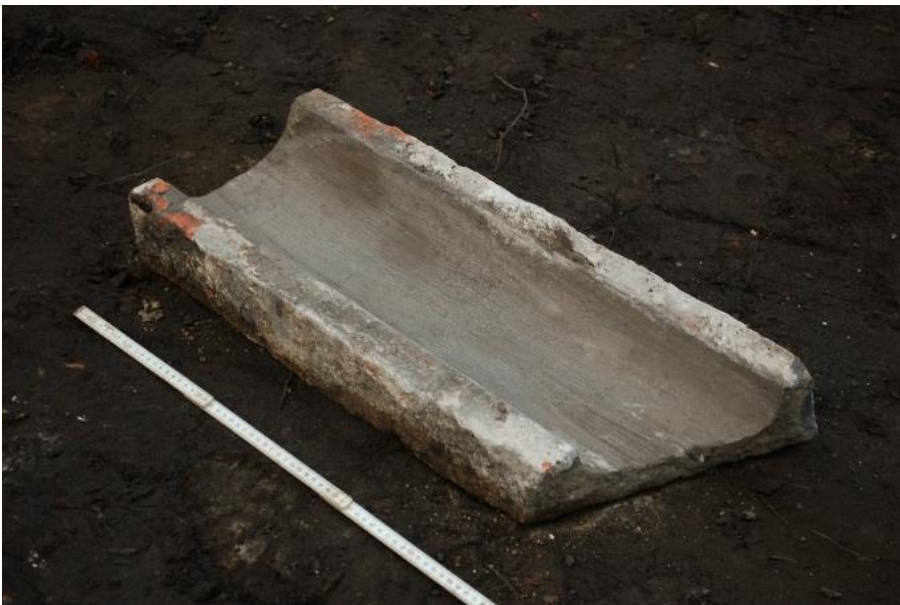
Figuur 23: Arduinen goot, aangetroffen in de gedeeltelijk ingestorte noordzijde van de westwand van de structuur.

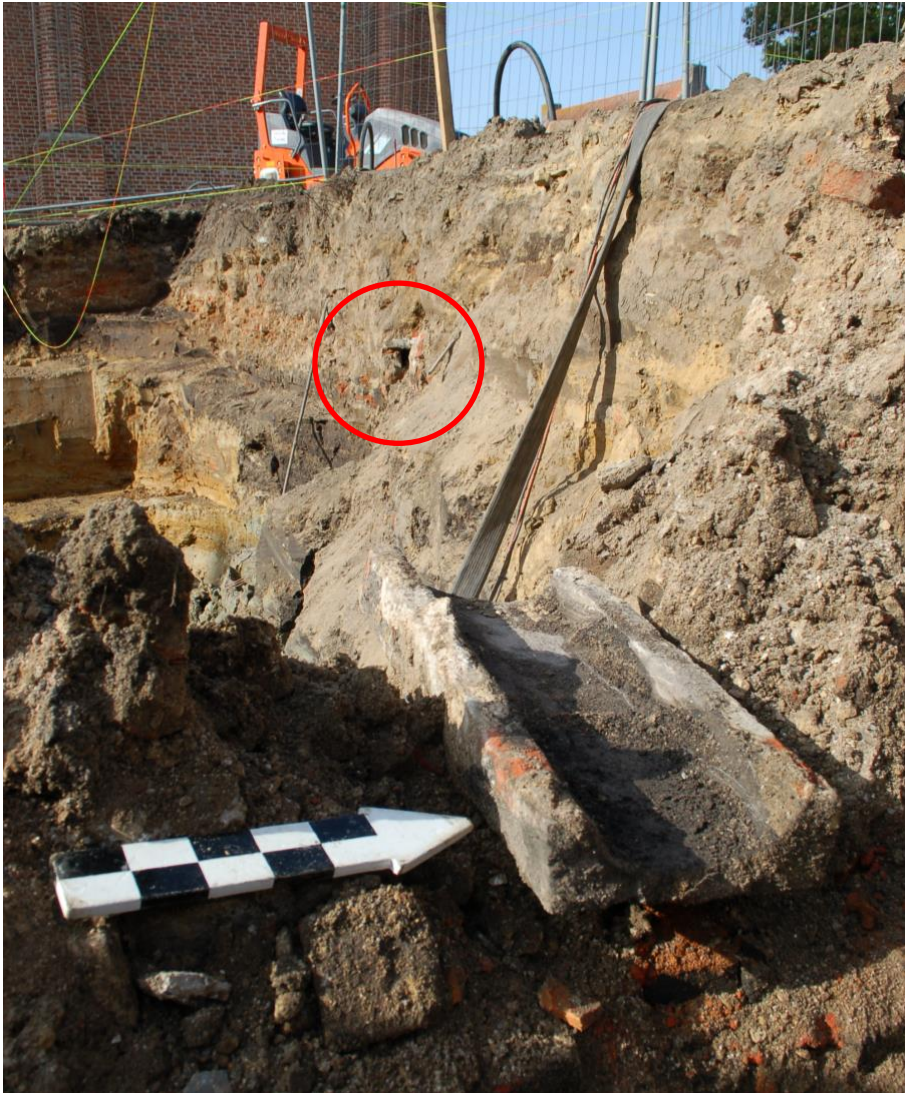
Figuur 24: Positie van de arduinen goot zoals aangetroffen in het puin van de gedeeltelijk ingestorte westmuur. In de wand van de diepe uitgraving op de achtergrond is de opening van een bakstenen kanaal zichtbaar (rode cirkel) dat hier vermoedelijk op aansloot.

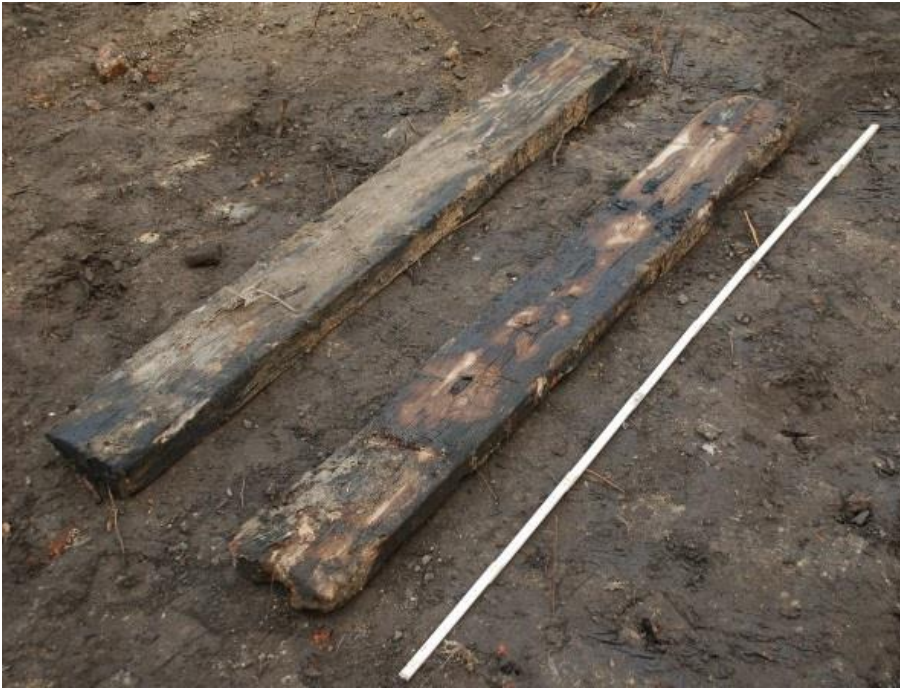
Figuur 25: Twee houten planken, gerecupereerd uit het puin in het noordelijk deel van de structuur.

Bij het ruimen van het puin uit het ingestorte noordelijke deel van de structuur werden twee houten planken aangetroffen (fig. 25). Deze hebben identieke afmetingen, en passen qua lengte exact binnen de breedte van de structuur. Het is echter onduidelijk of ze deel uitmaakten van de structuur of er een bepaalde functie in hadden. Elke plank werd bemonsterd voor dendrochronologisch onderzoek door er een sectie uit te zagen. Assessment van deze monsters door Kristof Haneca wees echter uit dat het geen eik maar dennenhout betreft en dendrochronologisch onderzoek niet mogelijk is.
