**RAPPORTAGE VONDSTMELDING
HAMONT - NAPOLEONSMOLEN**

Naam van de site: Napoleonsmolen te Hamont - Dr.Mathijssensstraat (HA09MA)

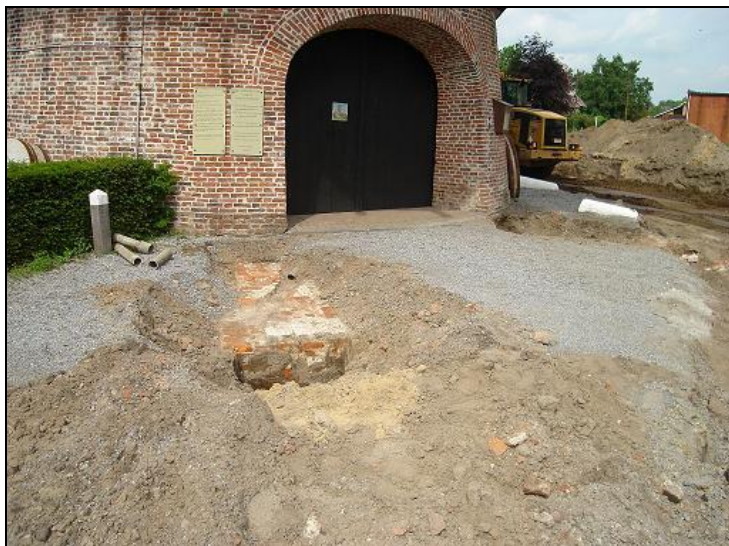
Fig.9: L-vormige muurfundering in baksteen aan de zuidzijde van de ingangspoort.

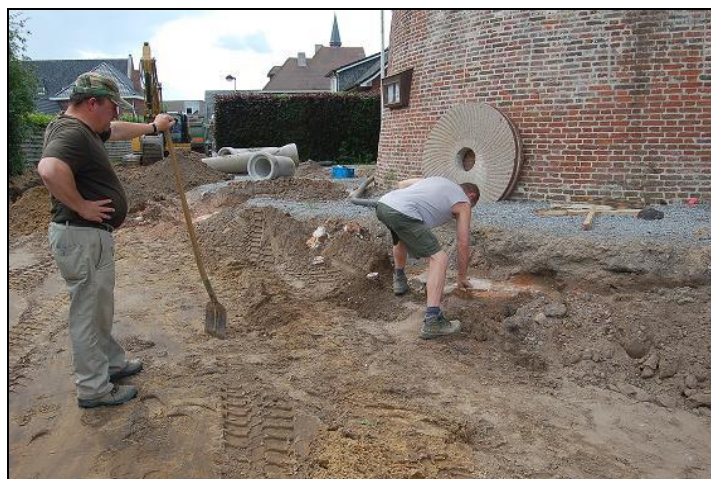
Fig.10: Bijkomende funderingen in baksteen na het gedeeltelijk opkuisen van de wegkoffer.

Bij wegeniswerken in de buurt van de beschermde Napoleonsmolen te Hamont naar aanleiding van een nieuwe verkaveling met sociale woningen waarbij door de Vlaamse Maatschappij voor Sociaal Wonen nv ook de omgeving van de molen werd aangepast (Fig. 8) kwamen zware muurfunderingen aan het licht. Deze flankerden de poort die toegang geeft tot de onderste ruimte van de molen. Bij het eerste bezoek werd vastgesteld dat deze funderingen waren opgebouwd uit bakstenen in verband gemetst met witte kalkmortel. Beide waren in het vlak L-vormig (Fig. 9). Bij het opkuisen van deze funderingen en het verder kijken naar de al uitgegraven delen rond de molen werd er snel vastgesteld dat er zich nog meer funderingen rond de molen bevonden (Fig. 10).

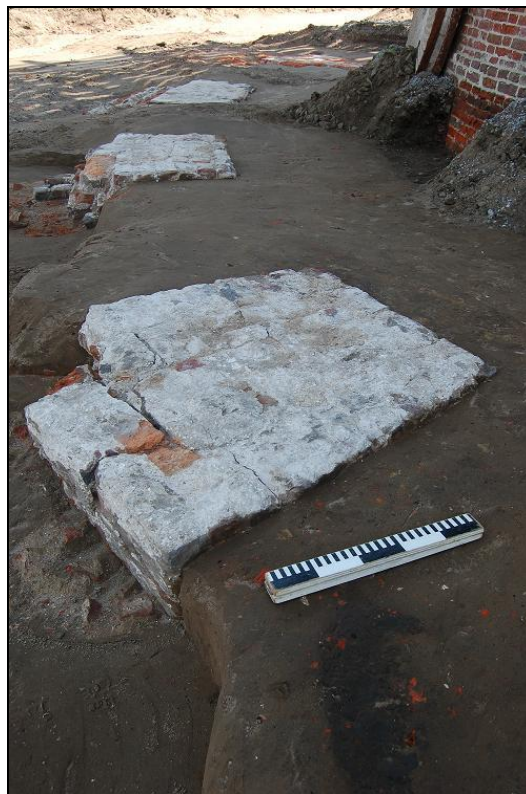
Fig. 16: Drie pijlerfunderingen (sporen 5, 4 en 3).

Het afgraven van de werkput beperkte zich tot de diepte waarop de fundering van de bestrating zou worden aangelegd ongeveer 40cm onder de dorpel van de poort van de molen. Hierdoor bleven de bakstenen funderingen bewaard en waren ze toch voldoende zichtbaar om ze te registreren. In totaal werden er 17 sporen ingetekend (Fig. 13), waaronder twee bakstenen muurfunderingen (Fig. 13: S1 en S2 ; Fig. 14 en 15), die de poort flankerden, en vijf bakstenen pijlerfunderingen (Fig. 13: S3, S4, S5, S12 en S16 ; Fig. 16), die op regelmatige afstand van elkaar werden aangelegd en breder uitlopen

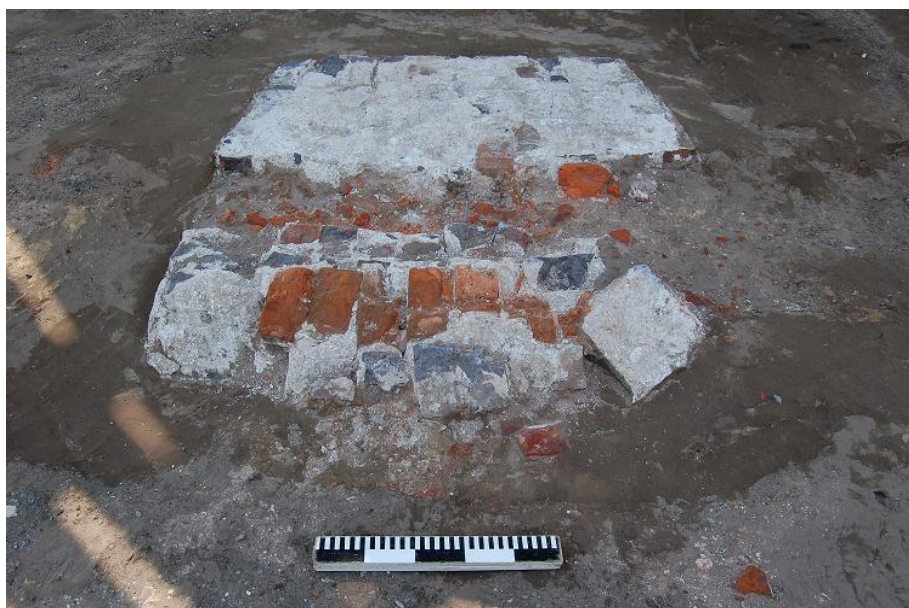
Fig. 17: Detailfoto van een pijlerfundering (spoor 4).

naargelang ze zich verder van de molenwand verwijderden. Twee ervan waren zo goed als volledig bewaard, de drie andere waren bij het uitgraven van de wegkoffer deels vernield (Fig. 17). Twee pijlerfunderingen waren slechts als uitbraakspoor herkenbaar (Fig. 13: S6 en S13). Op de plaats waar er zich nog een achtste moest bevinden, hadden recente uitgravingen het terrein verstoord (Fig. 13: S14-15).

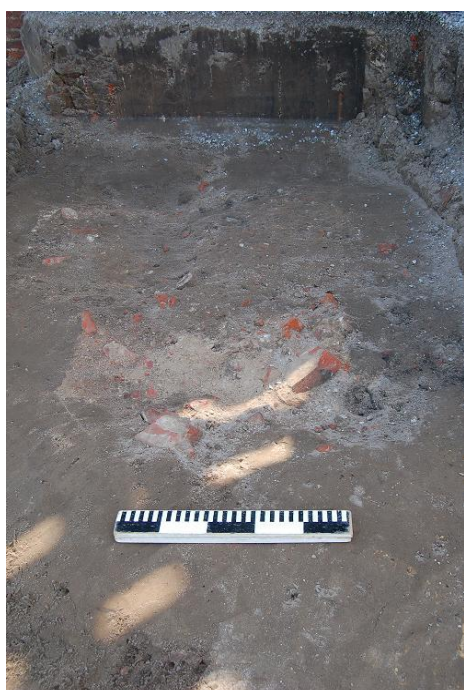
Fig. 18: Uitbraakspoor van een pijlerfundering (spoor 6).

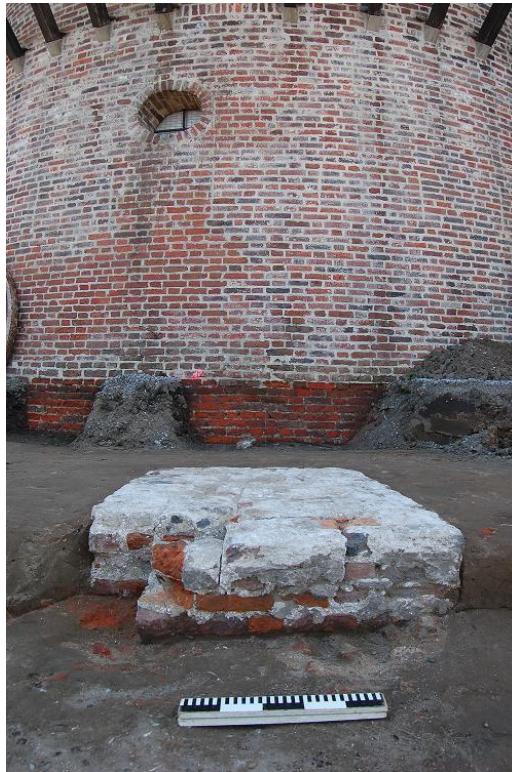
Fig. 20: Pijlerfundering (spoor 3) met de aansluitende intanding in het molenlichaam.

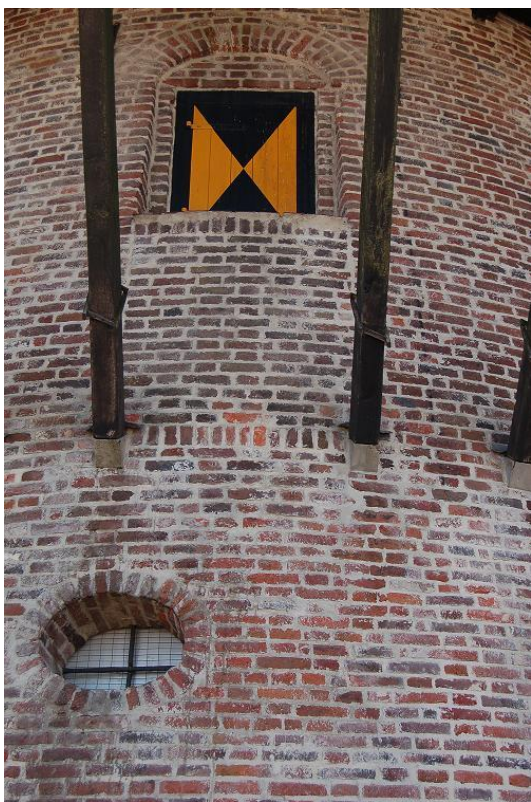
Fig. 21: Zicht op een vorige deur die nu dienst doet als raam en gedeeltelijk dicht gemetst is.

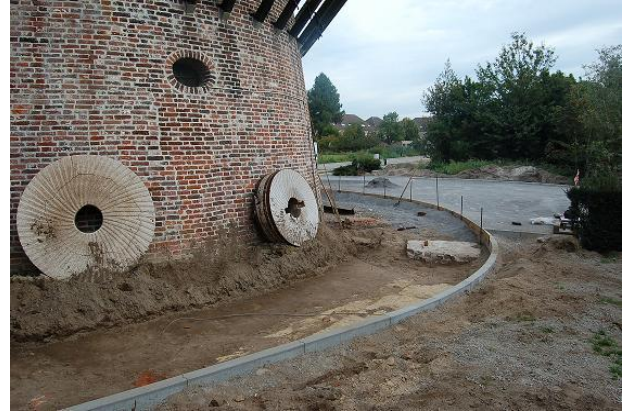
Fig. 30: De borduurstenen netjes geplaatst rond de funderingspijlers.

aannemer en de molenaar werd overeengekomen om de nieuwe inzichten aan de bezoeker mee te geven. Zo werd de nieuwe bestrating rond de molen volledig aangepast aan de archeologische sporen (Fig. 28) en werden de boordstenen rond de molen meer naar buiten geplaatst (Fig. 29 en 30). Zo zal de plaats van de pijlers en de twee muren aan de ingang in de nieuwe bestrating binnen deze boordstenen kunnen worden aangegeven met een andere kleur van klinkers. Een eventueel infopaneel en bijkomende tekst zullen de bezoeker de nieuw inzichten meedelen.
