**BIJKOMENDE RAPPORTAGE VONDSTMELDING  
HAMONT - NAPOLEONSMOLEN**

Naam van de site: Napoleonsmolen te Hamont - Dr.Mathijssensstraat (HA09MA)

**RAPPORTAGE VONDSTMELDING  
HAMONT - NAPOLEONSMOLEN**

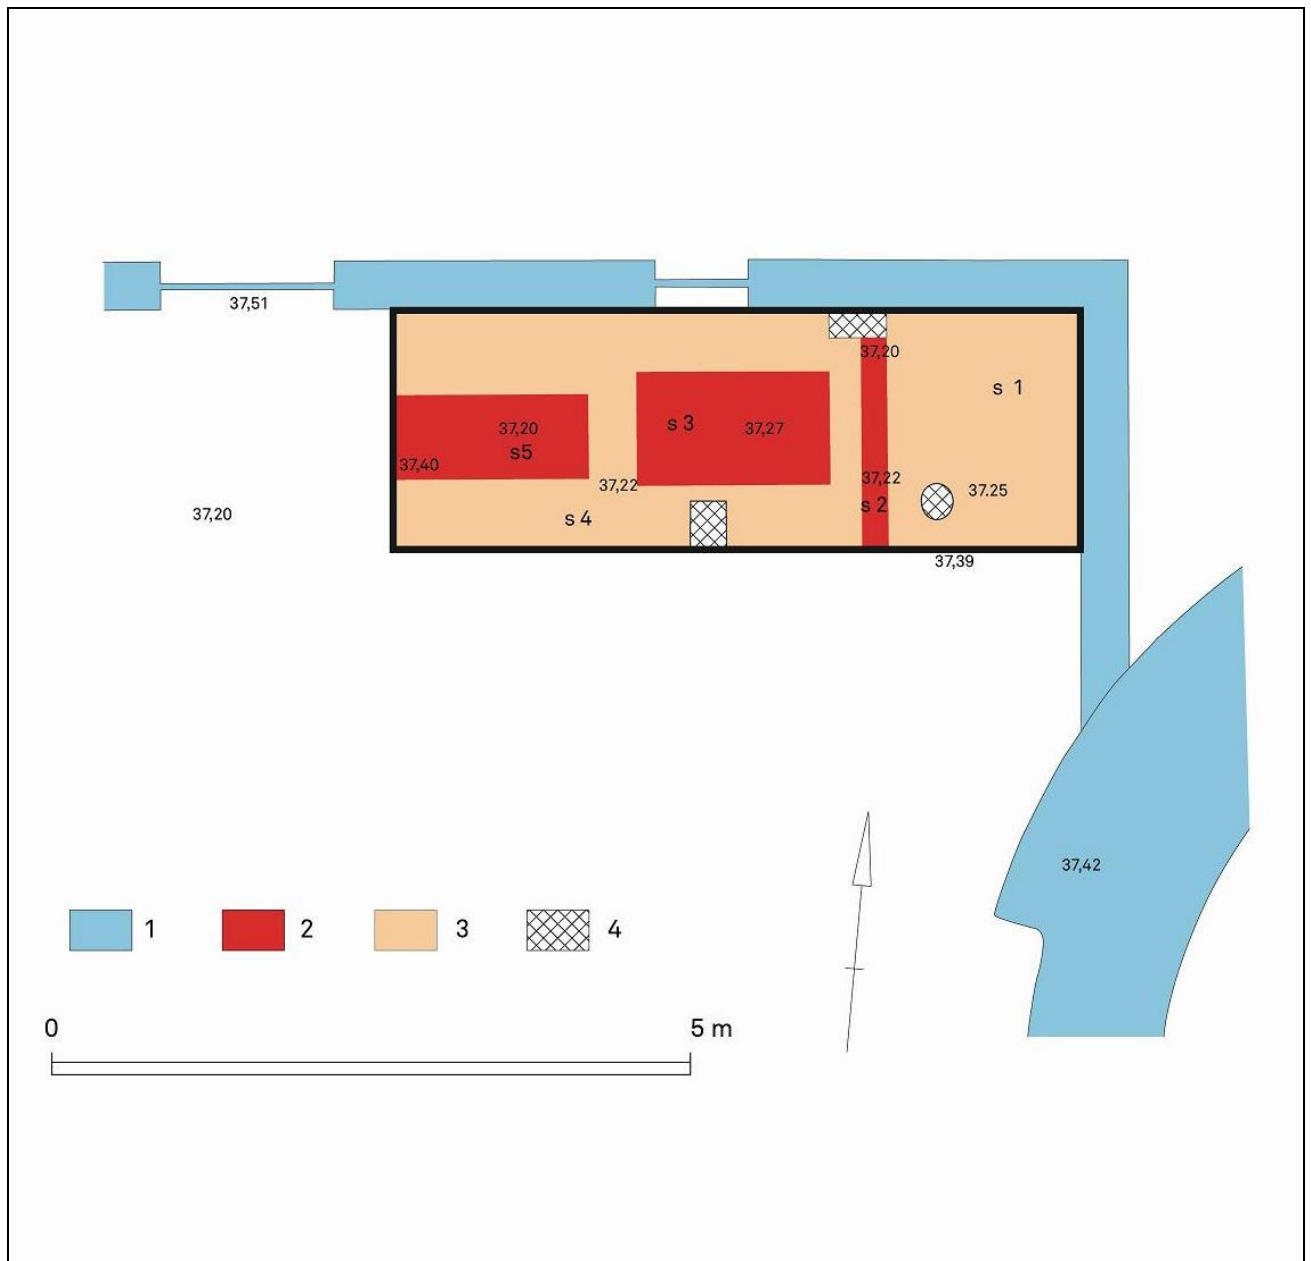
Fig. 7: Sporenplan: 1: muren van het molenlichaam en het bijgebouw; 2: verlaagde vloeren; 3: bakstenen vloeren; 4: recente verstoringen.

Al deze gegevens werden bezorgd aan het VIOE in de loop van februari en maart (Fig. 5). De vernieuwing van de vloer gebeurde in de noordoostelijke hoek van het oude molenaarshuis. De put die hierdoor ontstond mat 4,00m op 1,72m (Fig. 6). Het samenvattend plan toont ons de voornaamste sporen die werden ingetekend (Fig. 7). Buiten enkele recente verstoringen (Fig. 7, 4), veroorzaakt door de uitbater van de drankgelegenheden ‘Don Quichotte’ geopend in 1968, was de bakstenen vloer nog volledig intact (Fig. 7,3). Het oostelijke deel van deze vloer (S1) bestond uit fragmenten baksteen aaneengezet met een gele tot witgele kalkmortel (Fig. 8). Tussen dit deel van de vloer en de rest ervan (S4) ligt een geul (S2) van 20cm breed die werd bekomen door de bakstenen enkele centimeters dieper te plaatsen. In het middendeel en het westelijke deel van deze vloer werden op twee plaatsen een rechthoekige verlaging van een paar centimeter voorzien, respectievelijk één van 1,41m op 0,85m (S3) en één van 1,42 op 0,61m (S5). Opmerkelijk was de zwarte roetkleur van de bakstenen in de meest westelijke verlaging

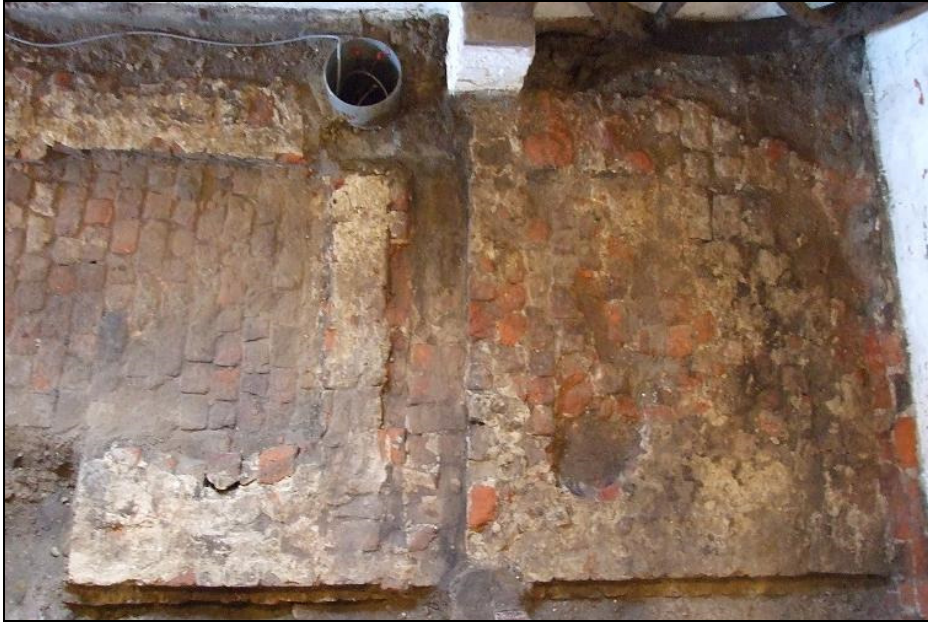
Fig. 8: Het oostelijk deel van de bakstenenvloer met de smalle geul.

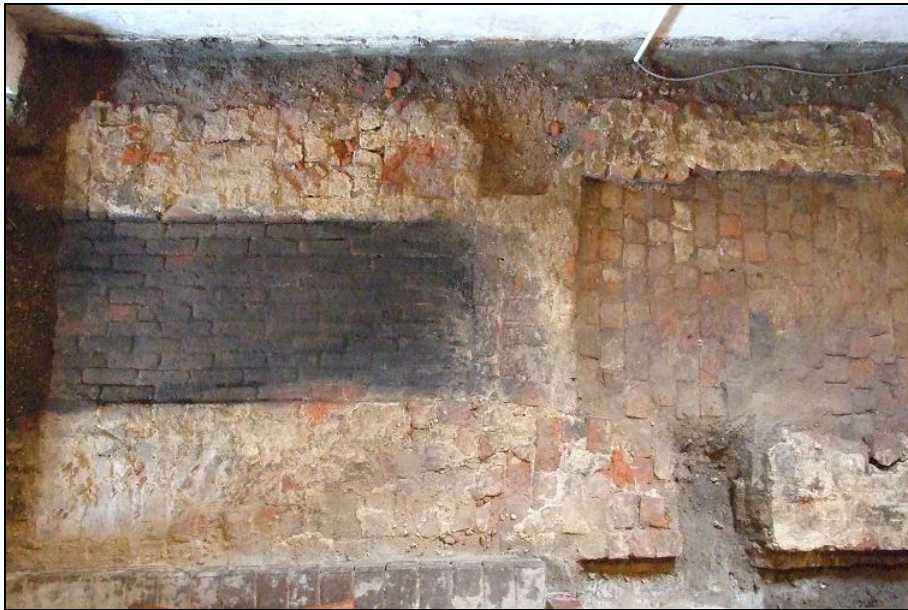
Fig. 9: Midden- en westelijk deel van de vloer met de verlagingen in de vloer.

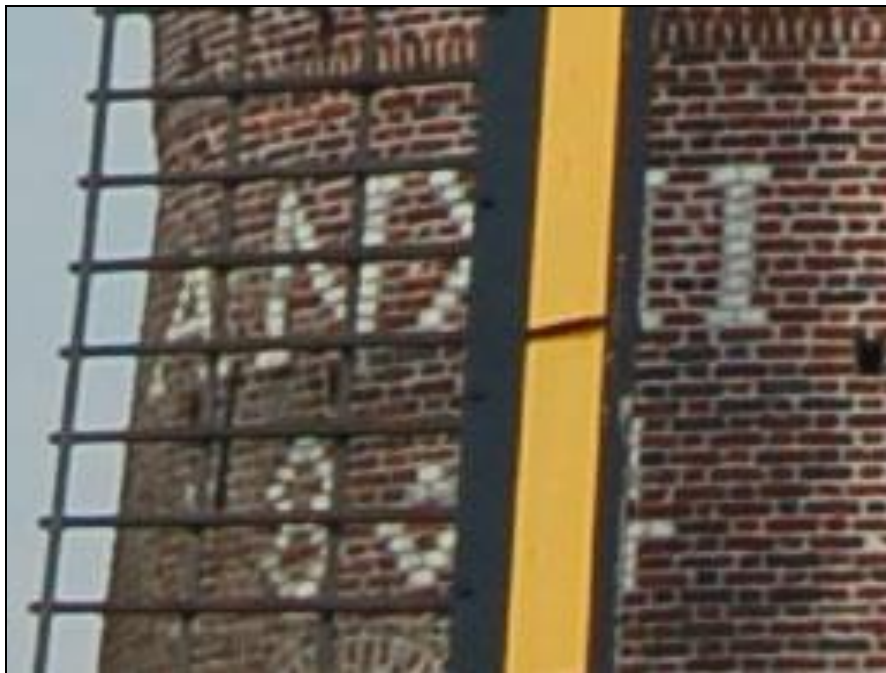
Fig. 3: Witbeschilderde bakstenen met de inscriptie: AN XII -1804.

De stenen windmolen werd opgericht in 1804 door enkele rijke Teutenfamilies van de stad Hamont, daar in 1800 de houten windmolen van het naburige Achel verwoest werd door een stormwind. Het bouwjaar (AN XII - 1804) staat te lezen in een witgeschilderde baksteen die in het molenlichaam werd ingemetst (Fig. 3). Daar hij werd opgericht onder

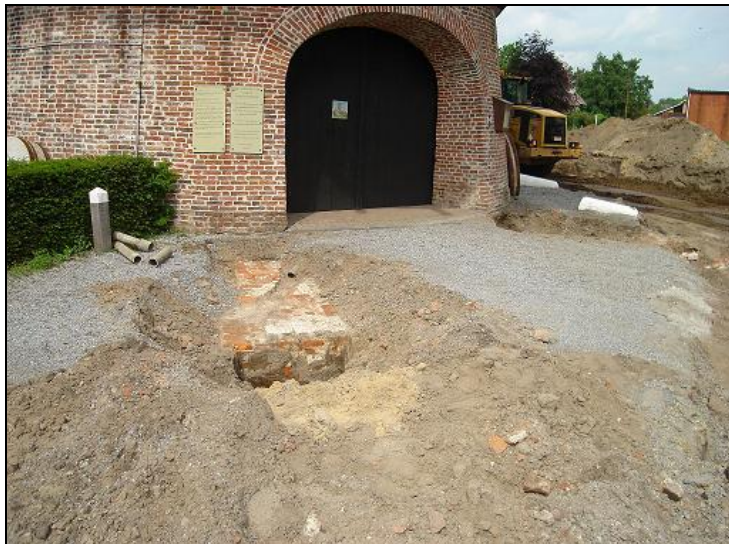
Fig.9: L-vormige muurfundering in baksteen aan de zuidzijde van de ingangspoort.

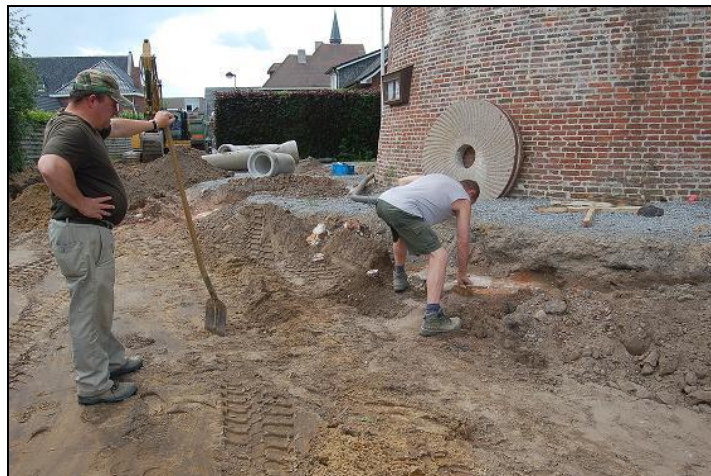
Fig.10: Bijkomende funderingen in baksteen na het gedeeltelijk opkuisen van de wegkoffer.

Bij wegeniswerken in de buurt van de beschermde Napoleonsmolen te Hamont naar aanleiding van een nieuwe verkaveling met sociale woningen waarbij door de Vlaamse Maatschappij voor Sociaal Wonen nv ook de omgeving van de molen werd aangepast (Fig. 8) kwamen zware muurfunderingen aan het licht. Deze flankerden de poort die toegang geeft tot de onderste ruimte van de molen. Bij het eerste bezoek werd vastgesteld dat deze funderingen waren opgebouwd uit bakstenen in verband gemetst met witte kalkmortel. Beide waren in het vlak L-vormig (Fig. 9). Bij het opkuisen van deze funderingen en het verder kijken naar de al uitgegraven delen rond de molen werd er snel vastgesteld dat er zich nog meer funderingen rond de molen bevonden (Fig. 10).

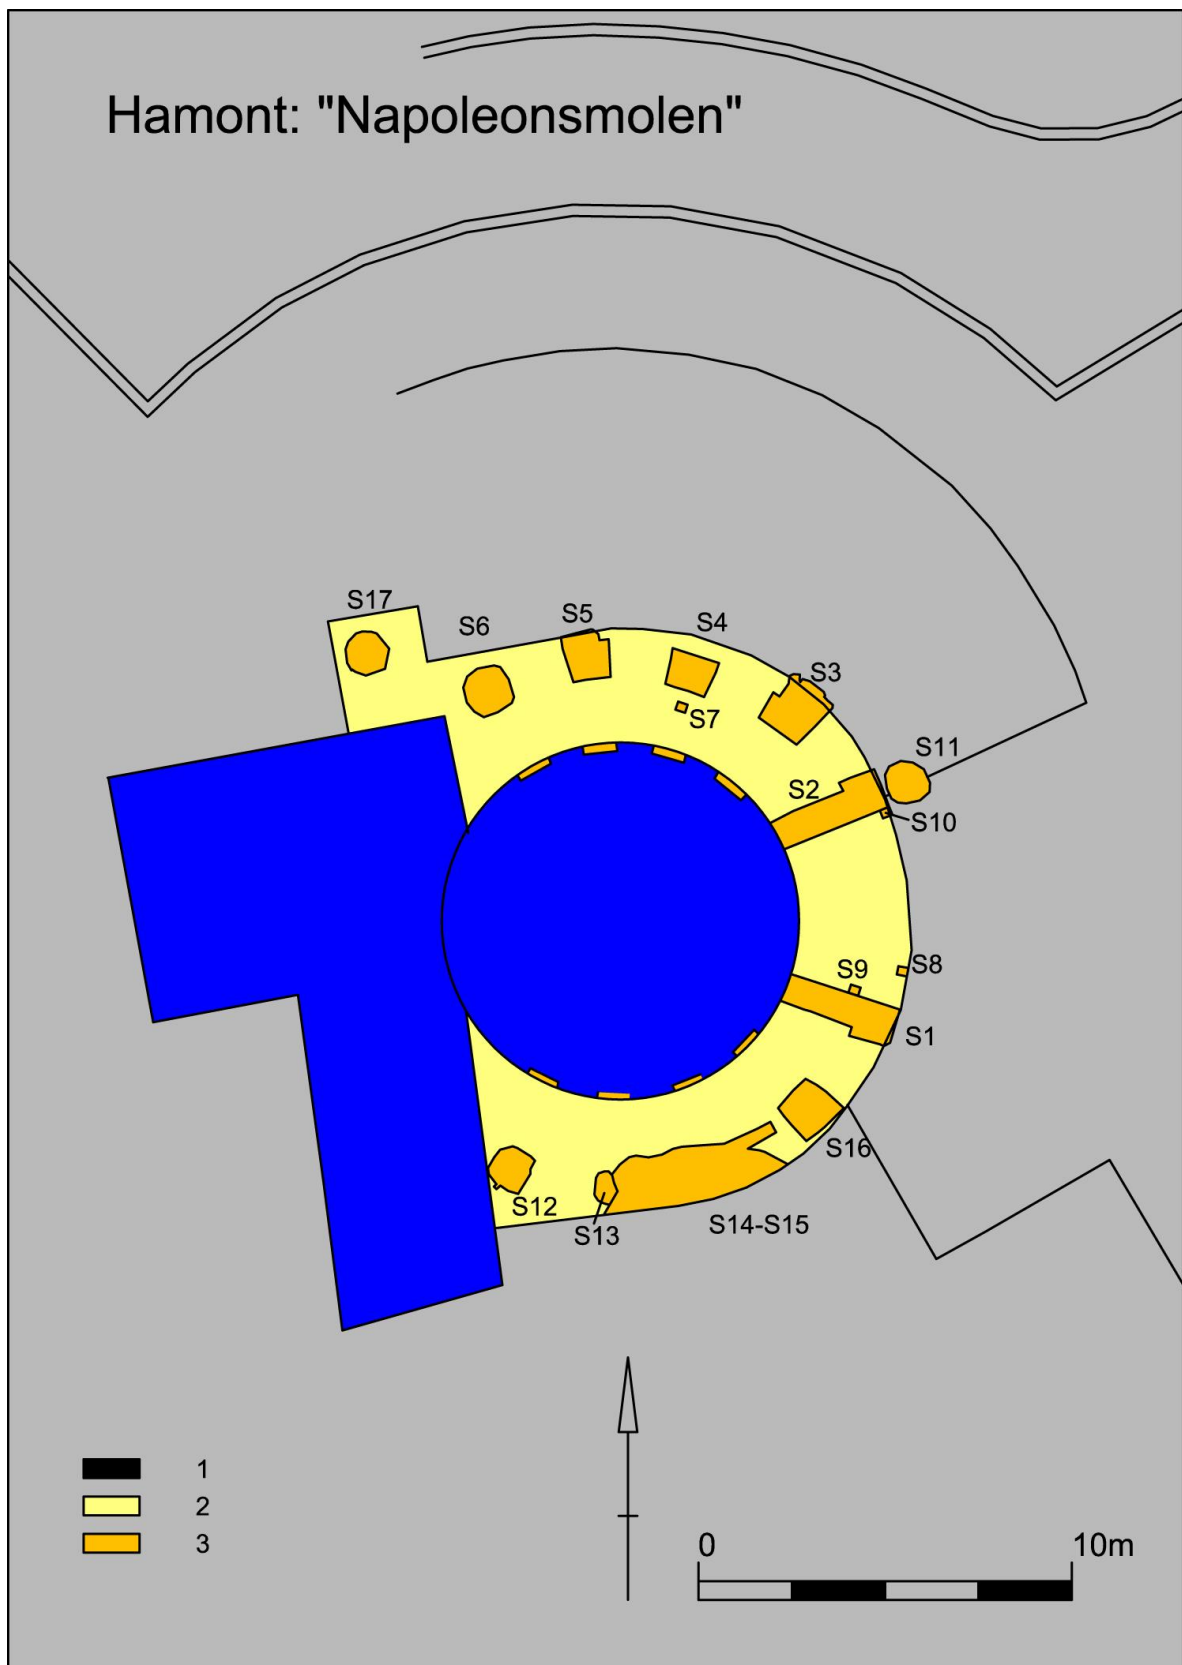
Fig. 13: Sporenplan.  
 1: molenlichaam en bijgebouw. 2: werkput. 3: sporen (de oranje strepen in de molenwand zijn de plaatsen waar de intandingen zichtbaar zijn).

naargelang ze zich verder van de molenwand verwijderden. Twee ervan waren zo goed als volledig bewaard, de drie andere waren bij het uitgraven van de wegkoffer deels vernield (Fig. 17). Twee pijlerfunderingen waren slechts als uitbraakspoor herkenbaar (Fig. 13: S6 en S13). Op de plaats waar er zich nog een achtste moest bevinden, hadden recente uitgravingen het terrein verstoord (Fig. 13: S14-15).

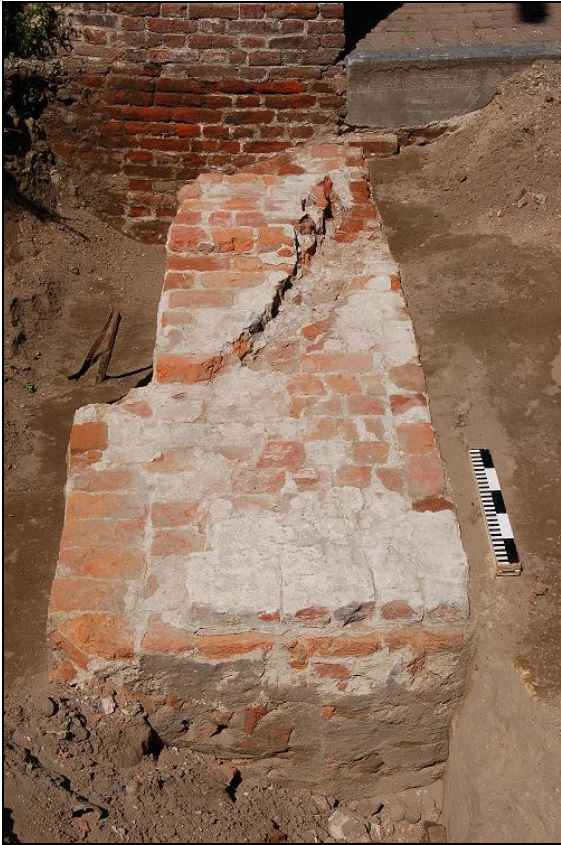
Fig. 14: Zuidelijke muurfundering naast de poort (spoor 1).

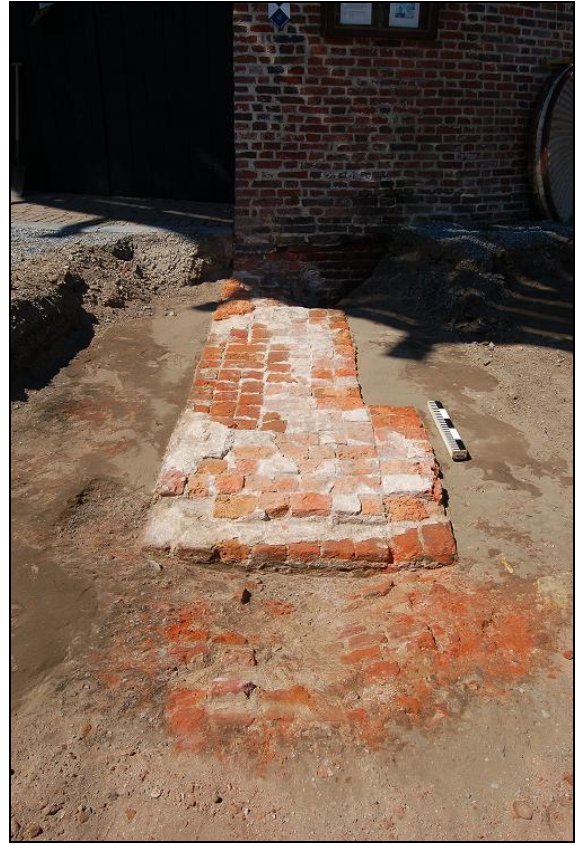
Fig. 15: Noordelijke muurfundering naast de poort (spoor 2).

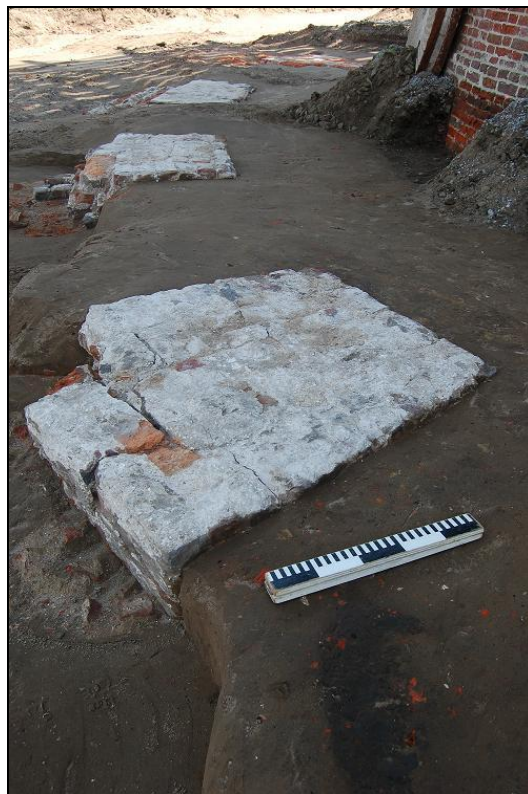
Fig. 16: Drie pijlerfunderingen (sporen 5, 4 en 3).

Het afgraven van de werkput beperkte zich tot de diepte waarop de fundering van de bestrating zou worden aangelegd ongeveer 40cm onder de dorpel van de poort van de molen. Hierdoor bleven de bakstenen funderingen bewaard en waren ze toch voldoende zichtbaar om ze te registreren. In totaal werden er 17 sporen ingetekend (Fig. 13), waaronder twee bakstenen muurfunderingen (Fig. 13: S1 en S2 ; Fig. 14 en 15), die de poort flankerden, en vijf bakstenen pijlerfunderingen (Fig. 13: S3, S4, S5, S12 en S16 ; Fig. 16), die op regelmatige afstand van elkaar werden aangelegd en breder uitlopen

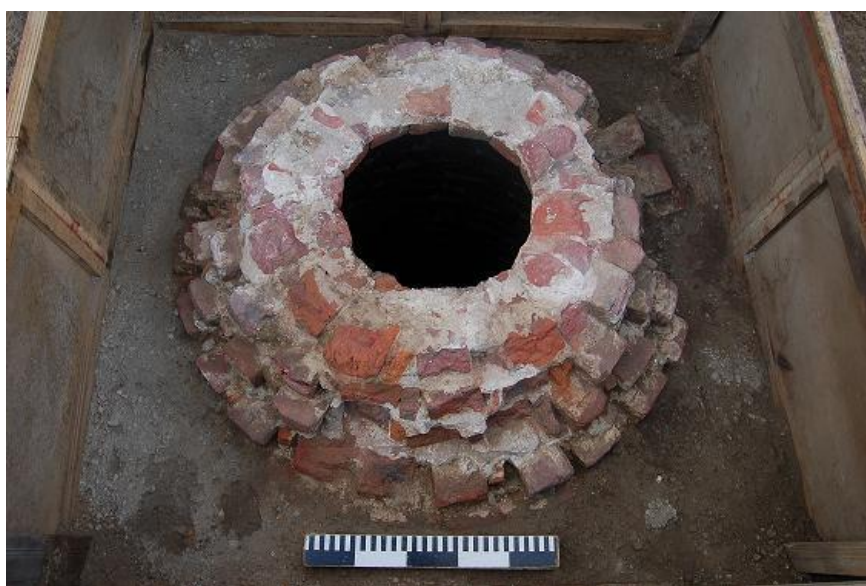
Fig. 19: Waterput in baksteen (spoor 17).

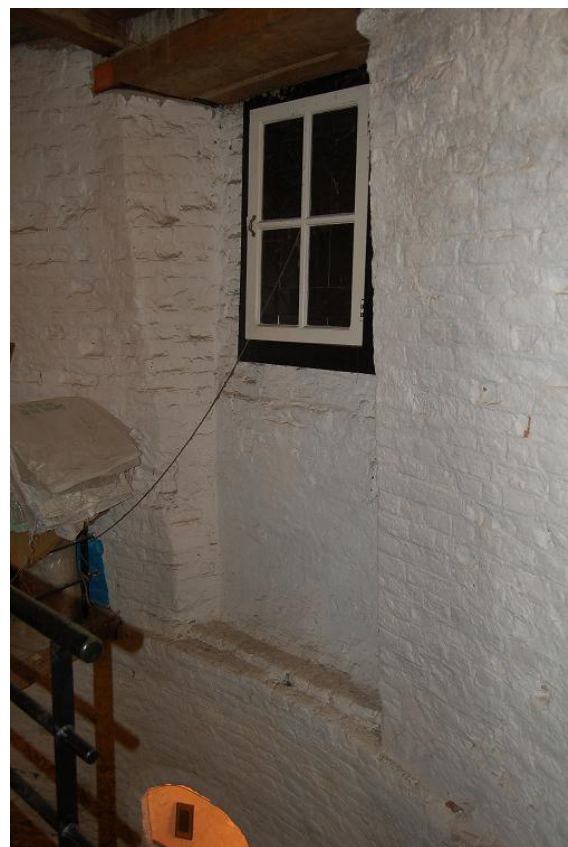
Fig. 22: Dezelfde dichtgemetste deur aan de binnenzijde van de molen.

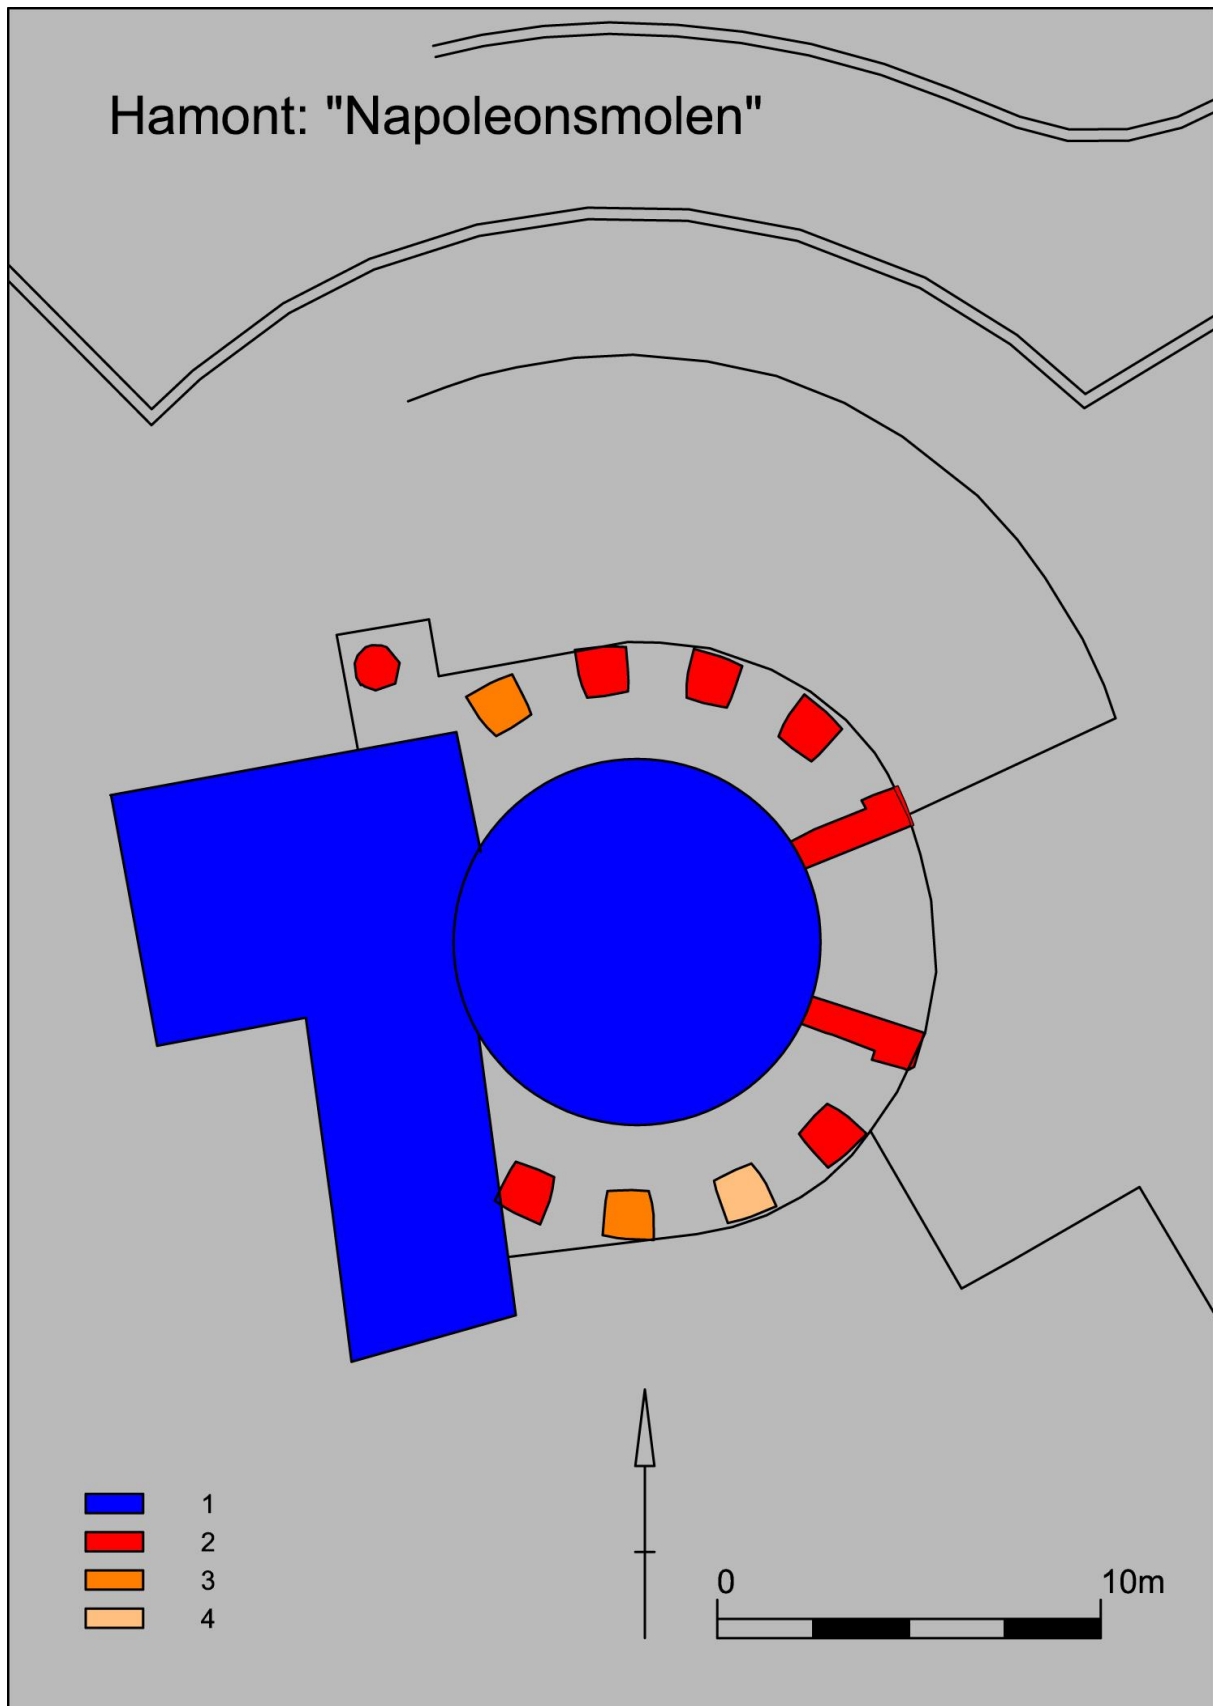
Fig. 23: Reconstructieplan van de muren en pijlers.  
 1: molenlichaam en bijgebouw. 2: bewaarde pijlerfunderingen. 3: pijlerfunderingen bewaard als uitbraakspoor. 4: veronderstelde pijler.

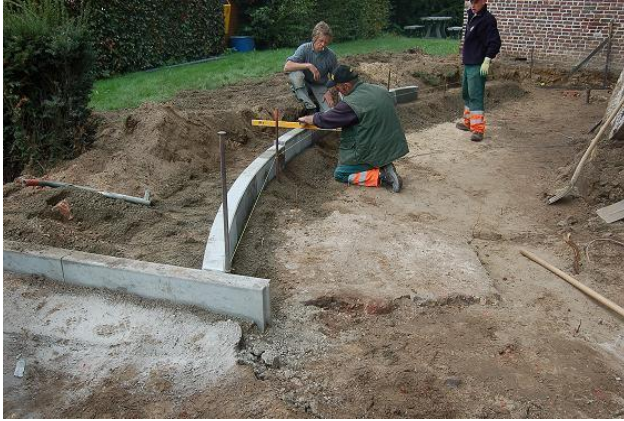
Fig. 29: Aanleggen van de borduurstenen rond de funderingspijlers.
