"Au Port"
Archeologisch onderzoek aan de
Noordlaan - Kasteelstraat
te Dendermonde

AS - Rapportage 2008 - 28

Naam site: Dendermonde, Spaans Kasteel

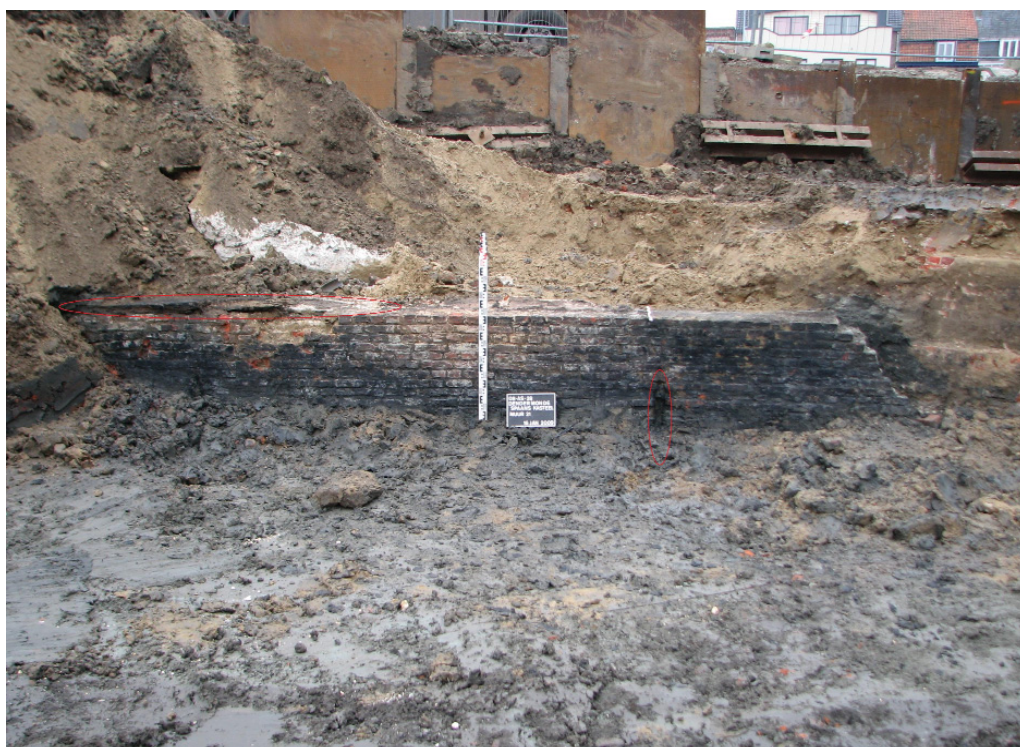
Afb 6: Muur 21 met houten plank (links) en muuranker (rechts)

Deze imposante constructie is te volgen over een lengte van meer dan 22 meter en verdwijnt dan onder huisnummer 23 van de kasteelstraat. De muur valt enigszins op door zijn 82cm brede basisdikte, terwijl de muur slechts 32 cm breed is 118cm hoger. Het wegwerken van dit verschil gebeurt zuiver aan de binnenkant van de muur via verschillende funderingstrapjes. De buitenkant van de muur is volledig recht en bevat onderaan zelfs geen 'voetje'. Bovenaan deze muur bevindt zich over de gehele lengte van de muur een plank van 8cm hoog en 16cm breed in verschillende stukken. Deze houten plank wordt met behulp van grote muurankers vastgehouden over de volledige hoogte van de muur. Hoewel dit lijkt op de houten basis van een vakwerk bovenbouw zijn er echter geen doken of sporen van nagels aangetroffen die dit kunnen onderbouwen. Aangezien deze balk 16cm breed is en de volledige muur 32 cm blijft er nog 16 cm over. Deze wordt ingenomen door een met kalk-

pleister besmeerde driehoekige bakstenen opkant waarbij deze aan de binnenkant van de muur schuin loopt en aan de kant van de houten balk conisch is. In de wig die nu is ontstaan tussen de houten balk en de bakstenen opkant werden brandresten (laag 23) teruggevonden. De houten balken zelf vertoonden echter geen enkele spoor van brand. Deze brandlaag werd ook teruggevonden op de zwartgeblakerde en aangekoekte bakstenen vloer (vloer 22) die 19cm lager werd teruggevonden. Één scheidingmuur werd teruggevonden die de vloer in twee delen verdeelt. Meer naar het zuiden toe werd er geen scheidingmuur teruggevonden, maar wel een verandering in het vloerpatroon. In de scheidingmuur werd tevens een nis voor een houten paal teruggevonden. Helemaal in het noorden van de muur werd de hoek teruggevonden. Deze was afgewerkt met natuurstenen blokken, maar miste een aansluitende muur die vanuit het oosten zou moeten komen. Het is echter mogelijk dat deze natuurstenen hoek enkel een verdikking is van de muur om zo een decoratief, maar bouwkundig, element te vormen. Muurresten die meer naar achter werden aangetroffen kunnen dit staven. Op deze plaats is de volledige opbouw van de muur echter niet bewaard gebleven zodat het onduidelijk is of muur 21 daar een hoek maakt of daar stopt. Mogelijk bevond zich hier een ingang, waarbij de natuurstenen hoek deel uit maakte van een deurlijst.

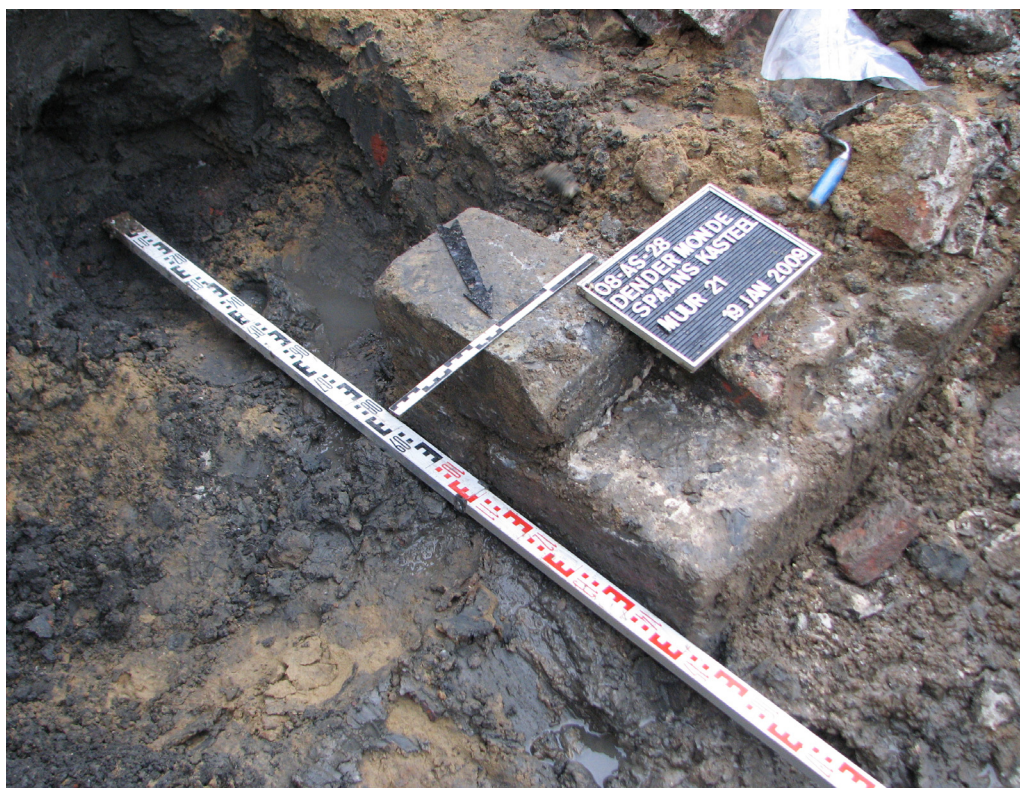
Afb 7: Natuurstenen hoekblokken bij muur 21

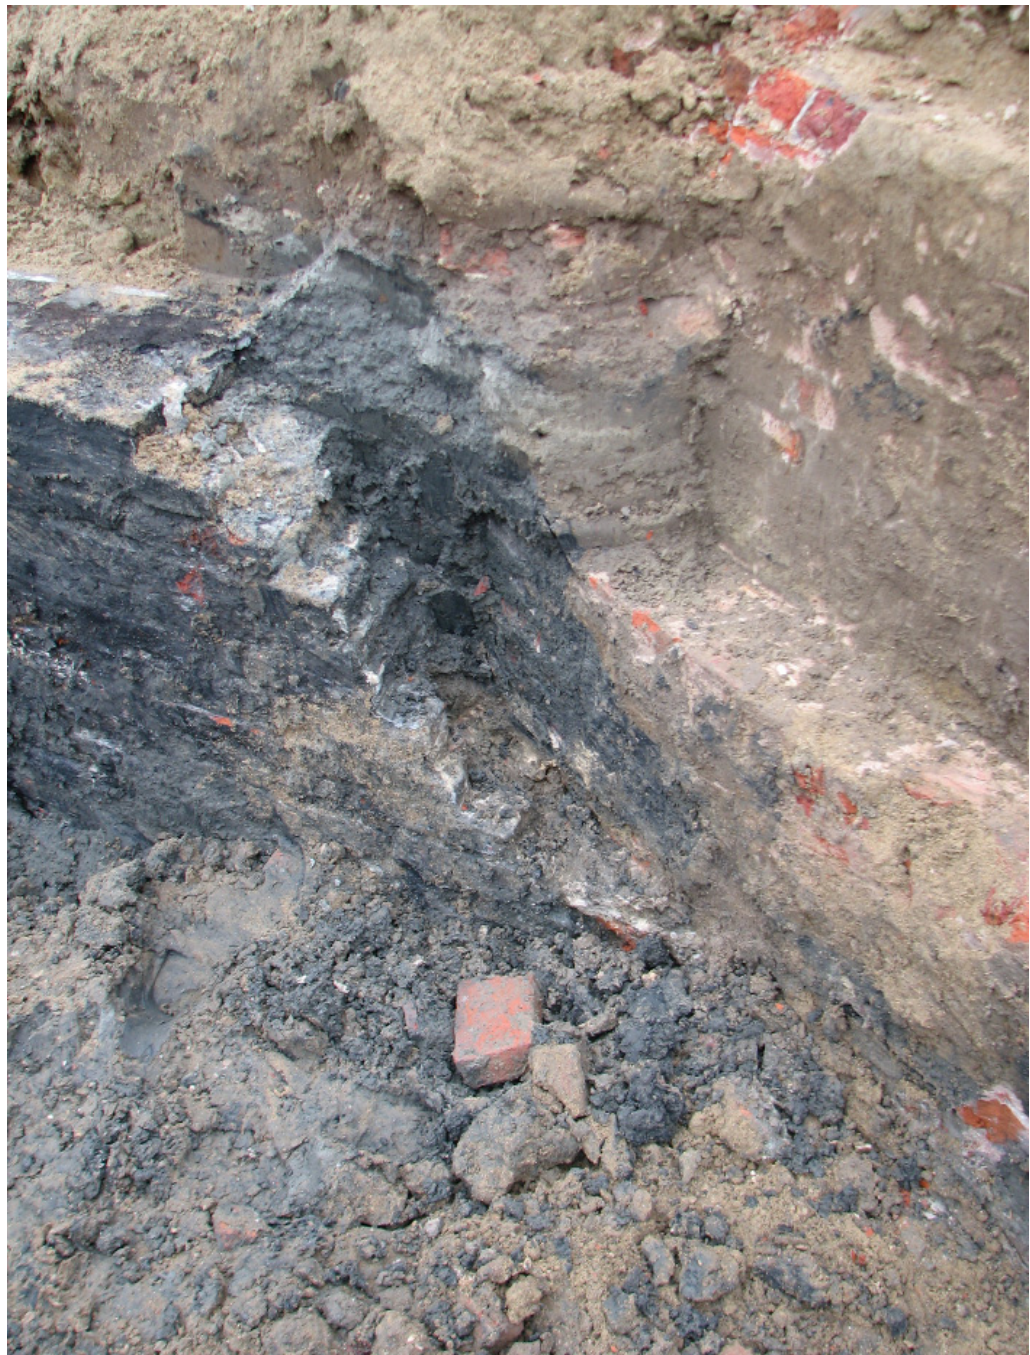
Afb 9: Doorbreking van muur 21 (links) door muur 8 (rechts)

Deze constructie wordt in elk geval deels afgebroken om het Spaans kasteel te bouwen. Hierbij heeft men zich tot het minimum beperkt. Muur 21 werd doorsneden door muur 08 en werd enkel op deze plaats afgebroken, Mogelijk zijn deze afbraakresten hergebruikt om onderaan muur 08 een voet te vormen. Doordat muur 21 dieper ingezet werd dan de bakstenen opbouw van muur 08 werden de onderste baksteenlagen niet uitgebroken maar als fundament herbruikt.

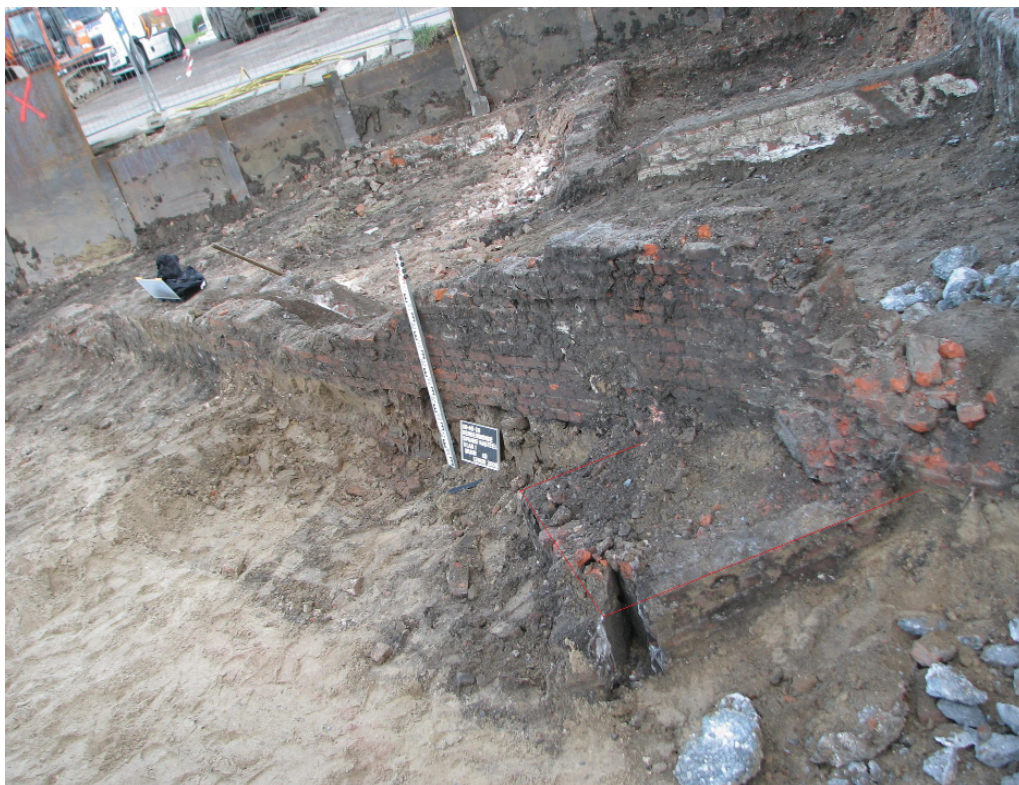
Afb 13: De achtergevel (muur 03) en de keldermuren (muur 05) van woning 24 en vooraan blok 02

Een tweede muur (muur 02) is een vierkante structuur met een bakstenen plateau (vloer 19) van ongeveer één meter op één meter en was ingewerkt in de achtergevel van de nu afgebroken woning aan de kasteelstraat met huisnummer 24. De bakstenen en mortel verschillen van de vermoedelijke spoorwegberm en zijn dus mogelijk later te situeren. Een mogelijkheid is dat het hier gaat om de fundering van een paal voor de spoorweg, mogelijk een seinpaal aan de overweg met de Kasteelstraat. Omdat deze blok is ingewerkt in de achtergevel van de nu afgebroken woning is ze in elk geval niet zo lang in gebruik gebleven. Deze blok gaat dieper dan de achtergevel van de afgebroken woning en is gebouwd op muur 08.

De nu afgebroken woning met huisnummer 24 stond er volgens een lokale bewoner van huisnummer 23 al bij de bouw van huisnummer 23 in 1914 en was toen een café. Na de Eerste Wereldoorlog werden o.a. nummer 23 en 24 tussen 1920-1922 heropgebouwd na een brand gesticht door de Duitse troepen in 1914. Mogelijk werd toen de kelder-verdieping van huisnummer 24 gemaakt. Hiervoor was de bestaande achtergevel (muur 03) echter niet diep genoeg.

Deze achtergevel is gemeenschappelijk voor de nummers 23 en 24 en vermoedelijk ook voor nummer 22. Dit is echter van buitenaf niet vast te stellen vanwege nieuw gebouwde muren voor deze muur. Langs de andere kant loopt deze muur ook verder door voorbij huisnummer 24 terwijl er nooit een huisnummer 25 is geweest. De kans bestaat dus dat deze muur een afscheidingsmuur was aan de spoorweg, maar gebouwd na de blok muur 02. Het is waarschijnlijk dat de functie van muur 02 verviel omdat muur 03 werd gebouwd over en in muur 02. Latere huizen gebruikten deze muur dan als achtergevel. Een verzakking van zowel muur 02 als vloer 19 toont echter aan dat deze muur niet voorzien was op dit gewicht. Deze muur (muur 03) was ook niet diep gefundeerd waardoor ze niet geschikt was om een kelder toe te laten. Als gevolg hiervan werd de kelder uitgegraven en werden de keldermuren gemetst (muren 04, 05, 06 en 09). Hierbij werd muur 03 deels gesloopt om de hoeken stevig te maken, maar werd deze muur ook grotendeels behouden en ondermetst om zo de kelder toe te laten. Niet de volledige woning was onderkelderd. Zo is er een L-vormige kelderzone met vierkante tegels (vloer 11) en een klein driehoekig keldervloertje (vloer 10) dat misschien een houten trap bevatte. Vloer 10 ligt ook een stuk hoger dan vloer 11. Het huis bleef tot de recente afbraak in gebruik als woning.
