## De Heilige Geestkapel in de Kattestraat te Aalst Een bouwhistorisch onderzoek

André De Ceuninck<sup>1</sup>

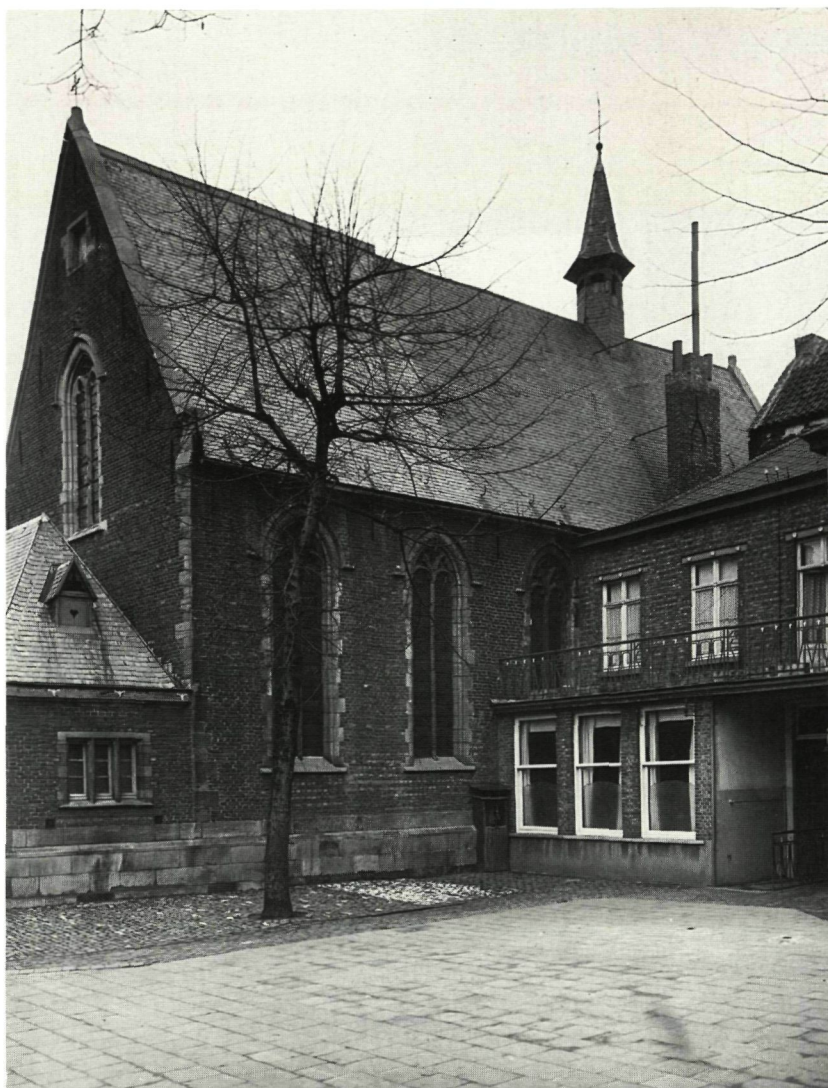
1 Laat-middeleeuwse kapel (copyright A.C.L.)

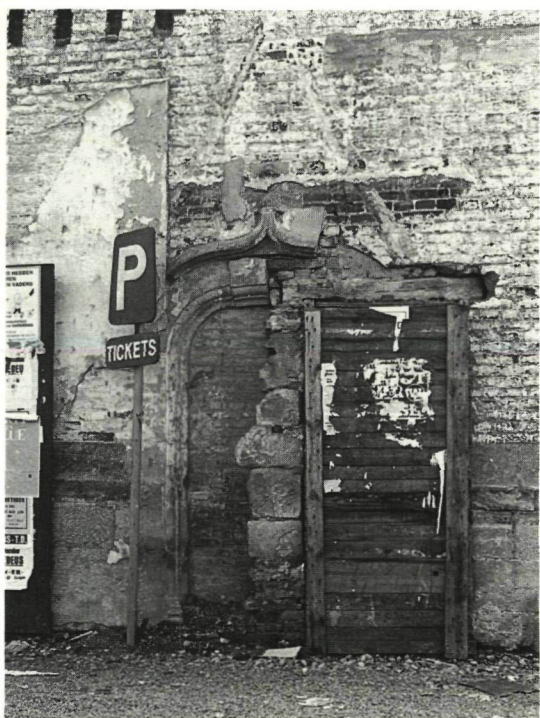
In de beide zijgevels van de bestaande kapel treffen we telkens een fel verweerd, gotisch, zandstenen tweelicht aan. Deze raamzones vormen samen met de blinde gevelgedeelten de kern van de middeleeuwse kapel van 1470. Niets wijst erop dat in de blinde gevelgedeelten nog sporen aanwezig zijn van dichtgemetselde tweelichten, hoewel de toen vrijstaande kapel dit toeliet. Langsheen de ene zijgevel bevond zich lange tijd een *'ganc of poortwegch'* van 0,83 m breed, die afgesloten werd met een poortje, terwijl zich langs de andere zijgevel de oudste toegang tot de kapel bevond. De deuropening met restanten van een accoladeboogvormig deurportaal in zandsteen bevindt zich nog *in situ*, maar het deurgat werd dichtgemetseld met baksteen en opeengestapelde fragmenten van hetzelfde deurportaal (fig. 2).

2 Gedeeltelijk dichtgemetselde deuropening.

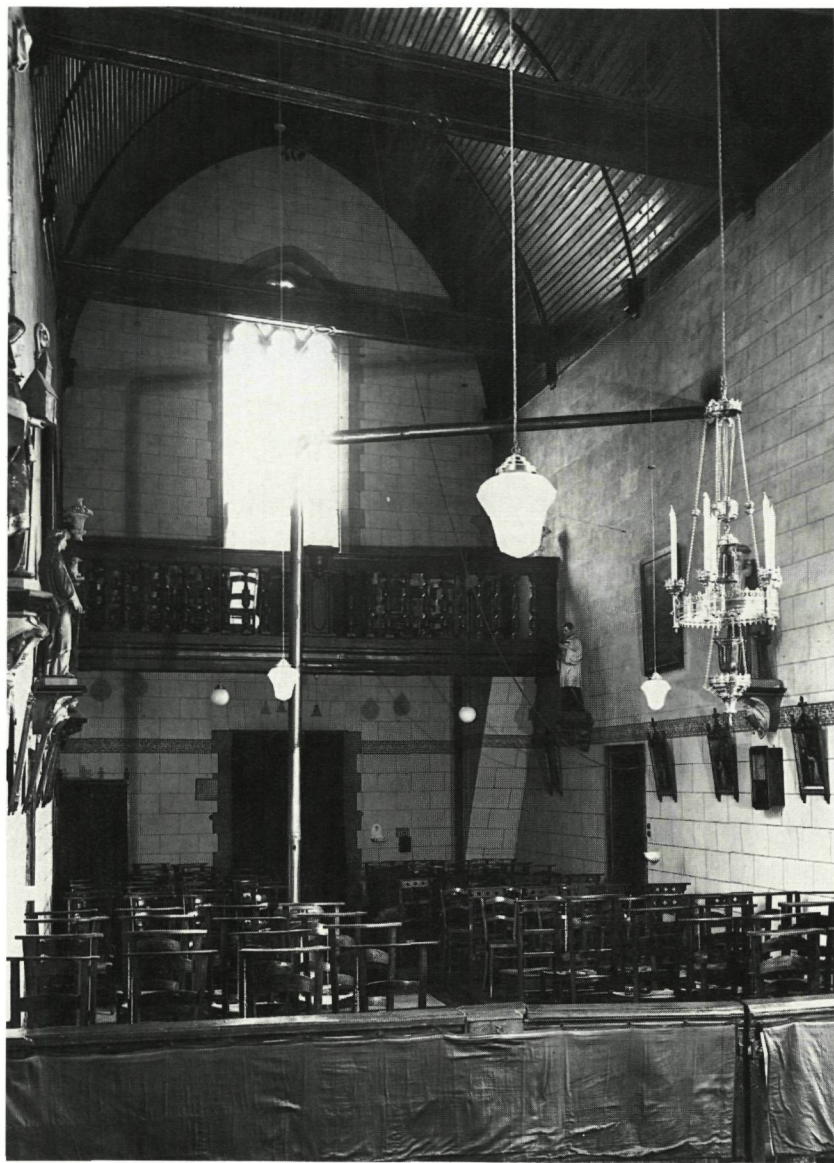
3 Binnenzicht naar de straatzijde (copyright A.C.L.).

De kapel werd volledig neogotisch ingericht met o.m. een houten tongewelf (fig. 3). Op de muren werden onderaan stofimitaties geschilderd. Frans Coppejans zorgde voor een triptiek<sup>8</sup> rond het glasraam in het nieuwe koor.

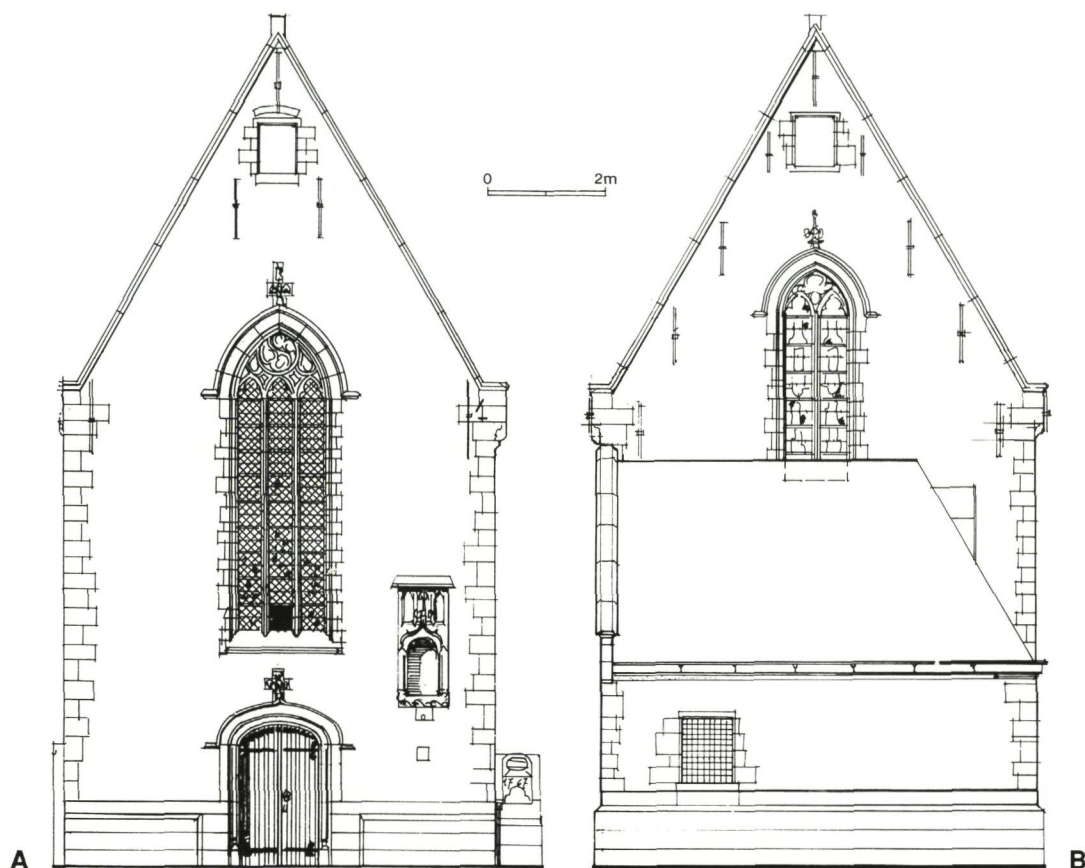
## 5 Voor- en achtergevel.

De bakstenen puntgevel is bovenaan versierd met een zandstenen topstuk zonder gesmeed kruis. Het aandak is verweerd en links is het schouderstuk onvolledig. Het rechter zandstenen schouderstuk en de kraagsteen zijn vrijwel intact van vorm. De overkragende dekstenen in zandsteen zijn fel verweerd. Verder is de puntgevel langs weerszijden afgewerkt met zandstenen hoekkettingstenen van onregelmatig formaat.

Centraal in de gevel bevindt zich onder het zolderluik, dat met zandstenen linteel, dorpel en negblokken van onregelmatige afmetingen is omgeven, een spitsboogvormig drielicht onder een omlopende lijst met bovenop een kruisbloem. Het drielicht was destijds gedeeltelijk dichtgemetseld, maar werd bij de verbouwing van deze gevel in 1893 of 1909 weer opengemaakt om het neogotische tongewelf beter tot uiting te laten komen.

Onder het drielicht bevindt zich een neogotische korfboogdeur met druiplijst en kruisbloem. Dit portaal en het schrijnwerk werden vernieuwd in 1893. Het is goed mogelijk dat het laat-gotisch wandkapelletje eveneens bij de bovenvermelde verbouwing werd toegevoegd. Het beeldje werd uit de nis genomen bij de brand van het dak en blijkt spoorloos te zijn.

De bakstenen (formaat: 25 x 12 x 6 cm) gevel vertoont ook nu nog sporen van roodkleurig kaleisel, dat eveneens op de voorgevel van de kapel van het Oud-Hospitaal te Aalst wordt aangetroffen. In de voorgevel zijn de oorspronkelijke ankeringsijzers nog aanwezig.

Onderaan de gevel bevindt zich een afgeschuinde plint in zandsteen. Van de straatpomp naast de voorgevel blijft enkel een blauwe hardsteen met datum 1767 over.

Vooraan bemerken wij de laagbouwsacristie, daarachter de eindgevel van het koor van de kapel. De afgeschuinde plint in euvillesteen loopt ook hier door. Boven de plint is het metselwerk (baksteenformaat: 25 x 12 x 6 cm) in kruisverband vrij homogeen en in hetzelfde formaat als de kapel opgetrokken. De houten dakgoot is verrot en op het dak van de sacristie bevinden zich geen resten meer van een dakbedekking met natuurschalien. De raamomlijsting met gerecupereerde zandsteen (hier werden grote negblokken toegepast) werd hier voorzien van een ijzeren traliewerk.

In de koorsluitgevel van de kapel bevindt zich een spitsboogvormig tweelicht. Het maaswerk is totaal verschillend van dat bij de andere tweelichten. Het middenstuk lijkt authentiek. Het veelkleurig glasraam met de voorstelling van de gekroonde madonna met kind en Sint-Jozef is hier zoals bij de overige glasramen op verschillende plaatsen ernstig beschadigd. De puntgevel aan de achterzijde van de kapel werd op gelijkaardige wijze afgewerkt als die aan de voorgevel, d.w.z. met topstuk zonder gesmeed kruis, aandak, en schouderstukken met dekstenen in zandsteen. De hoekkettingstenen zijn ook hier van onregelmatig formaat.

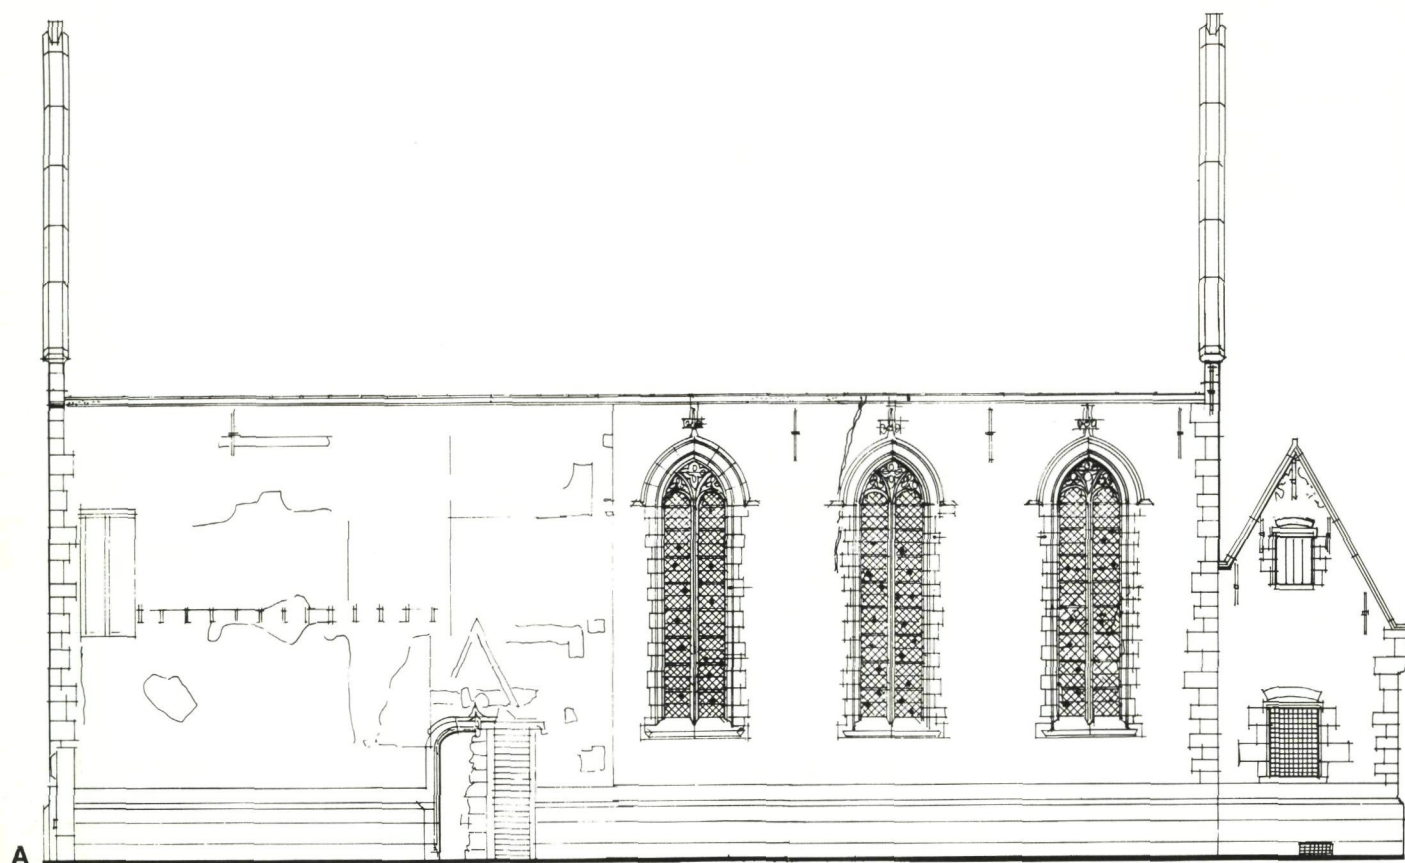
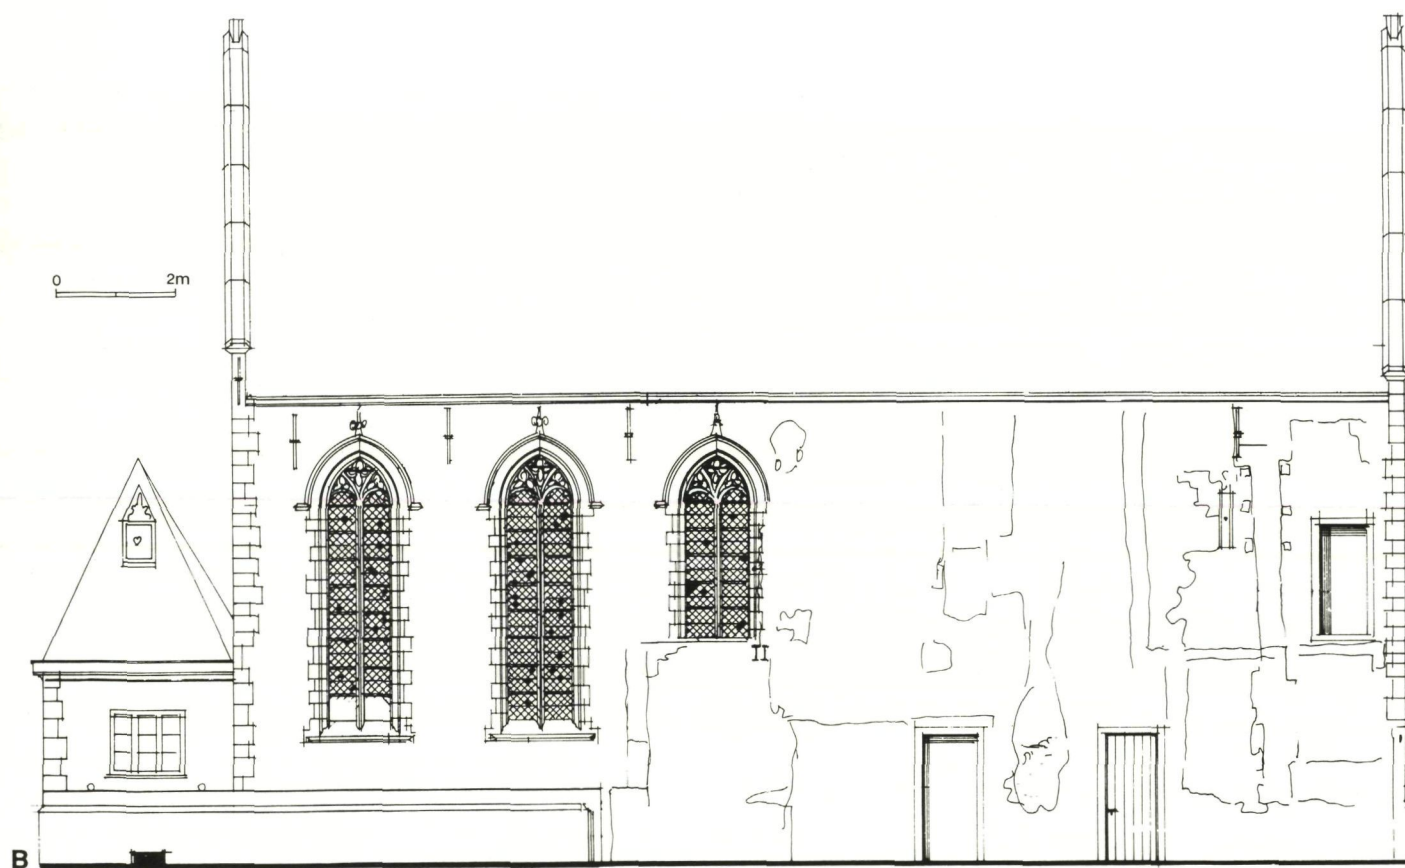
6 Zijgevels.

Onderaan vinden wij over de gehele gevellengte de afgeschuinde plint in zandsteen terug op dezelfde hoogte als in de voorgevel. De patina van deze plintsteen maakt de uitbreiding van de koorruimte van 1909 duidelijk herkenbaar.

In het blinde gevelgedeelte treffen wij een dichtgemetselde deuropening aan en de restanten van een accoladeboogdeurportaal in zandsteen. De ontbrekende stukken werden als vullingsmateriaal bij het dichtmetselen van de deuropening gebruikt. Boven deze deuropening bemerken wij sporen van een spitsvormige bedaking (fig. 6: a).

Sporen van een plafondbalkenrooster ter hoogte van het doksaal zijn duidelijk zichtbaar. Een deurgat naar het doksaal werd bij de

afbraak van het vrouwenhuis met roofing dichtgemaakt. Op het blinde gevelgedeelte vinden we verder de resten van pleisterwerk en witsel. Een fel gemarkeerde verflijning duidt de achtergevel van de aanbouw van het oude vrouwenhuis van 1841 aan.

In de zijgevel treffen wij verder naar het koor toe drie spitsboogvormige tweelichten aan met eenvormig maaswerk en bovenop de omlopende druiplijst telkens een kruisbloem. Het eerste tweelicht is het originele van 1470, terwijl de overige twee van de aanbouw in 1909 afkomstig zijn.

De bouwnaad tussen kapelgedeelten van 1470 en van 1909 is nauwelijks merkbaar door gebruik van hetzelfde baksteenformaat. Het metselwerk in kruisverband boven het middenste tweelicht vertoont een scheur (fig. 6: b).

De kapelruimte wordt in deze gevel van de sacristie gescheiden door herbruikte hoekstenen in zandsteen.

De puntgevel van de sacristie is onvolledig van vorm en afgedekt met een aandak, schouderstuk en deksteen in gerecupereerde zand-

steen van de kapel van 1470. Voor de versiering van het zolderluik met zandstenen dorpel, linteel en negblokken, werd eveneens recuperatiemateriaal gebruikt. Ter hoogte van de sacristie en boven de plint treffen wij ook nog een raamopening met ijzeren traliewerk aan.

In de laatste van de drie gevels van de sacristie treffen we een in drie verdeeld onbeglaasd raam aan met dorpel, linteel, tussenregels en negblokken in zandsteen. Alle sacristieramen steken wat de stijl betreft schril af tegen de spitsboogvensters van de kapel. Op het dakvlak boven dit gedeelte van de sacristie is het houten dakkapelletje met luikje in erbarmelijke toestand, zo ook de houten dakgoot.

Naast de twee neogotische tweelichten bevindt zich ook hier een derde, het originele van 1470. Dit tweelicht werd onderaan fel ingekort door de aanbouw met platte bedaking van het gewezen wezenhuis. Het bovendeel van de spitsboog lijkt hier in 1909 vernieuwd te zijn. Tussen dit en het vorige tweelicht verdwijnt onderaan de afgeschuinde plint. De oorspronkelijke ankeringsijzers zijn nog aanwezig. In het blindgevelgedeelte treffen we drie muurdoorbrekingen aan. Eén ter hoogte van het doksaal en twee op het gelijkvloers, waarvan één als muurnis dienst deed.

De bouwnaad is ook hier moeilijk te onderscheiden, vermits met dezelfde baksteenformaten werd bijgebouwd in 1909. De restanten van muurbepleisteringen afkomstig van het meisjesweeshuis, dat tegen de kapelmuur aansloot, zijn nog aanwezig alsook de roetsporen van een aangebouwde schoorsteenmantel. Dit blinde gevelgedeelte is door zijn oriëntatie het meest aangetast.
