ARCHAEOLOGIA BELGICA

A. MATTHYS et G. HOSSEY

LE CHÂTEAU D'HERBEUMONT

1978

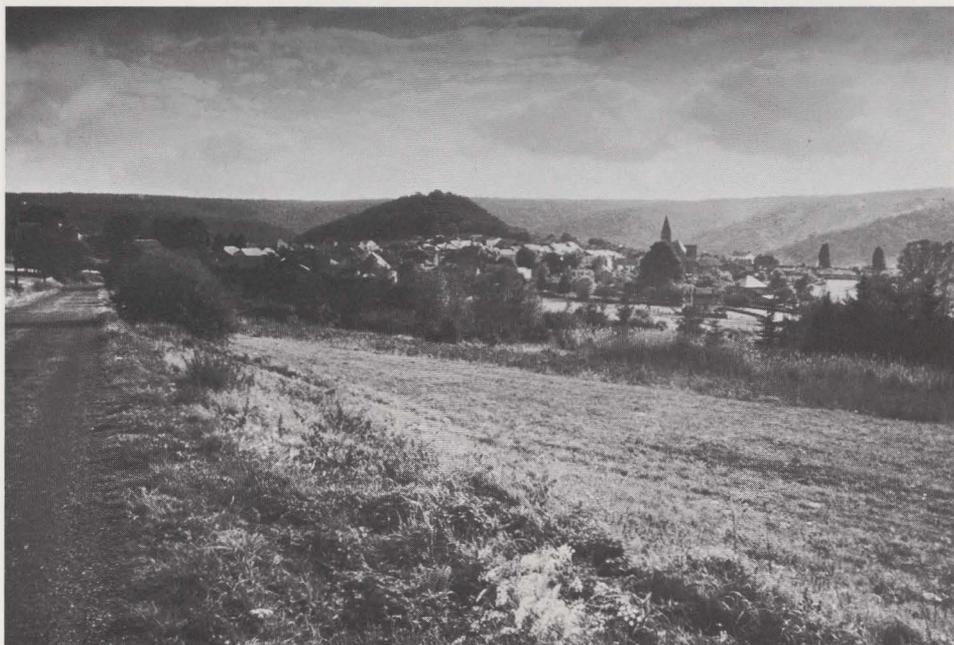
Le château est construit au sommet d'une colline escarpée, à l'extrémité d'une crête rocheuse épargnée par la Semois qu'il domine de plus de 111 mètres. Il occupe l'étranglement d'un méandre de la rivière, étalé vers le sud et domine le village, niché en bordure immédiate, sur la même terrasse, vers le nord (fig. 1).

Fig. 1. Vue de la butte d'Herbeumont, vers le sud-est.

L'érosion a respecté cette butte de schiste et l'a laissée isolée au milieu de la vallée. La découverte est brutale quand on l'aperçoit dressée sur la plaine, puissante et écrasante⁽¹⁾. Cette position permet l'observation; elle verrouille et commande la voie naturelle où les routes se côtoient en un étroit passage, caractère de nécessité dans un pays de vallées qui seules permettent les com-

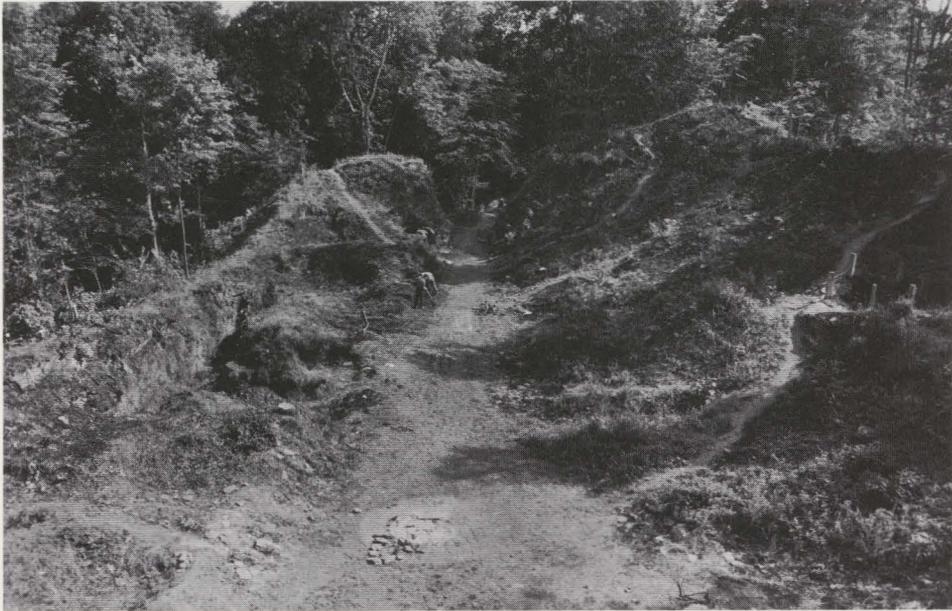
Fig. 3. Vue intérieure du château d'Herbeumont, après déboisement, au début des fouilles (1973).

Quelques fouilles exécutées pendant la guerre et plus près de nous, en 1972, éveillèrent l'attention des autorités communales. C'est à l'appel de M. R. Boulanger, alors bourgmestre d'Herbeumont, que le Service national des fouilles entreprit, à partir de 1973, une série de quatre campagnes de fouilles qui devaient aboutir, en 1976, à la mise en valeur des ruines (fig. 3).

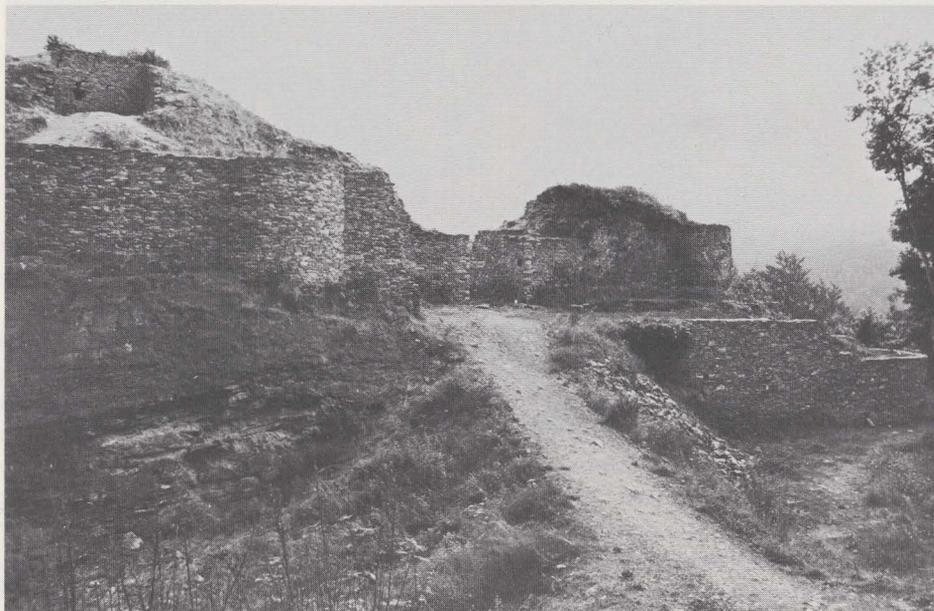
Fig. 4. La courtine septentrionale et l'entrée.

L'entrée présente un double front de défense. Un mur, en grande partie détruit, recevait l'assaillant au débouché du pont et formait une pièce accolée à l'enceinte près de la véritable entrée (fig. 4,5; pl. II, n° 15). La porte charretière, large d'à peine 2 m 35, était défendue par un vantail qu'assurait une poutre glissée dans l'épaisseur de la maçonnerie. Cette gaine rectangulaire de 25 cm sur 35 cm, s'ouvrait à 1 m 55 du sol.

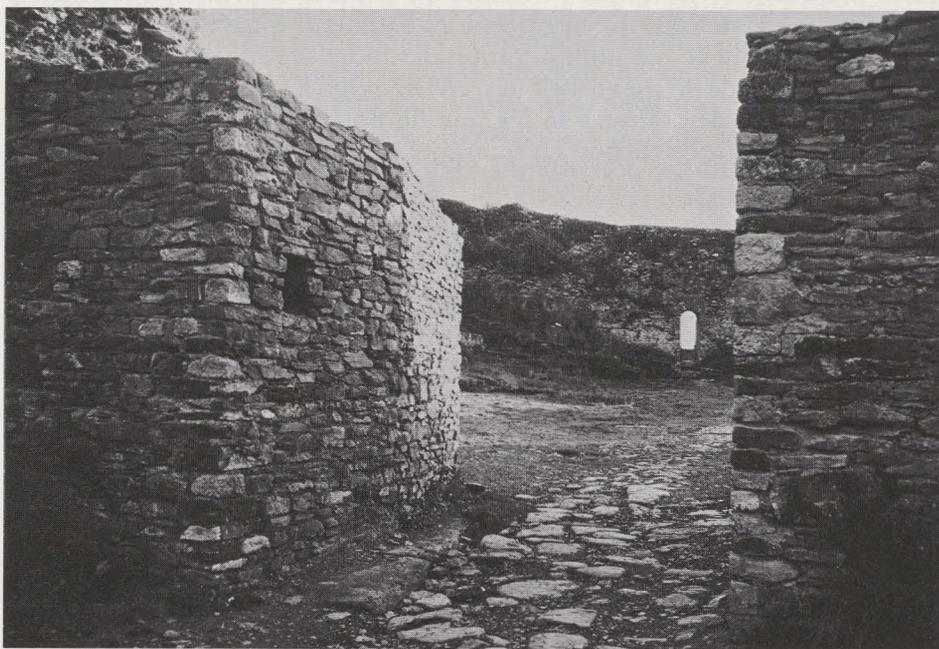
Fig. 5. La porte du château.

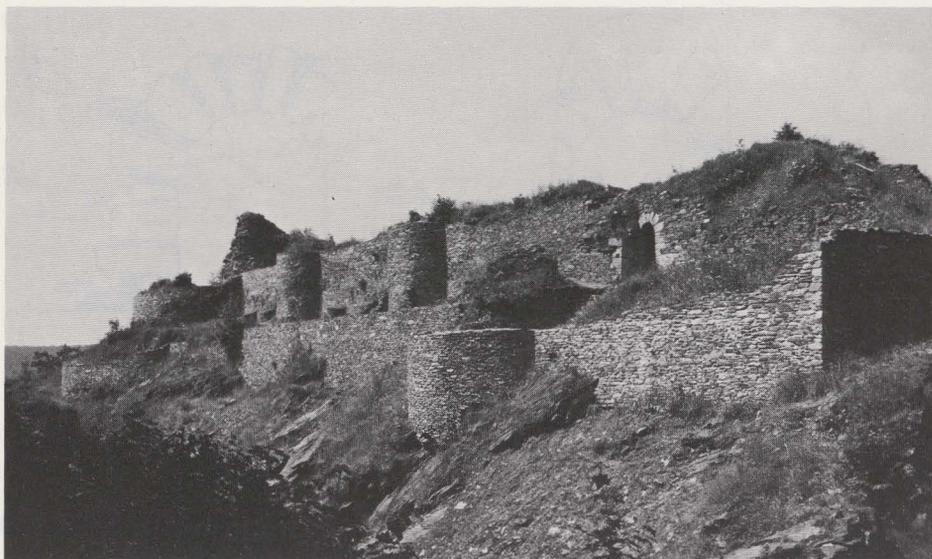
Fig. 6. La courtine orientale et le front d'accès vers le sud.

A l'est, c'est une suite de tours rapprochées, l'intervalle à flanquer ne dépassant jamais 9 m 50 (fig. 6; pl. II, 22, 23). Leur saillie est plus importante et atteint deux mètres. Des contreforts ajoutent à leur puissance. De plus, une tourelle, creuse cette fois, établie à mi-pente de l'escarpe, protège de son archère le bas des murailles. L'accès se fait à partir de la cour, par une porte dotée d'une poutre de calage glissée dans l'épaisseur de la maçonnerie et par

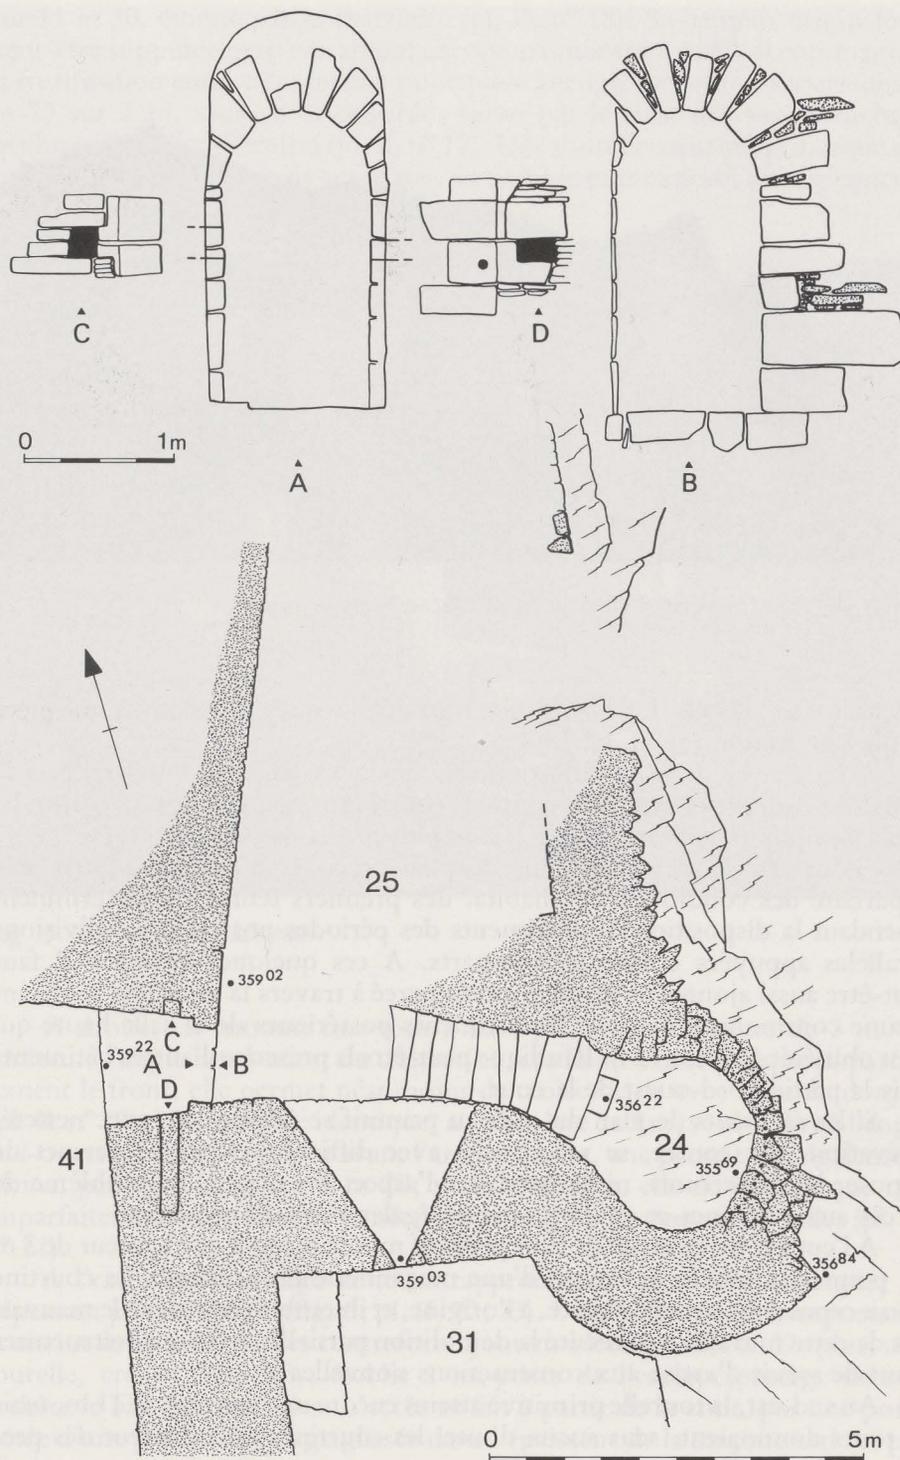
Fig. 7. Tourelle creuse, plan de fouilles.

un escalier (fig. 7; pl. II, n° 24). Cette tour débouche également sur une pièce accolée au donjon (pl. II, n° 25).

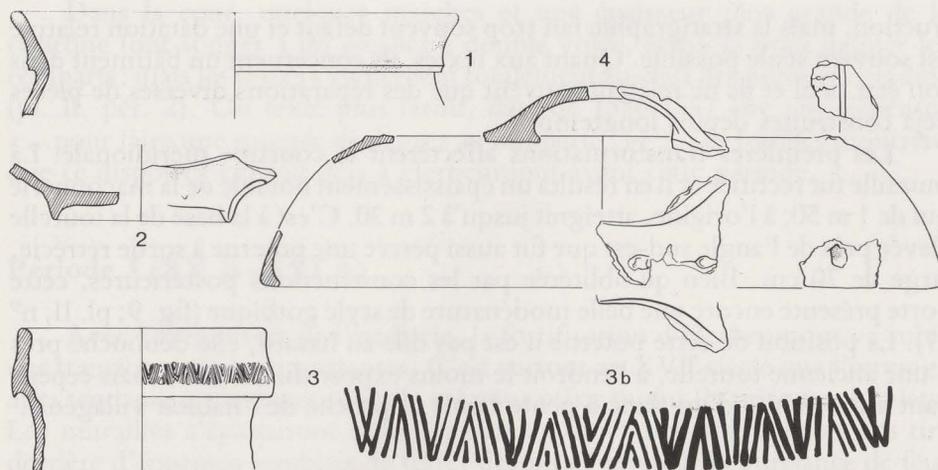
Fig. 8. Céramique médiévale: n° 1-3 (réd. 1/3), 3 b (éch. 1/1), 4 (réd. 1/6).

Quelques tessons de poteries confirment la chronologie fournie par les textes. Il s'agit de céramique importée des grands centres mosans de type d'Andenne, bien datables entre 1225-1300 (fig. 8, n° 1-2)⁽⁴⁾; un tesson de cruche produite dans le Limbourg hollandais, à Schinveld-Brunssum, entre 1275-1300, précise encore cette datation (fig. 8, n° 3)⁽⁵⁾. Quelques fragments d'un couvre-feu, en usage pendant la première moitié du XIV^e siècle, complètent les trouvailles les plus anciennes (fig. 8, n° 4)⁽⁶⁾. Ici comme ailleurs, les objets trouvés sur le site se rapportent, pour leur plus grande part, à la période d'abandon, les trouvailles contemporaines de la fondation ou même de l'occupation primitives sont rarissimes.

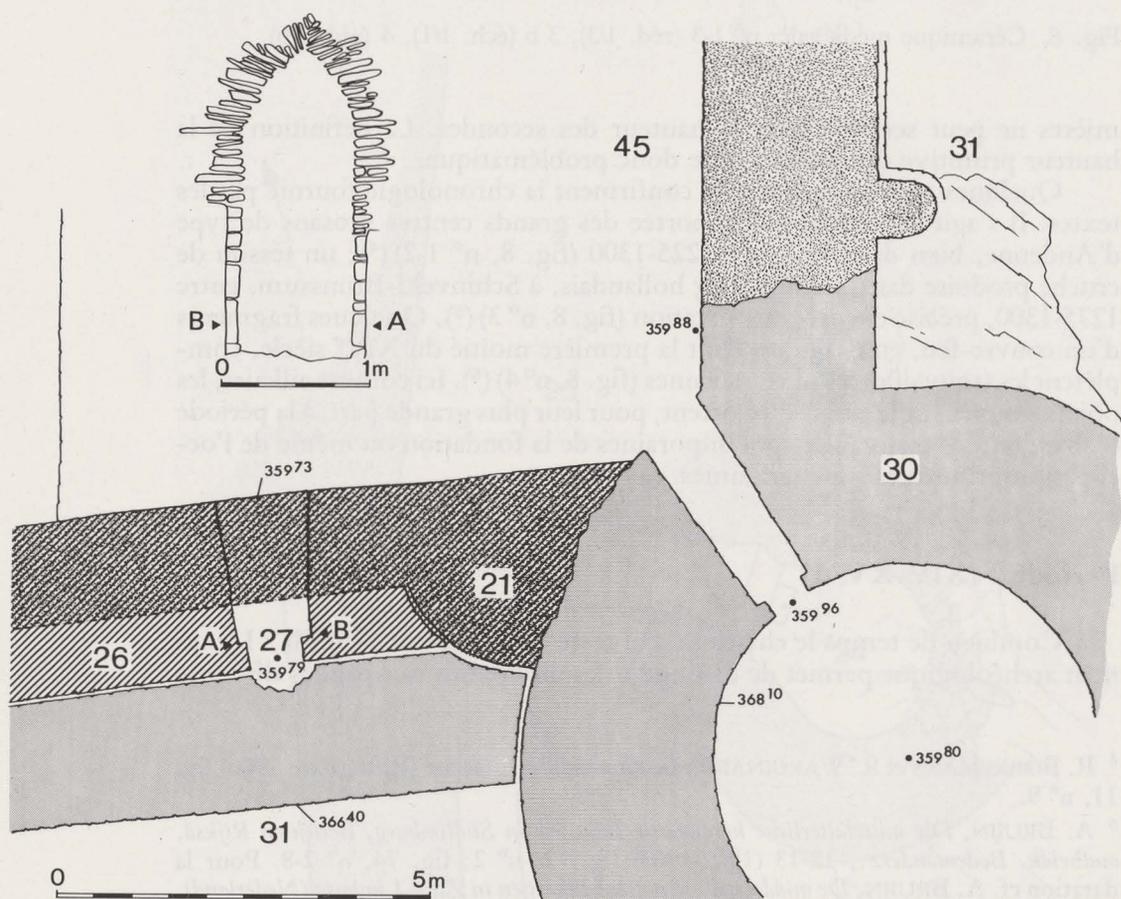
Fig. 9. L'angle sud-est du château, plan de fouilles.

Les premières transformations affectèrent la courtine méridionale. La muraille fut rectifiée et il en résulta un épaissement notable de la maçonnerie qui de 1 m 50, à l'origine, atteint jusqu'à 2 m 20. C'est à la base de la tourelle élevée près de l'angle sud-est que fut aussi percée une poterne à sortie rétrécie, large de 70 cm. Bien qu'oblitérée par les constructions postérieures, cette porte présente encore une belle modénature de style gothique (fig. 9; pl. II, n° 27). La position de cette poterne n'est pas dûe au hasard, elle débouche près d'une ancienne tourelle, à l'endroit le moins exposé du château, mais cependant à proximité d'un flanc à pente faible et proche de l'habitat villageois.

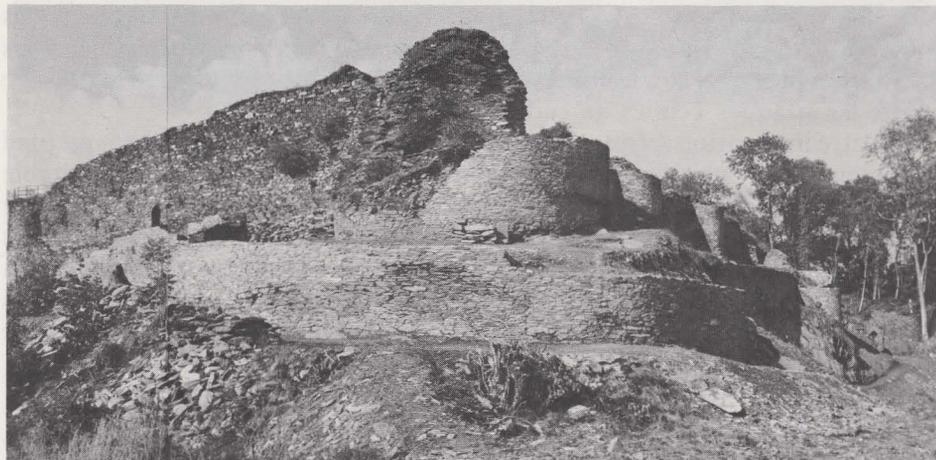
Fig. 10. La courtine méridionale et le front oriental, vers le nord.

A cette même période, la courtine méridionale subit à nouveau des modifications importantes (fig. 10; pl. II, 28, 29, 30). La muraille extérieure se double d'un autre mur portant la largeur maximale à 4 m. La petite tour d'angle, au sud-ouest, fut noyée dans une tour flanquante au diamètre de 7 m 50 (pl. II, 29). Cette tour sera citée dans un texte du début du XVII^e siècle: comme « prison ou tour des bourgeois »⁽¹¹⁾.

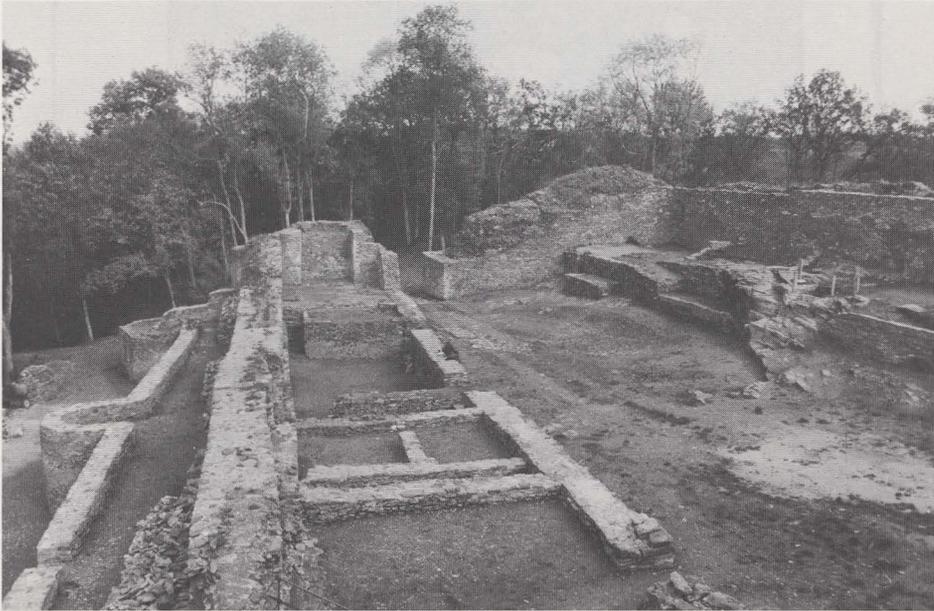
Fig. 11. Vue intérieure du château d'Herbeumont, état final (1976).

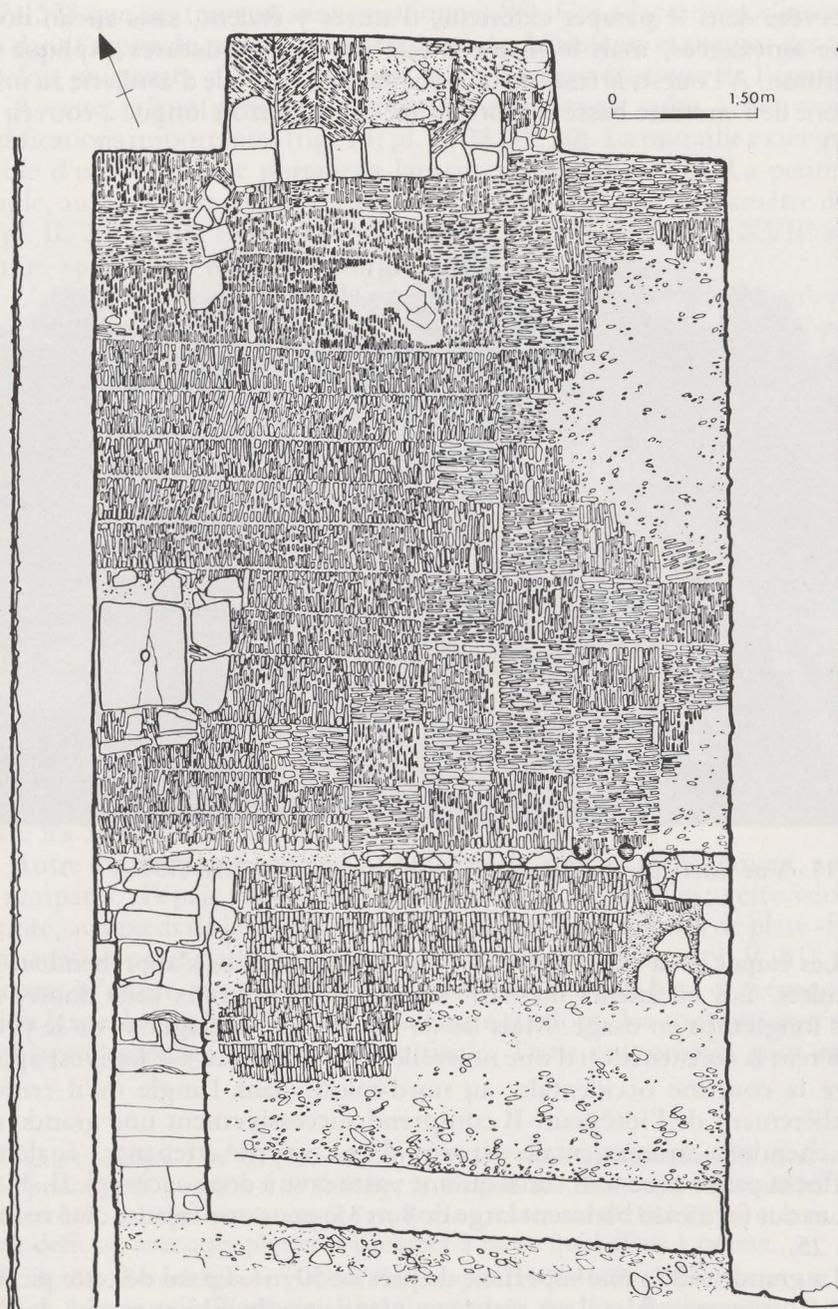
Fig. 12. Dallage de la salle haute du château.

La grande salle a une superficie de près de 50 m². Le sol de cette pièce est tout à fait remarquable; il est réalisé en plaquettes de schiste posées de chant dans l'argile et dessine un damier imbriqué dans des bandes parallèles (fig. 12). Dans cette salle s'ouvrait une fosse rectangulaire ménagée, contre la muraille occidentale, à même le sol. Sa profondeur n'excédait pas 60 cm. Lors de sa découverte, elle était encore fermée par une belle dalle de schiste percée, en son

centre, d'un petit orifice circulaire. Par analogie avec des dispositifs similaires relevés dans des fermes ardennaises d'époque moderne, on peut admettre qu'il s'agit ici d'un puits de fraîcheur ou garde-manger⁽¹³⁾.

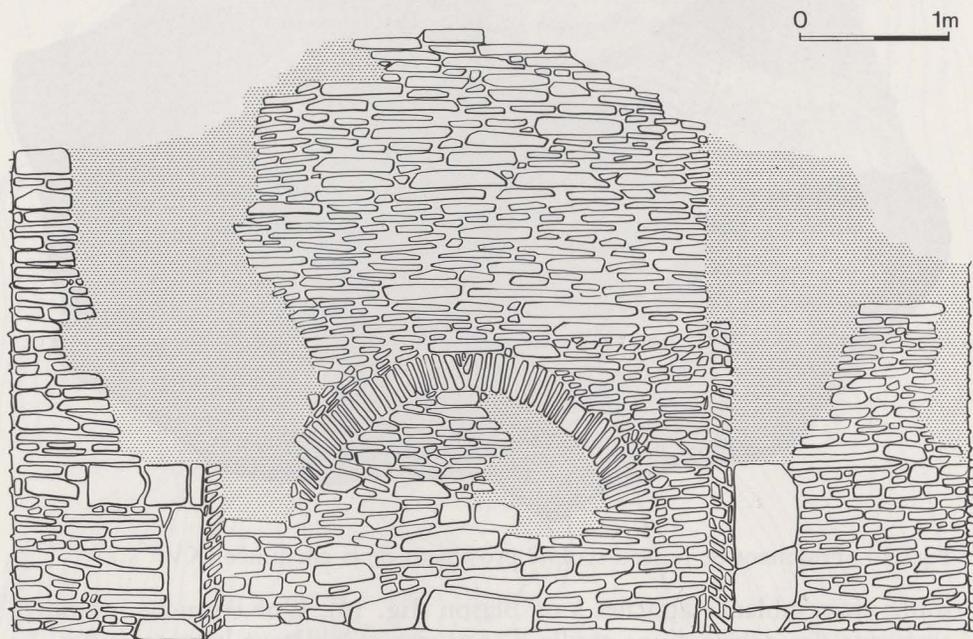
Fig. 13. Cheminée de la salle haute du château.

La cheminée surtout frappe par ses grandes dimensions, elle atteint les 3 m 40 de largeur pour 1 m 10 de profondeur (fig. 13). Elle s'appuyait sur des pieds-droits de calcaire encore fortement ancrés dans la maçonnerie de schiste, qui encadraient un contre-cœur, sous arc de décharge. Le foyer de l'âtre, constitué de plaquettes de schiste sur chant, était délimité par des blocs de calcaire enfoncés dans le dallage (fig. 12). Le corps de la cheminée était légèrement en avancée sur le mur et n'occupait pas la totalité de la niche réservée à cet effet; un espace supplémentaire y était ménagé, peut-être pour y loger le bois de chauffage. De nombreux éléments moulurés et sculptés jonchaient le dallage et provenaient sans doute de la décoration du manteau de cheminée. Il s'agit principalement d'un linteau décoré d'un personnage ailé, en relief, vêtu en « sauvage » de feuilles de laurier, tenant des cordons, selon

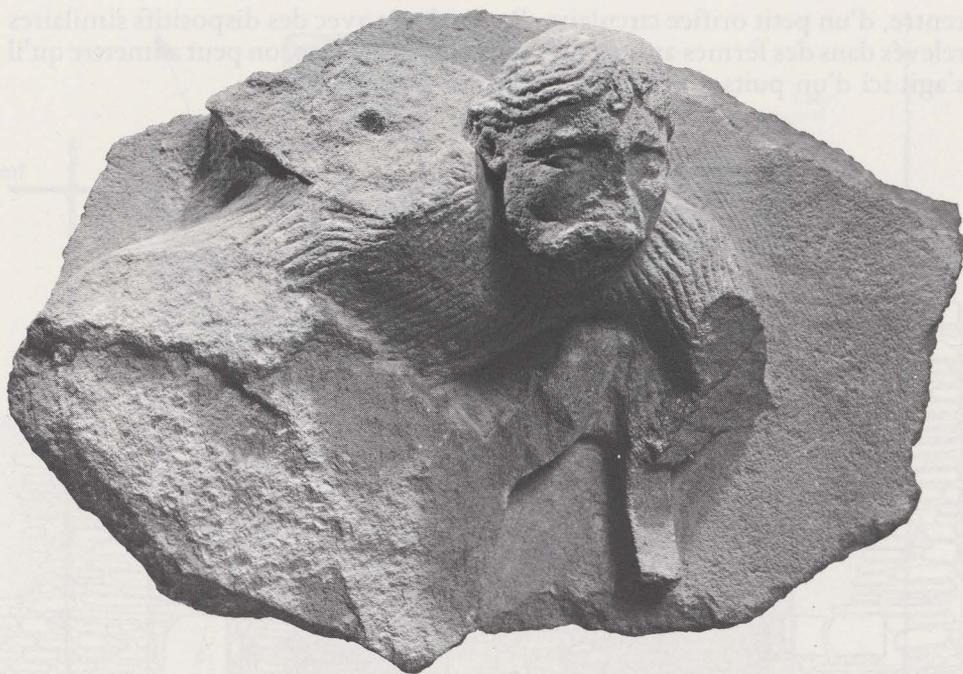
Fig. 14. Fragment de linteau sculpté provenant de la cheminée (XVI^e s.).

toute vraisemblance attachés à un blason (fig. 14). Une corniche moulurée ainsi que des débris d'une résille d'arcatures complètent les trouvailles. Le style gothique flamboyant est ici assuré et postule une datation dans les premières décennies du XVI^e siècle⁽¹⁴⁾. L'accès à cette salle, située à plus d'un mètre au dessus du niveau de la cour, devait se faire par un escalier en bois dont l'emplacement ainsi que celui de la porte avaient été bouleversés.

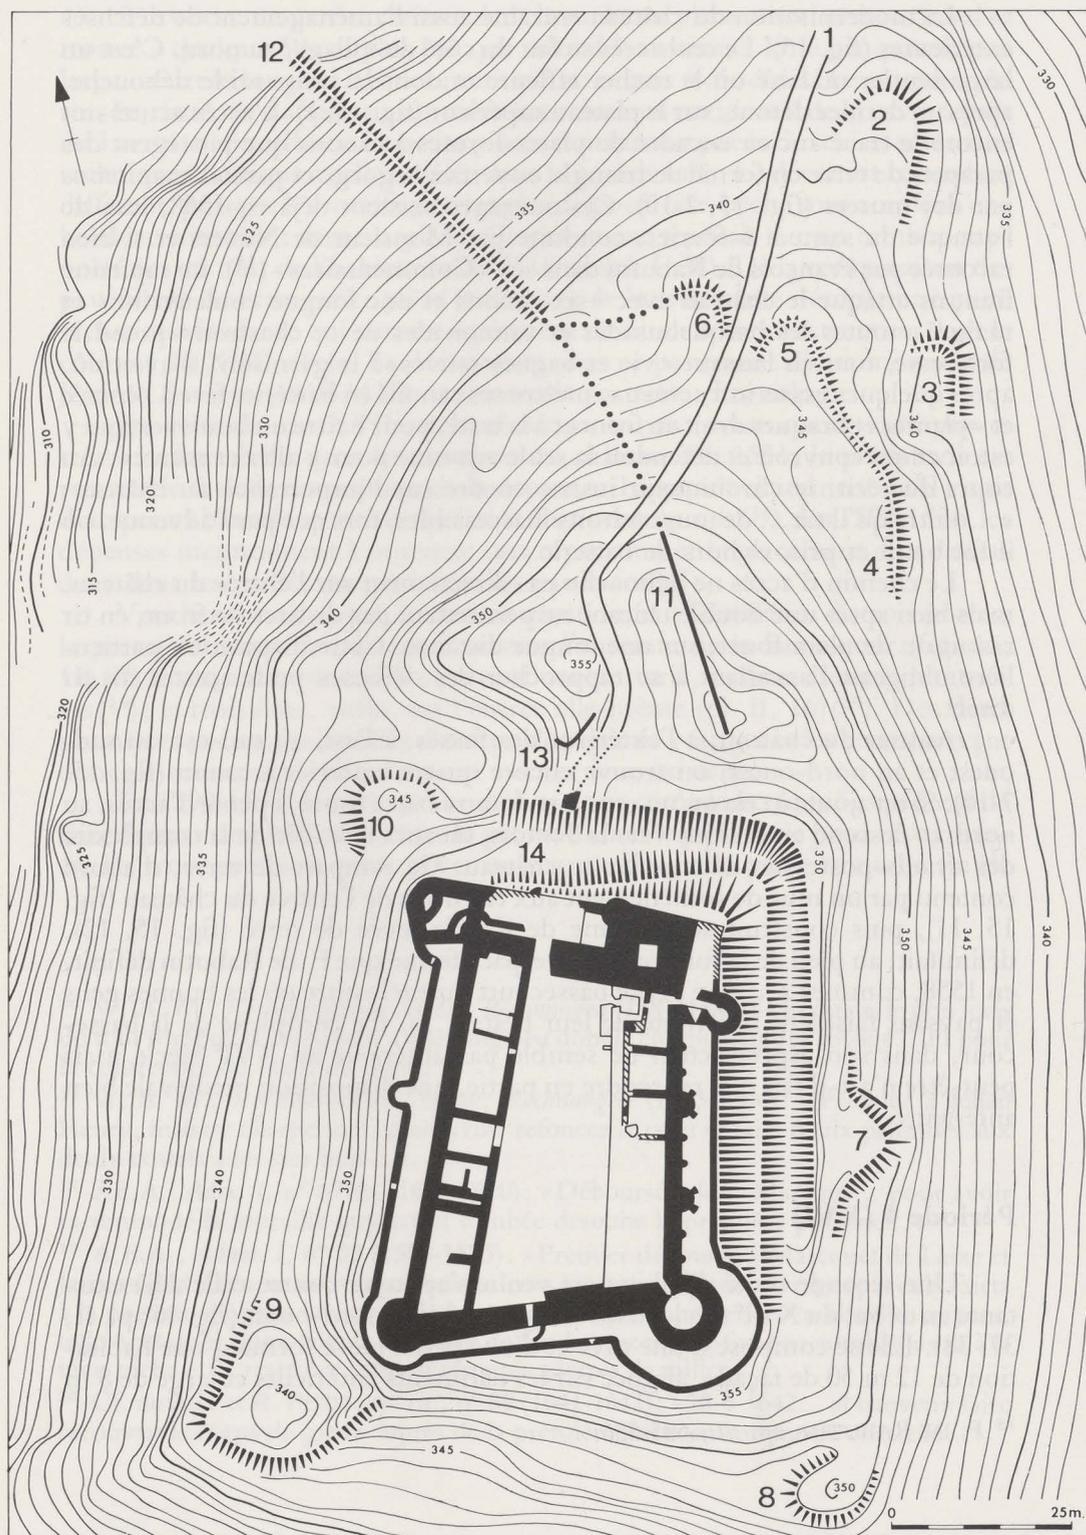
Fig. 15. Le château d'Herbeumont, défenses extérieures: 1) chemin d'accès 2-10) plates-formes à canon 11-12) rempart de la basse-cour 13) défense du pont.

La modernisation du château entraîne aussi l'aménagement de défenses extérieures (fig. 15). Le seul accès se fait du côté du village, au nord. C'est un large sentier malaisé où le rocher affleure et dont la pente raide débouche, après un dernier détour, sur le plateau supérieur (fig. 15, 1). L'accès actuel suit encore le tracé ancien encadré de plates-formes à canons que protègent des parapets de terre en forme de triangle ouverts à la gorge et parfois maintenus par des murets (fig. 15, 2-10). Ces ouvrages existent déjà en 1558, lors de l'attaque du samedi 6 février, conduite par Monsieur de Nevers et si bien racontée par François de Rabutin dans ses « Commentaires »⁽¹⁵⁾. Le capitaine français attaque le château avec « six canons et une longue couleuvrine » et malgré « toutes les harquebusades et cannonades de ce chasteau » prend la forteresse, tout en laissant « vie et bagues sauvées » à la garnison. Il avait dû, après quelques essais infructueux, mettre ses canons en batterie, face à l'entrée et « planter et braquer droit au front et à la teste, pour battre un boulevart qui y estoit et qui couvroit et defendoit la seule advenue pour y aller et entrer ». Au cours du récit, le chroniqueur insiste encore sur l'importance du château : « ...oultre qu'il est ... de tous endroits inaccessibles, fors que par l'advenue, où il fut battu et pris, et hors de batterie... ».

Le chemin d'accès ne débouche pas directement sur l'entrée du château, mais bien après une double chicane ne permettant pas de tirer de front, en tir rasant ou de plein fouet, sur une longue distance. Cette disposition particulière obligeait l'assaillant à se rapprocher des défenses pour ajuster un tir direct.

Autour du château, à l'extérieur des fossés, à l'est, au sud-est, au sud-ouest et au nord-ouest, on trouve encore quatre batteries à canon (fig. 15, 7-10). Si on ajoute à cela qu'un rempart de terre barre toute la pente d'accès, au nord, et descend en oblique vers la Semois, on aura une idée de la complexité des avants-postes de défense de ce château. Ce rempart de terre, d'abord contenu par un mur de soutènement aux environs de l'entrée du château (fig. 15, 11), puis construit sous forme de simple levée de terre (fig. 15, 12), délimitait, au pied de la forteresse, un espace fermé que F. de Rabutin définit, en 1558, comme : « ... une petite bassecour ou enclosture où les bonnes gens et paysans faisoient la retraite de leur bestail... ». Ce complexe de la bassecour, dans son aspect actuel ne semble pas antérieur au XVI^e siècle mais peut-être n'a-t-il fait que reprendre en partie, une disposition médiévale bien antérieure.

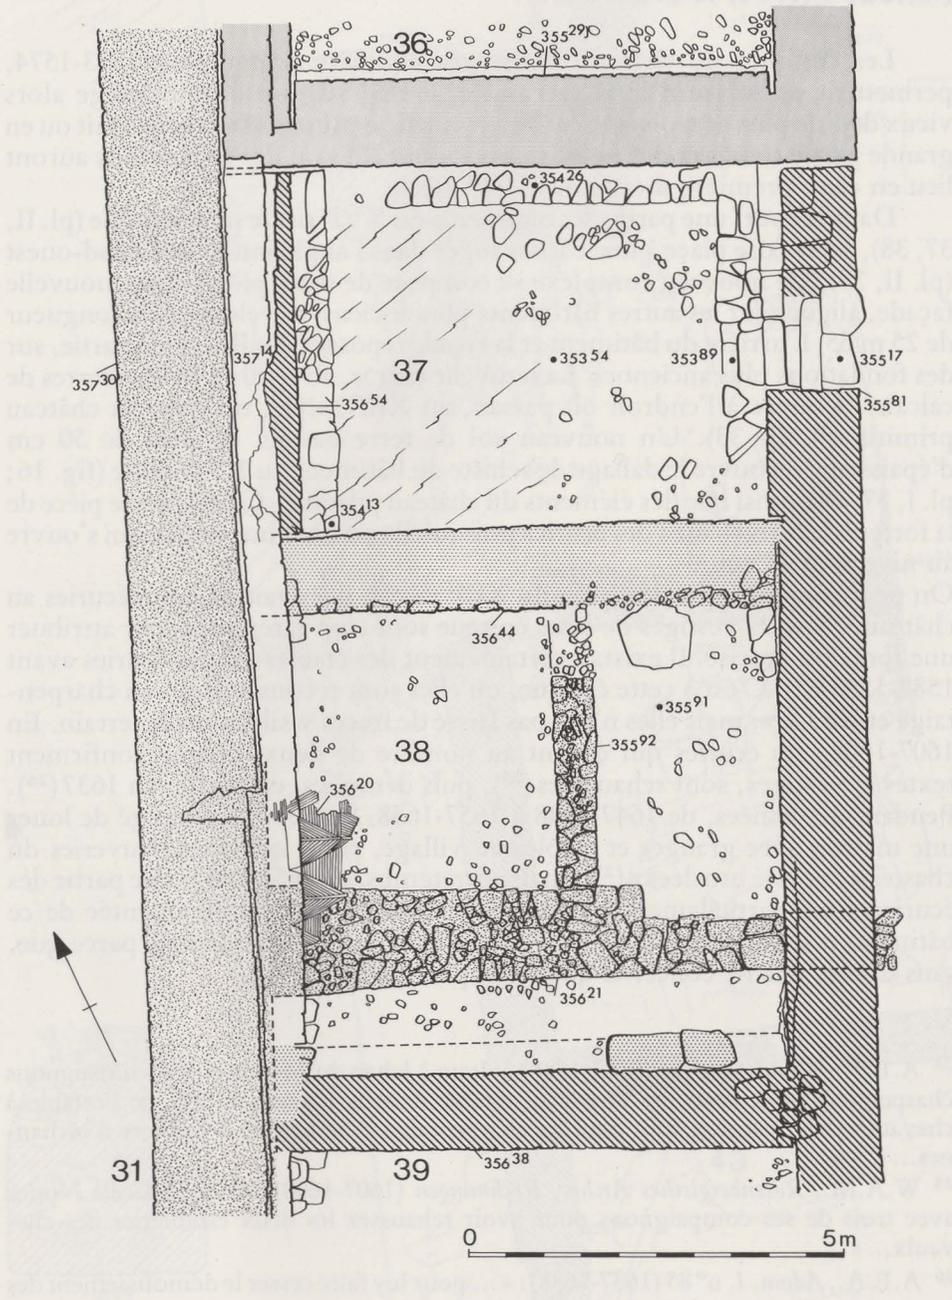
Fig. 16. Le complexe des salles 36-39, plan de fouilles.

Une seconde unité d'habitat est venue s'appuyer contre celle déjà existante au début du XVI^e siècle, dans l'angle intérieur nord-ouest (fig. 16 ; pl. II, 37, 38). Elle se compose d'une cave et d'une petite pièce formant une habitation de 12 m 50 de façade, alignée sur les bâtiments antérieurs et large de 8 m

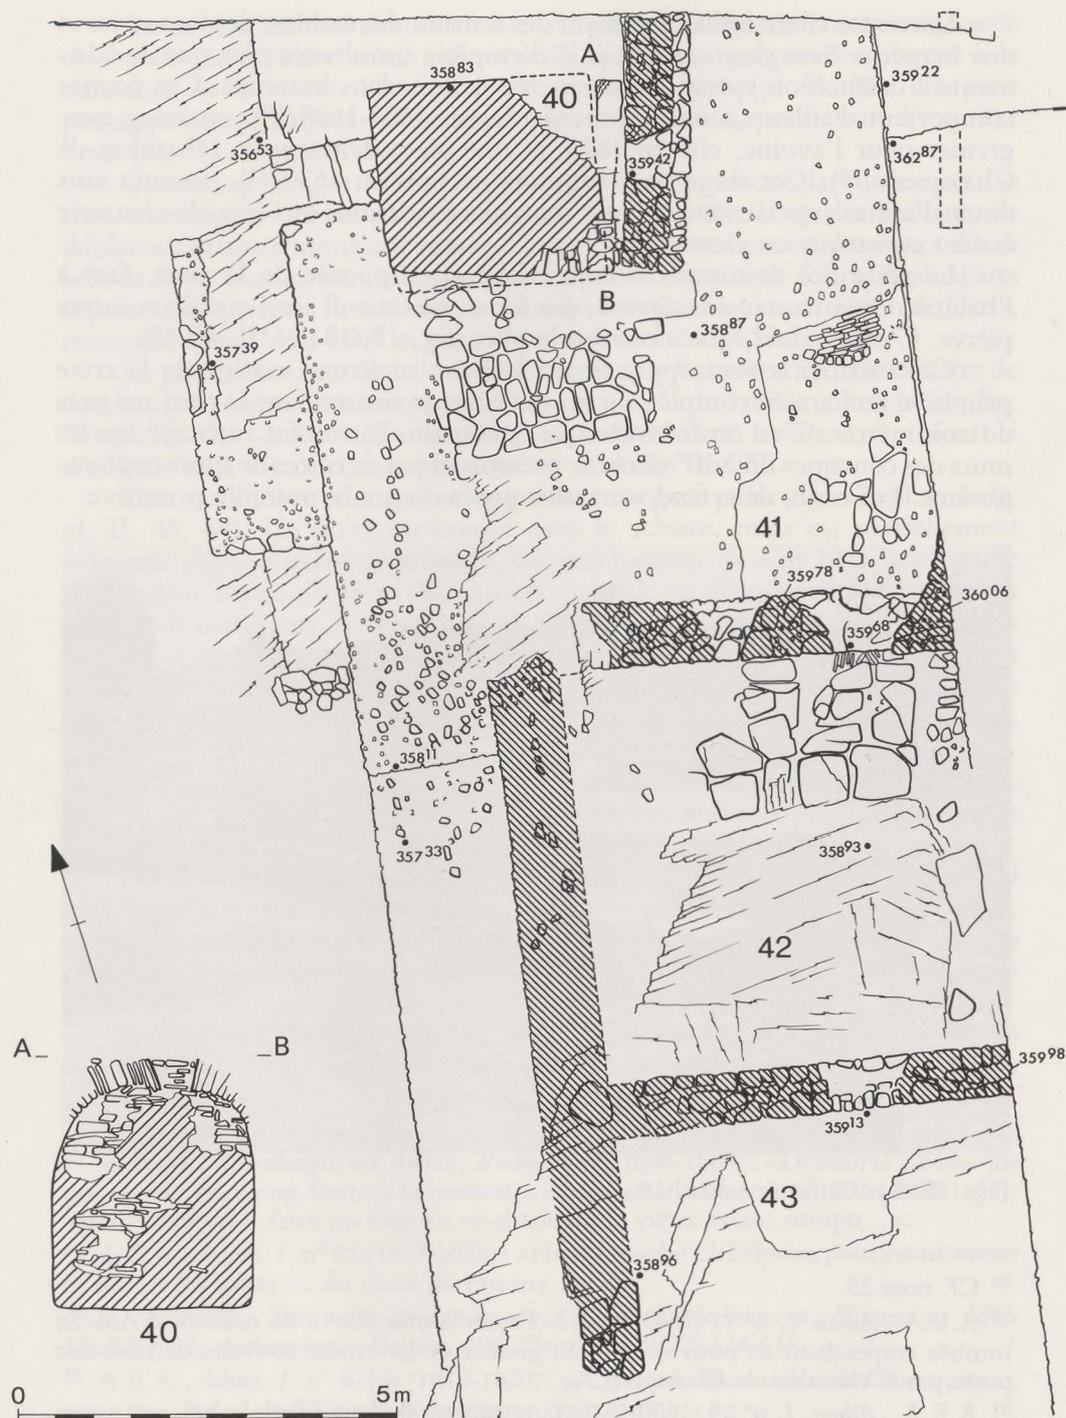
Fig. 17. Les communs: citerne (40), fours (41), fournil (42), plan de fouilles.

Le reste des communs occupait la partie opposée de la cour, face à l'habitat. On y trouve une citerne, des fours, un fournil ainsi que deux autres pièces. C'est là aussi, que s'ouvrait le puits (fig. 17, 18; pl. II, 40-45).

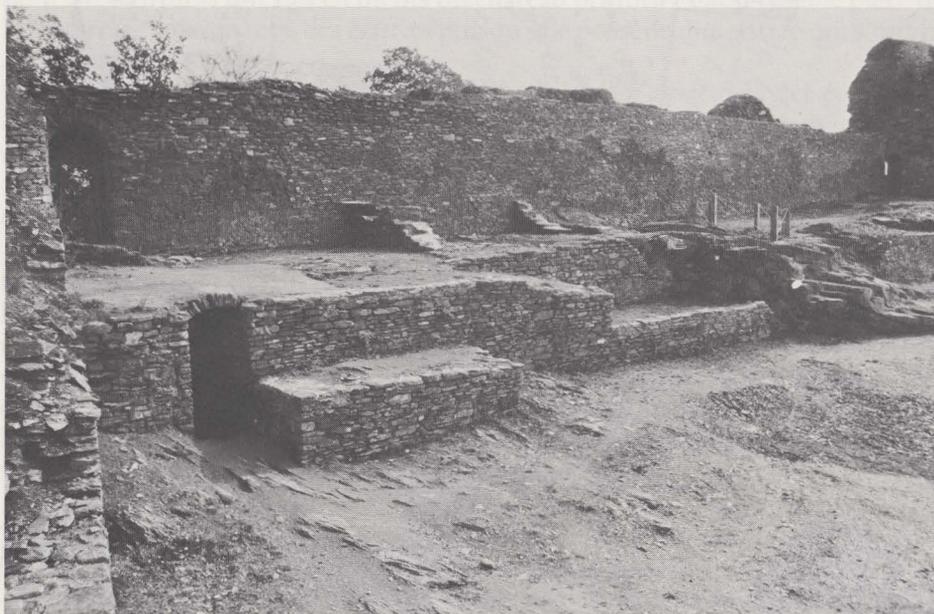
Fig. 18. Les communs du château.

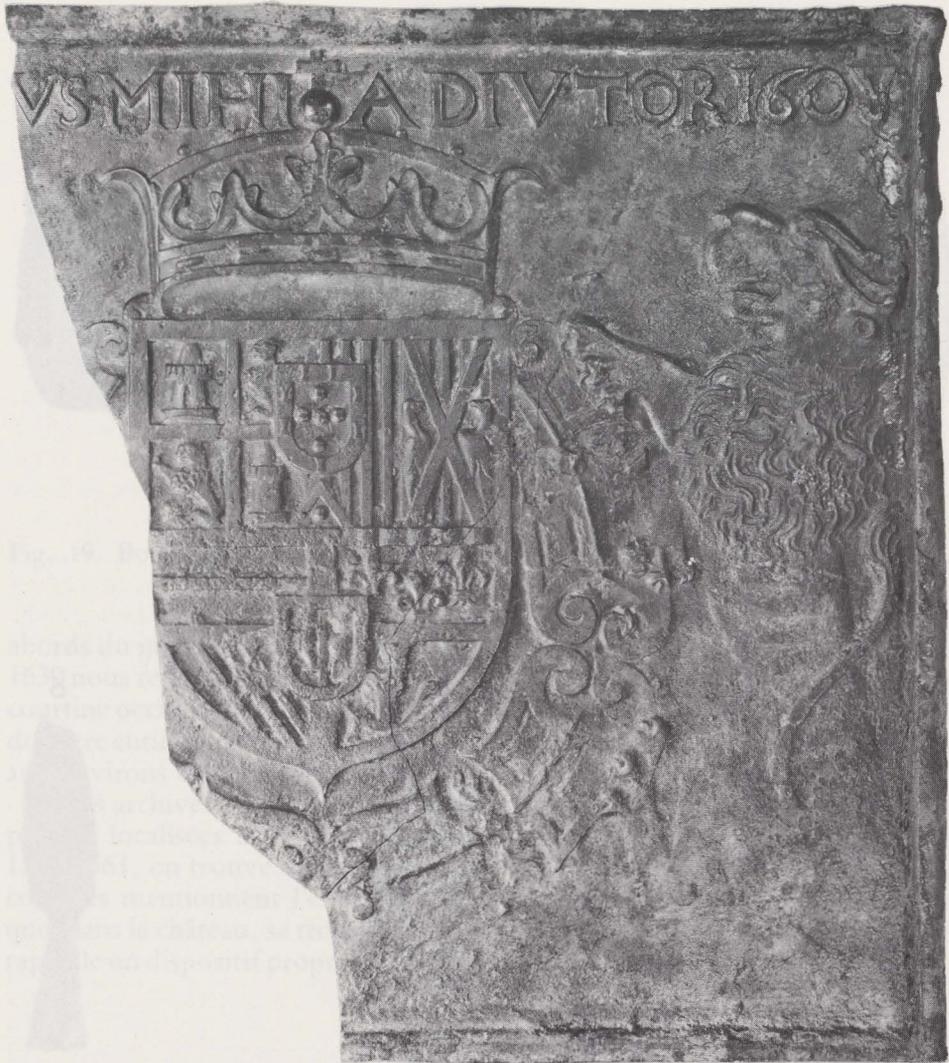
Fig. 21. Taque aux armes de Philippe III d'Espagne. Armes de Castille-Léon, D'Aragon et d'Aragon-Sicile, Grenade chargées d'un écusson du Portugal. Armes d'Autriche, de Bourgogne moderne et ancien, de Brabant chargées d'un écusson de Flandre et de Tyrol. L'écu est sommé d'une couronne royale espagnole et entouré du collier de la Toison d'Or. DOMINUS MIHI ADIUTOR 1608.

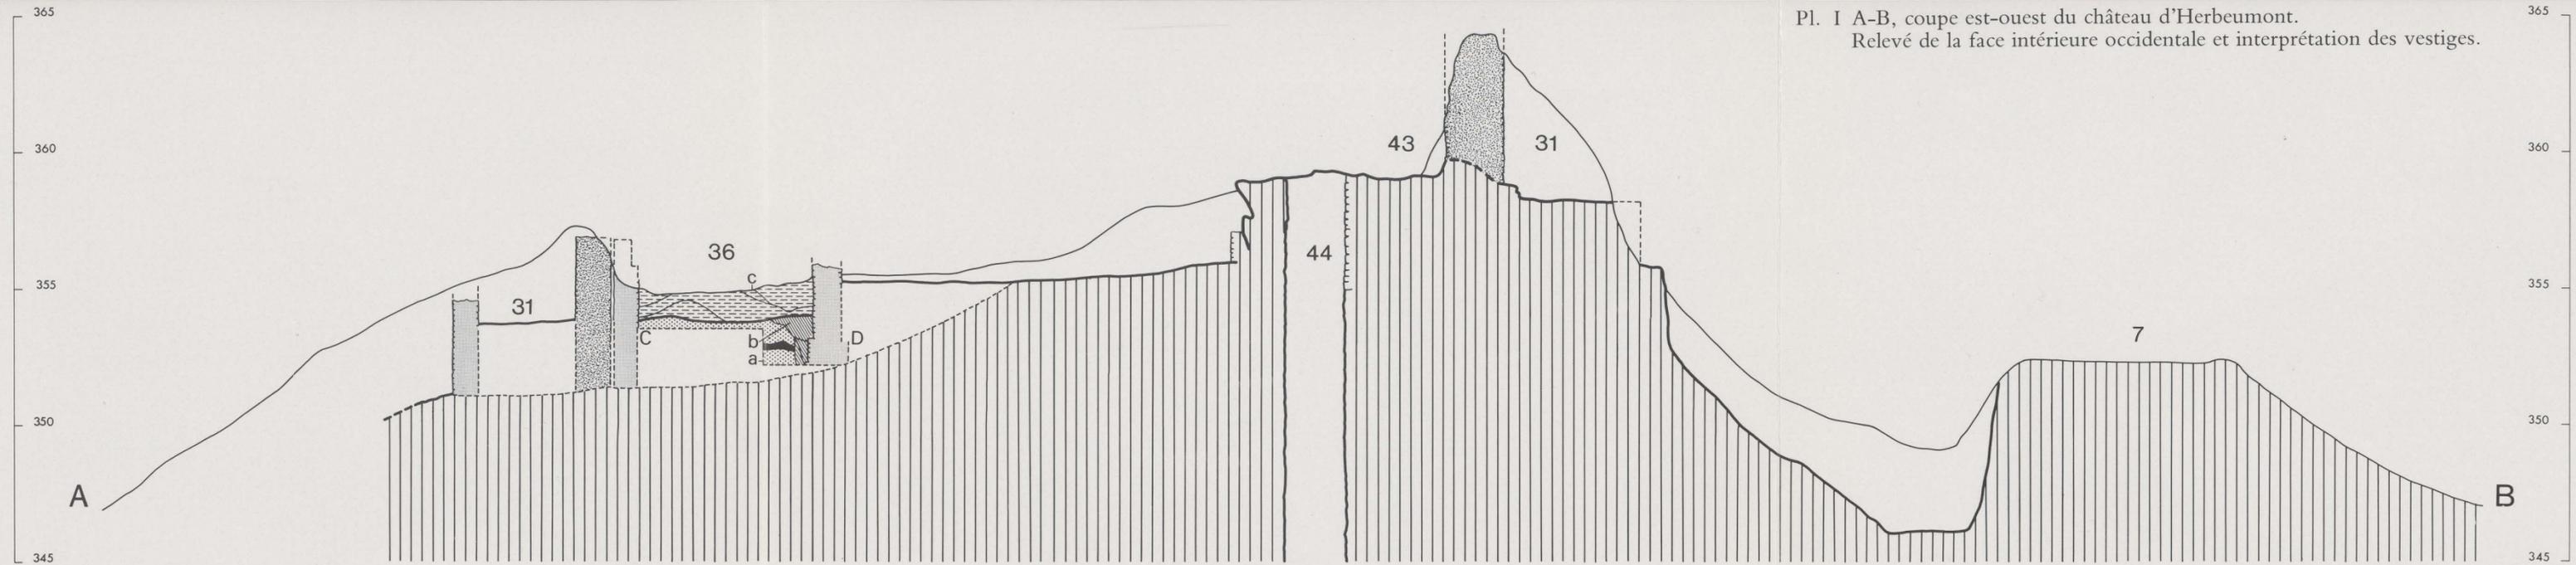
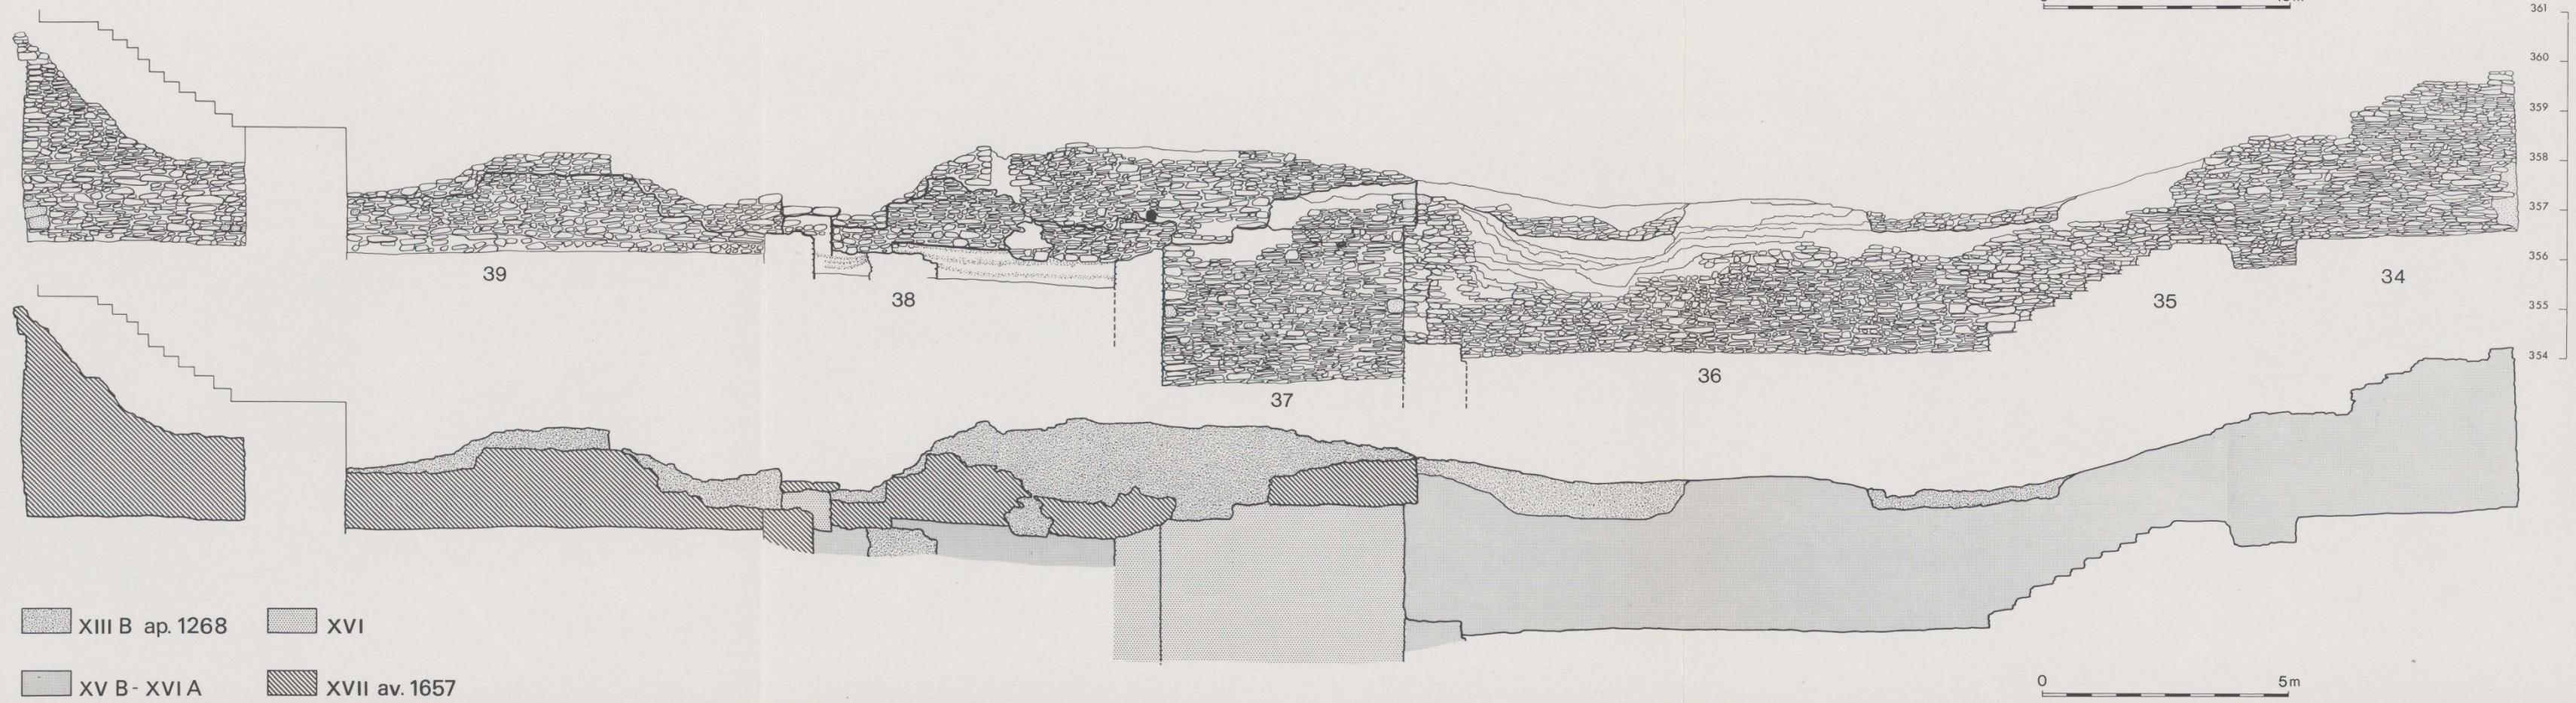
Pl. I A-B, coupe est-ouest du château d'Herbeumont.
 Relevé de la face intérieure occidentale et interprétation des vestiges.

Le remblai est formé de couches horizontales successives de déchets de taille et de terre (pl. I, coupe A-B, C-D, a). L'absence de matériel archéologique montre que les travaux d'aménagement ont été réalisés en une seule étape et procèdent de ce fait d'une volonté de faire œuvre d'envergure.
