DE BURCHT VAN DE HEREN VAN EINE

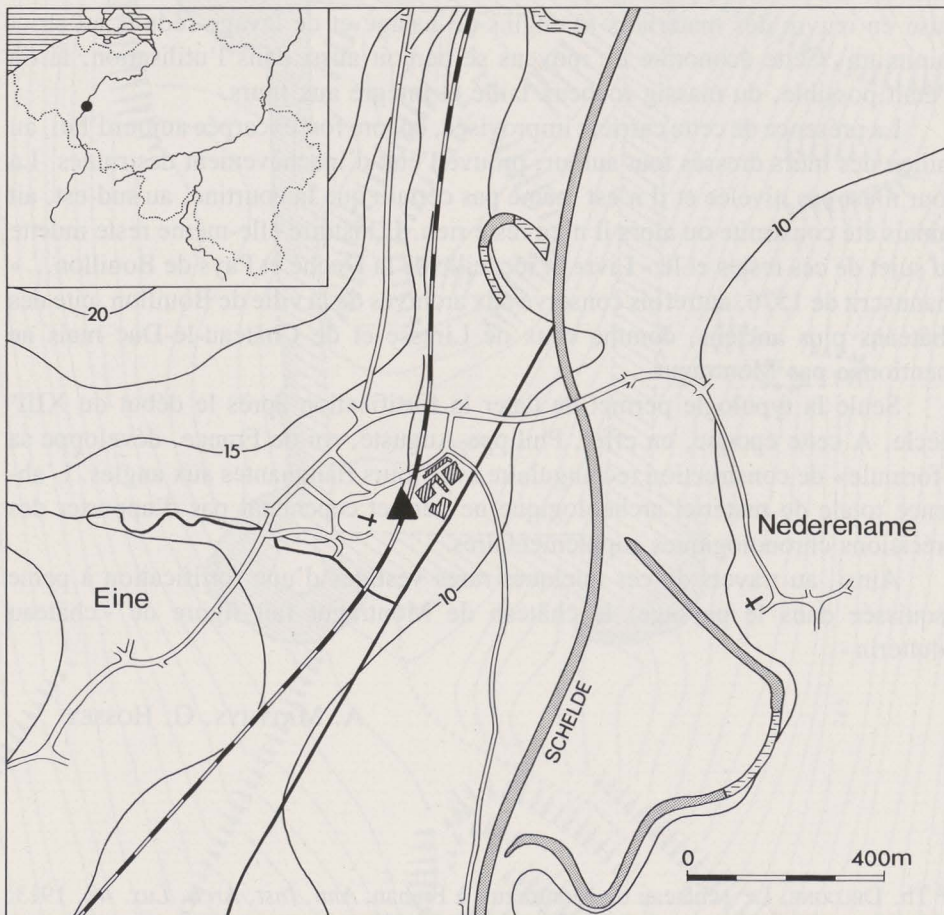
Fig. 70. Situatiekaart.

De Heren van Eine waren leden van de familie van Petegem en behoorden tot de *pairs* van Vlaanderen. De ligging van hun versterking op de linkeroever van de Schelde (fig. 70) is o.a. gekend door een figuratieve kaart van de tweede helft van de XVIde eeuw (fig. 71): de *borch* wordt er naast de Sint-Eligiuskerk gesitueerd. Burcht en kerk zijn op de kaart omgeven door een achtvormige gracht, die gevoed wordt door water uit de Marollebeek. Als enig litteken van deze middeleeuwse omgrachting rest thans slechts de ronde aanleg van het kerkhof (fig. 72). De toponymie helpt de plaats van de burcht nog nauwkeuriger bepalen. Zo staan de terreinen ten oosten van de Sint-Eligiuskerk bekend als de mote. Vroeger was er —

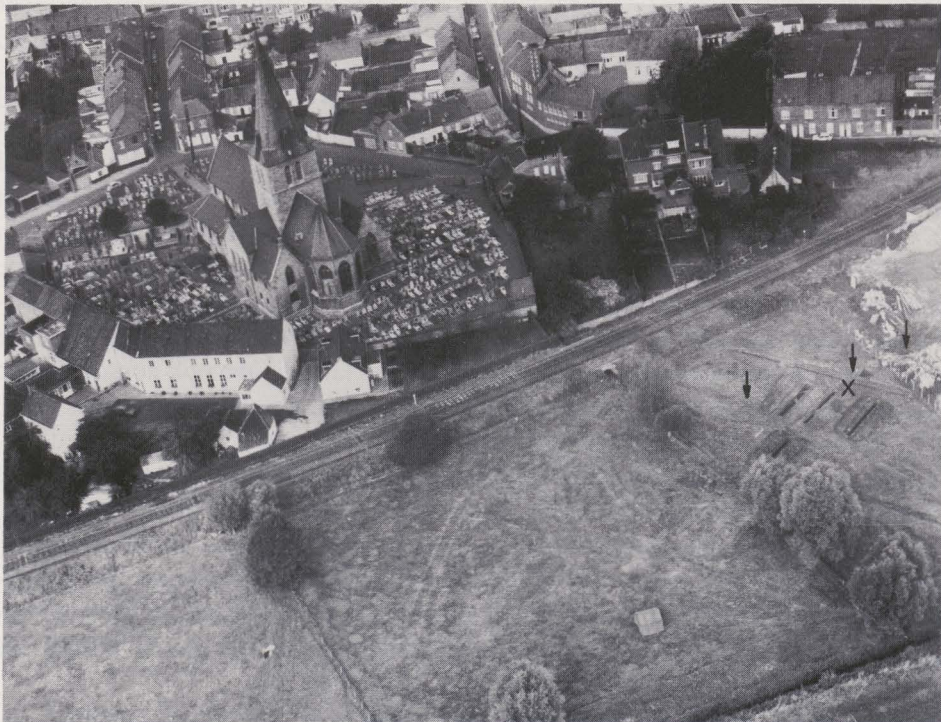
Fig. 72. Algemeen zicht vanuit het zuidoosten op de Sint-Eligiuskerk en de opgravingszone. De pijlen duiden de burchtgracht aan en X de ligging van het gebouw.

Van 3 september tot 5 oktober 1979 ondernamen we een proefopgraving ten oosten van de spoorberm (fig. 72). We danken de Heren M. Vanclooster en G. Verhoost voor hun toelating tot opgraven alsmede de leden van J.K. Terlinden-Aalst en in het bijzonder A. Coppens voor hun medewerking aan het onderzoek. De opgravingszone situeert zich net op de rand van het Scheldealluvium. In de zandige alluviale klei was een gracht uitgestoken die we schuin over een breedte van ca. 13 m aansneden. De vulling bestond uit blauwgrijs slibmateriaal en afbraakpuin. Daar de gracht vrij dicht tegen de spoorlijn ligt (fig. 72), konden we de zone ertussen — voor een groot gedeelte bovendien nog verstoord door XIXde-eeuwse fabrieksgebouwen — slechts op beperkte schaal onderzoeken. Een woonlaag of gebouwsporen troffen we er niet aan. Wel bevond zich op de alluviale klei een nivelleringslaag van ca. 0,40 - 0,50 m dikte waarin talrijke fragmenten van bakstenen en middeleeuwse dakpannen voorkwamen.

Op de buitenrand van de gracht was een rechthoekig gebouw (9,30 - 9,65 m bij 7,35 - 7,50 m) opgericht (fig. 72, X). Slechts de funderingen (fig. 73) bleven bewaard. Ze bestaan uit Doornikse kalkstenen en bakstenen in lichtgele kalkmortel gebed. Het fundament is maximum 1 m hoog en de breedte varieert van 0,60 tot 0,75 m. Een tussenmuur, 3,25 m lang en 0,65 m dik, verdeelt de binnenruimte in twee delen die binnenwerks 6,10 bij 2,45 m en 6,05 bij 5,25 m groot zijn. Tegen de zuidhoek werd een muur (fig. 73) aangebouwd die echter niet verder te onderzoeken is daar ze onder de fabriek doorloopt. Het gebouw doorsnijdt puin dat in de gracht gestort was alsmede een heterogene kleiïge laag die we ook nog op andere plaatsen vaststelden en als een terreinnivellering mag beschouwd worden.
