ÉTABLISSEMENT ROUTIER ROMAIN À ANLIER

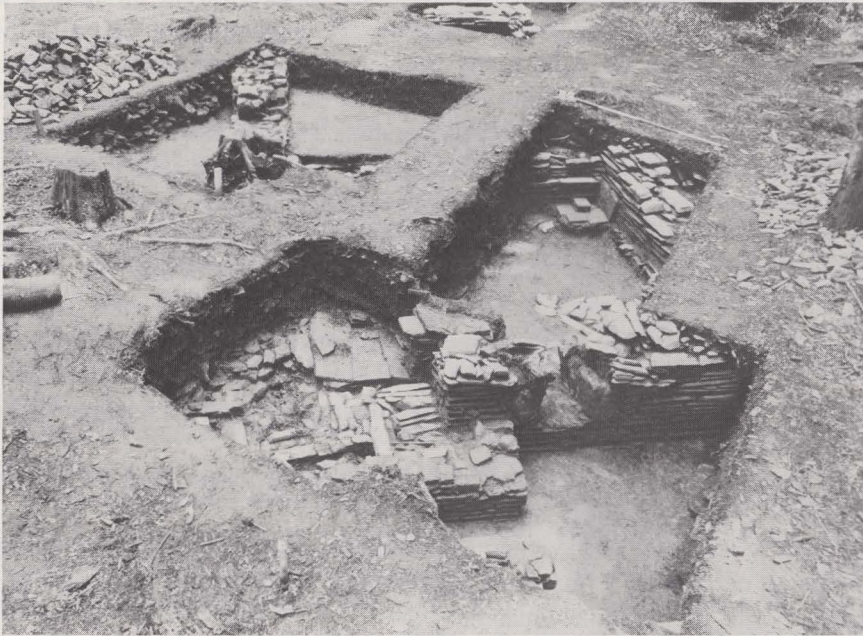
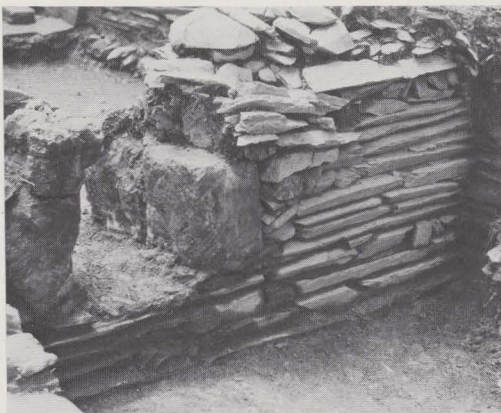
Fig. 46. L'aile ouest du bâtiment. A l'avant-plan, le *praefurnium* E (en a); détail du mur sud du *praefurnium* E (en b). Pièces F et G (en c).

Une série de pièces élevées en pierres de schiste, furent ajoutées à cette construction primitive, contre les murs occidental et septentrional. Une aile divisée en trois salles, larges de 4,20 m fut accolée au mur sud-ouest. Toutes trois aménagées à des niveaux différents vu la déclivité du terrain, possédaient un sol en mortier lissé, particulièrement bien conservé dans les deux pièces B et C. Les murs étaient revêtus d'enduit dont il restait quelques traces dans la salle C. On pouvait pénétrer dans celle-ci par un accès aménagé dans le mur de l'espace central. La pièce D, située plus au nord, était chauffée par un hypocauste qu'alimentait le *praefurnium* E, installé dans l'angle de la nouvelle construction (fig. 46, a). Il chauffait aussi une autre pièce F, adossée au mur primitif nord-ouest (fig. 46, c). Dans le prolongement de cette dernière, également contre le mur primitif, se trouvait un bain G. Le sol et les murs de ce local étaient revêtus d'un béton de chaux et de brique pilée; le raccord entre ces deux plans était masqué par un quart de rond, aussi en mortier rose.
