DE GRAFELIJKE MOTTE TE VEURNE

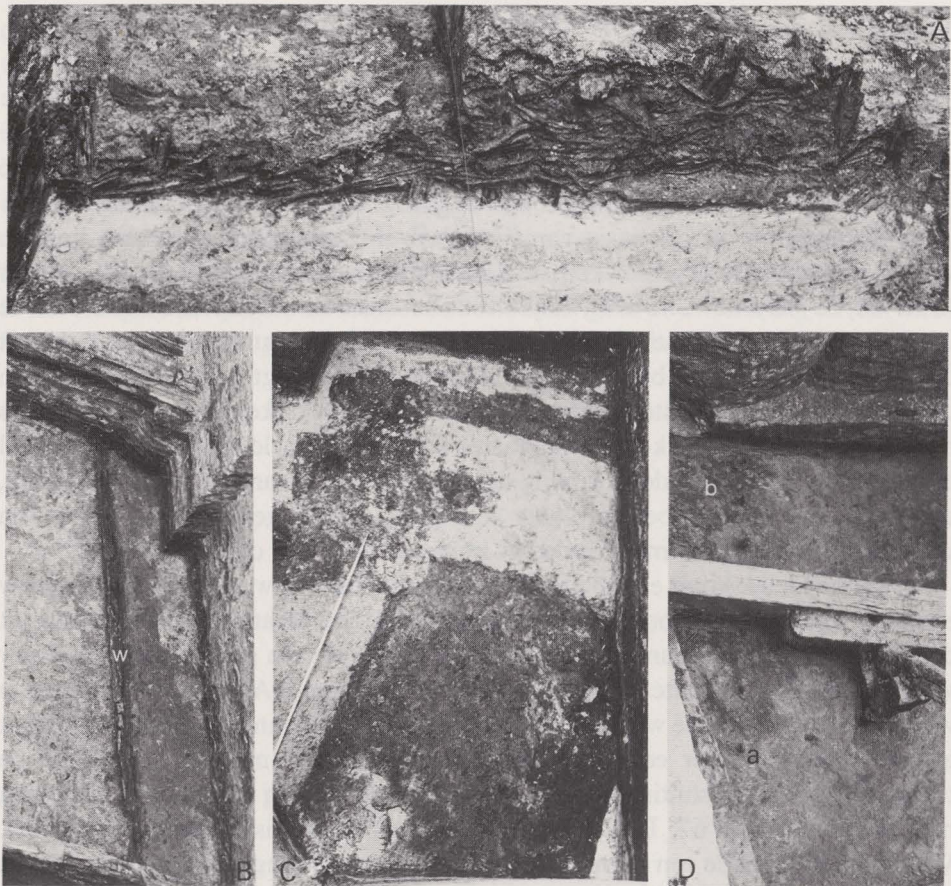
Fig. 67. De nederzetting in de ronde burcht. A : opstaand vlechtwerk langs een afwateringsgreppel. B : horizontale wandbalk (w) van een houten gebouw. C : grondplan van een hutkom. D : palenrij (a) en vlechtwerk (b) van een kleine afsluiting.

Vermoedelijk komt er pas in de loop van de 10de eeuw of zelfs de 11de eeuw een meer constante bewoning binnen de ronde burcht. Stratigrafisch stammen uit deze fase een hutkom van ca. 2 × 3 m (fig. 67, C) en een groter houten gebouw waarvan enkel de breedte (ca. 4 m) kon worden bepaald. Aan de oostzijde ervan was nog één horizontale wandbalk bewaard (fig. 67, B); aan de westzijde werd het gebouw afgelijnd door een afwateringsgreppel, bekleed met een uit takken en twijgen bestaande afsluiting (fig. 67, A). Buiten de woning lag ook een afsluiting met vlechtwerk (fig. 67, D). Het verband tussen beiden is echter niet duidelijk. Waarschijnlijk leidde een toenemende bevolkingsinplanting in en rond de burcht tot het ontstaan van de eerste stedelijke kern, waarvan de markt, gelegen aan de rand van de ronde burcht het centrum vormde. Midden 11de eeuw vindt men ten andere ook de eerste vermelding van een handelsnederzetting in de geschreven bronnen terug.

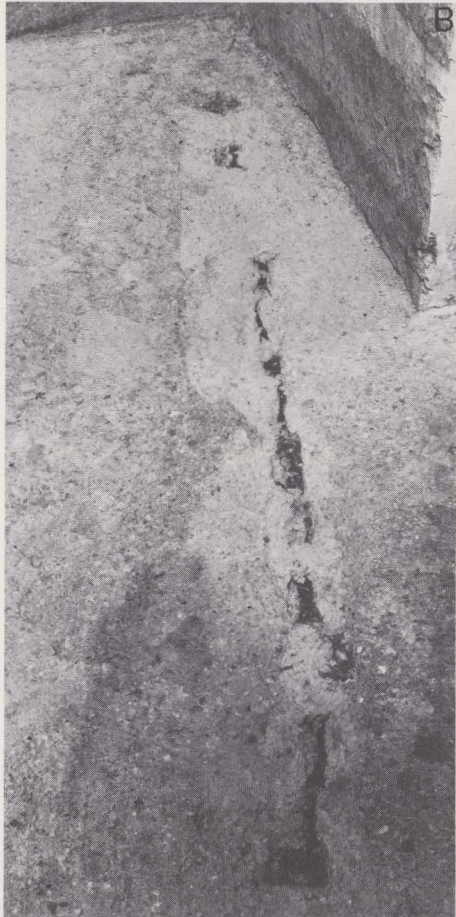
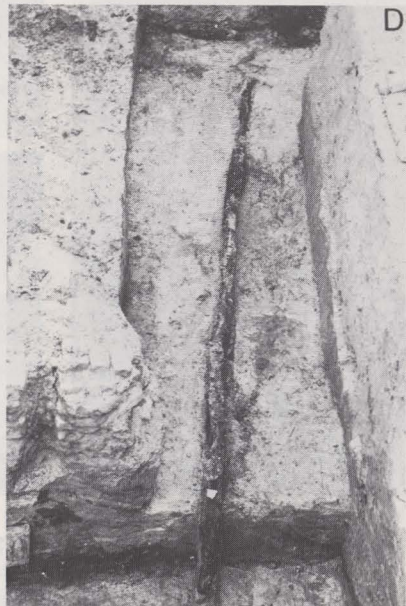
Fig. 68. De eerste motte. A : bovenkant van de palissade in grondplan (a) en doorsnede (b) met de nivelleringslagen (c) van de motte aan de binnenzijde van de palissade. C : helling (h) en steunbalken van de oudste motte. D : beschoeiing van de mottegracht.

In de 12de eeuw werd boven een deel van de ringwal een kernheuvel van een motte aangelegd. Richting markt (stedelijke kern) werd de rand van de kernheuvel versterkt met een palissade uit houten balken en planken (fig. 68, A-B). In een tweede fase werd de motte zelf opgeworpen; zo kan men aan de binnenzijde van de palissade duidelijk de nivelleringslagen van het motteplateau volgen (fig. 68, A, c). De basis van de motte werd met een uit zware balken bestaand ondersteuningssysteem versterkt (fig. 68, C). Een mottegracht, versterkt met planken en balken (fig. 68, D), scheidde de heuvel van de rest van het site. We kunnen ook vaststellen
