LA VILLA GALLO-ROMAINE DE MATAGNE-LA-PETITE

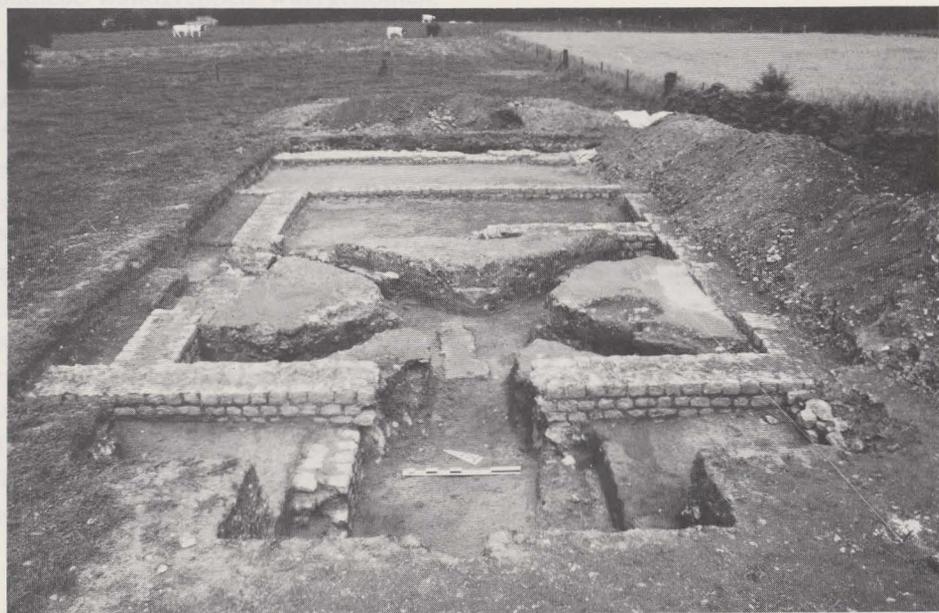
Fig. 34. L'hypocauste à canaux dans la pièce 5.

petite marche en dalles de terre cuite posées de chant. La pièce 5 (5,30 m sur 4,35 m) était chauffée par un hypocauste à canaux (fig. 34). L'air chaud partait du foyer situé à l'extérieur dans une fosse murée, il circulait dans des conduits

maçonnés sous le pavement et disposés en diagonale vers les angles de la pièce. Le sol est couvert d'un béton rose lissé avec quarts-de-rond.

L'analyse de la maçonnerie permet de discerner, dans l'état actuel des fouilles, deux phases de construction. Dans un premier état, caractérisé par l'emploi d'un mortier jaunâtre, le bâtiment se limitait aux pièces d'habitation. Le mur de galerie ainsi que l'hypocauste de la pièce 5 furent rajoutés ultérieurement, le mortier blanc utilisé lors de ce remaniement, diffère nettement du mortier jaune du premier état.
