# Onderzoeksrapport

Toevalsvondsten bij de dorpskernvernieuwing  
van Leisele (Alveringem) (West-Vlaanderen)

Agentschap  
Onroerend  
Erfgoed

**TOEVALSVONDSTEN BIJ DE**  
**DORPSKERNVERNIEUWING**  
**VAN LEISELE (ALVERINGEM)**  
**(WEST-VLAANDEREN)**

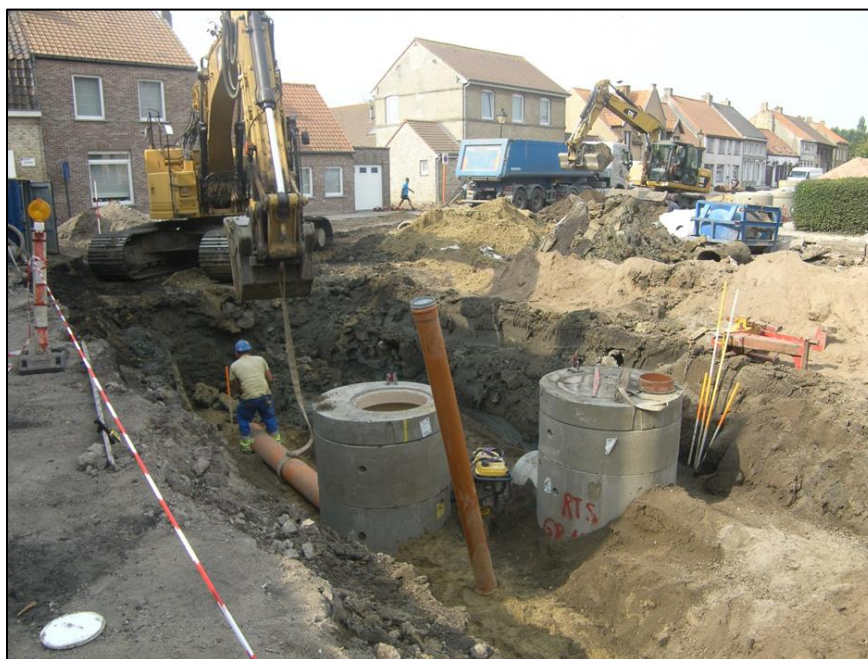
Fig. 1 Graafmachines aan het werk in de hoek van Leiseledorp. De straat loopt deels rond het kerkhof.

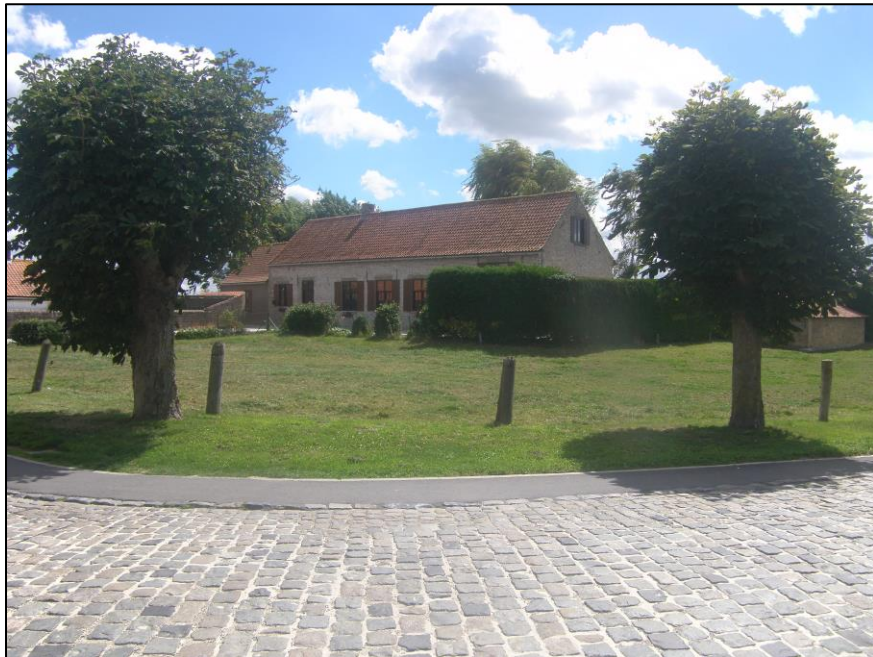
Fig. 3 Zicht op het Blauwhuis. Op de voorgrond en rechts is de gedempte omgrachting te zien.

In het grondplan van de dorpskern valt de middeleeuwse motte-neerhofstructuur nog steeds eenvoudig af te lezen. Het Blauwhuis op de zuidwestelijke hoek ervan herinnert aan die situatie. Het bevindt zich op een van de neerhoven en heeft een -inmiddels gedempte- rechthoekige omwalling gekregen. Het Blauwhuis wordt in 1765 vermeld als "*maison de plaisance*".<sup>1</sup>

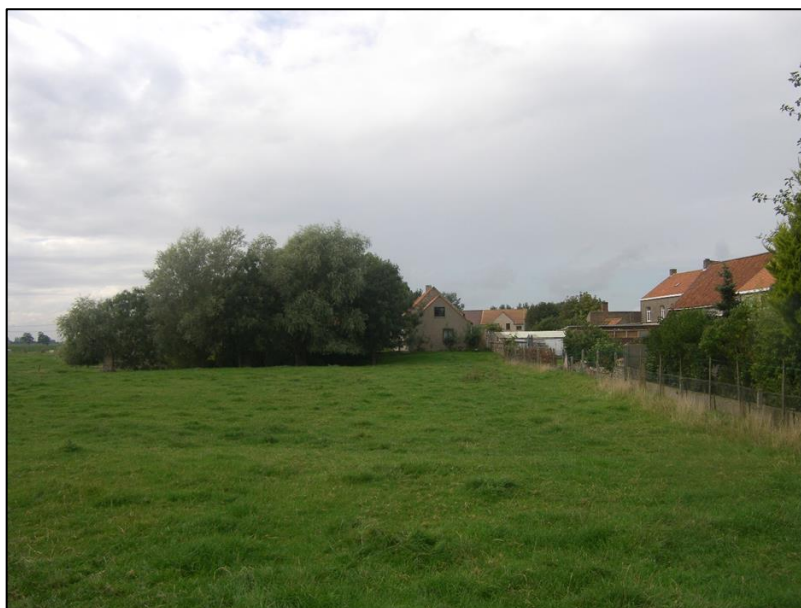
Fig. 4 Zicht vanuit het oosten op het neerhof van de Burg van Leisele. Op de achtergrond is nog een restant van de omgrachting aanwezig. Erachter ligt het Blauwhuis.

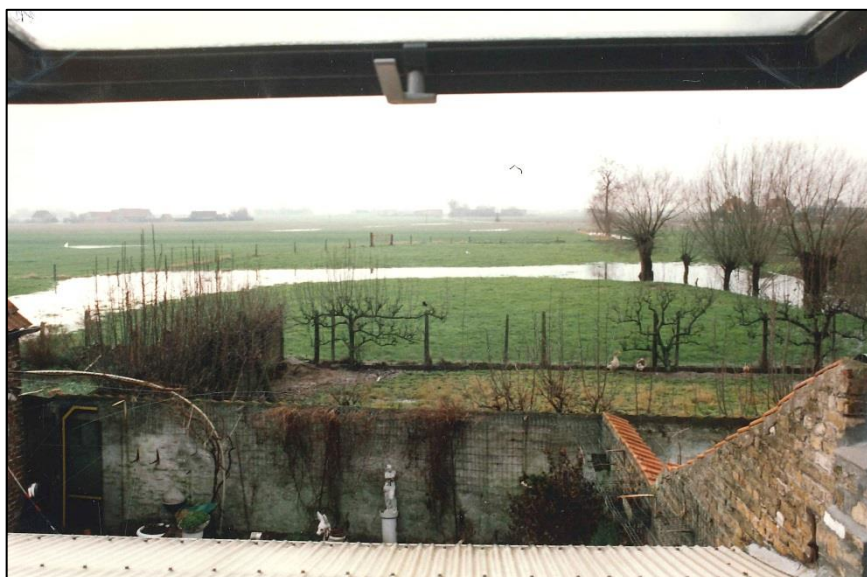
Fig. 5 Foto vanop de 1<sup>ste</sup> verdieping van Leiseledorp 4 (@ F. Wyffels). Na zware regenval tekent de omgrachting van het neerhof zich voor een tijdje duidelijk af. Rechts: het, nog bestaande gedeelte.

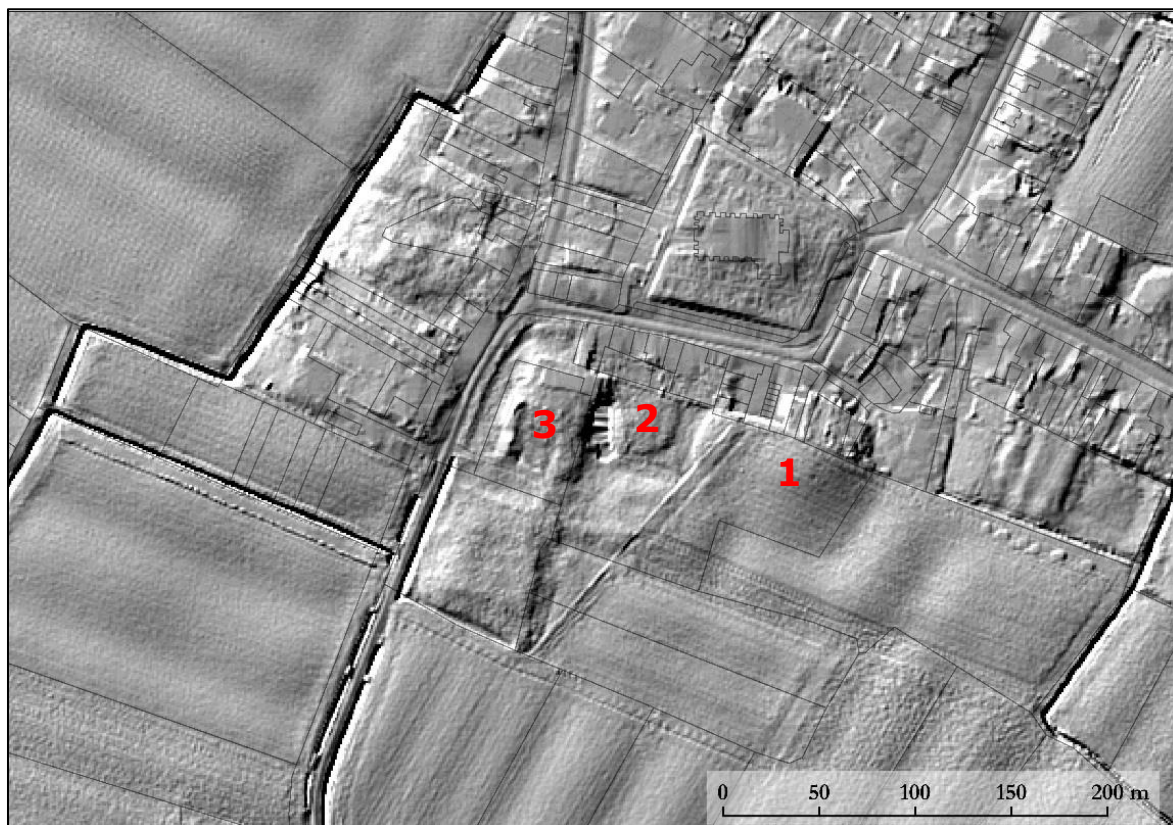
Fig.6 De fossiele grachten zijn op het DHM nog goed te onderscheiden. 1. Genivelleerde motte of de Burg van Leisele 2. Neerhof met kasteelhoeve 3. Neerhof met het Blauwhuis.

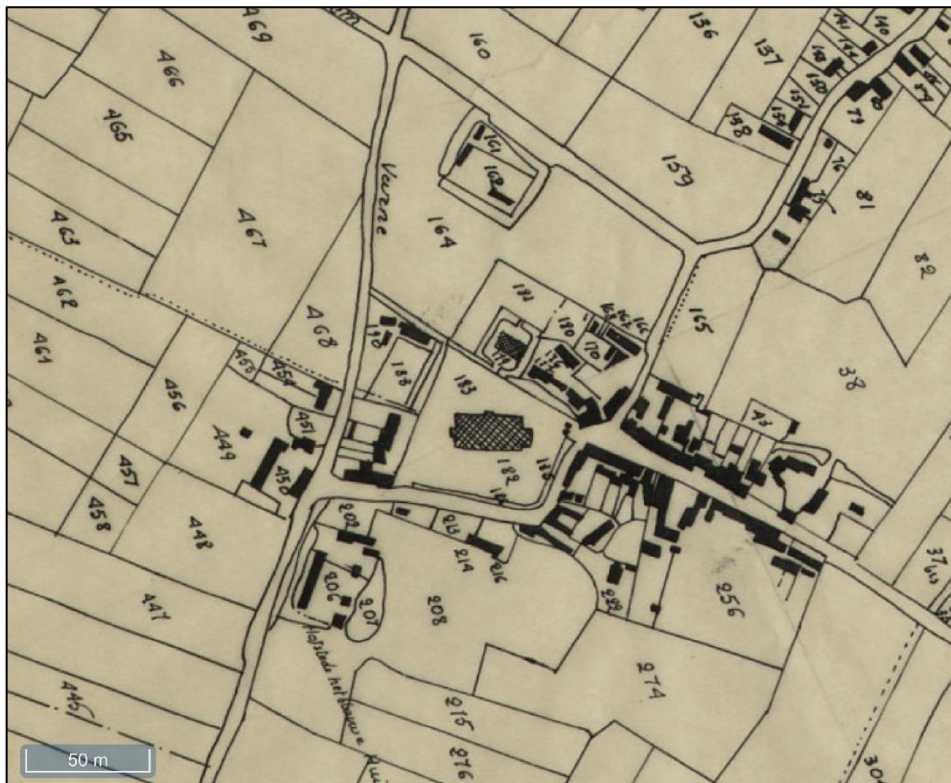
Op het Popp-kadaster (fig. 7) is rond het kerkhof ook nog een gedeeltelijke, smallere omgrachting te zien. Ook de, noordelijk aanpalende pastorie was voorzien van een gracht.

Fig.7 De dorpskern op de Poppkaart (1845).

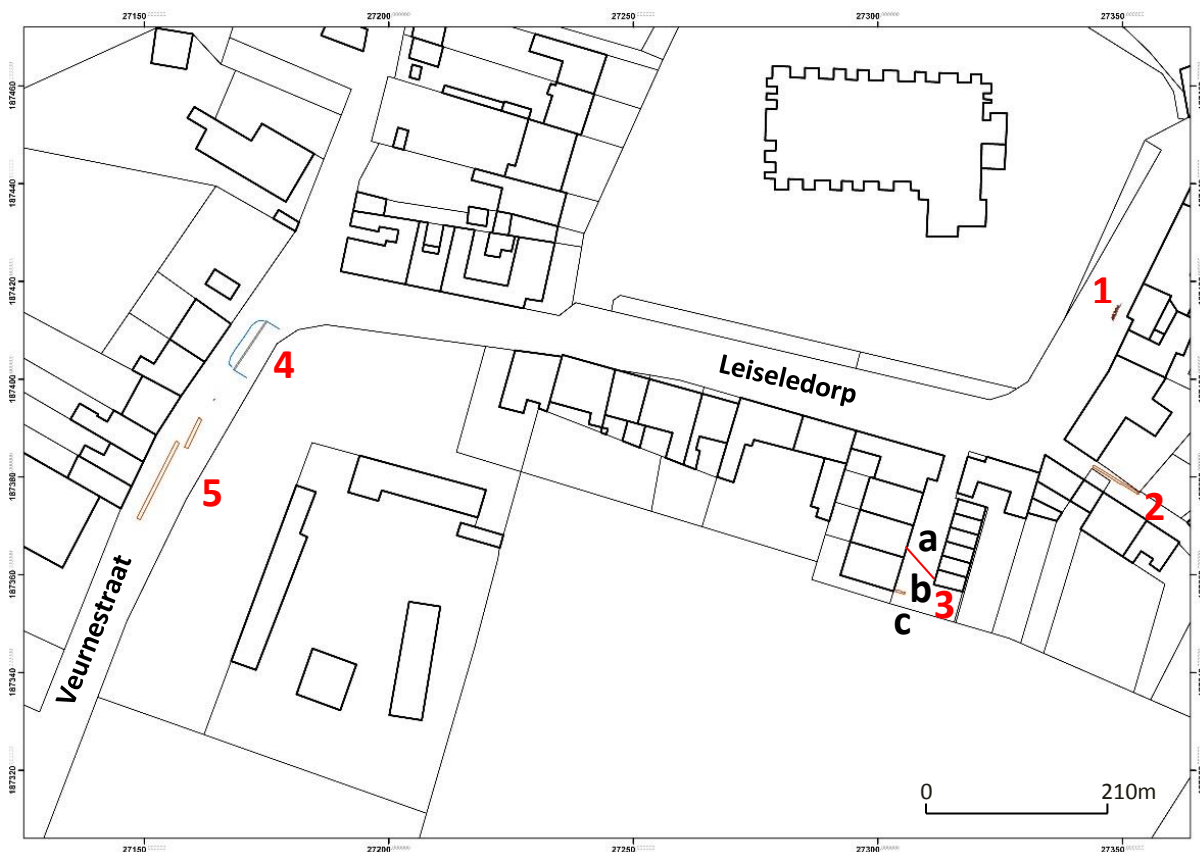
Fig. 8 Grondplan van de aangetroffen resten. 1 Leiseledorp-oost, 2 Hoek Leiseledorp oost en - zuid, 3 Leiseledorp-zuid a: poortgebouw (13<sup>de</sup> eeuw?), b: muur (19<sup>de</sup> eeuw), c: mottegracht, 4/5 Veurnestraat.

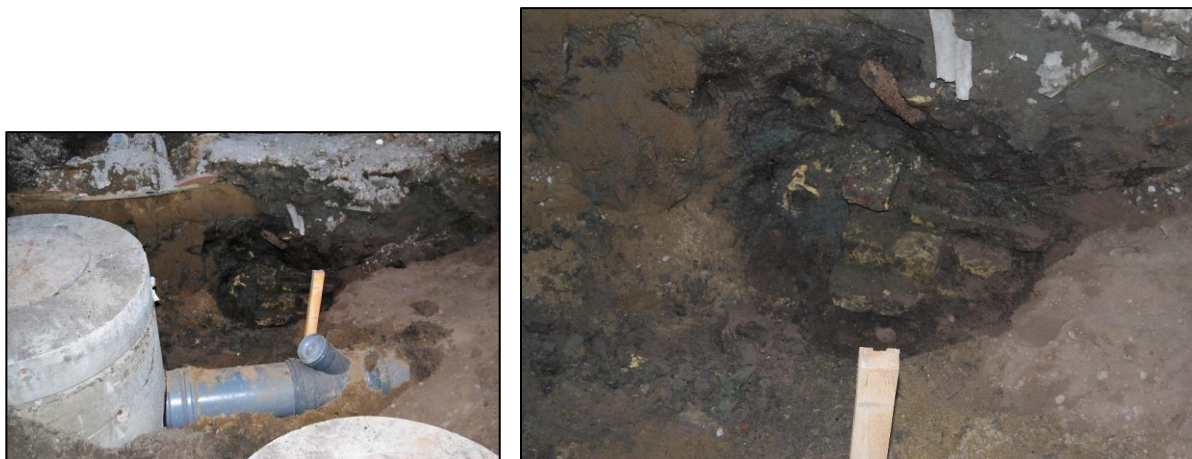
Op het einde van het doodlopend straatje (fig. 8: 3) bezijden de oude dorpschool (Leiseledorp-zuid) kwamen belangrijke muurresten aan het licht. Het geheel bestond uit een doorlopende muur, waarop een dwarsmuur en de aanzet van een tweede parallelle muur ten zuiden te zien was. Het geheel lag niet haaks over het straatje naar liep licht schuin. De sporen waren in situ bewaard vanaf 80 cm onder het maaiveld. De zuidzijde van de muur was mooi vlak dit in tegenstelling tot de noordzijde die duidelijk iets onregelmatiger was. Hier was ook de aanzet van een funderings sleuf te zien. Tegen de zuidzijde lag een pakket met behoorlijk wat baksteenpuin, dat meer de indruk van een vulling gaf.

De noordelijke fundering kon worden ingetekend. Deze constructie van twee stenen breed was opgetrokken uit een gele baksteen van 28,5 x 14 x 6,5 cm gebed in blauwe klei (fig.8, 3, a). In de uitbraaksleuf staken eveneens ijzerzandsteenbrokken. Een datering blijft moeilijk: het materiaal dateert uit de 13de eeuw, maar het is niet uitgesloten dat het herbruikmateriaal betreft.

Deze resten kunnen als elementen van een poortgebouw geïnterpreteerd worden. Bij het nivelleren van de motte in 1974 werd de grond over de gracht met het neerhof weggeduwd, waardoor de aflijning van de motte- en de neerhofgracht op deze plaats nauwelijks nog herkenbaar is. De ligging van de aangetroffen muren ten opzichte van de kasteelgracht is dus niet duidelijk.

Fig. 9 Onderdeel van het vermoedelijke poortgebouw (@ J. Termote)

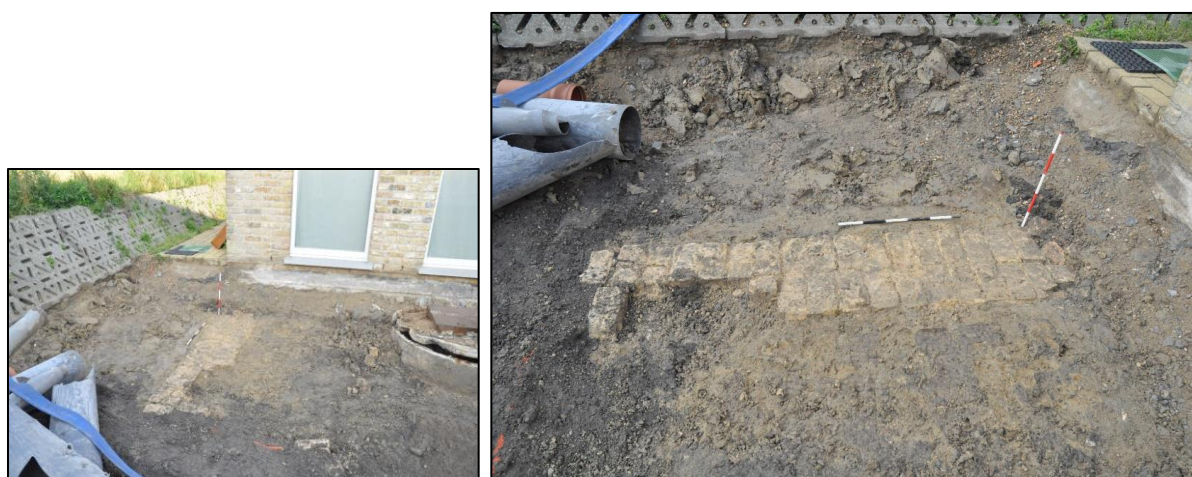
Op het uiteinde van het bewuste straatje is nog een muurfragment opgemerkt, dat ditmaal perfect in het verlengde van de bestaande bebouwing lag. De muur is opgebouwd met gele baksteen (21 x 10 x 5,5 cm) en precies 2 stenen breed. Het betreft dan ook een restant van een verdwenen huisje in de rij tussen het kerkhof en kasteel (fig. 8, 3, b).

Fig. 10 De muur ligt in het verlengde van de andere achtergevel.

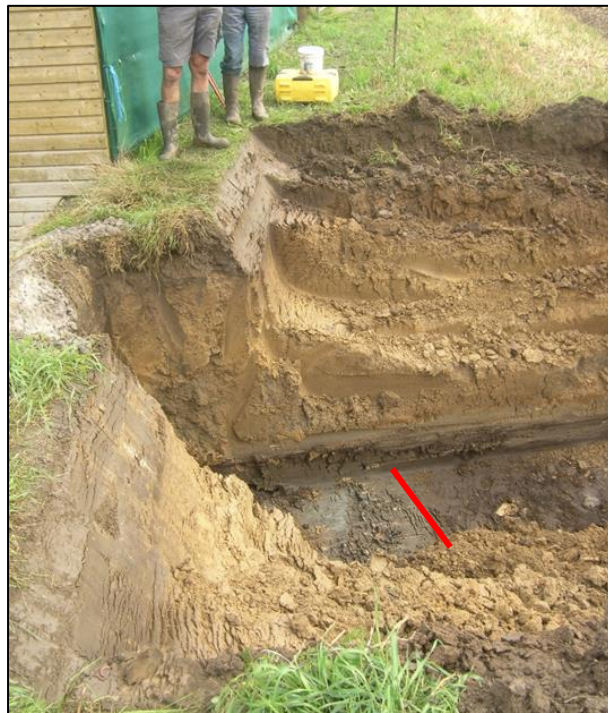
In het verlengde van het straatje is bij het graven van een rioleringsleuf de noordelijke rand van een gracht aangesneden. Deze gracht stond haaks op het straatje en staat waarschijnlijk met de omgrachting van de Burg van Leisele in verband (fig. 8, 3, c). Op het DHM is er in dat verband alleszins ook wat te zien. Benaderend kan de diameter van de motte aan de voet op 75 m gebracht worden. De door J. Termote waargenomen muurresten kunnen in deze context zeker met een poortgebouw in verband gebracht worden.

Fig. 11 Grachtvulling min of meer, haaks op het zijstraatje van Leiseledorp-zuid. In de achtergrond is de genivelleerde motte en gedempte gracht merkbaar.

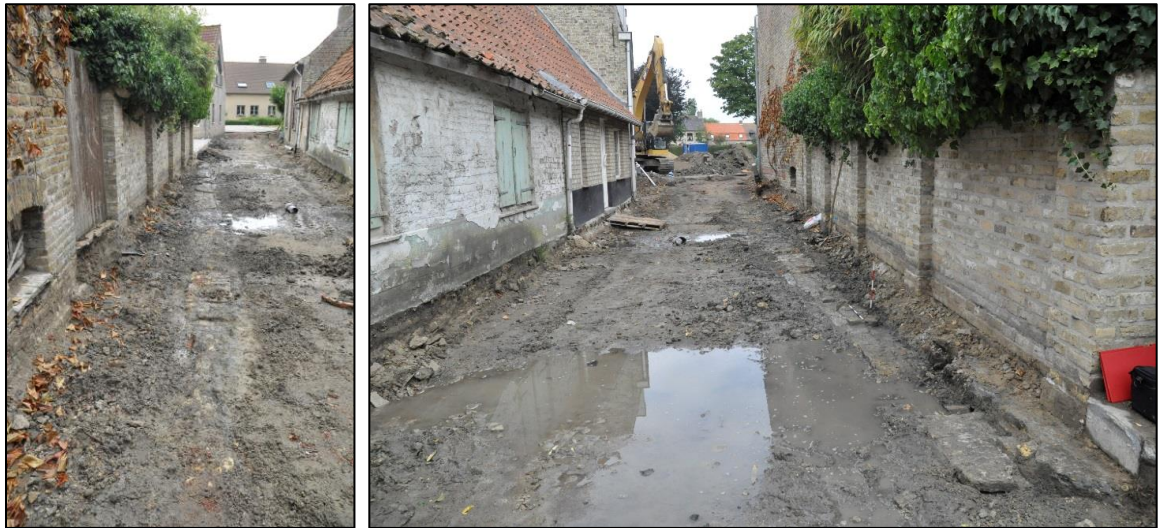
In het doodlopend straatje dat vertrekt vanuit de zuidoost-hoek van Leiseledorp is aan de oostkant de oude rooilijn vrij gelegd (fig. 8, 2). Het betreft een -0,45 à 0,5 m brede- muur die over meer dan 12m kon gevolgd worden en grotendeels met gele baksteen (22 x 10 à 11 x 5 cm) is gemetseld (fig. 8, 2). Afgaande op o.m. de Popkaart kan deze muur in de 2<sup>de</sup> helft van de 18<sup>de</sup> eeuw gedateerd worden<sup>7</sup>. Vermoedelijk werd de rooilijn op het einde van de 19<sup>de</sup> eeuw aangepast met de bouw van een nieuwe woning van één bouwlaag. In Leiseledorp 24 is de oude zuidgevel van deze lagere woning trouwens nog opgenomen. Iets verderop zijn enkele arbeidershuisjes als bouwkundig erfgoed vastgesteld en gedateerd in het 1<sup>ste</sup> kwart van de 19<sup>de</sup> eeuw.<sup>8</sup>

Fig. 12 Zicht op de oude rooilijn in het verbindingsstraatje op de zuidoosthoek van Leiseledorp vanuit het oosten en het westen.

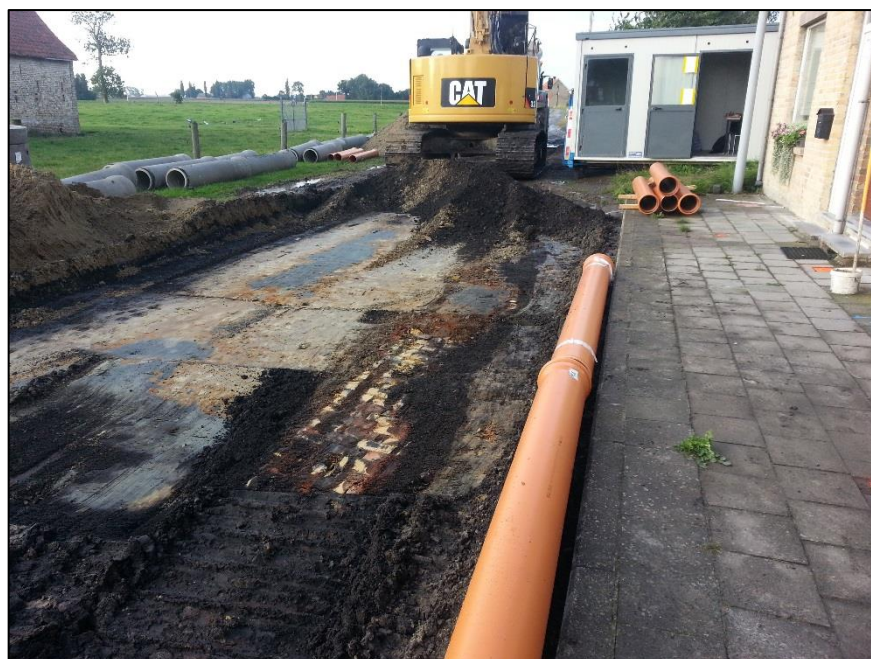
Ook in de Veurnestraat is tegenover het Blauwhuis een oude rooilijn herkend. Ditmaal was zowel rode als gele baksteen aangewend (22 x 10 x 6 à 7 cm) (fig. 8, 5). De breedte bedraagt 0,75 m.

Fig. 13 Oude rooilijn in de Veurnestraat, tegenover het Blauwhuis.

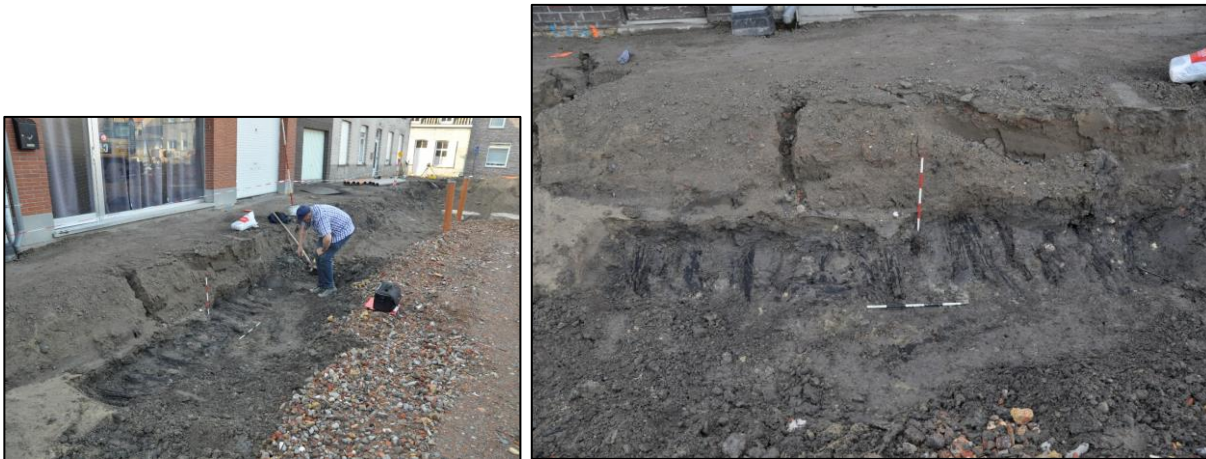
Ten slotte is aan de oostkant van Leiseledorp op ongeveer 1 m diepte een gedeelte van een houten wegdek geconstateerd. De weg lag kennelijk langs de gracht, die het kerkhof

afboorde (fig. 8, 1). Deze kerkgracht werd fasegewijs gedempt. Het grachtgedeelte ten westen werd midden 18<sup>de</sup> eeuw gedicht. Kort vóór 1914 volgde de rest van de gracht. Dit blijkt uit de notulen van de gemeenteraad van 23 maart 1904, waarin vermeld wordt *“dat de gracht liggende aan de oostkant van ’t kerkhof om zo te zeggen midden ter dorpsplaats, een voortdurend gevaar is voor de voetgangers en voor gespannen, overwegend dat het nog noodzakelijk is in ’t belang der openbare gezondheid ...”*. De houten verharding van het wegdek is in het licht van deze oude topografie te verklaren.

Fig. 14 Restant van het houten wegdek in Leiseledorp-oost.
