## **Archeo-rapport 56**

### **Het begijnhof van Lier: een archeologisch bureauonderzoek**

**Opdrachtgever:** Stad Lier

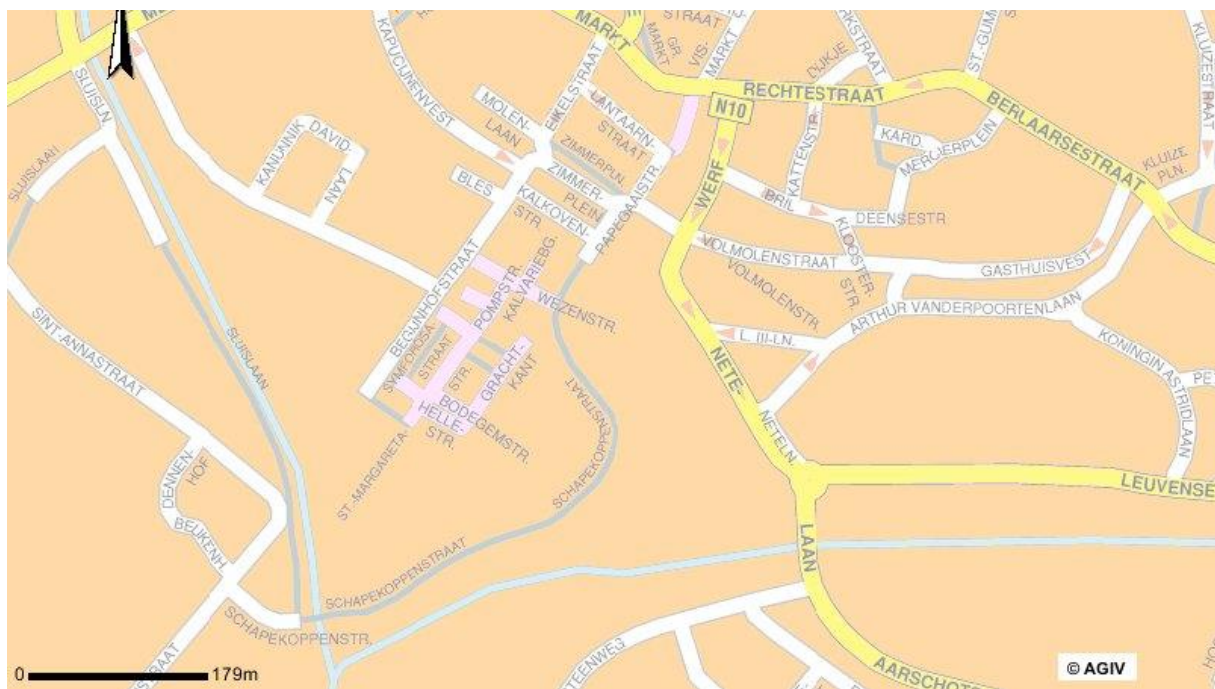
Fig. 1: Uittreksel uit het stratennet van Lier.

Het projectgebied omvat het volledige stratennet van het Lierse begijnhof: Wezenstraat, Kalvarieberg, Oud-Kerkhof, Pompstraat, Hemdsmouwken, Symforosastraat, Sint-Margarethastraat, Bodegemstraat, Hellestraat, Grachtkant en Martienushoek (fig. 1). De totale oppervlakte van het begijnhof is ongeveer 2 hectaren.

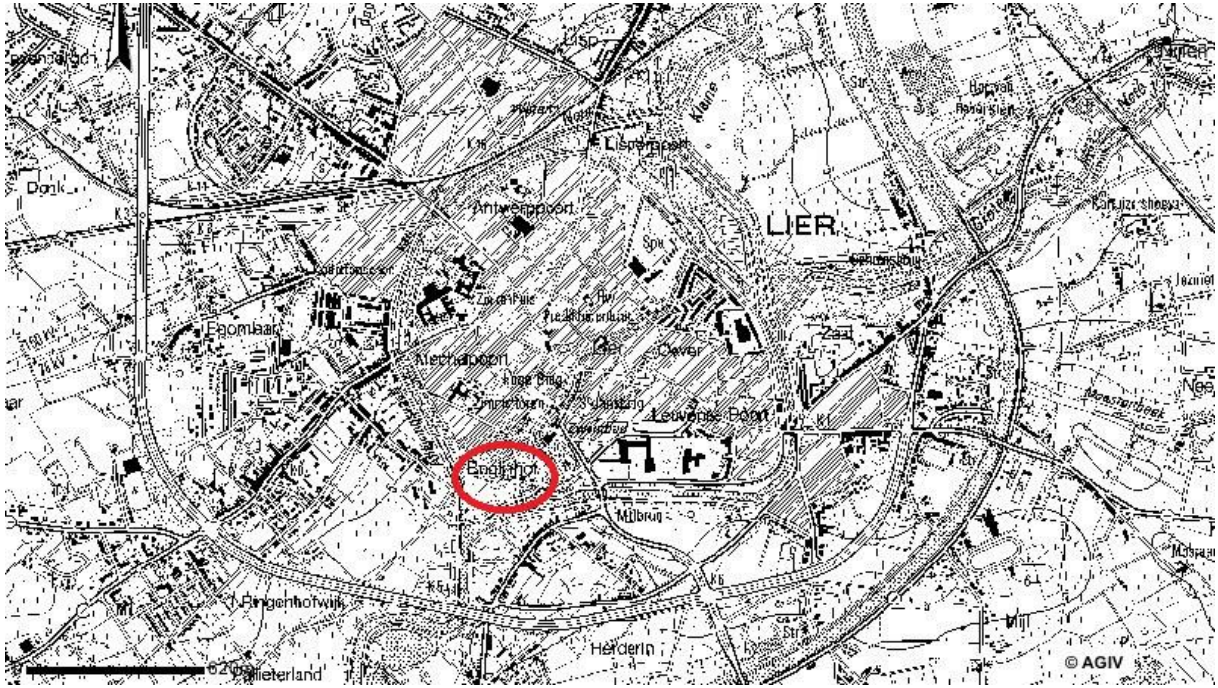
Fig. 2: Situering van het projectgebied ten opzichte van de stadskern.

Het huidige projectgebied is gelegen ten zuiden van de stadskern (fig. 2), in de nabijheid van de Zimmertoren. Zowel ten zuiden, ten westen als ten oosten van het begijnhof bevindt zich water (fig. 3). Op de bodemkaart is het volledige centrum van Lier ingekleurd als bebouwde zones (OB).

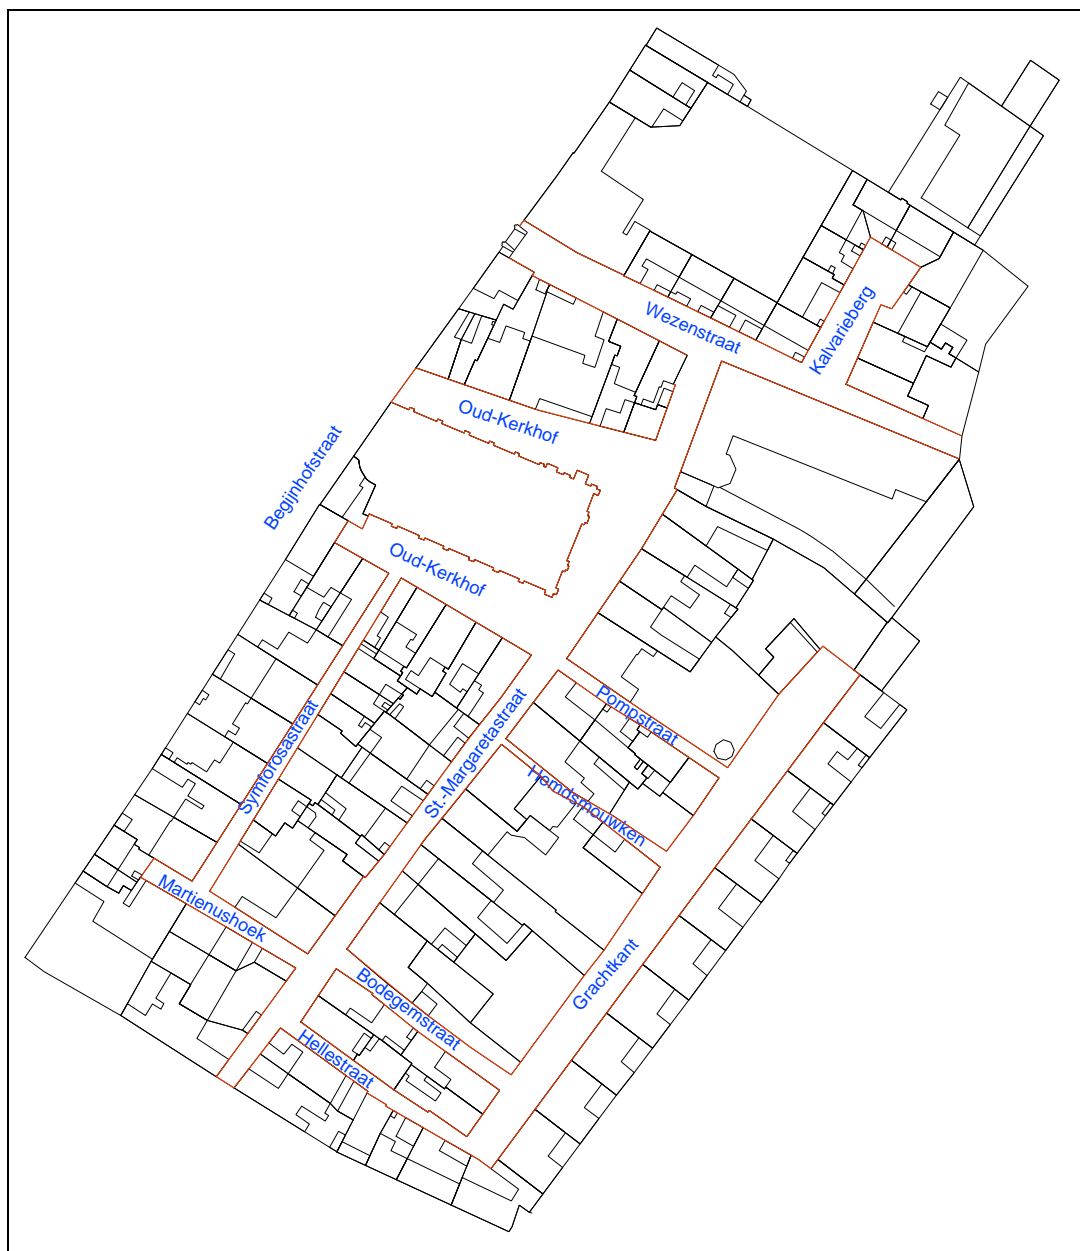
Fig. 4: Kadasteruittreksel van het begijnhof van Lier met aanduiding van de verschillende straten.

In onderstaande tekst zal regelmatig verwezen worden naar de verschillende straatnamen. Op onderstaande kaart is de locatie van de verschillende straten aangeduid (fig. 4). Soms zal de oude benaming van een straat gebruikt worden. Deze staat dan in *italic* en de huidige straatnaam wordt dan tussen haakjes weergegeven.

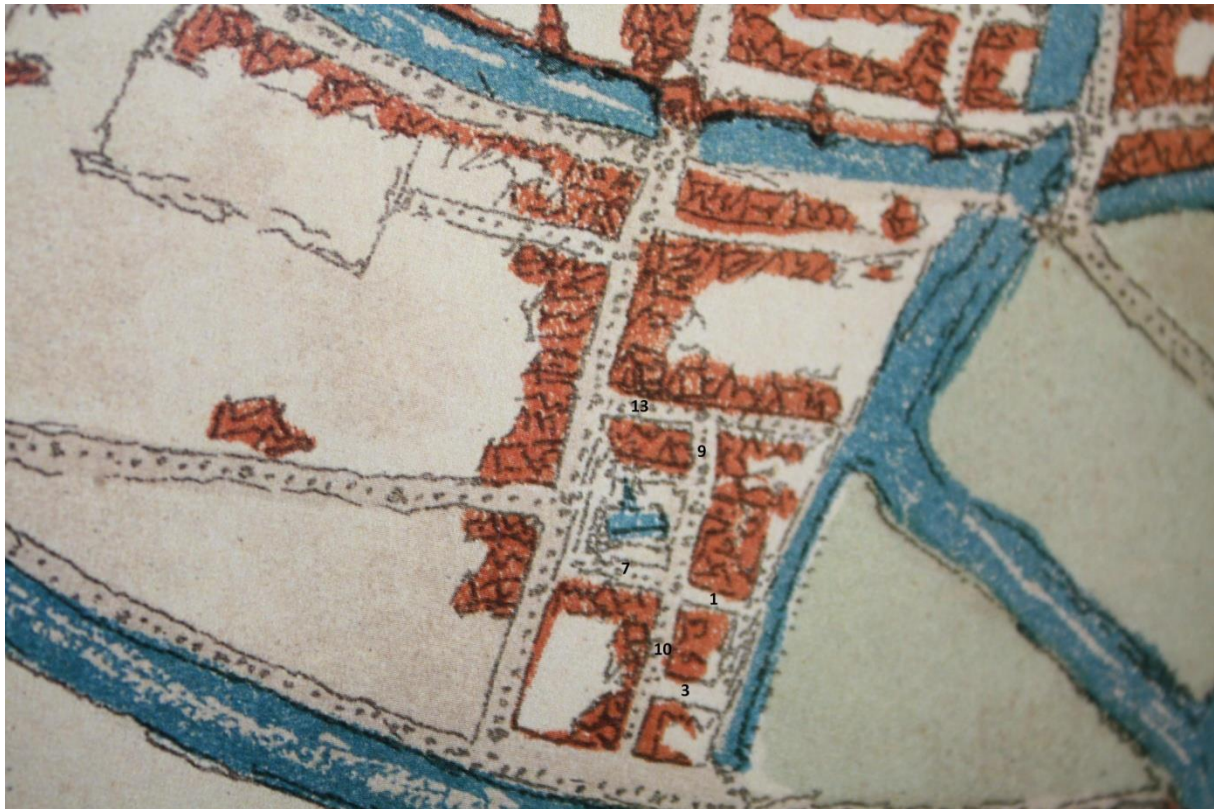
Fig. 9: Uittreksel uit het plan van Jacob Van Deventer (ca. 1560) met aanduiding van de diverse straten.

Het oudste plan is dat van Jacob Van Deventer (omstreeks 1560). Op dit plan (fig. 9) is de huidige ongeveer noord-zuid lopende Sint-Margarethastraat (9-10) te zien, evenals de *weg naer den drenke* (Wezenstraat) (13), Oud Kerkhof (7), de Bodegemstraat (3) en de Pompstraat (1).

De oriëntatie van de kerk lijkt, zoals de huidige kerk, eerder oost-west gericht. Zowel ten noorden als ten zuiden van de kerk is een straatje afgebeeld (Oud Kerkhof), wat overeenkomt met de huidige situatie, maar niet strookt met de iconografische bronnen die op dit plan volgen.

Op het plan van Jacob Van Deventer heeft de kerk een oost-west oriëntatie, terwijl de andere plannen een noord-zuid oriëntatie tonen. Van den Bogaert is geneigd een noord-zuid oriëntatie voor de oorspronkelijke kerk te aanvaarden. Hierbij wordt erop gewezen dat de meeste voorstellingen (op Van Deventer na) zo zijn. Voor de 'foutieve' oost-west oriëntatie van Van Deventer verwijst hij naar het Concilie van Trente dat een oost-west oriëntatie oplegt. Van Deventer zou deze regel strikt hebben toegepast op alle kerken en kapellen die hij afbeeld, hoewel dit niet steeds strookte met de realiteit<sup>42</sup>.

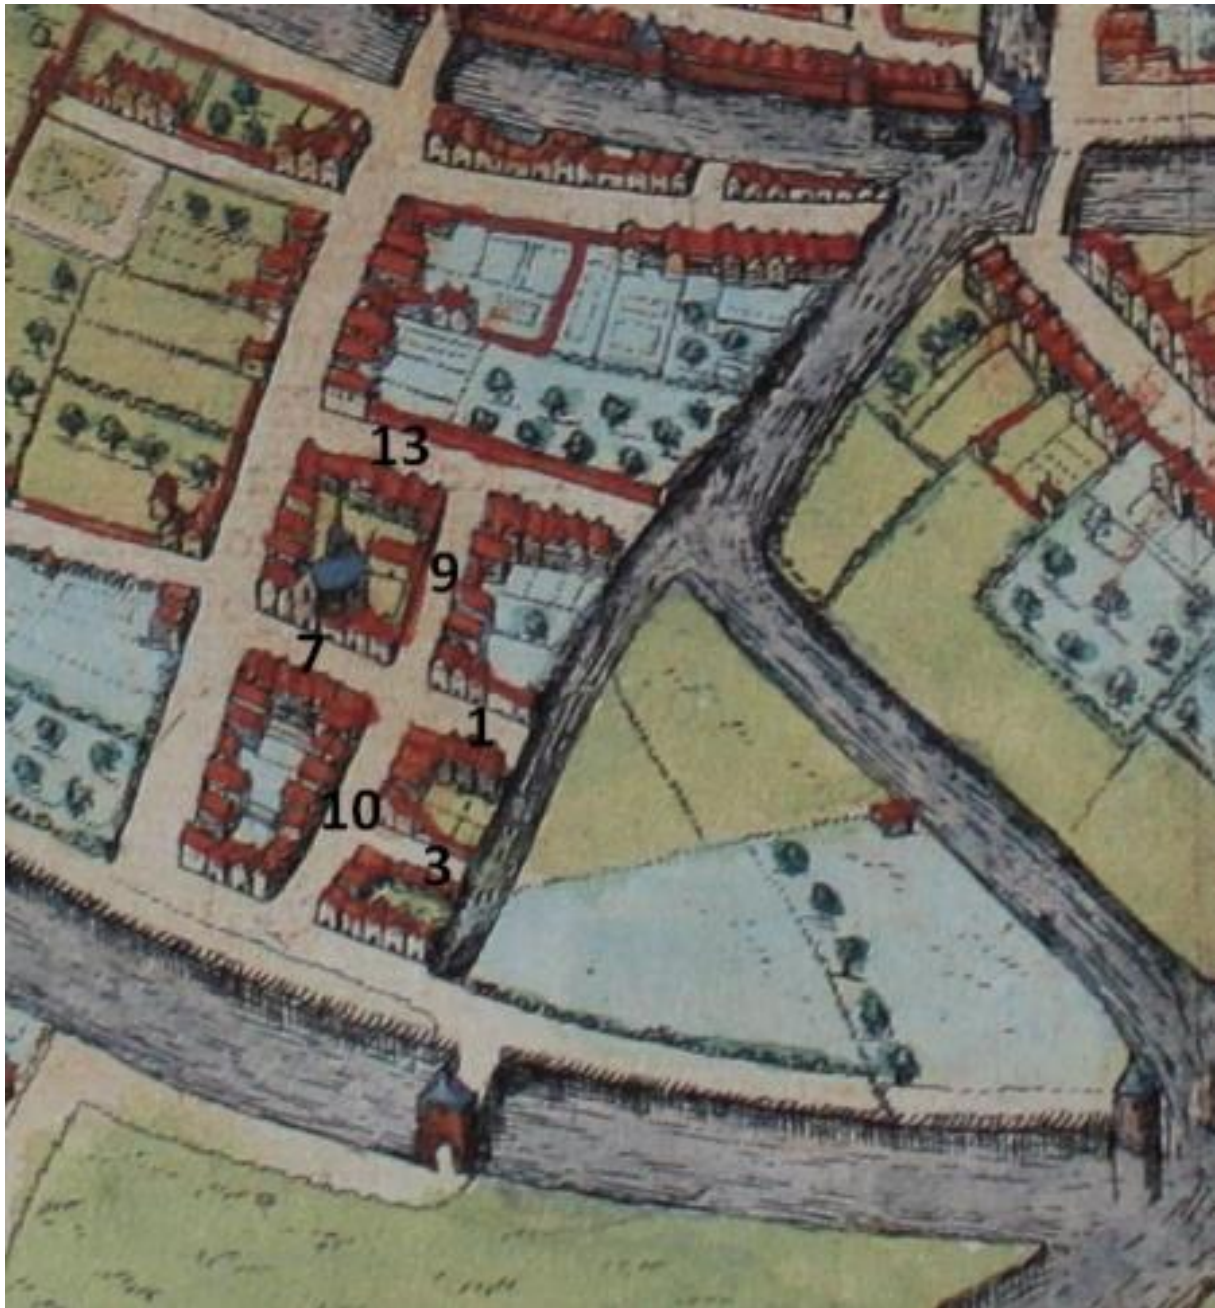
Fig. 10: Detail uit de stadskaart van Lier uit de gravure van Braun en Hogenberg.

Een gekleurde gravure (fig. 10) uit de *Civitates Orbis Terrarum* van Braun en Hogenberg (1572-1581) is gedetailleerder, maar geeft niettemin een bijna gelijkaardig beeld van het begijnhof.

Opvallend ten opzichte van het plan van Jacob Van Deventer is de oriëntatie van de kerk die noord-zuid staat afgebeeld op de gravure van Braun en Hogenberg. Ook is enkel ten zuiden van de kerk een straat (Oud Kerkhof) afgebeeld en niet ten noorden ervan. De open ruimte ten noorden van de kerk is volgens Van den Bogaert mogelijk het (oude) kerkhof geweest<sup>40</sup>.

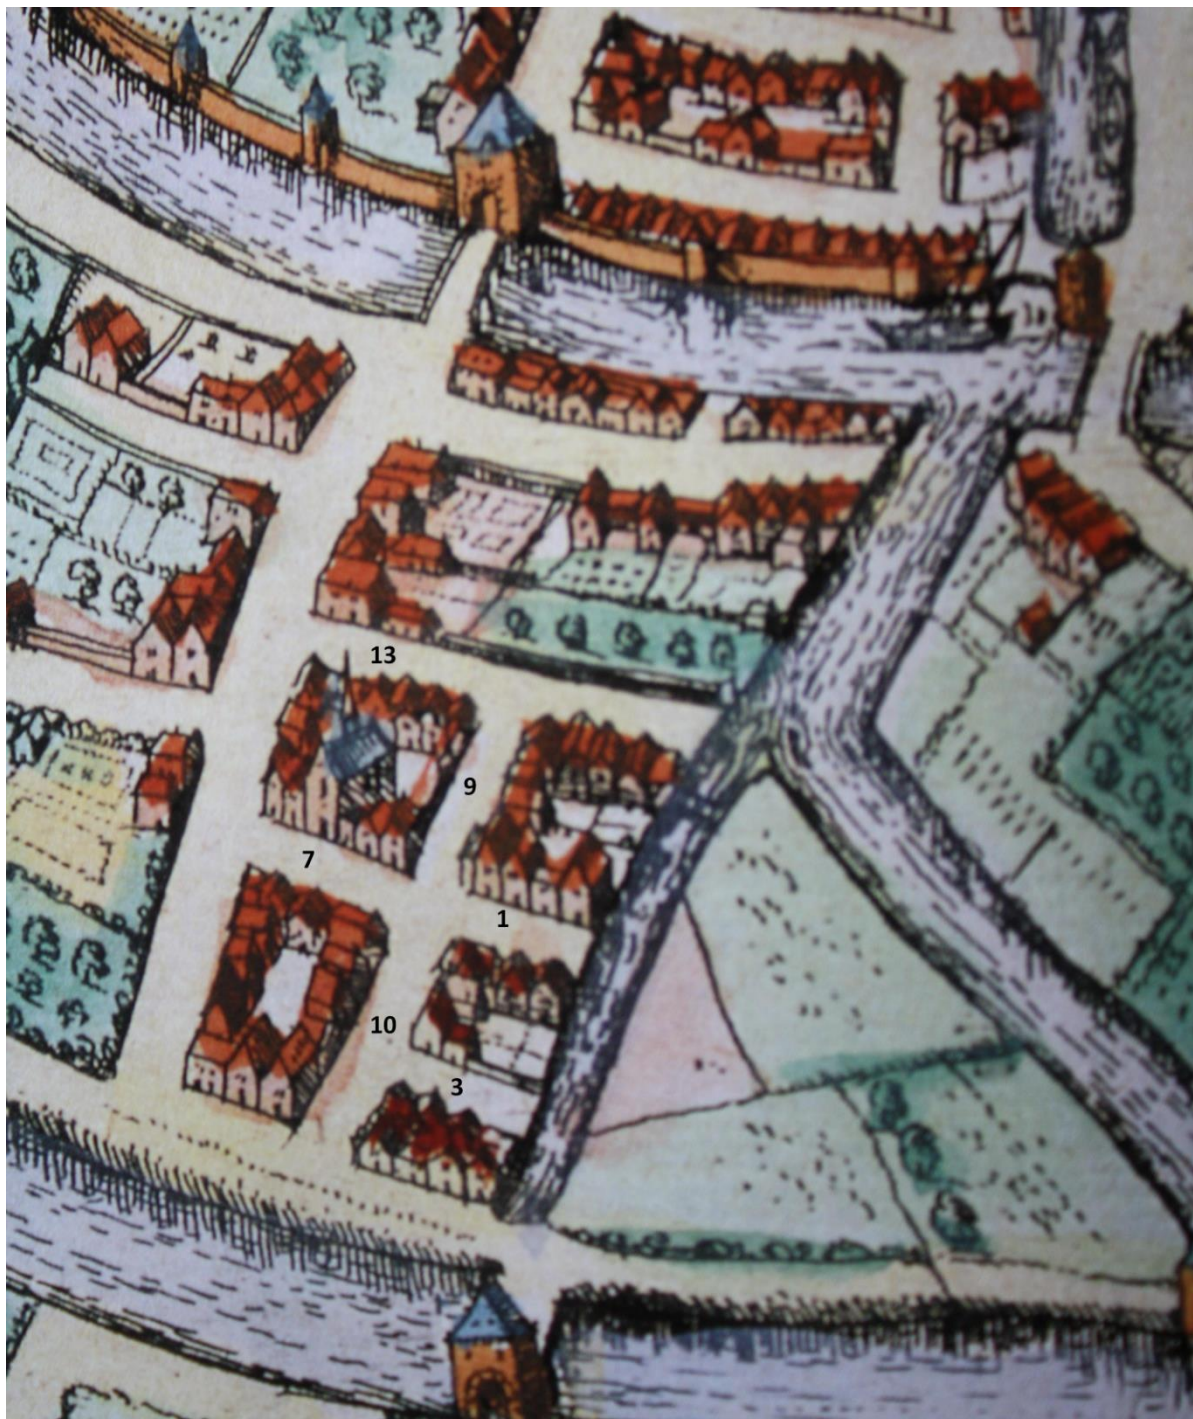
Fig. 11: Detail uit de gekleurde gravure van Giucciardini (1581).

Een gekleurde gravure uit 1581 (fig. 11) en een gravure uit 1660 (fig. 12), beide van de hand van Guicciardini gaan terug op de plannen van Van Deventer en Braun en Hogenberg. Centraal loopt de Sint-Margarethastraat (9-10). Ten het noorden van het begijnhof ligt de Wezenstraat (13) en voorts staan ook het Oud Kerkhof (7), de Bodegemstraat (3) en de Pompstraat (1) afgebeeld. Ook op deze gravures ontbreekt elk spoor van de Symforosastraat.

In navolging van het plan van Braun en Hogenberg is de oriëntatie van de kerk noord-zuid. Op deze beide gravures lijkt wel zowel ten noorden als ten zuiden van de kerk een straat afgebeeld (Oud Kerkhof).

Op deze gravures staat geen bebouwing aan de noordkant van de Wezenstraat (13), maar is er een boomgaard afgebeeld.

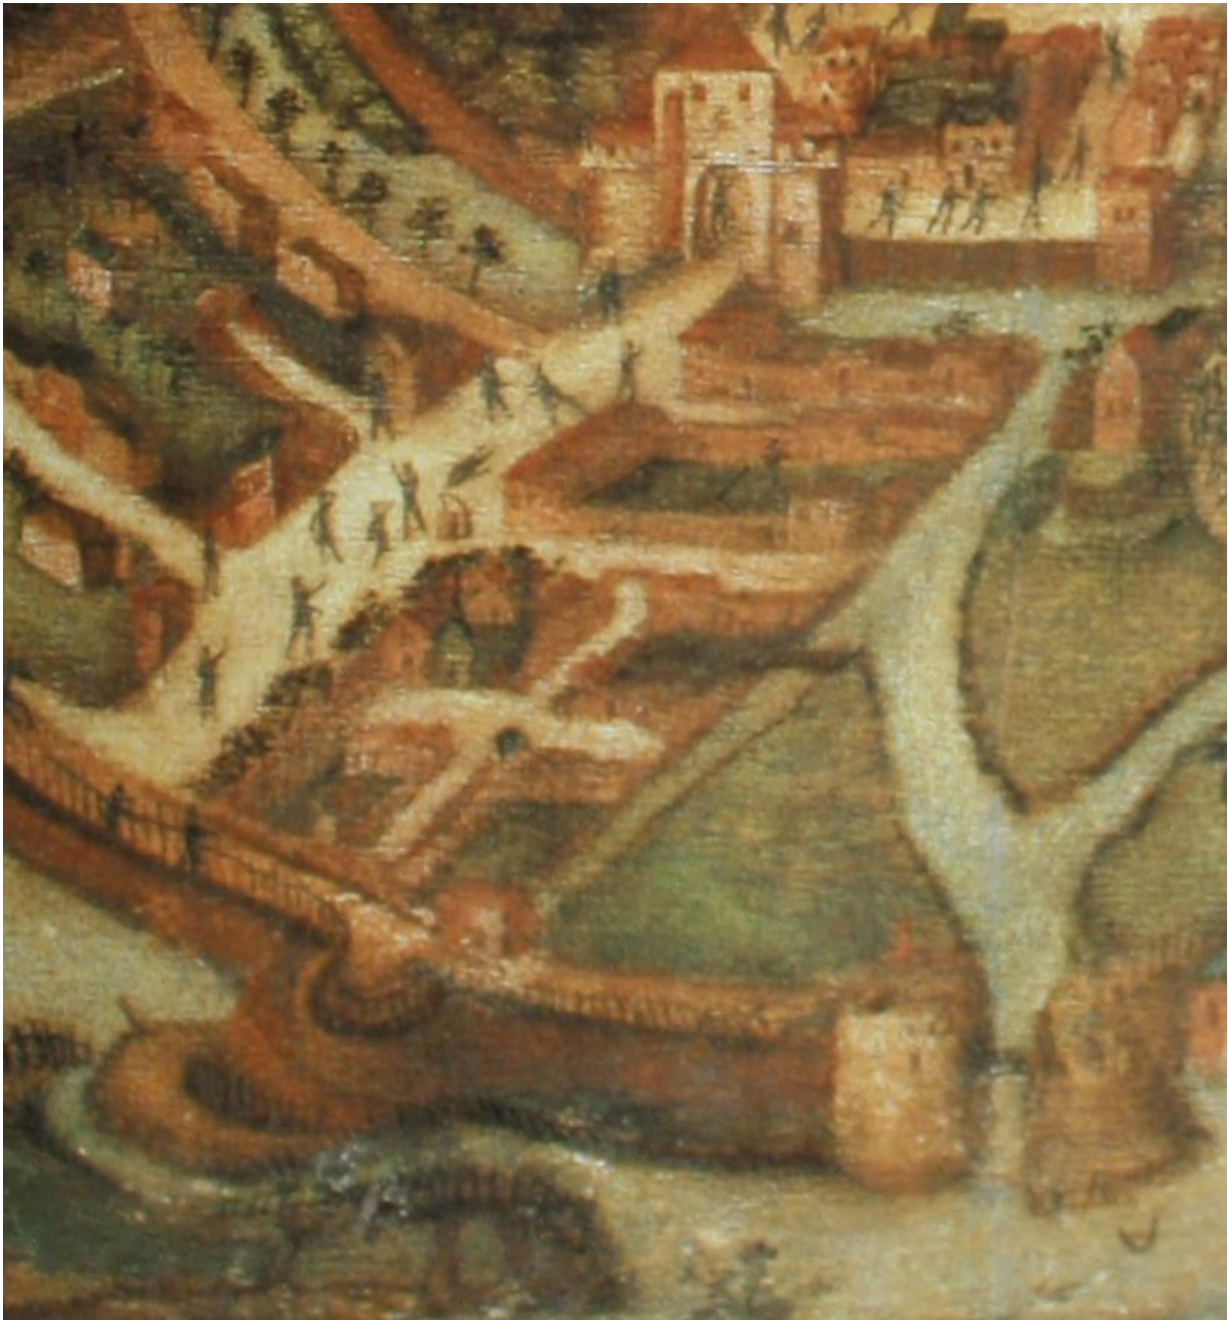
Fig. 13: Detail uit een anoniem schilderij dat de Lierse Furie weergeeft (Bewaarplaats: Lier, stadhuis).

Het schilderij (fig. 13) van de Lierse Furie geeft een overzicht van de stad. De urbanistische configuratie op dit schilderij komt ongeveer overeen met de vorige plannen, namelijk een rechthoekig begijnhof met een kruisvormige opdeling in vier grote blokken. Het stratenpatroon bestaat uit de *Rechtestraat* (Sint-Margarethastraat), het Oud Kerkhof en de Pompstraat. Enkel de Bodegemstraat staat niet afgebeeld en van de Symforosastraat is op de plannen nog steeds geen spoor te bekennen.

Op de hoek van de Wezenstraat en de Sint-Margarethastraat stond oorspronkelijk de oude Rode Poort. Er is slechts één iconografische bron (fig. 13, schilderij van de Lierse Furie) dat een voorstelling van deze poort geeft. Op dit schilderij (fig. 23) is een eenvoudige poort te zien die één grote opening heeft. Het is zeer de vraag of recente rioleringswerken al niet voor een grondige versterking hebben gezorgd van deze zone, en of er in de wegkoffer überhaupt veel sporen aan te treffen zullen zijn van een boogvormige poortopening.

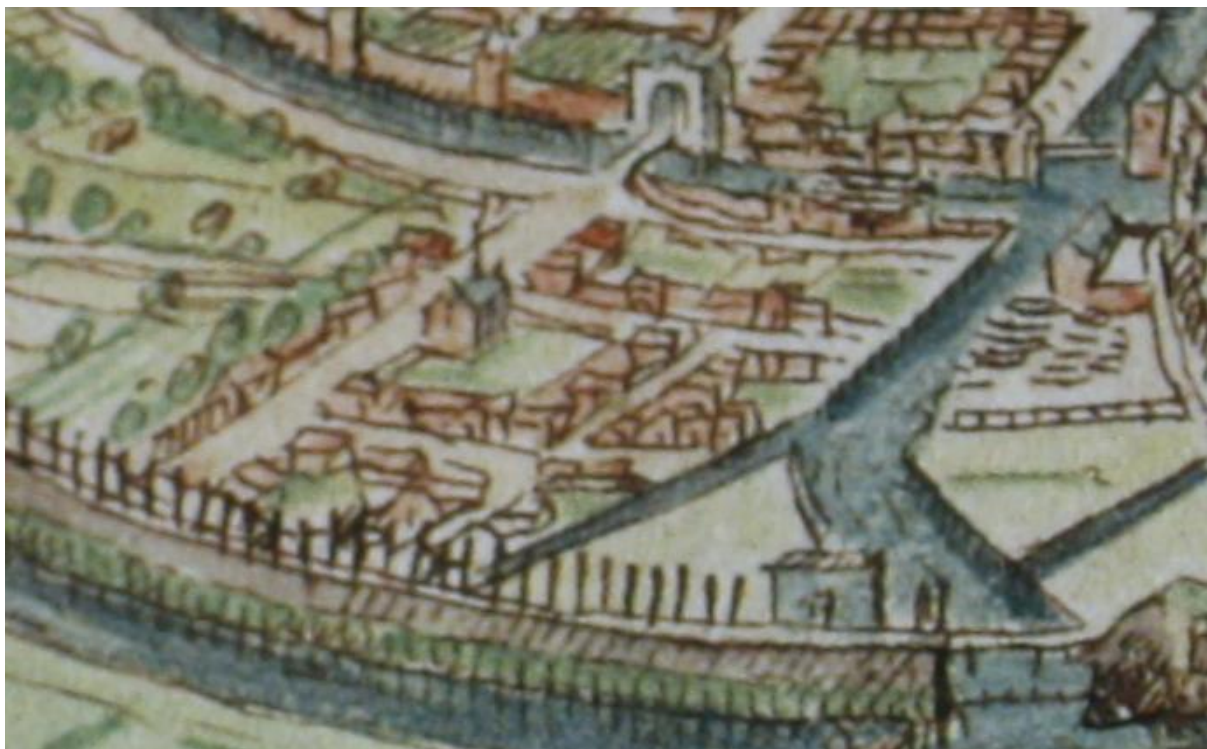
Fig. 14: Detail uit een gekleurde pentekening die de Lierse Furie weergeeft (Bewaarplaats: Brussel, Koninklijke Bibliotheek).

Ook op de pentekening (fig. 14) is het gekende stratenpatroon weergegeven met de Sint-Margarethastraat, het Oud Kerkhof en de Pompstraat. Net zoals op de voorgaande afbeelding zijn de Bodegemstraat en de Symforosastraat niet afgebeeld.

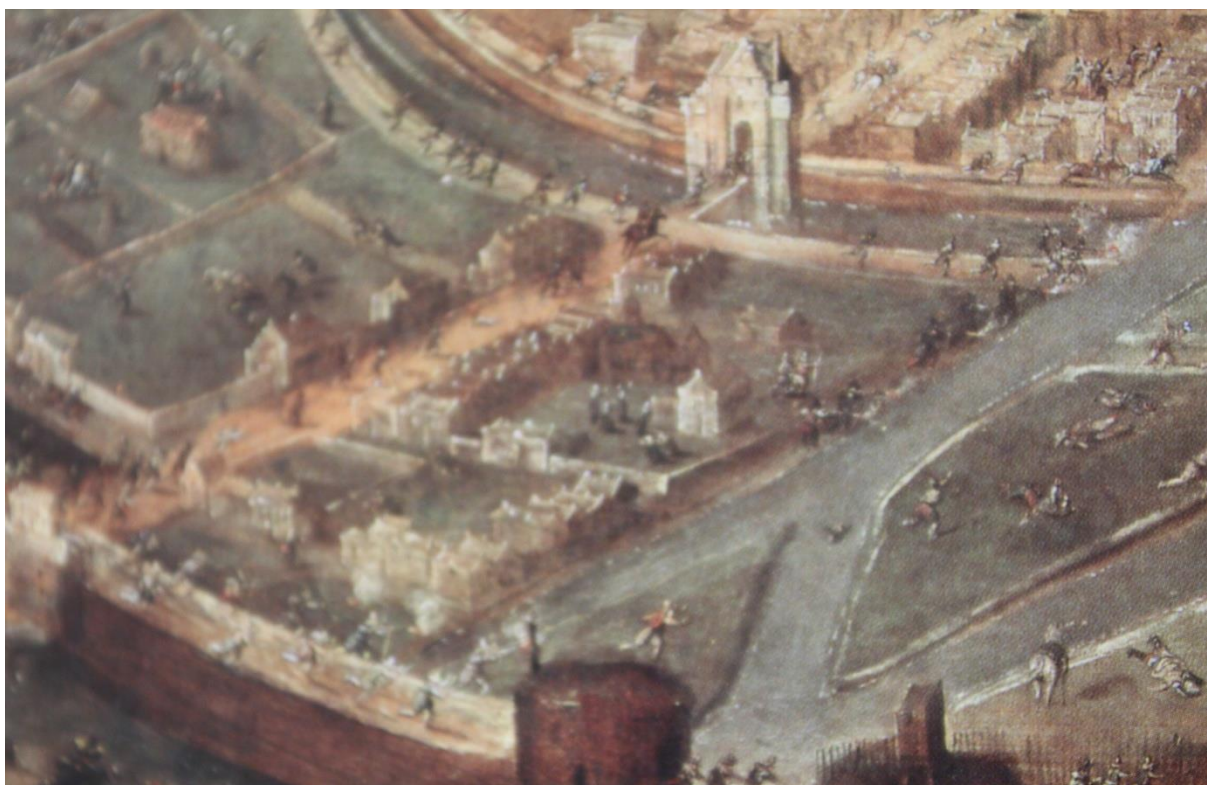
Fig. 15: Detail uit een anoniem schilderij dat de Spaanse inname weergeeft (Bewaarplaats: Brussel, Museum voor Oude Kunst).

Het laatste schilderij van de drie (fig. 15) geeft een stadssilhouet in vogelperspectief weer. Op het schilderij zijn Hollandse troepen te zien die worden verjaagd door het Spaanse leger. Het begijnhof is, in tegenstelling tot de twee andere afbeeldingen (fig. 13-14) veel meer in detail weergegeven, maar wijkt ook af van de oudere afbeeldingen van Van Deventer, Braun en Hogenberg en Giucciardini.

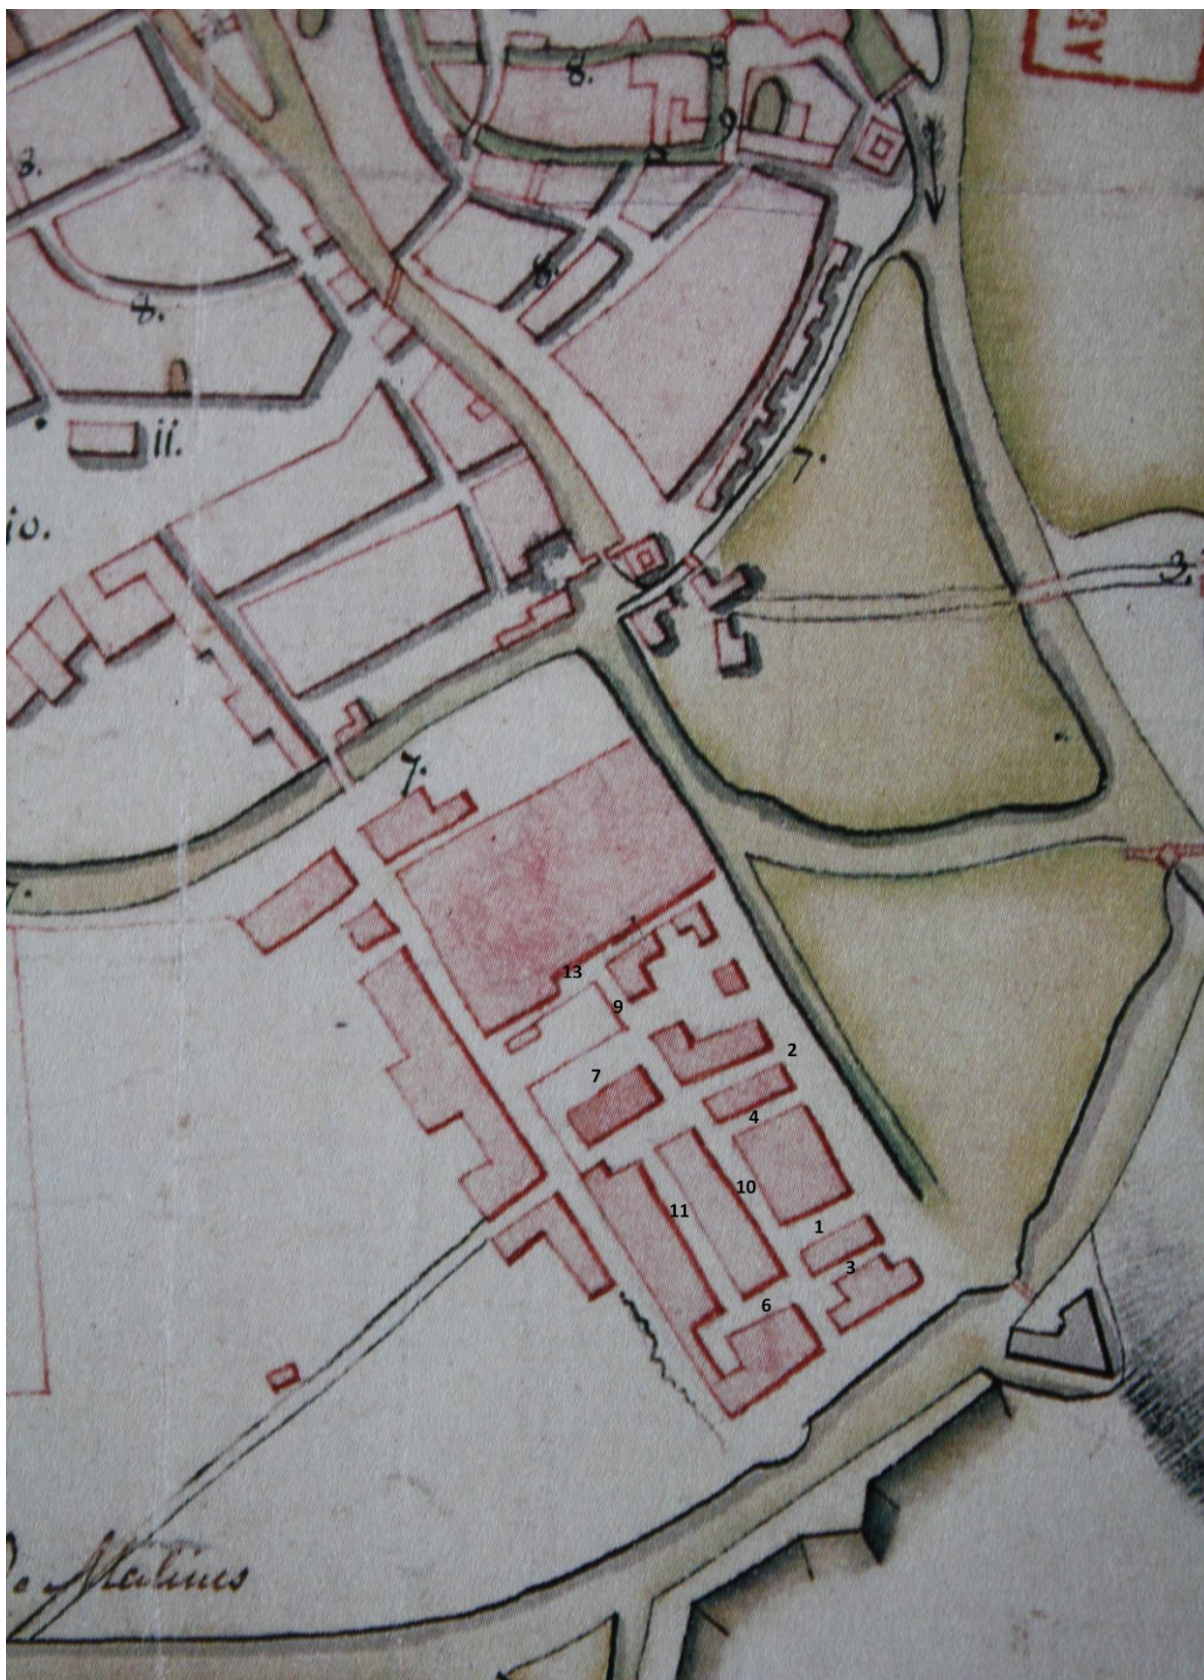
Fig. 16: Detail uit het stadsplattegrond van Ducorron (1772).

Het stadsplattegrond uit 1772 van luitenant Ducorron (fig. 16), in hoofdzaak een militaire kaart, geeft de situatie van het begijnhof nog weer van voor de laatste uitbreiding aan de Grachtkant. Ook de Kalvarieberg is op dit plan niet afgebeeld. Dit plan geeft enkel zeer schematisch de verschillende woonblokken weer.

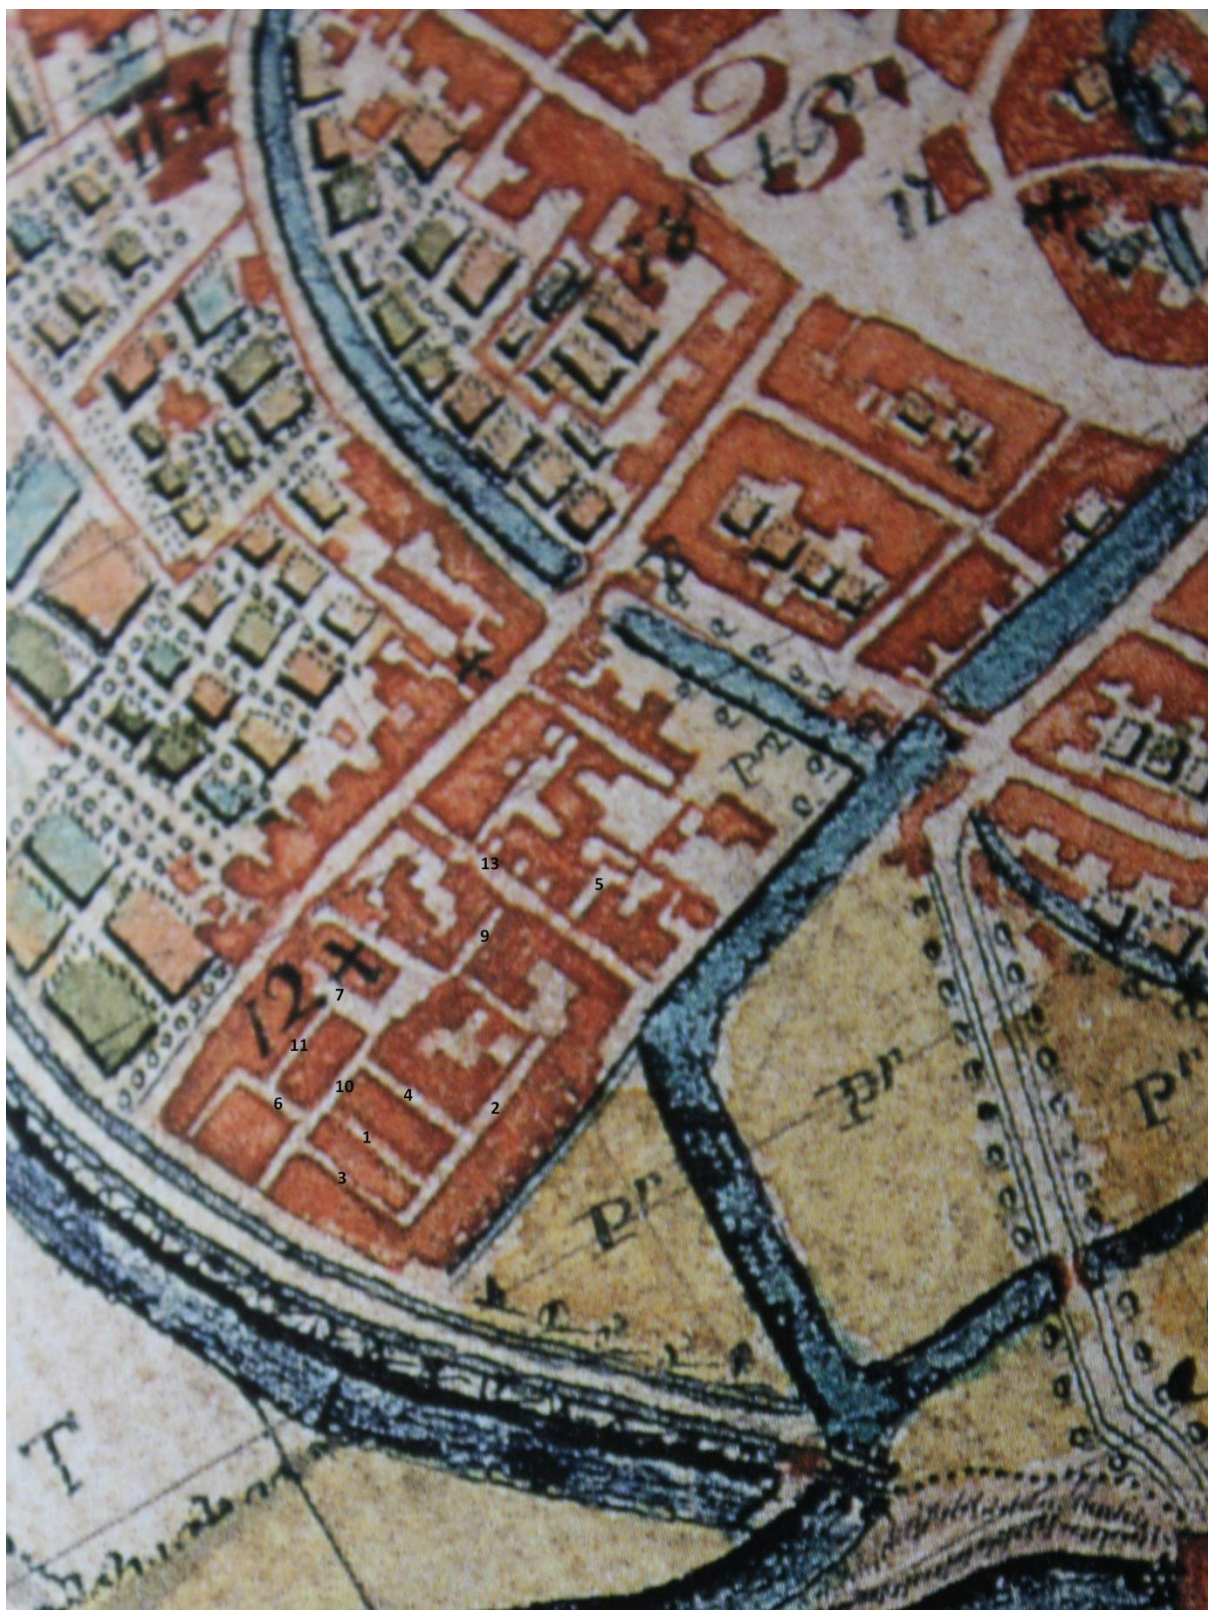
Fig. 17: Detail uit het Weense exemplaar van de Ferrariskaart (1770-1777).

Op het Weense exemplaar van de Kabinetskaart van de Oostenrijkse Nederlanden (1770-1777), beter gekend als de Ferrariskaart (fig. 17), krijgt het begijnhof ongeveer zijn actuele uitzicht. Ten noorden van de Wezenstraat (13) is de Kalvarieberg (5) afgebeeld, hoewel de aftekening niet volledig overeen komt met de huidige situatie.

aantal nieuwe roepingen. Dit is onder andere te zien op de Ferrariskaart (fig. 17) en de kieskaart uit 1842 (fig. 18). Een dertigtal jaar later, tussen 1758 en 1760, werd de infirmerie verbouwd<sup>37</sup>.

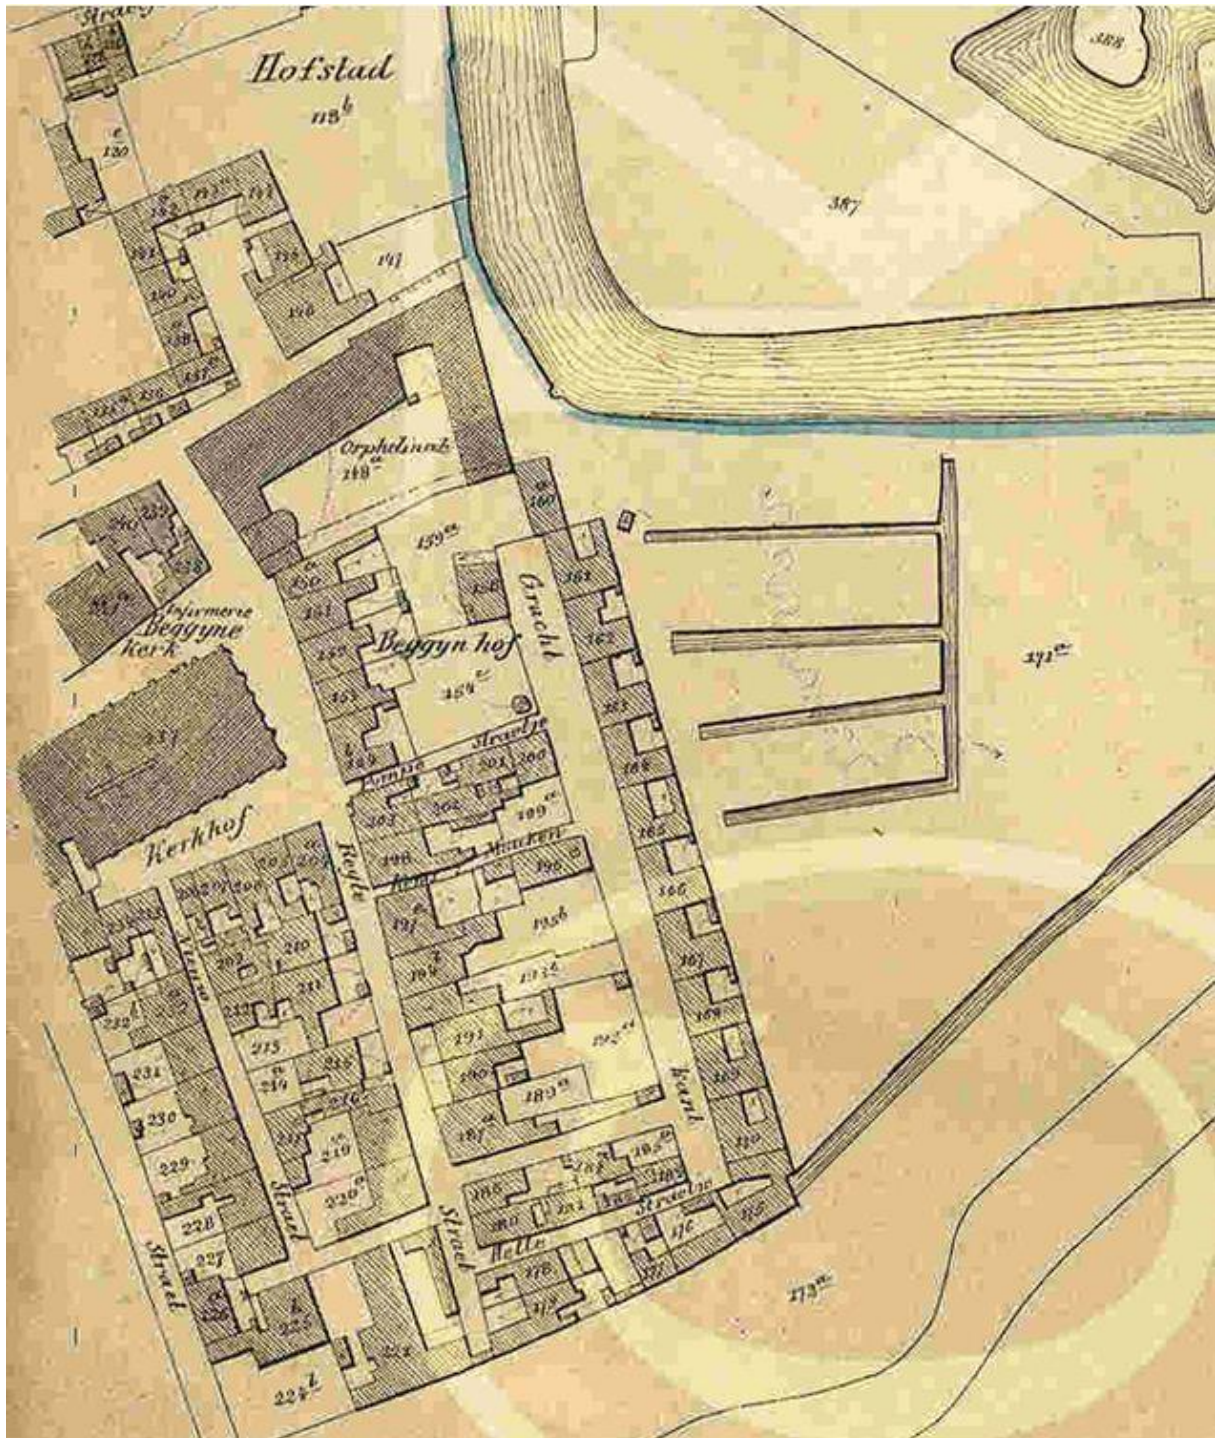
Fig. 19: Detail uit de Popp-kaart (1875).

het opdelen van percelen en het opnieuw samenvoegen ervan. Enkel aan de Kalvarieberg verdwijnt bij een mutatie het kleine steegje dat wel nog op de Popp-kaart zichtbaar was.

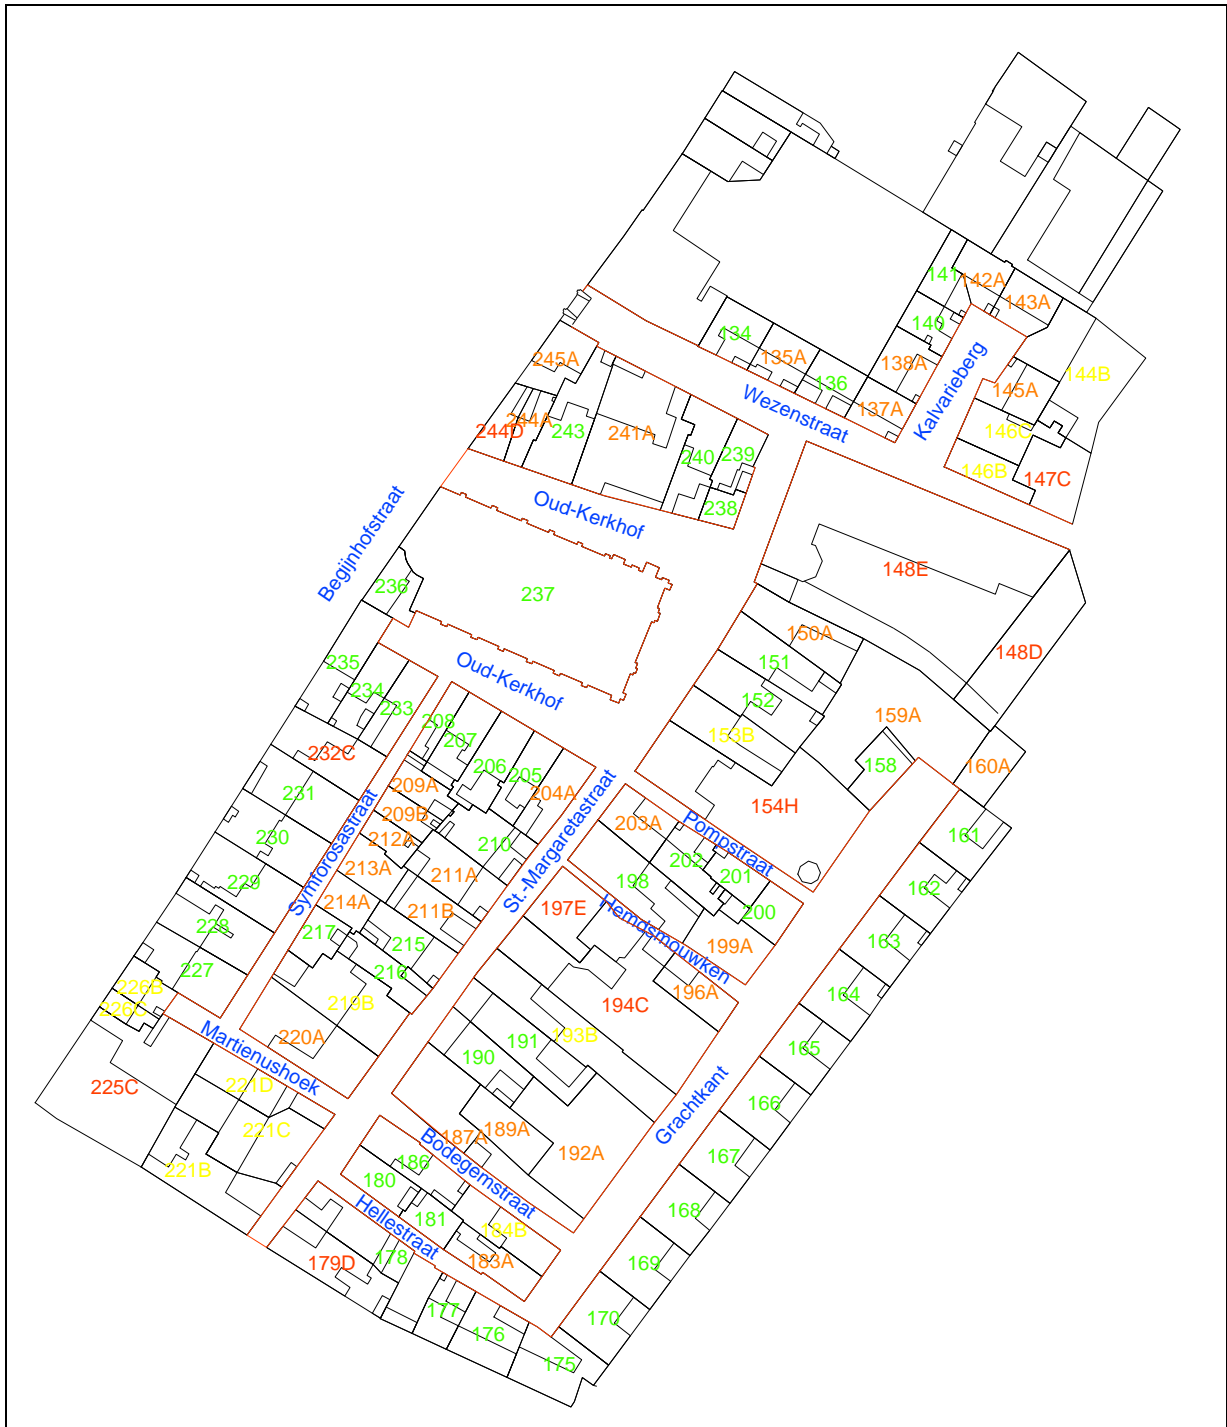
Fig. 20: Detail uit het huidige kadastraleplan met de percelen die nooit muteerden in het groen, de percelen die éénmaal muteerden in het oranje, de percelen die tweemaal muteerden in het geel en de percelen die vaker muteerden in het rood.

Op het huidige kadaster (fig. 20) staan relatief veel percelen die sinds het opstellen van het eerste kadaster nooit gemuteerd zijn (52 op 102 percelen, 51%). Daarnaast is ook nog eens 27% slechts éénmaal gemuteerd, 12% slechts tweemaal gemuteerd en zijn slechts 10% vaker dan drie keer gemuteerd. Dit wijst erop dat de laatste 200 jaar weinig tot geen grote aanpassingen meer werden doorgevoerd. De meeste aanpassingen hebben dan ook nog te maken met beperkte verbouwingen,

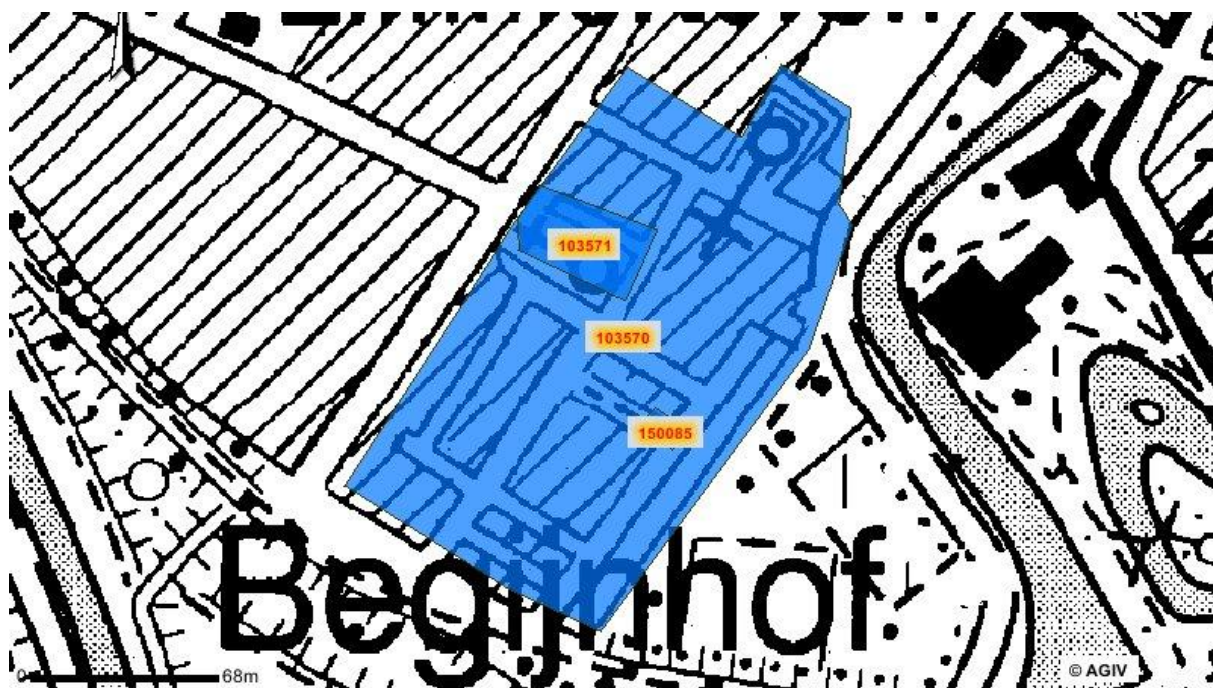
Fig. 21: Uittreksel uit de Centrale Archeologische Inventaris.

Archeologisch gezien zijn er weinig gegevens gekend over het Lierse begijnhof. In de Centrale Archeologische Inventaris (CAI) zijn welgeteld drie vindplaatsen opgenomen (fig. 21). CAI 103570 is het begijnhof zelf en CAI 103571 is de begijnhofkerk. De enige echte archeologische waarneming is CAI 150085. Bij de aanleg van een beerput (hoek Grachtkant-Hemdsmouwken) werd een wijwatervaatje in steengoed (Bouffioux, 18<sup>de</sup> eeuw) gevonden<sup>43</sup>.

In de begijnhofkerk werden door het VIOE na een vondstmelding enkele muurresten waargenomen. Doordat de putten reeds gegraven waren, en ook beperkt in oppervlakte zijn, is de context niet goed gedocumenteerd en is een verdere interpretatie (oudere kerkfase of grafkelders?) niet mogelijk<sup>44</sup>.
