## **Archeo-rapport 56**

### **Het begijnhof van Lier: een archeologisch bureauonderzoek**

**Opdrachtgever:** Stad Lier

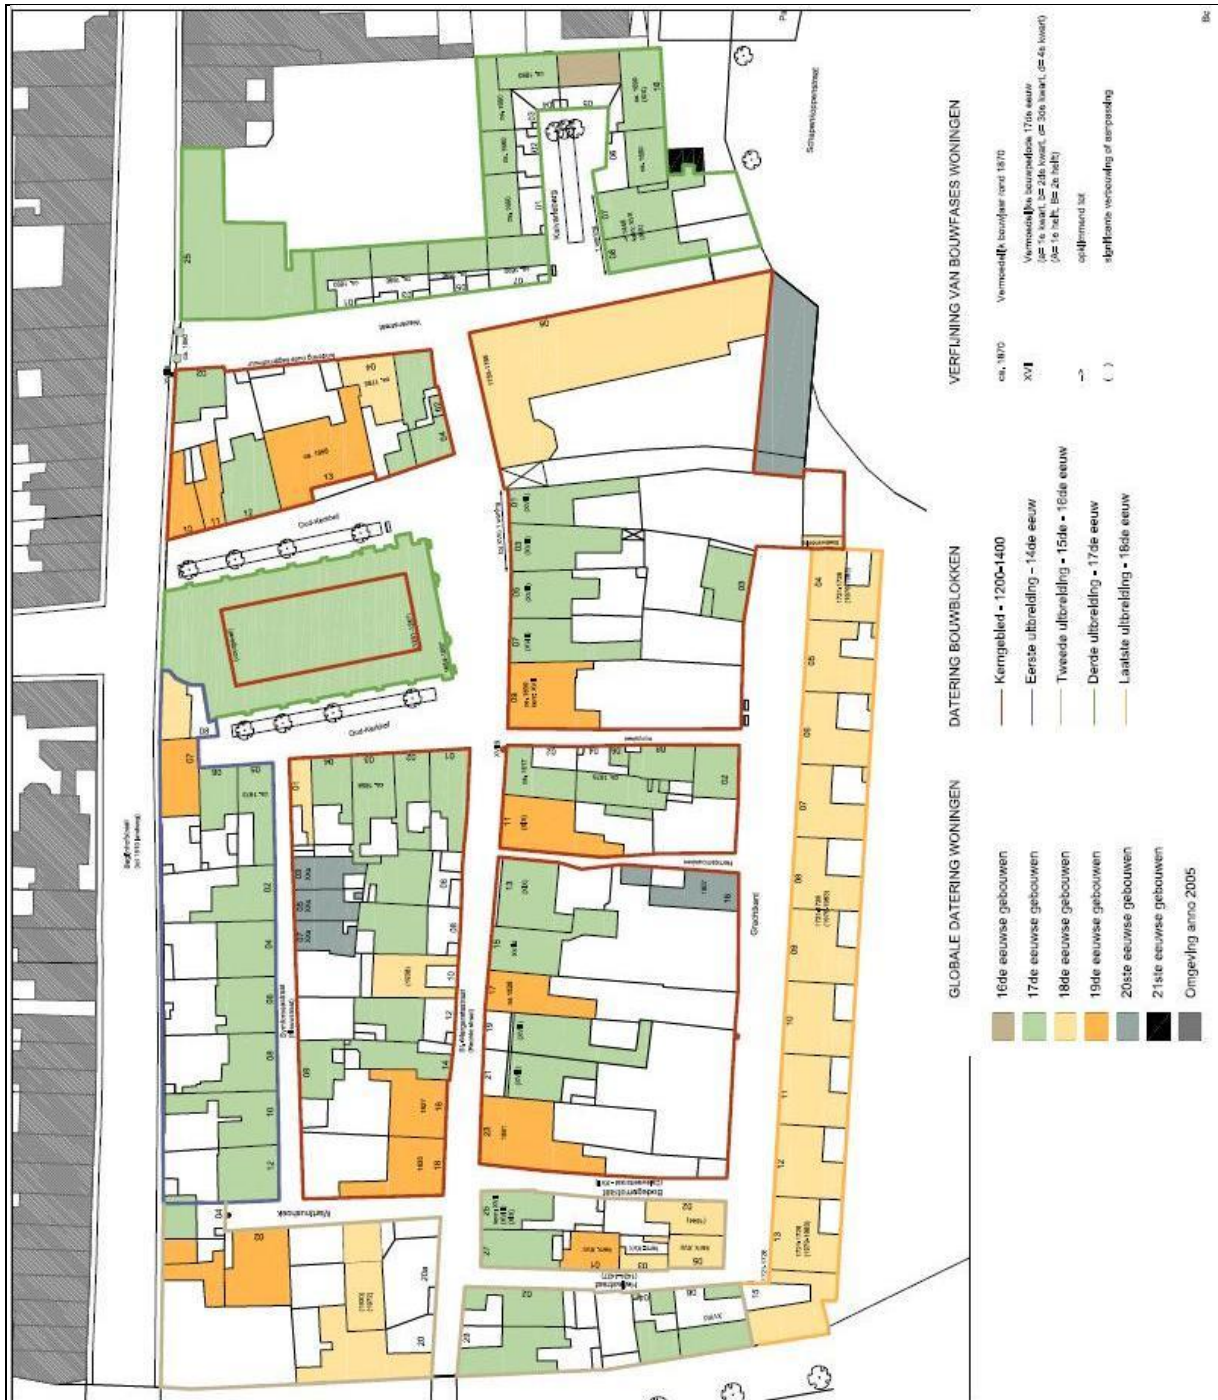
Fig. 22: Weergave van het kerngebied en de verschillende uitbreidingen, evenals een datering van de verschillende gebouwen.

Een figuur uit het restauratiedossier (fig. 22) geeft op een schematische manier enerzijds het kerngebied en de verschillende uitbreidingen weer, en anderzijds een datering voor de verschillende gebouwen.

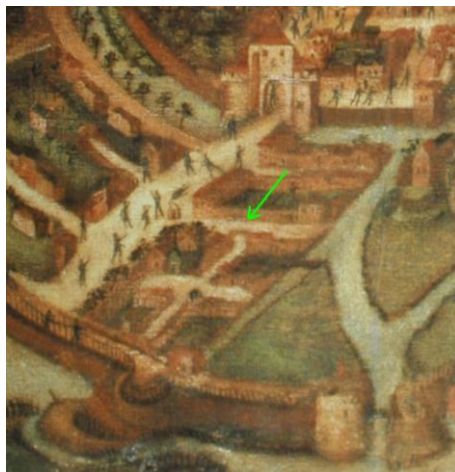
Fig. 23: Detail uit het schilderij van de Lierse Furie, met aanduiding van de oude Rode Poort.

Op de hoek van de Wezenstraat en de Sint-Margarethastraat stond oorspronkelijk de oude Rode Poort. Er is slechts één iconografische bron (fig. 13, schilderij van de Lierse Furie) dat een voorstelling van deze poort geeft. Op dit schilderij (fig. 23) is een eenvoudige poort te zien die één grote opening heeft. Het is zeer de vraag of recente rioleringswerken al niet voor een grondige versterking hebben gezorgd van deze zone, en of er in de wegkoffer überhaupt veel sporen aan te treffen zullen zijn van een boogvormige poortopening.

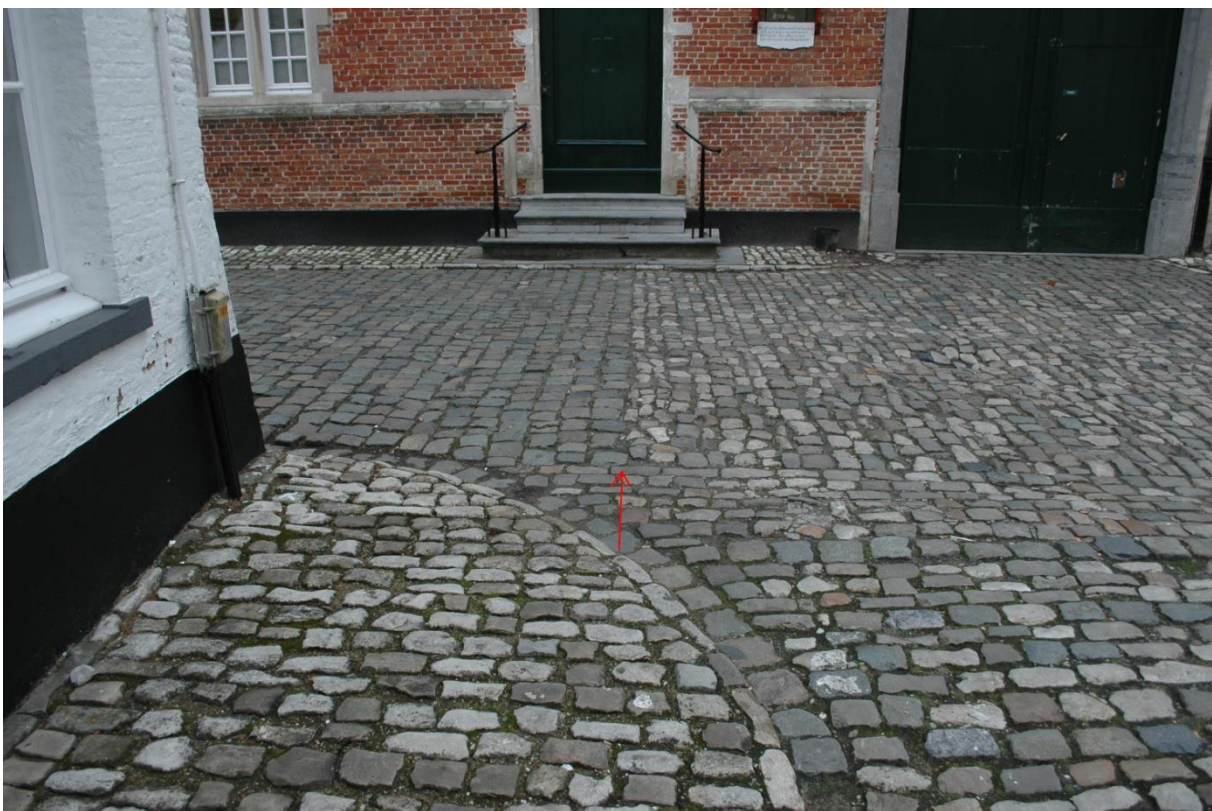
Fig. 25: Zicht op de overgang tussen de recenter herlegde bestrating en de oude bestrating, ter hoogte van de kruising van het Oud Kerkhof en de Sint-Margarethastraat.

De gegevens over reeds verstoorde zones zijn eerder beperkt. Zoals in het vorige hoofdstuk reeds beschreven werden tussen 1855 en 1874 in de binnenstad stoepen en rioleringen aangelegd. Deze rioleringen bestaan uit gemetselde muren en een gemetseld bakstenen gewelf en zijn nog nooit vervangen en dus nog steeds in gebruik. Enkel in de Wezenstraat is reeds een nieuwe verbindingsriolering uitgevoerd (maten in *italic* in onderstaande tabel) en ook in het meest noordelijke deel van de Sint-Margarethastraat werd de riolering aangepast. Dit is onder meer nog te zien aan het andere gebruik van stenen in de wegverharding (fig. 25-27) en aan de veel grotere diepte van verstoring. Plannen van de oude rioleringen werden door Grontmij niet teruggevonden.

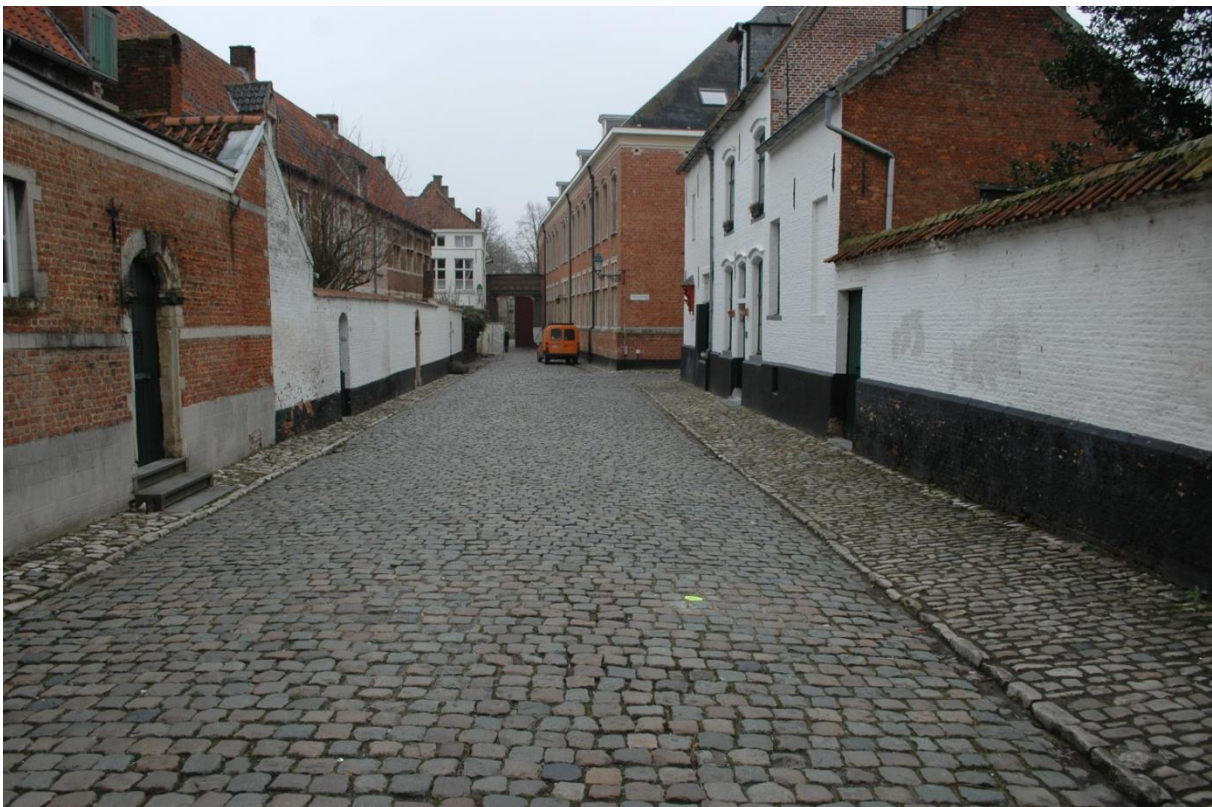
Afb. 26: Zicht op de recente bestrating in de Wezenstraat. Enkel in de trottoirs is de oude bestrating nog bewaard.

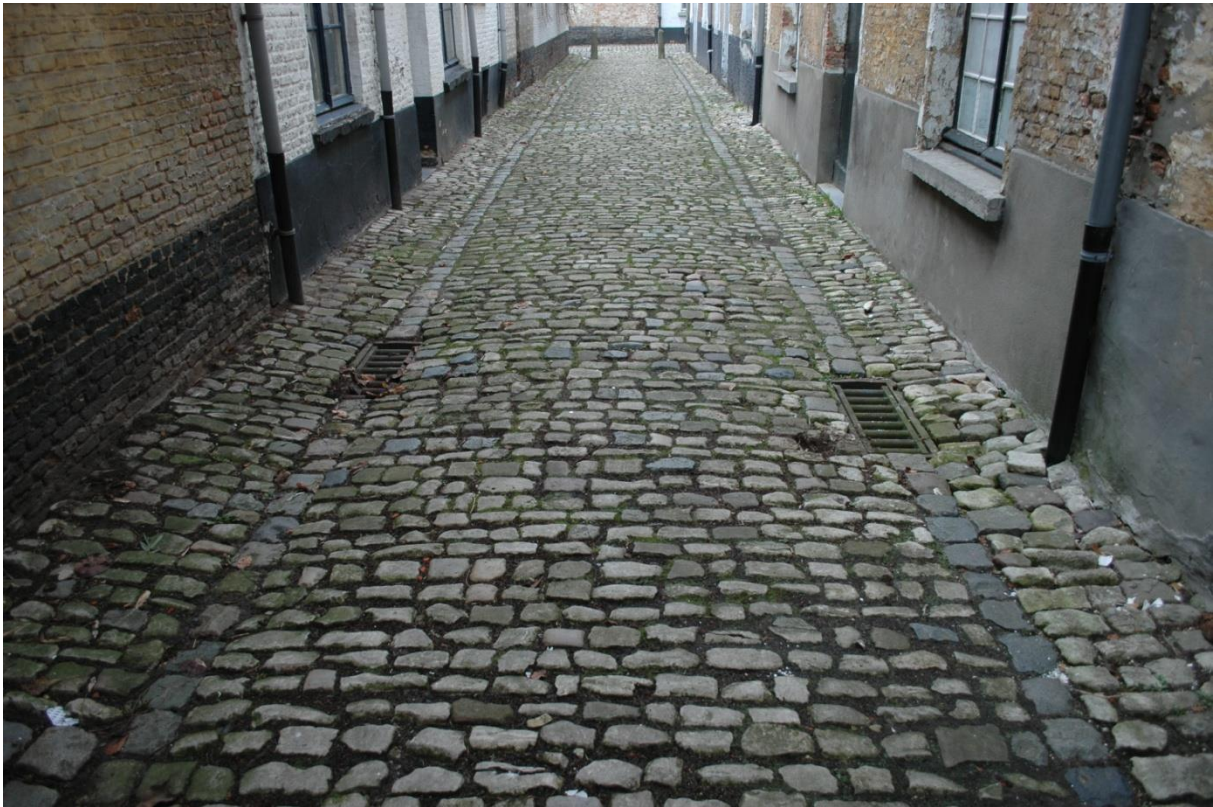
Fig. 27: Zicht op de oude bestrating in de Symforsastraat.

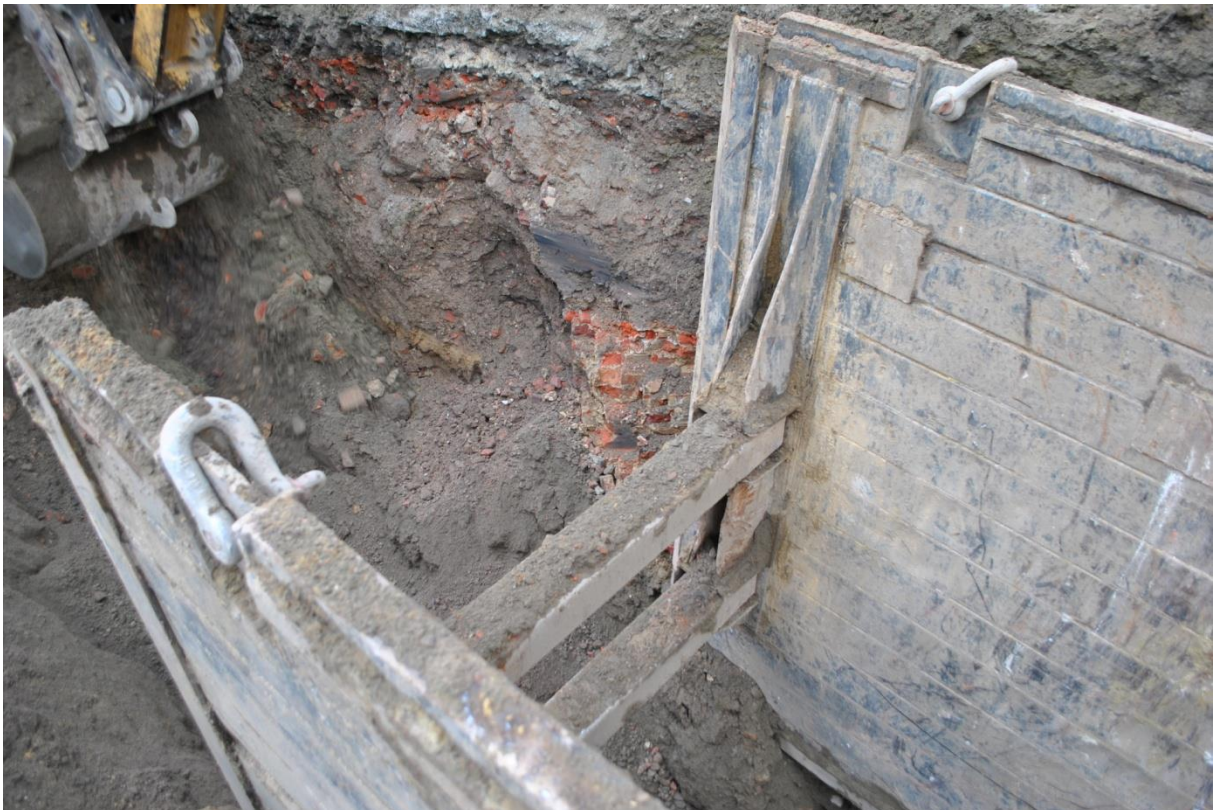
Fig. 28: Gebruik van metalen beschoeiing tijdens de aanleg van riolering op het Fochplein te Leuven.

Voornamelijk in de Sint-Margarethastraat en de Martienushoek zal de verstoring een 2-tal meter bedragen. De overige buizen zitten op een diepte van ongeveer 1m25 tot 1m70.

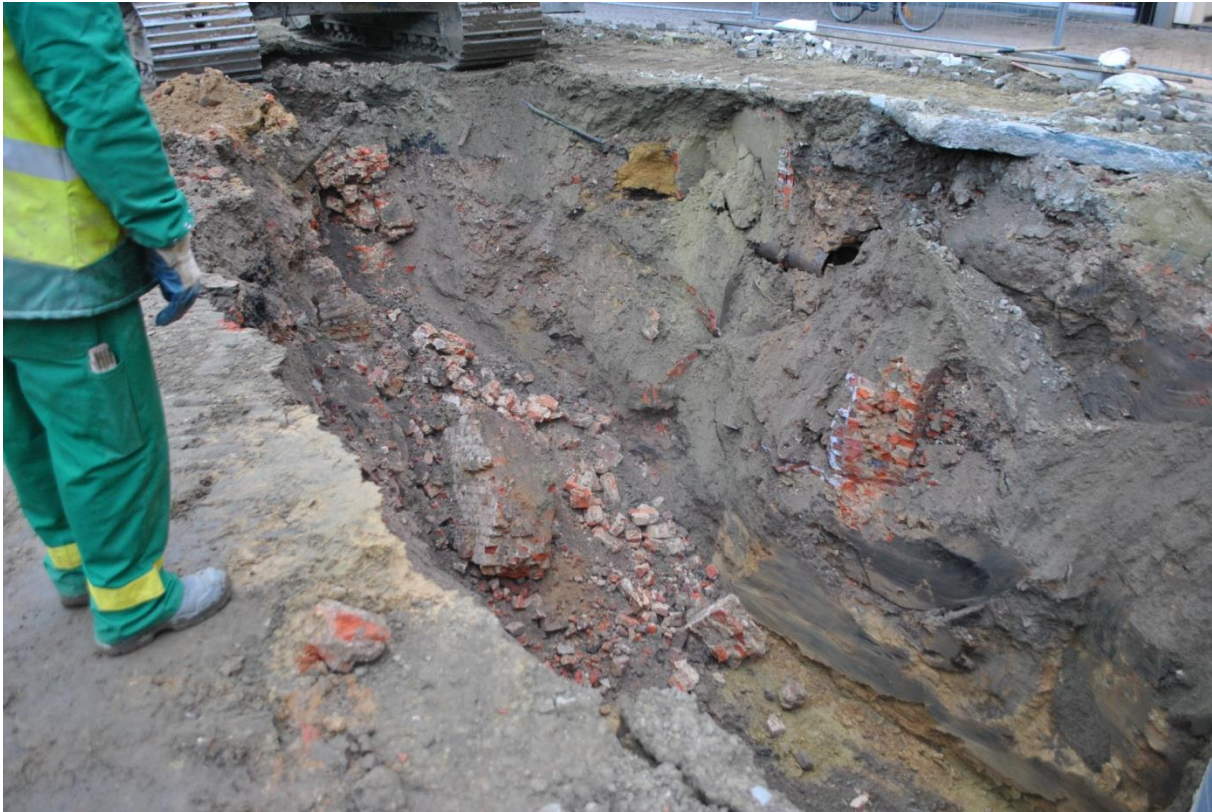
Fig. 29: Uitgraven van een rioleringsleuf zonder het plaatsen van metalen beschoeiing. Doordat de sleuf zo snel mogelijk weer gedicht moet worden (inkalving) is het niet mogelijk veel waarnemingen te doen of de nodige tijd te krijgen om iets op te kuisen of te registreren.

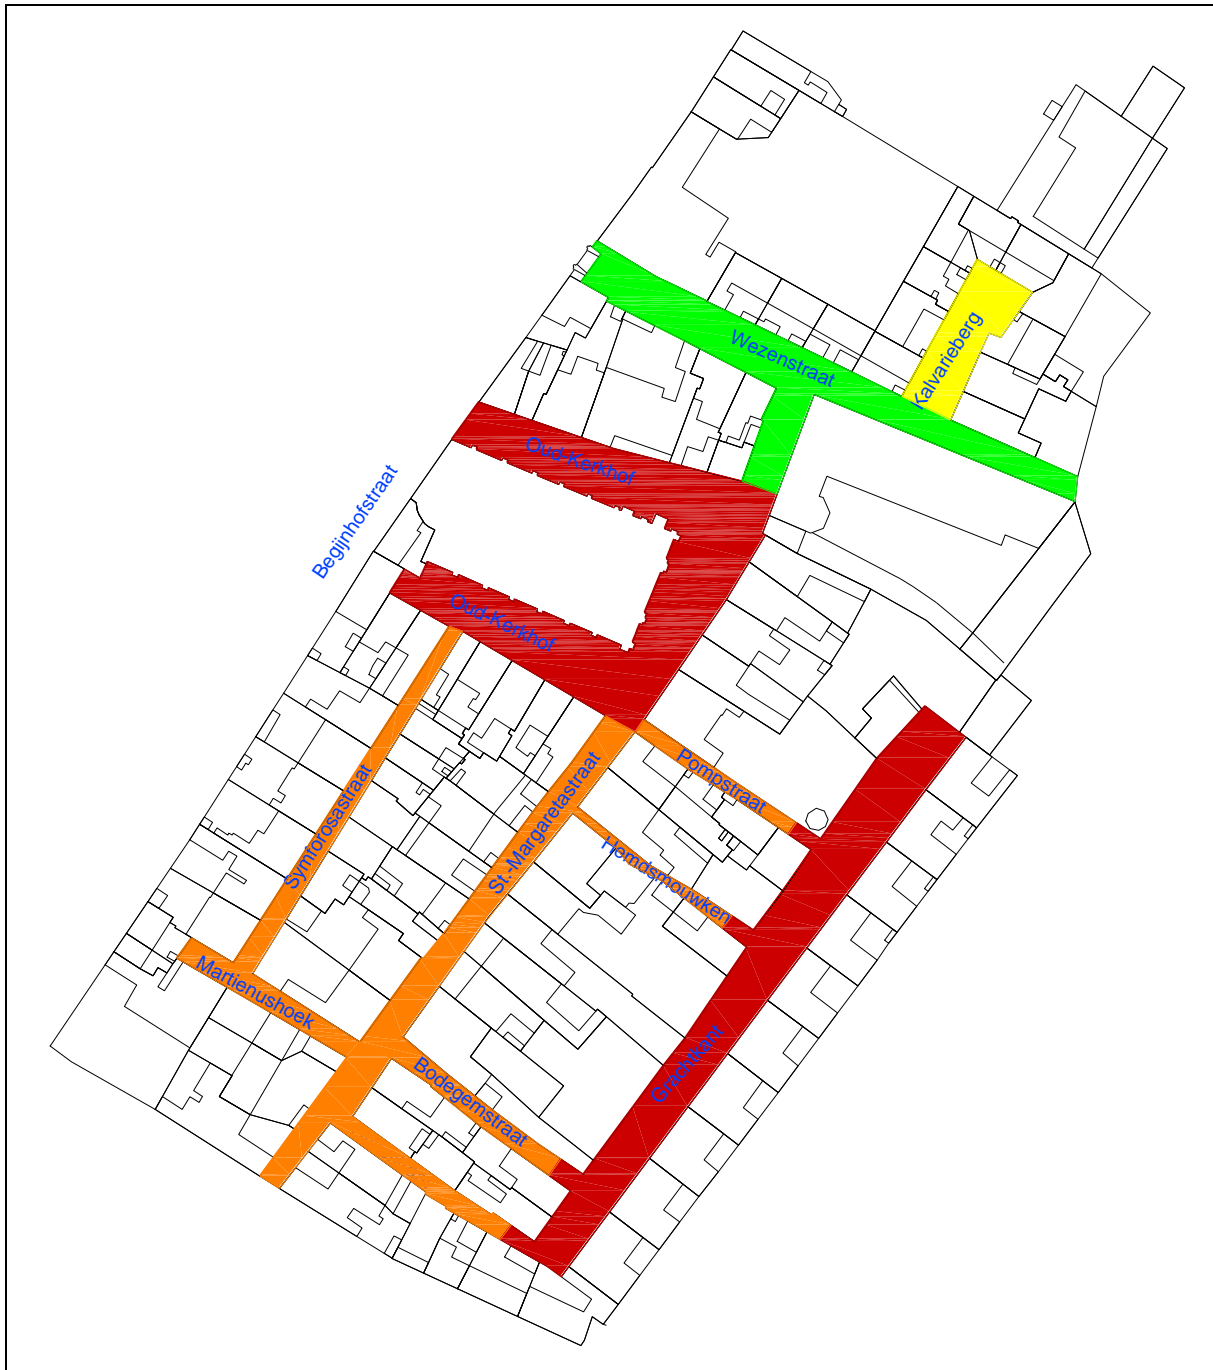
### Bijlage 3 Advieskaart

Advieskaart archeologisch onderzoek begijnhof Lier (voor bijhorend advies zie hoofdstuk 5):

- Rood: hoge archeologische potentie
- Oranje: middelhoge archeologische potentie
- Geel: lage archeologische potentie
- Groen: vrij te geven zones
