Vondstmelding Herne – Boesmolenstraat

Provincie: Vlaams-Brabant

Gemeente: Herne

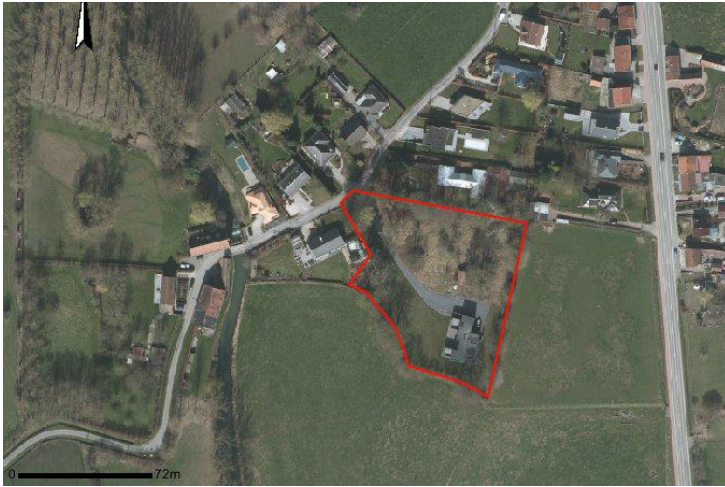
Fig. 3 Situering op de luchtfoto

Als het tracé van deze muurrestant bekeken wordt ten opzichte van de luchtfoto van het terrein (Fig. 3) dan is vast te stellen dat deze samenvalt met de oprit naar de woning op het zuidelijk deel van het terrein. Oorspronkelijk bevond zich op de plaats van deze nieuw opgetrokken woning een kleine hoeve (mondelijke mededeling burens en ook te zien op het kadaster: Fig. 7). De aangesneden 'muur' moet wellicht verband houden met de afboording van de oude toegangsweg naar het gebouw dat zich oorspronkelijk op dit terrein bevond.

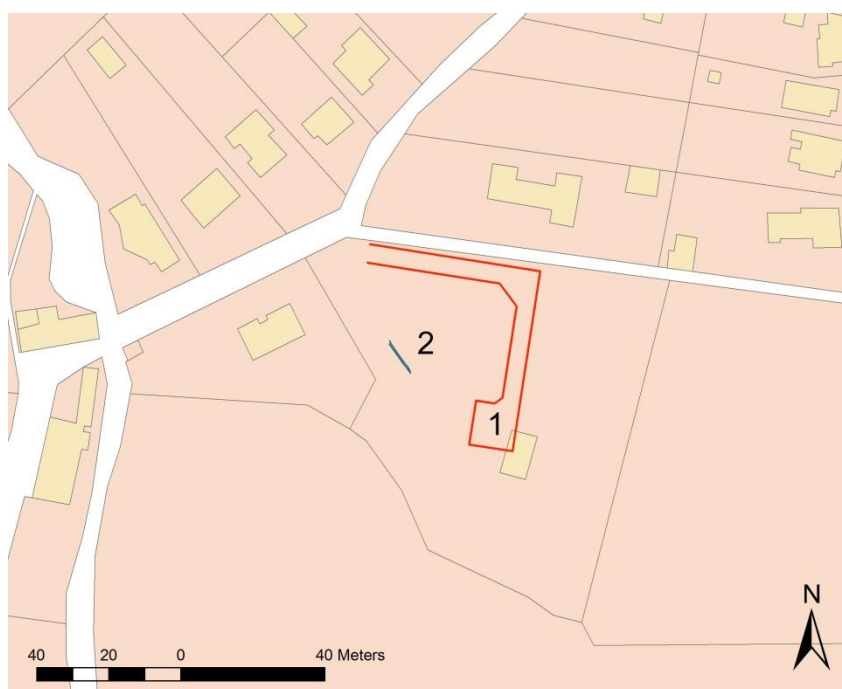
Fig. 7 Modern kadaster met aanduiding van de nieuw aangelegde weg (1) en de aangesneden muur (2).

Naar aanleiding van de verkaveling van een perceel gelegen aan de Boesmolenstraat en de aanleg van een nieuwe weg werd een muur in Doornikse kalksteen aangesneden (Fig. 7). Deze 0,40 m brede muur kon over een afstand van ongeveer 10 m gevolgd worden. Ze was opgebouwd uit gerecupereerde blauwe hardsteenfragmenten, waarvan de meeste een 'gepolierd' oppervlak hadden. Het betreft hier wellicht steenfragmenten die voorheen dienst deden als boordstenen van voetpaden. De stenen waren gebed in een beige-gele zavelmortel.

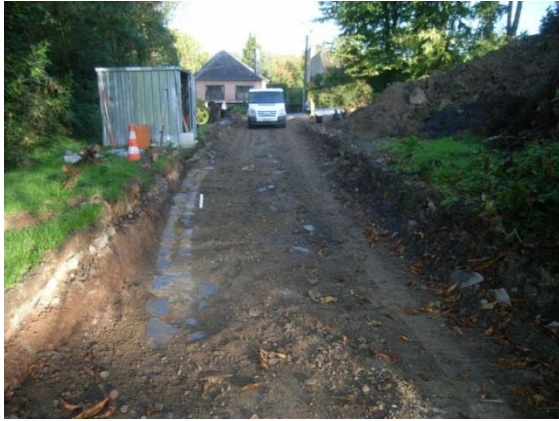
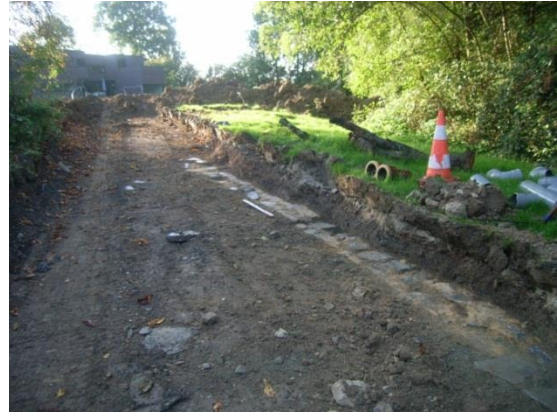
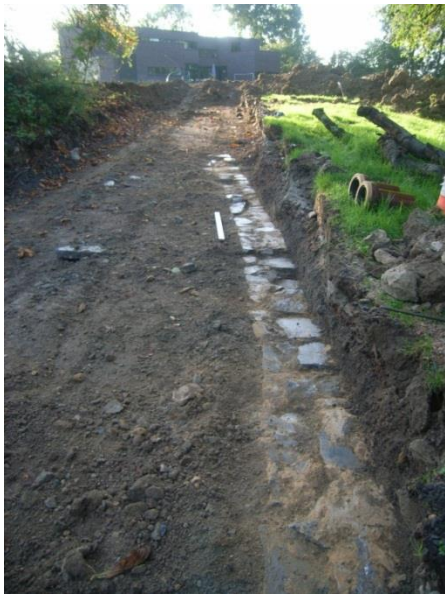
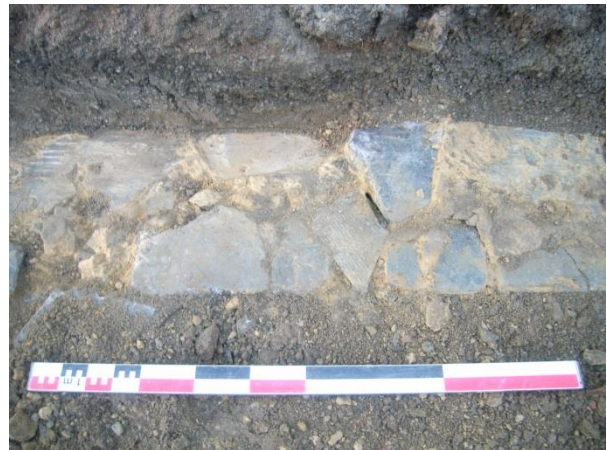
Fig.8 Fotografische registratie van de aangetroffen resten: (1) Zicht vanuit het zuiden, (2) Zicht vanuit het noorden, (3) Zicht op de muur vanuit het zuiden, (4) Detail van de aangetroffen muurrestant.
