# Bijlokekaai, Bijloke Hospitaalsite; heraanleg binnenterreinen (O-VI)

*Kroniek Archaeologia Mediaevalis*, Brussel, 2016, nr. 39, p. 118-122.

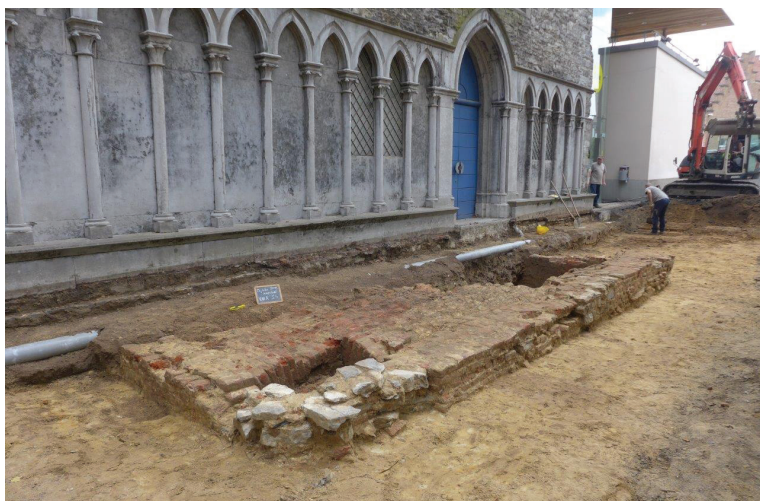
Fig. 1: De grafkelder voor de kapelingang. Voor het bijwerken of dichtmaken van de ingang op de hoek vooraan werden vervangen gevelornamenten gebruikt. (Stad Gent, De Zwarte Doos, Stadsarcheologie).

De bakstenen constructie S4 bevindt zich tegen de ziekenzaalgevel en deels ook voor de kapel en is opgebouwd in bakstenen (23,5/24,5 cm x 11,5 cm x 5 cm) met hier en daar en vooral in de noordwesthoek herbruikte Doornikse kalksteen. Dit baksteenformaat vinden we ook terug in de tweede helft 17de-eeuwse uitbreidingen van de abdijgebouwen. De volledige lengte bedraagt 8,5 m en de breedte ca. 3,4 m. Binnenwerks geeft dat een ruimte van 3,0 m bij 7,76 m. Het geheel was in de lengte overwelft met een tongewelf, behalve de ingangspartij in het noorden. Waarschijnlijk was deze opening met een platte steen afgedekt. Het is deze hoek waar het metselwerk onregelmatig is en er herbruikte Doornikse Steen in verwerkt zit. De hele oostzijde van het gewelf was doorbroken door recentere ingrepen en de ruimte was met puin opgevuld. Binnenin werd heel plaatselijk aan de zuidwand naar de aanlegdiepte gepeild, maar dit moest wegens water en stabiliteitsproblemen gestopt worden op 1,80 m van de bovenkant van de kelder. Er werd geen bodem bereikt en nog geen sporen van bijzettingen aangetroffen. Wel kon aan de buitenzijde van de grafkelder de aanlegkuil geduid worden, weliswaar regelmatig door latere begravingen doorsneden.

Voor de ziekenzaal lag het kerkhof en er werd tot tegen de gevel van de ziekenzaal en kapel begraven. Uit archivalia en waarnemingen is geweten dat er zich in de kapel en ziekenzaal ook enkele bijzettingen bevonden, o.a. die van de stichters. Volgens het baksteenformaat moeten we de grafkelder voor de kapel eerder eind 16de - 17de eeuw plaatsen. De oude abdijkerk was tweede helft 16de eeuw vernield tijdens de Beeldenstormen en het noordelijk deel van oostvleugel van de abdij werd omgebouwd tot nieuwe abdijkerk (Stoops 2007). In die periode deed de hospitaalkapel tijdelijk dienst als bidplaats voor de cistersiënzerinnen en dit ging gepaard met enkele wijzigingen waarbij hetzelfde baksteenformaat gebruikt werd. Mogelijk zijn zij ook de opdrachtgevers voor deze grafkelder en werd die tijdens het gebruik van de hospitaalkapel als bidplaats voor het bijzetten van overleden cistersiënzerinnen gebruikt.

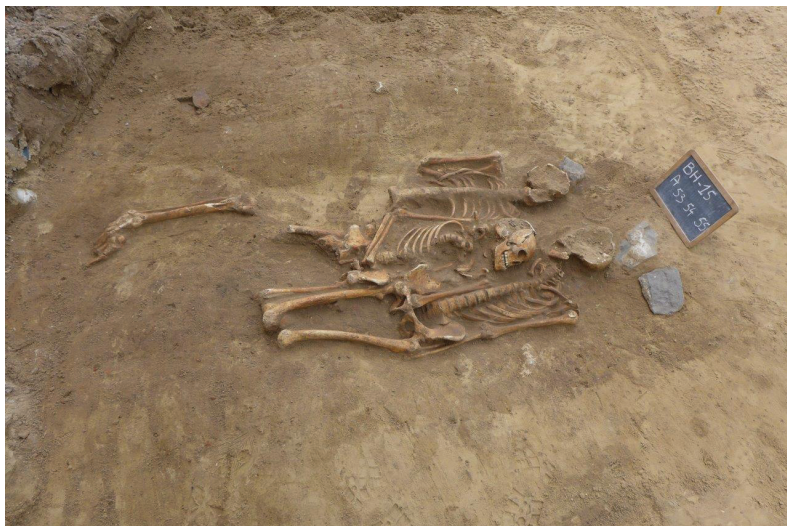
Fig. 2: Bijzetting van drie individuen met een steen aan het hoofd. (Stad Gent, De Zwarte Doos, Stadsarcheologie).

Van de negentien bijzettingen die gedocumenteerd werden waren er onrechtstreekse aanwijzingen voor 8 kistbegravingen. De elf andere lagen in groepen samen in kuilen. Op twee kistbegravingen na lagen alle individuen met de voeten naar het oosten. Mogelijk was de kist zo eenvoudig dat er uitwendig geen verschil tussen hoofd- en voeteneind was, en gebeurde dit per ongeluk. Ondanks dat er in kuil S40 minstens 8 personen in de volle grond gelegd werden, kan men toch van enige zorg spreken; de ruglig – één individu op de zij - en de oriëntatie werden gerespecteerd. Bij de drie doden in kuil S49 werden zelfs fragmenten Doornikse steen aan het hoofdeinde gelegd.

Naast de grafkelder komen zowel bijzettingen in een kist als in volle grond voor. Met uitzondering van enkele individuele kuilen werden bij de meeste begravingen meerdere kisten of individuen zonder kist samen in één kuil gelegd. Dit heeft waarschijnlijk met het hoge sterftcijfer te maken, of met sterftepieken tijdens een epidemie. Toch werd er telkens een minimale zorg aan de doden besteed en werden enkele basisgebruiken niet overhaast verlaten. Zo liggen alle individuen op de rug (of lichtjes op de zij) en met de voeten naar het oosten, op twee kistbegravingen na, waarbij toeval kan ingeroepen worden. Bij de kistbegravingen zijn de armen meestal op het bekken gekruist gelegd. Tenslotte bewijzen de drie aan het hoofdeinde bijgelegde stenen dat er aan het begraven aandacht besteed werd.
